糾 正 案 文

壹、被糾正機關：台灣中油股份有限公司。

貳、案由：台灣中油股份有限公司長期獨家供應發電用天然氣，業務範圍包括天然氣之採購、進口、船運、卸收、氣化、輸儲、監控調度、行銷，及天然氣管線、配氣站、計量站等設備建置、操作、維修及冷能利用等，揆其銷售量逐年增加，特別是103年4月28日核四封存後，燃氣極大化能源政策確立，惟中油公司輕忽其供氣責任，歷年均將輸配氣監控系統保養維護委外，本身僅負責操作，亦未全面檢視及監控天然氣輸儲系統之關鍵弱點，進行失效模式影響分析，致所屬大潭計量站分散式監控系統電源供應器更換作業，未慎選電源供應器，且於未訂定相關標準作業程序，毫無風險管理及防護情形下委外執行，致生815停電事故，影響592萬戶用電權益等情，均有違失，爰依法提案糾正。

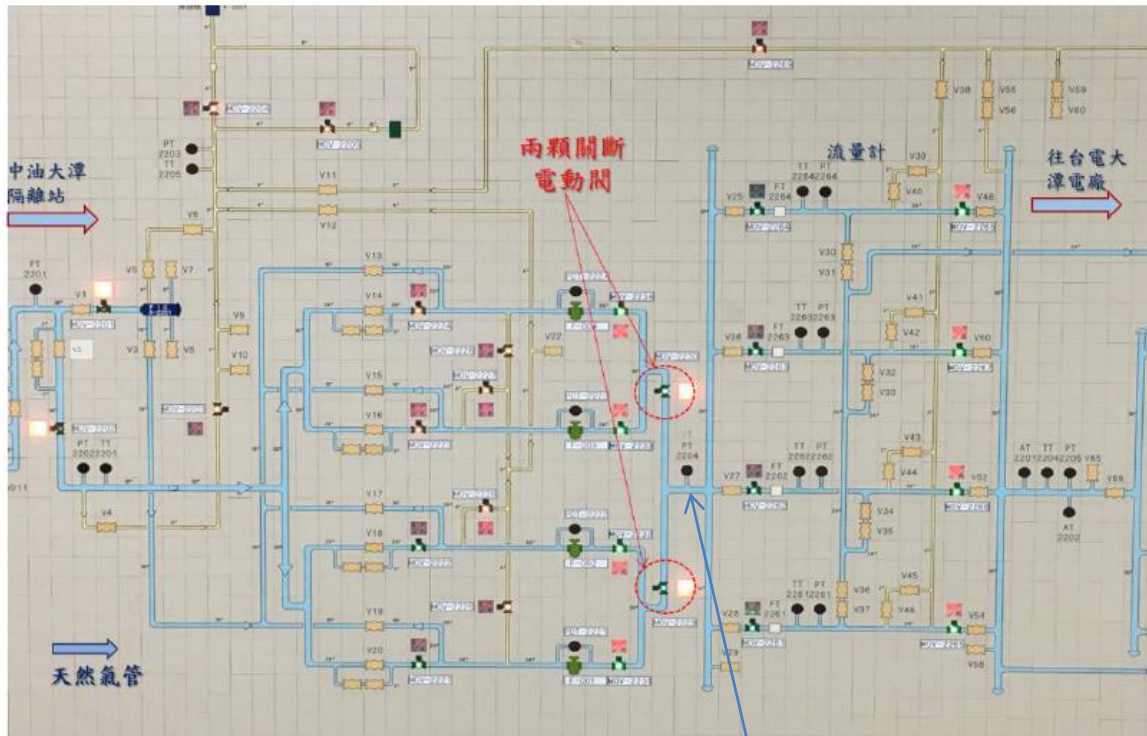
圖1 大潭計量站製程流程圖

- (一)查為靈活調度，以達穩定供應市場用氣需求之目標，輸氣管線之規劃以建構環狀輸氣網路為方向；永安(79 年營運)及台中(98 年營運)兩座接收站，在輸氣幹線海管(約 373km)及陸上幹管(約 2150km)形成 8 字型完整供氣幹管網路，提升供氣穩定性。在區域性輸氣管線方面，已於 8 個供氣中心建構區域性環狀輸氣網路。設置 24 小時監控調度中心，並於沿線設置 8 個區域監控，整體分散式監控系統(DCS)即時監控所轄 43 配氣站、27 開關站及 29 隔離站之管線輸送壓力、流率與各項訊息及影像(CCTV)台電公司大潭電廠係燃氣電廠，其使用之天然氣係由中油公司台中接收站經 36 吋海管供應，中油公司桃園供氣中心大潭隔離站下轄之計量站(下稱大潭計量站)製程流程圖(PFD)詳圖 1。其流程略以，來自大潭隔離站之天然氣，分 4 路過濾、集管後再分 4 路計量、集管過程後供應大潭電廠。其中電動閥(Motor-Operated Valve，下稱 MOV) MOV-2229 匯集第 1、2 路過濾後天然氣，MOV-2230 匯集第 3、4 路，事故前 MOV-2230 已關閉。

(二)次查大潭計量站監控系統，設有 2 個分散式控制器 (Distributed Control System, 下稱 DCS#1、DCS#2)，其中 DCS#1 控制 MOV-2229、MOV-2230...等 20 個 2 線式電動閥及壓力傳送器、溫度傳送器、瓦斯偵測器等，DCS#2 控制 MOV-2231、2231...等 8 個 7 線式電動閥。析言之，大潭計量站供氣管線經主關斷電動閥 MOV-2229 及 MOV-2230 後匯入壓力傳送器 PT2204(下稱 PT2204)，無雙迴路設計，且均由 DCS#1 控制，風險高。由於前述 DCS#1、DCS#2 極端重要，故每個控制器配置有 2 個電源供應器：主電源供應器 (1P、2P)、副電源供應器 (1S、2S)，以複式電源方式確保監控系統電源供應無虞。大潭隔離站前因散熱風扇將灰塵吸入電源供應器，致使該站於

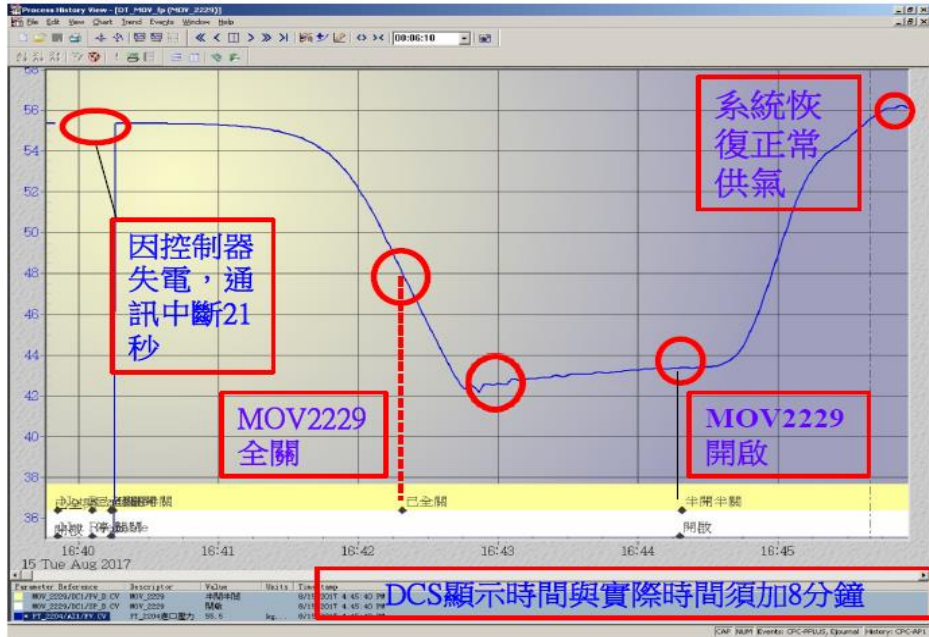
圖2 中油公司供氣壓力時間趨勢圖

(三)有關 8 月 15 日 16 時 47 分前操作條件：供氣量 768,525m³/hr (約 591.2 噸/小時⁴)，平均供氣壓力 56.23kg/cm²，平均溫度 24.25℃，供氣熱焓值 9,443kcal/m³。於事故發生之 16 時 47 分至 16 時 48 分間，電源供應器斷電 18 秒，所有操作數據無顯示，DSC#1 重新啟動後，MOV-2229 開始關閉 (MOV-2230 事故前已關閉)，壓力逐漸下降，氣源供應狀態如下：

1、16 時 50 分壓力下降至約 42.4kg/cm²。

2、16 時 53 分壓力恢復至約 55kg/cm²。壓力趨勢圖如圖 2，DCS 系統事件紀錄詳如表 1(event log，DCS 顯示時間較慢，需加 8 分鐘始為實際時間)：

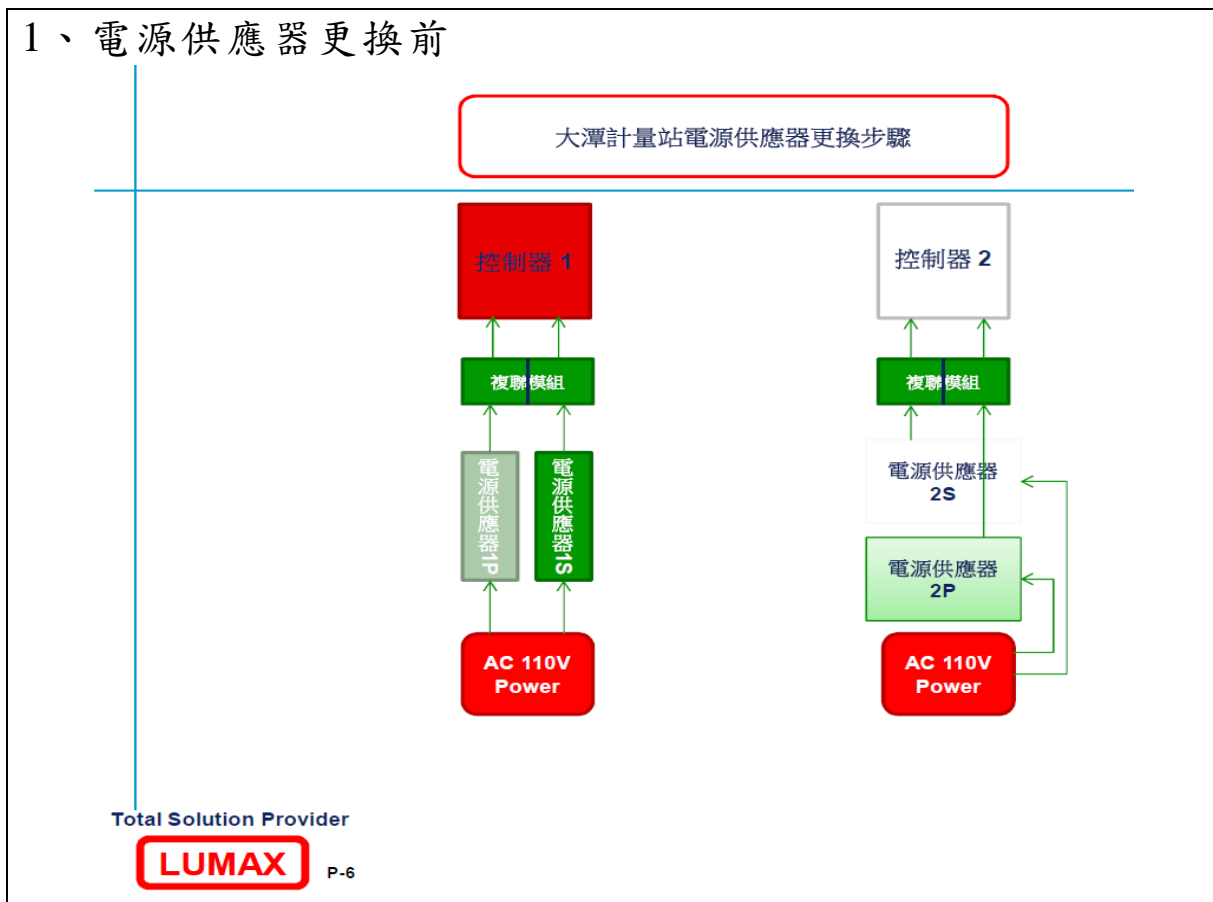
圖3 電源供應器更換作業步驟圖

(五)為究明失電原因（主電源作用中，且16時36分56秒拆搭接線約2分多鐘才失電），本院於106年9月8日、11月6日、11月10日履勘現場，瞭解電源更換作業實際作業情形，如圖3，略以：

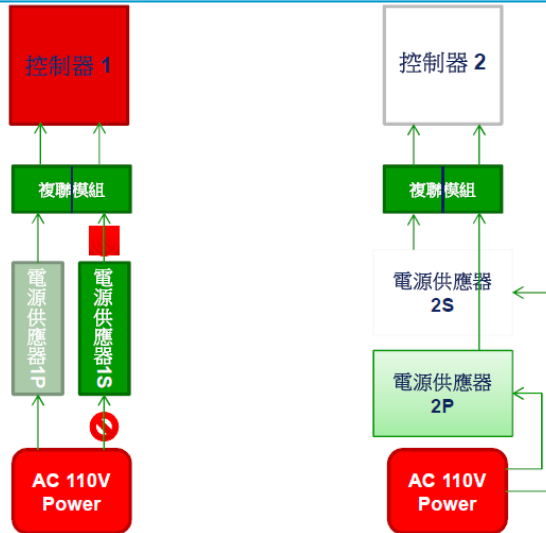
2、舊電源供應器 1S 脫離

把舊的電源供應器1S的AC110V
電源脫離包覆，再將電源供應器
1S的電源輸出端脫離複聯模組1S
包覆

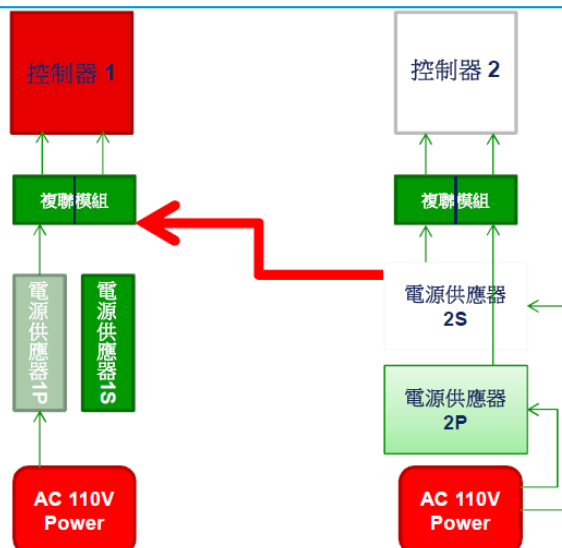
3、由電源供應器 2P 臨時引接電源至複聯模組 1S

由電源供應器2P拉一組DC 24V併
入複聯模組1S

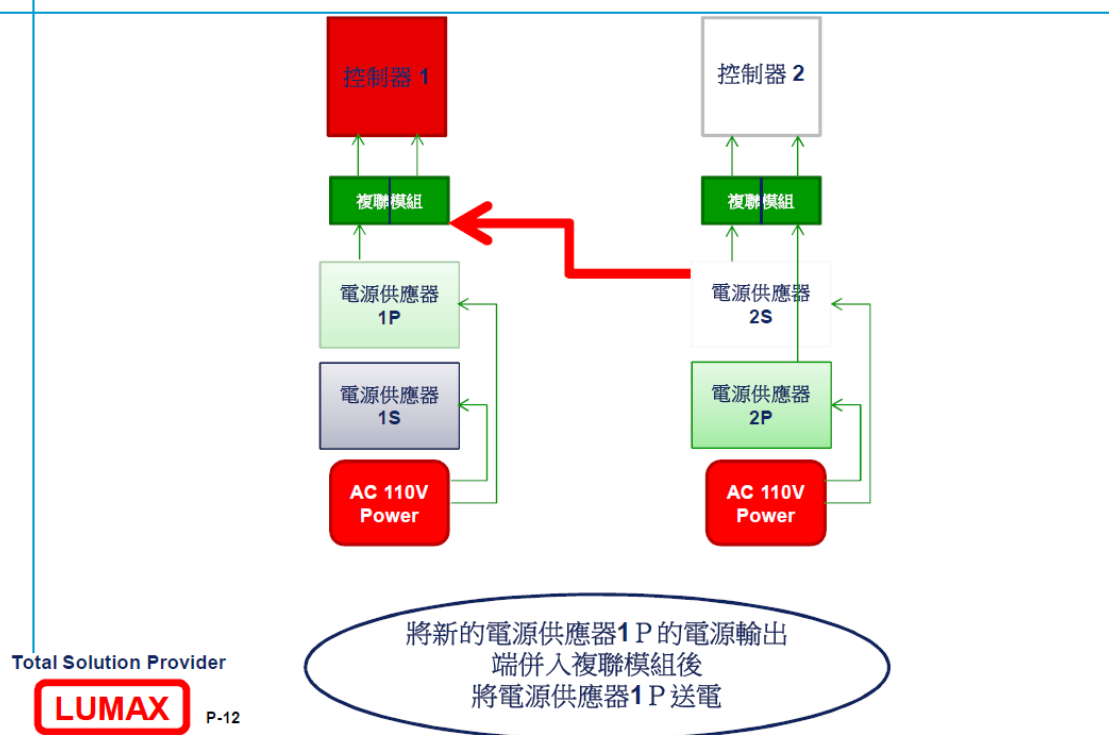
7、新電源供應器 1P 送電

8/15/2017 16:36:00.631 DTCTRL1 PS_01AF DISC_ALM INACT/ACK 0 警報消失 (複聯模組1P 電源恢復)

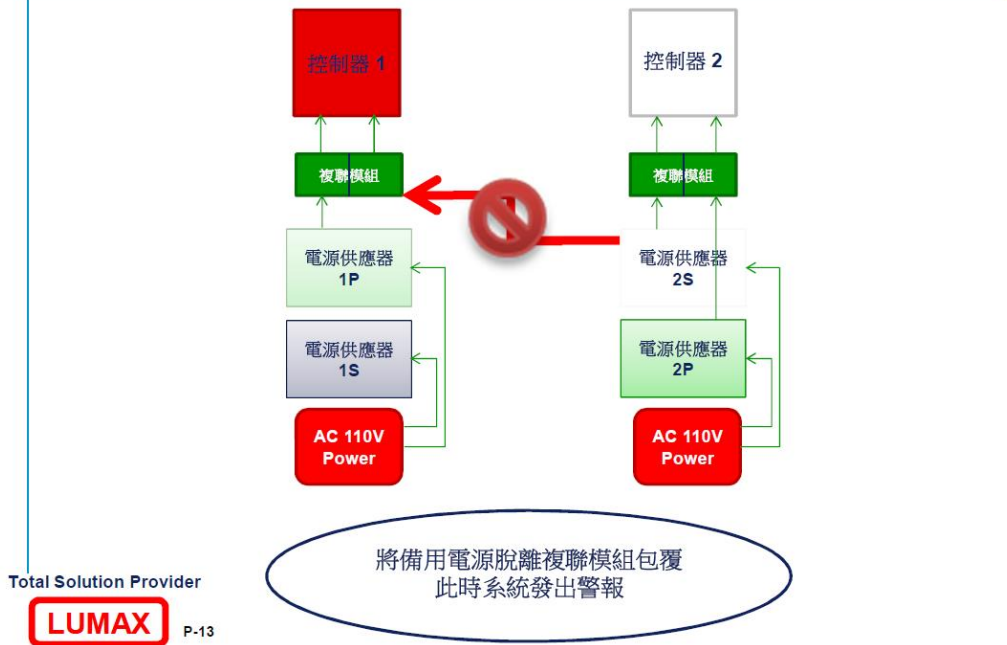
8、備用（引接）電源脫離，此時系統發出警報

| 8/15/2017 16:36:55.679 | DTCTRL1 | PS_01BF | DISC_ALM | ACT/UNACK | 0 | 警報發生未確認(複聯模組1S 斷電警報) |

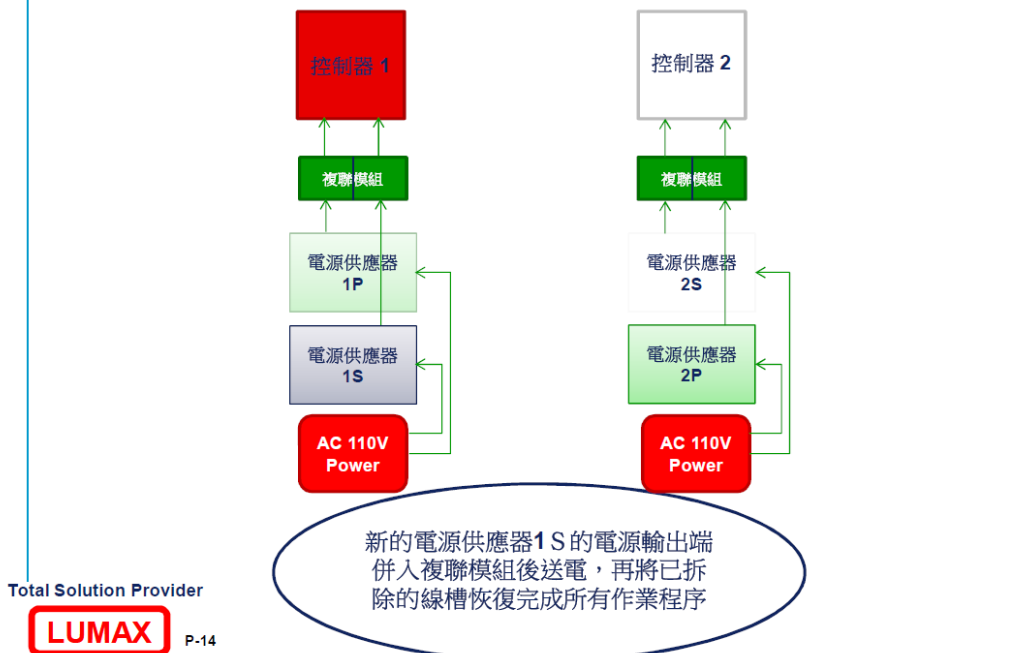
9、新電源供應器 1S 送電，警報消失⁷

| 8/15/2017 16:44:28.503 | DTCTRL1 | PS_01BF | DISC_ALM | INACT/UNACK | 0 | 警報消失未確認(複聯模組1S 電源恢復) |

⁷ 自 16:36:55.679 警報發生迄 16:44:28.503 警報消失（複聯模組 1S 電源恢復），約 8 分鐘。

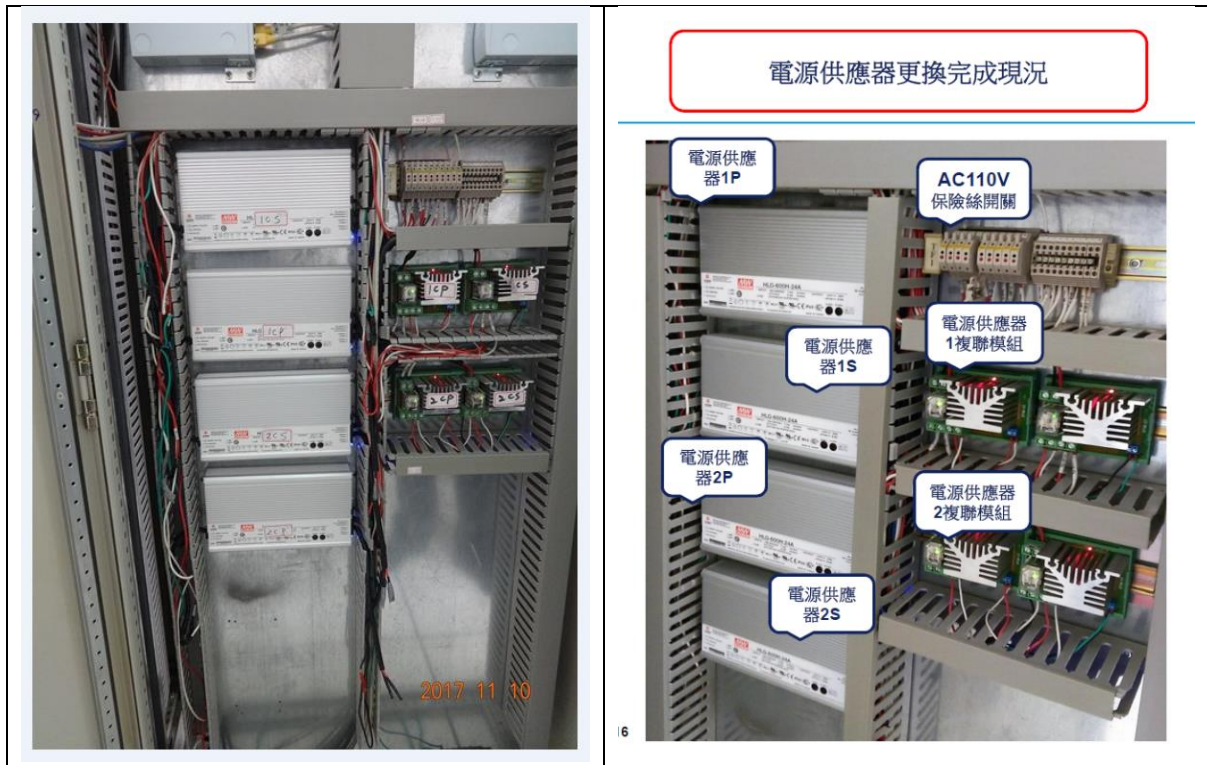
圖4 電源供應器對照圖

其輸出（24V）預留遠端控制接點（棕色RC+、黑色RC-&GND、黃色+5V_{ss}），端點預設為裸線。當棕色遠端控制線（RC+）與同線束黑色RC-（GND）接觸時，RC+接地，無24V輸出，此業經本院、中油公司及巨路公司106年11月10日於大潭隔離站共同實驗確認⁹，故研判事故當時巨路施工人員於整理線路時，不慎誤將遠端控制線（RC+）接地，造成第1控制器DCS#1自16時39分32秒¹⁰起失電約18秒。另關於機櫃上新電源供應器之編號，依106年11月10日履勘照片，由上而下為1S、1P、2S、2P，惟本院發現臨時引接線應係由2S引接至1S，與該公司106年9月8日簡報第8頁所稱1S臨時電源搭接自2P不同，爰於106年11月13日請中油公司更正其簡報資料，該公司107年6月5日始稱「815事故後現場為因應解說用途，遂臨時於大潭計量站之電源供應器與複聯模組外殼上以標籤紙註記標示，另貼標籤當下因電話通訊不良未與現場同仁再確認，造成現場臨時標示與簡報資料上標示兩者有差異，甚感抱歉。前述為口頭解說之用，非事故前所作標示。」等語，併此敘明。

註：【左圖】本院106年11月10日履勘時拍攝照片，電源供應器編號由上而下依序為1S、1P、2S、2P，與【右圖】電源供應器更換完成現況之順序1P、1S、2P、2S不同。
