糾 正 案 文

被糾正機關：交通部民用航空局、國防部空軍司令部。

壹、案 由：交通部民用航空局與國防部空軍司令部對於天駒部隊進駐馬公機場期間，逢颱風或解除戰備時，民航機駕駛員請求使用另一方向跑道起降之決定機制未盡周延，且未正視馬公機場氣象資料之供應方式，存有無法提供航管人員即時查詢，以及提升「終端資料自動廣播服務」播報服務效率及品質等問題，均未積極檢討改進；另空軍氣象聯隊第七基地天氣中心未按空軍氣象勤務手冊之規定，編報天氣轉好及轉壞之特別天氣報告，事後又未據實提供正確之錄音抄件；又民航局所屬馬公塔臺亦以自動氣象觀測系統之數據變化有疑慮，未於民航機最後進場階段，落實更新資料等情，均有違失，爰依法提案糾正。

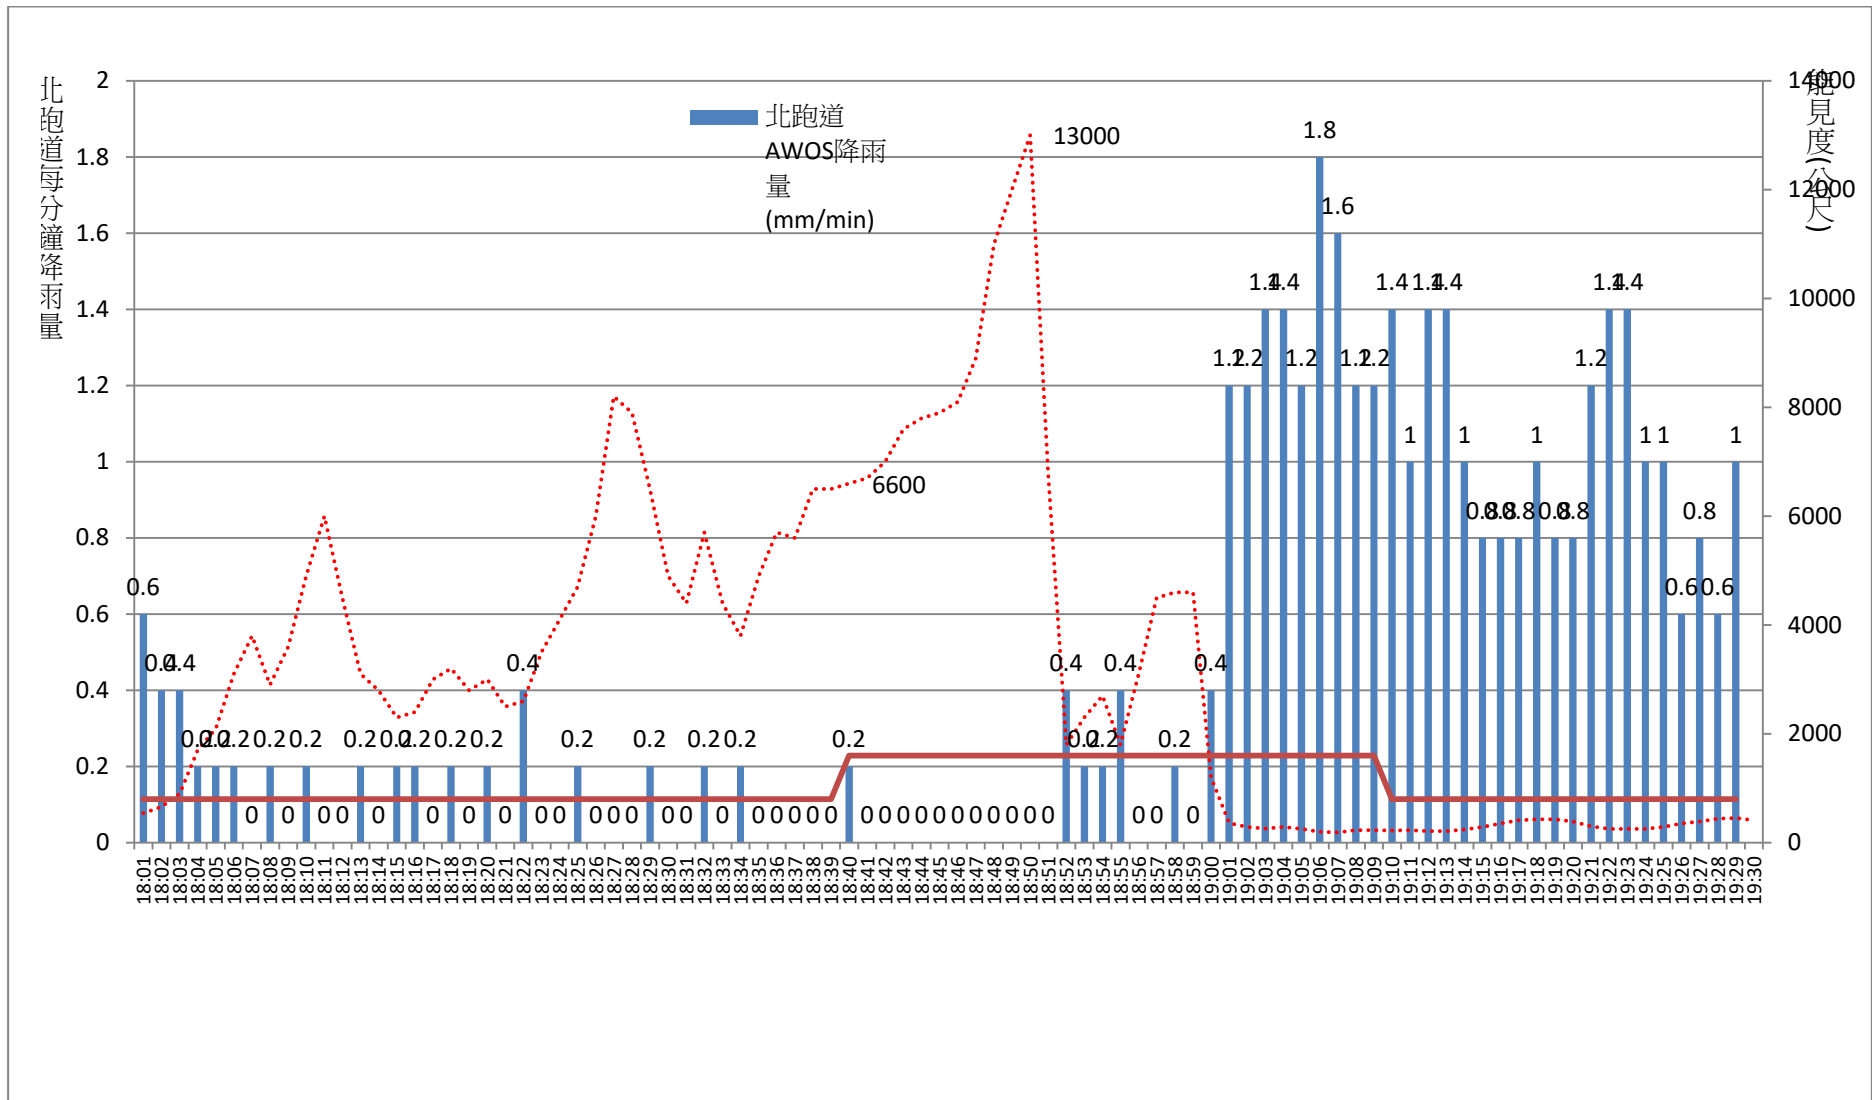
- 2、查馬公機場跑道北、中、南端各設置乙座自動氣象觀測系統(AWOS)，可即時監控風向、風速、最大陣風、跑道視程、能見度、雲幕高、溫度、露點、氣壓及雨量等氣象資訊，天氣室、塔臺及高勤官室均有架設 AWOS 同步顯示器。本院依據空軍司令部提供之 AWOS 數據，整理 103 年 7 月 23 日 18 時至 19 時 29 分間，20 跑道進場端 AWOS 能見度、盛行能見度儀及降雨情形如後附圖。該圖顯示，馬公機場於 18 時 30 分至 18 時 40 分期間，降雨並未明顯終了，亦未顯著中斷；接著，18 時 51 分至 18 時 55 分期間即連續降雨，19 時左右開始出現大雨，能見度立即大幅下降，顯示雨量係導致能見度遽降之主要因素。
- 3、復查，空軍氣象勤務手冊 03034 二之（三）：「轉壞之特別天氣報告，應在觀測後立即編報供應；於降雨停止，且無法確認是否明顯終了或顯著中斷時，得在降雨停止維持 10 分鐘後再行編發特別天氣報告。反之，可確認降雨明顯終了或顯著中斷時，則不待 10 分鐘，而應立即編報供應。」是以，降雨明顯終了或顯著中斷係確認天氣由壞轉好之原則，亦為編報特別天氣報告之主要前提。惟按七天中預報長 103 年 7 月 23 日 18 時 24 分、18 時 26 分與塔臺之對話：「能見度目前有好一點點啦，但是後面還有一波，我們預計它那一波下來之後能見度會很差，所以我們能見度不敢升。」、「10 分鐘後會有一個好，大約 10 到 20 分鐘」等語，顯然預報長早已掌握目前這一波之能見度僅稍微提升，大概維持 10 到 20 分鐘，但下一波之能見度將會很差等情。縱使其預測能見度

會稍微提升，實際 AWOS 能見度亦確實曾經提升²，但由壞轉好之特別天氣報告編報供應，仍繫於降雨是否明顯終了或顯著中斷。且依飛安會公布之事實資料報告及本院整理之降雨圖，均顯示 18 時 30 分至 18 時 40 分降雨並未明顯終了或顯著中斷，惟七天中驟然供應天氣由壞轉好之「1840 特別天氣報告」，核與前揭空軍氣象勤務手冊 03034 二之（三）規定相違。再者，馬公機場當時仍屬危險天氣狀況，並有多架民航機等候起降，七天中尤應提高警覺，確實執行天氣守視工作。然 18 時 50 分許 AWOS 能見度遽降，18 時 51 分至 18 時 54 分起亦連續降雨，自 19 時起雨勢更大，颳起強風，惡劣天氣轉變一如先前預測，預報長卻未立即於 19 時編報供應轉壞之特別天氣報告，迄 19 時 06 分左右始聯繫守視室，並為其預測精準這波下來能見度會很差而沾沾自喜，待守視室觀測能見度下降至 800 公尺，且已轉變至最低起降標準，始於「1910 特別天氣報告」供應能見度 800 公尺，顯見預報長並未按規定隨時密切注意天氣演變狀況，並提示氣象官及守視室值班人員未來天氣變化趨勢及守視重點，俾配合執行守視工作，確切掌握天氣，以確保天氣轉壞時，能迅速立即通報在空機及任務執行單位；另守視室亦難辭未主動發現天氣變化徵兆，應迅速報告預報長之責，均應改進。
