## 糾 正 案 文

壹、被糾正機關：交通部、交通部臺灣區國道新建工程局、桃園國際機場股份有限公司。

貳、案由：桃園國際機場於105年6月2日發生史上最嚴重淹水事件，影響班機超過200架次、旅客超過3萬人，第二航廈行李轉盤及其地下室美食街皆遭受淹水及停電災情。除行政院公共工程委員會指出2點致災原因外，桃園國際機場自啟用後，顯有重視擴建運量設施、輕忽基礎建設同步更新，致使航廈漏水、淹水或水管破裂情事屢登媒體版面；且號稱我國國門之桃園國際機場，其防洪頻率竟僅與縣（市）管區域排水相同，排水幹線亦未訂有維管規定；其他另有竣工原始圖資交接不清、航廈51座防水閘門無啟閉制度、機場設置有2千多支監視器，卻無法及時監看防水閘門未關而致0602淹水事件、機場內工程管理不當、未有巡檢規定等等缺失，有失國際機場應有之管理水準。交通部、交通部臺灣區國道新建工程局、桃園國際機場股份有限公司均有違失，爰依法提案糾正。

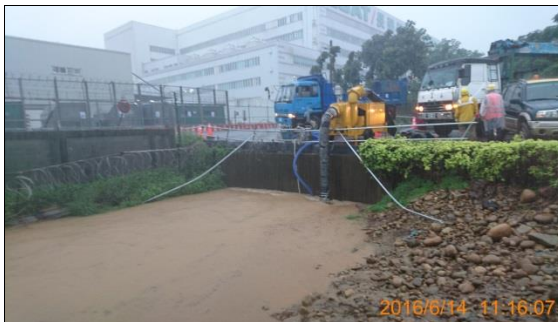
圖1 H幹線3孔箱涵上面設有抽水機，仍無法正常宣洩，逐漸上游迴壅(11:16)

由105年6月14日H幹線已無卵礫石堆置，且降雨量較105年6月2日少卻仍溢淹情形觀之，顯見105年6月2日當天之H幹線是否有堆置卵礫石，H幹線應均會溢淹至航站南路。惟查泛亞公司於H幹線0k+640處3孔箱涵之上游（斷面積9.14平方公尺）側堆置卵礫石<sup>2</sup>阻水，使H幹線上游之水流壅高逆流，經航站南路1k+055明渠（斷面積6.63平方公尺）及下方管涵（斷面積0.5平方公尺），接向航站南路左側邊溝，再沿既有排水路徑，經航科館旁之既有水路（斷面積2.85平方公尺與3.65平方公尺）接入F幹線（斷面積5.03平方公尺與6.42平方公尺）排至埔心溪（圖7），各相關位置詳如附圖一。依據工程會調查報告之改善對策建議：「優先打通H幹線0k+640處3孔箱涵之排洪瓶頸（每孔寬2.1公尺、高1.36公尺，3孔箱涵斷面積共8.568平方公尺）。」惟探究其根本，H幹線0k+640處3孔箱涵斷面積共8.568平方公尺，略低於上游斷面積9.14平方公尺，工程會即已認為「排洪瓶頸」而建議應優先打通，遑論1k+055處之管涵斷面積只有0.5平方公尺，卻須導出斷面積9.14平方公尺之通洪量，泛亞公司之舉無異於緣木求魚。又縱使降雨量係H幹線所能容納，遭泛亞公司依此方式阻水後，無法及時經由管涵宣洩，仍可能由1k+055處附近溢淹至航站南站。此與工程會調查報告致災原因分析中，H幹線於1k+060處開始溢流相符。顯見泛亞公司此舉仍具有於H幹線堆置卵礫石違反契約規定之責任，不容置疑。

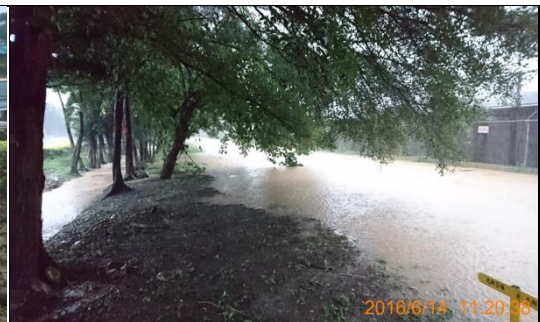
圖2 H幹線3孔箱涵上游水位抬高已溢淹至土堤及邊溝(11:20)

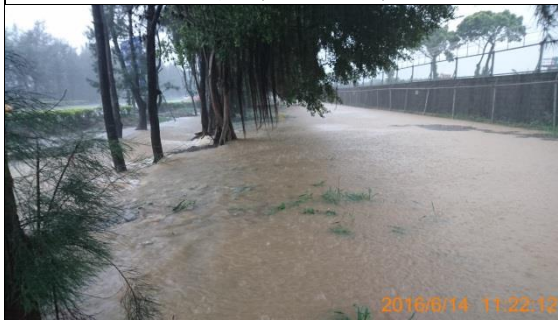
圖3 H幹線上游土堤及邊溝已完全溢滿(11:22)

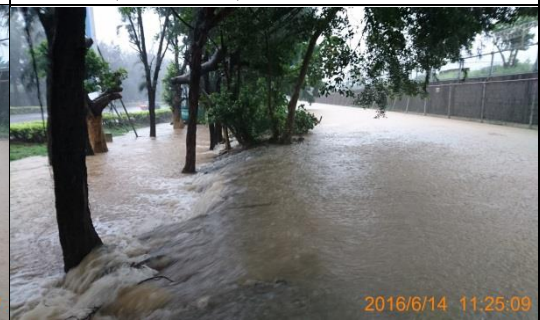
圖4 水流已由H幹線最低點往航站南路之路面溢流(11:25)

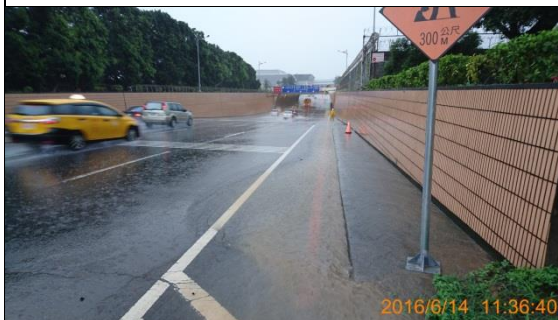
圖5 H幹線水流溢出沿車道下坡流入航站南路地下道(11:36)

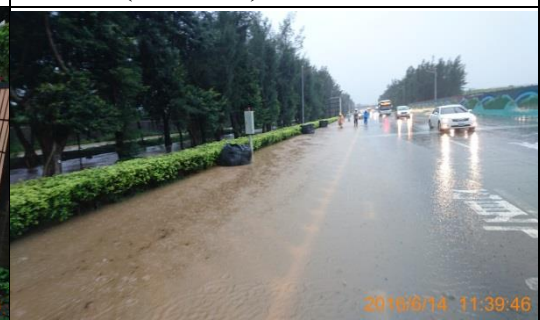
圖6 H幹線水流溢出，並持續積水至航站南路路邊之灌木叢(11:39)

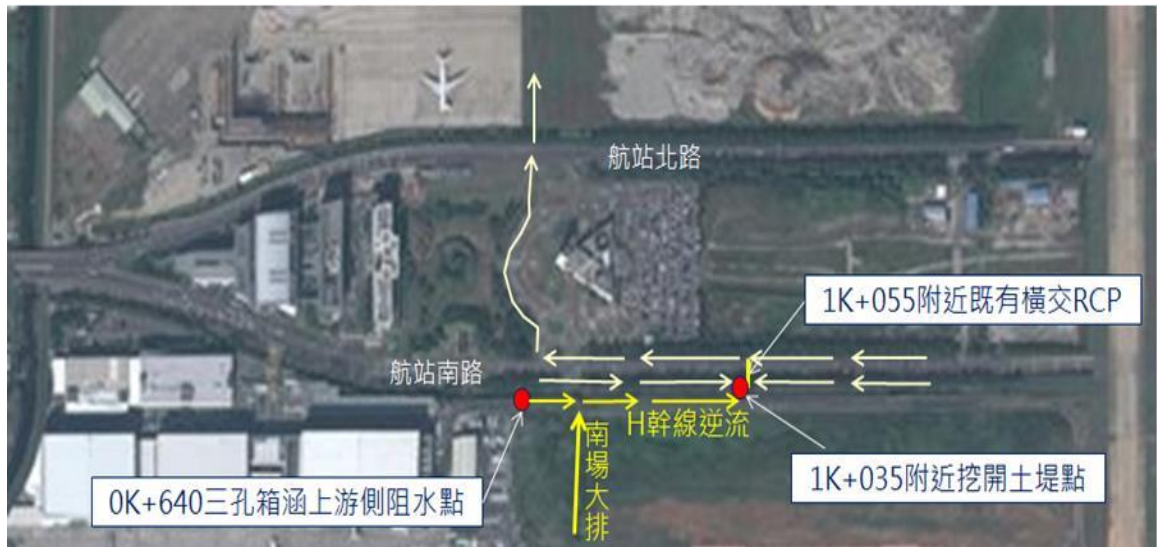
圖7 承商於0k+640阻水再藉1k+055管涵排水之流向示意圖

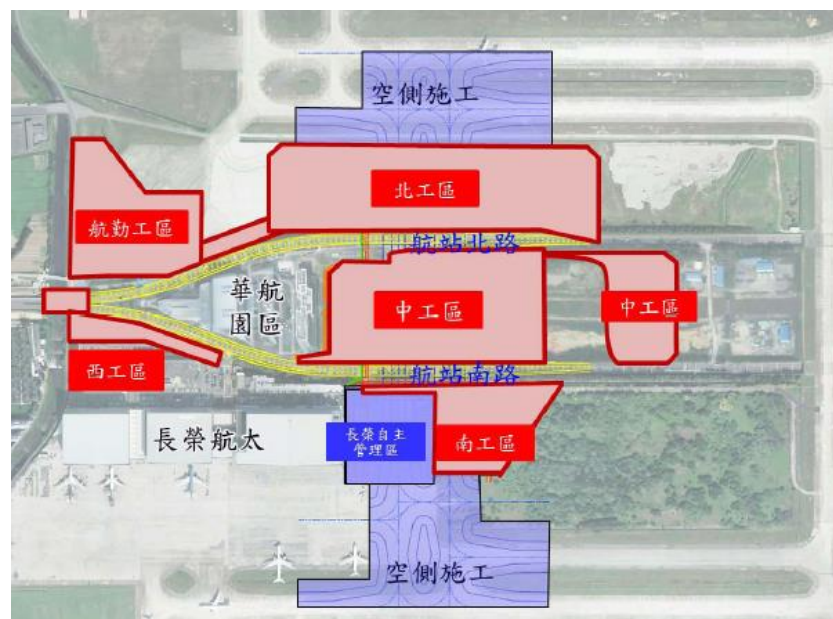
圖8 WC滑行道遷建及雙線化工程工區分布圖

(一)交通部為配合第三航廈站區規劃配置，將既有WC滑行道遷建西移740公尺，並擴建雙線化，於103年1月24日指示<sup>11</sup>，由國工局代為辦理WC滑行道遷建及雙線化工程，該工程土建標於104年11月20日開工，設計監造廠商為台灣世曦工程顧問股份有限公司，施工廠商為泛亞公司，契約金額為26億2,080萬元，施工之工區分為西工區、南工區、北工區、中工區、航勤工區等5座獨立互不干擾之工區同時進行（如圖8）。

(三)國工局表示，本案係承商在未陳報監造單位及該局同意情形下，將西工區C007箱涵開挖之卵礫石運至工區外之3孔箱涵上游側堆置卵礫石包阻水，並將上游既有水路改道，以輔助下游C007箱涵臨時抽排水施工之方式，經查承商原提報奉准之計畫內容，係於工區內設置抽水機以將地表逕流排除，並非將上游水路改道並排入其他水系，承商變更施作方式，未依規定提送修正計畫內容，即自行派員封堵水路，為本次事件無法事先察覺之主要原因。另據該局於105年10月5日約詢資料表示，有關土石方在
