糾 正 案 文

壹、被糾正機關：交通部臺灣鐵路管理局。

貳、案由：阿里山森林鐵路於107年1月至2月間39天內接連發生4起列車出軌事故，交通部專案調查結果之肇因分析分別為轉向架不良、路基鬆軟、木枕腐朽、溝渠支撐不足、道釘鬆脫、軌床下沉、排水狀況不佳、鋼軌高低不整等情，顯見交通部臺灣鐵路管理局自102年5月1日起協助阿里山森林鐵路營運，並未善盡維修養護之責，亦輕忽交通安全之重要性，造成意外頻傳，嚴重影響民眾搭乘信心，核有疏失，爰依法提案糾正。

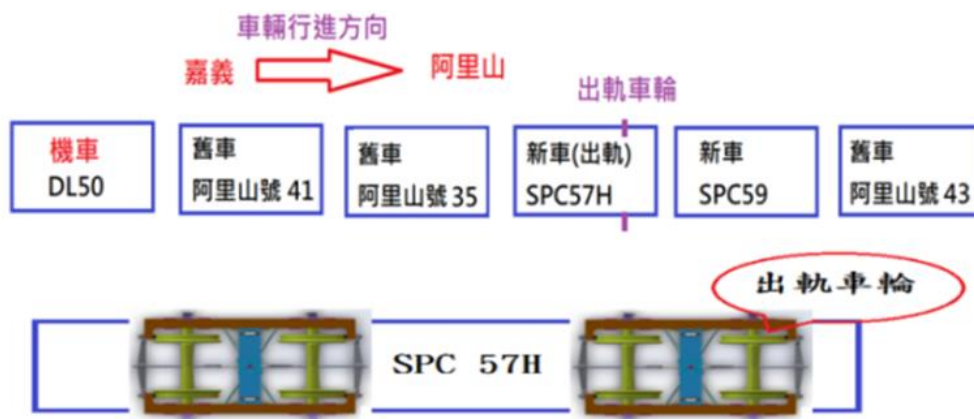
- (一)1月18日事故(如圖1-2)：於9：30時試車，途中發生脫軌事故(嘉義往阿里山方向30K+100M位置，坡度50‰)。脫軌輪對為機車前方第3車(新車廂試運轉)第1位轉向架1軸2輪朝曲線外側脫軌，車廂截止到本次試駛共正常運轉880公里。原因分析初步略為：新車廂自導式轉向架尚未營運，尚屬測試階段轉向架不良，且新舊連結器連結狀態不良。

圖2 新購車廂SPC57H前轉向架前2輪出軌

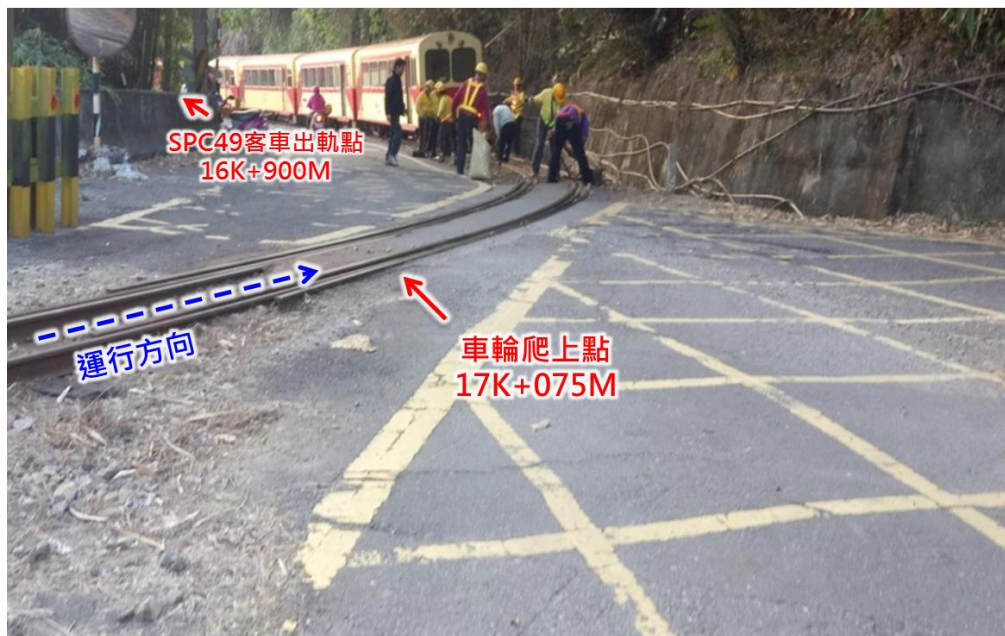
圖4 現場照片

= 嘉義) 行駛至嘉義線 16K+900M 時，第 1 車廂 (SPC49) 前軸轉向架 4 輪出軌。原因分析略為：43 號平交道與公路交會之 AC 底部木枕腐朽，導致鋼軌支撐力不足，第 1 車廂前軸轉向架車輪傾斜，削及內護軌魚尾銼螺絲，碰撞外護軌內緣，車輪於嘉義線 17K+075M 處爬行出軌。

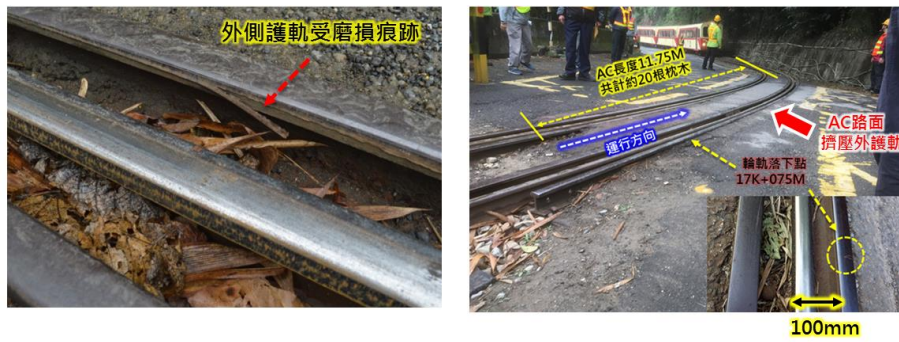
圖5 主軌內緣與外護軌距離為100公釐

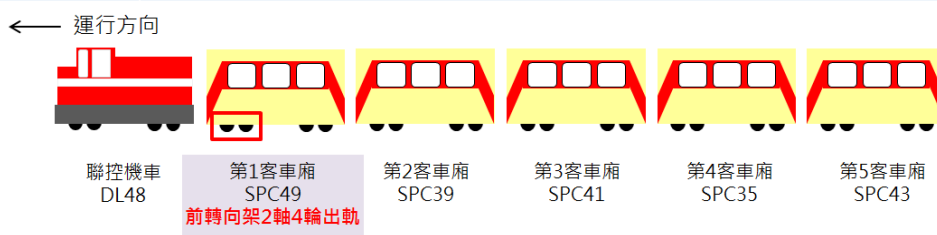
圖6 SPC49前轉向架2軸4輪出軌

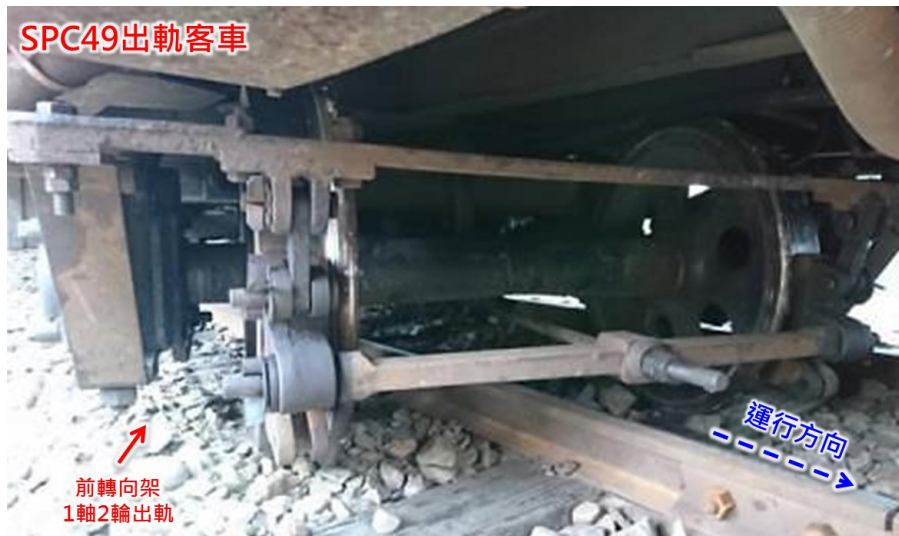
圖8 現場照片

(三)2月14日事故(如圖7-11)：2次車由奮起湖站開往獨立山站途中，在27K+400M處發生出軌。原因分析略為：事故車廂(SPC49)轉向架單邊車輪懸空出軌。

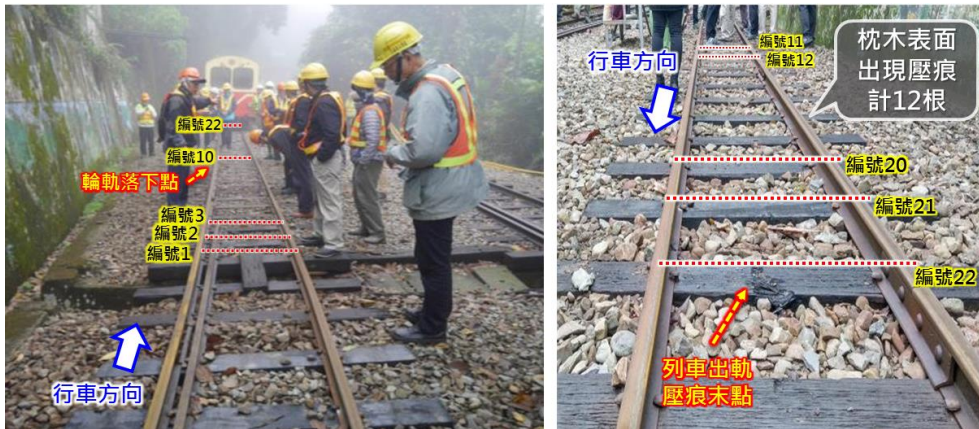
圖9 第11-22根枕木表面有明顯列車出軌壓痕

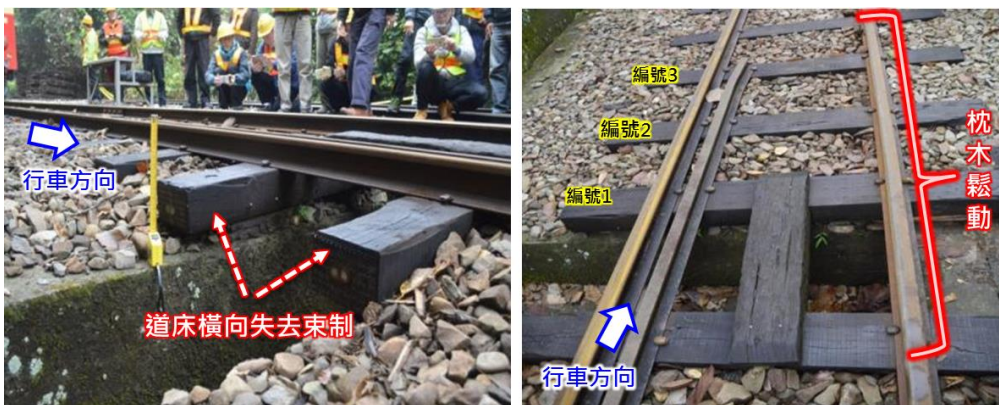
圖10 道床橫向失去束制

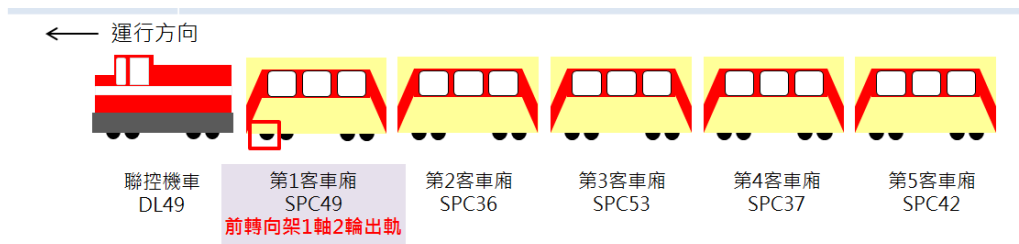
圖11 第1客車廂SPC49前轉向架1軸2輪出軌

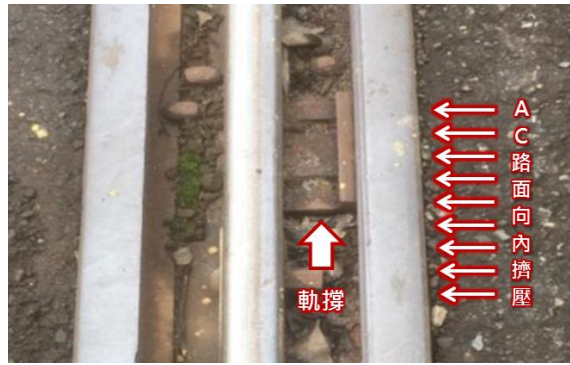
圖14 AC路面受地形因素向內擠壓外側護軌

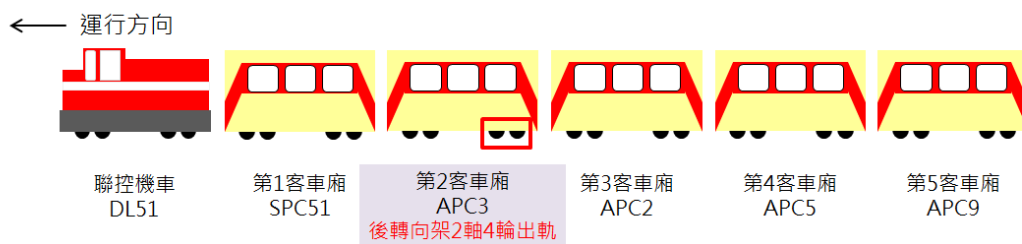
(四)2月25日事故(如圖12-15)：312次行駛至嘉義線 20K+445M，第2車廂(APC3)後軸轉向架4輪出軌。原因分析略為：連日豪雨造成泥化嚴重而路基鬆軟，路基鬆軟導致車廂3點支撐，1輪浮起爬上軌道出軌。

圖15 第2客車廂APC3後轉向架2軸4輪出軌
