# 調 查 報 告

壹、案 由：據悉，107年4月14日下午5點30分桃園國際機場再度大跳電，造成2架班機延誤45分鐘，400多名搭機旅客行程受到影響，嚴重影響國際形象。而桃園國際機場在同年3月9日、2月12日及去年12月22日，4個月當中就有4次的跳電紀錄，故障頻率相當高。桃園國際機場是國家的門面，頻繁發生意外更是重創臺灣的國際形象與聲望；交通部對於桃園國際機場股份有限公司的經營、管理及維護的能力是否能夠掌握，確實監督，維護桃園國際機場服務品質？究該機場跳電原因為何？相關人員有無違失情事等，均有調查之必要案。

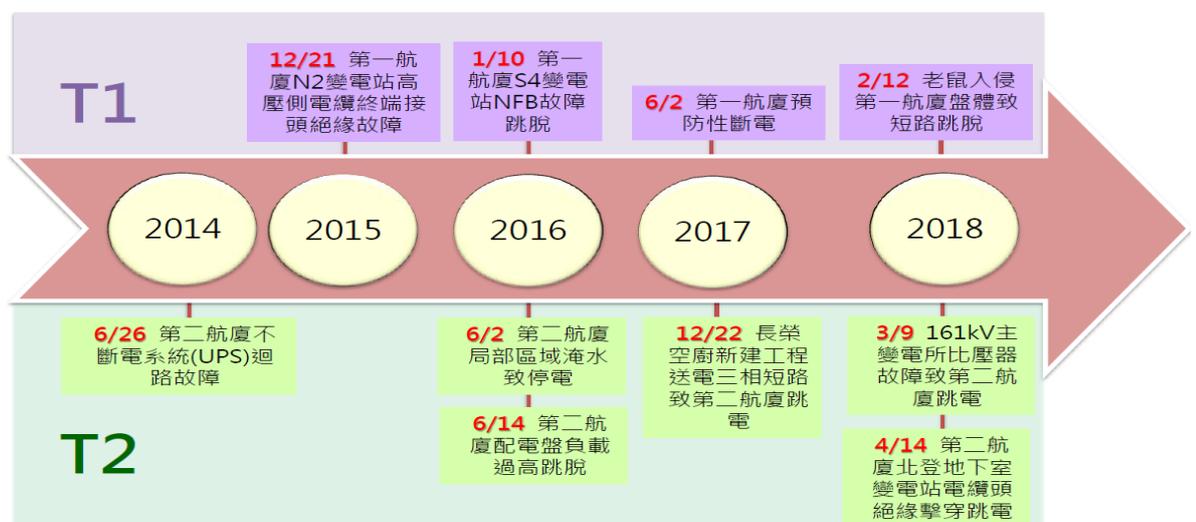
圖 9、桃園國際機場 2014 年起電力事件綜整

(四) 惟查桃園國際機場電力系統維護，分為高壓、第一航廈低壓及第二航廈低壓三部分，其中高壓（161KV 主變電所及第一、二航廈 11.4KV 主開關站電力系統設備操作維護）2016 年 1 月起由信鼎技術服務股份有限公司承攬，第一航廈低壓（第一航廈及其外場配電系統維護）2018 年 1 月起由中興電工機械股份有限公司（下稱中興電工公司）承攬，第二航廈低壓（第一、二航廈及其立體停車場電氣系統維護）2016 年 1 月起由中興電工公司承攬，契約期限均為 3 年。電力維護及檢驗契約如表 14，共 4 個契約，年均金額約新臺幣(下同)1.12 億元。經統計 103 年迄今計發生電力事件 10 件，如圖 9，含 106 年 12 月 22 日長榮空廚新建工程送電三相短路致第二航廈跳電、107 年 2 月 12 日老鼠入侵第一航廈盤體致短路跳脫、同年 3 月 9 日 161KV 主變電所比壓器故障致二航廈跳電及 4 月 14 日第二航廈北登地下室變電站電纜頭絕緣擊穿跳電等 4 起。10 起跳電事件肇因分類如表 6。其中設備劣化 5 件（50%），滲漏或淹水 3 件（30%），外力因素 2 件（20%）。

註:P23-P24 T1電力事件以紫色標記，T2電力事件以綠色標記。各事件說明詳附件。

(五)綜上，桃園國際機場為國家最重要門面，電力負荷隨客貨運量成長而增加，為維持供電穩定，桃機公司設維護處，電力維護及檢驗人力配置達 148 人，且每年委外金額約 1.12 億元，然據該公司統計，自 103 年 1 月迄 107 年 6 月止計發生 10 起跳電事件，(其中 4 起密集發生於 106 年 12 月至 107 年 4 月間)，平均每年 2~3 件，肇因以設備劣化 50%居首，次為滲漏或淹水占 30%、老鼠入侵配電盤等外力因素占 20%，顯示機場穩定供電尚有精進空間，與其投入龐大人力、物力並不相當，允宜對電力供應進行全面體檢，加強老舊電力設備之汰換，並訂定維護標準作業程序，避免類案再生。

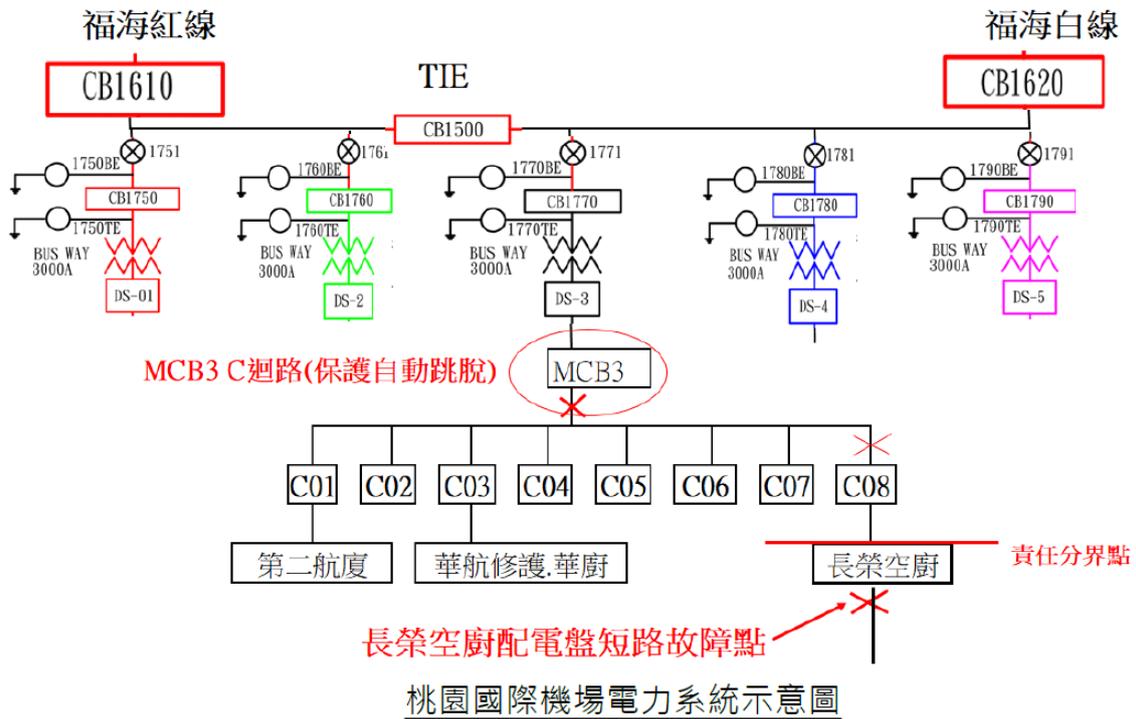
圖 10、長榮空廚新建工程三相短路跳脫事件單線圖

- 1、長榮空廚新建工程三相短路事件：106 年 12 月 22 日上午 10 時 45 分，第二航廈東北側 1 公里處之長榮空廚新建大樓進行送電作業，因該公司空廚配電盤送電前檢查未確實，將金屬分隔板置放於配電盤之匯流排上，造成短路燒毀，造成 161KV 變電站高壓配電盤 11.4KV MCB3（下稱 C 迴路，請參閱圖 10）保護開關自動跳脫，導致使用此同一迴路之第二航廈部分區域、以及鄰近之中華航空修護工廠及華儲公司均停電，受影響旅客以受延誤之 5 航班計算，計有 957 位旅客，延遲時間 18 至 27 分鐘 4 班，45 分鐘 1 班；倘以整體航廈受影響之範圍估算，總計約有 2,400 位旅客受影響。

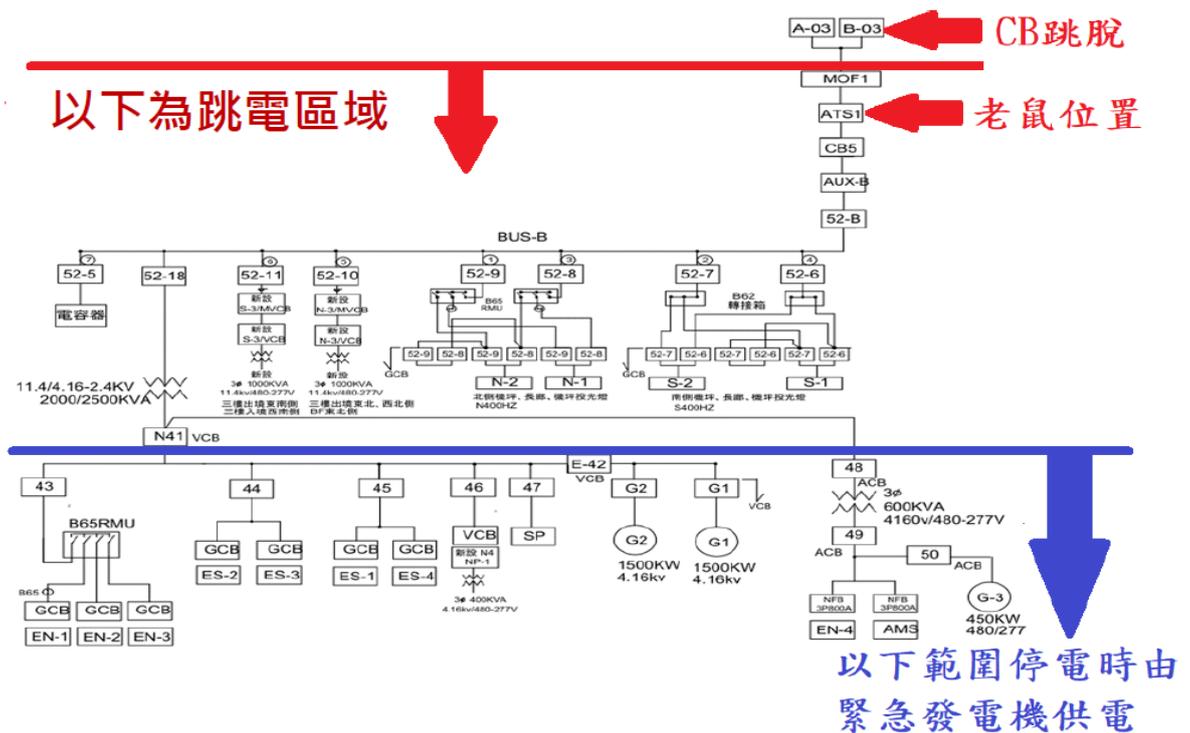
圖 12、第一航廈因老鼠入侵盤體而跳電

2、第一航廈老鼠入侵盤體短路跳脫事件：107 年 2 月 12 日晚間 18 時 40 分，第一航廈發生電源不穩定現象，導致保護電驛裝置啟動，電力瞬間跳脫時，不斷電裝置立即啟用，供電迴路自動由正常電源切換至備用電源。經逐站檢查下游 EN3、EN4、ES1、ES3 盤，發現無異常，陸續恢復供電，19 時 17 分全數恢復正常。老鼠侵入 ATS1 盤體短路事件單線圖，如圖 12。

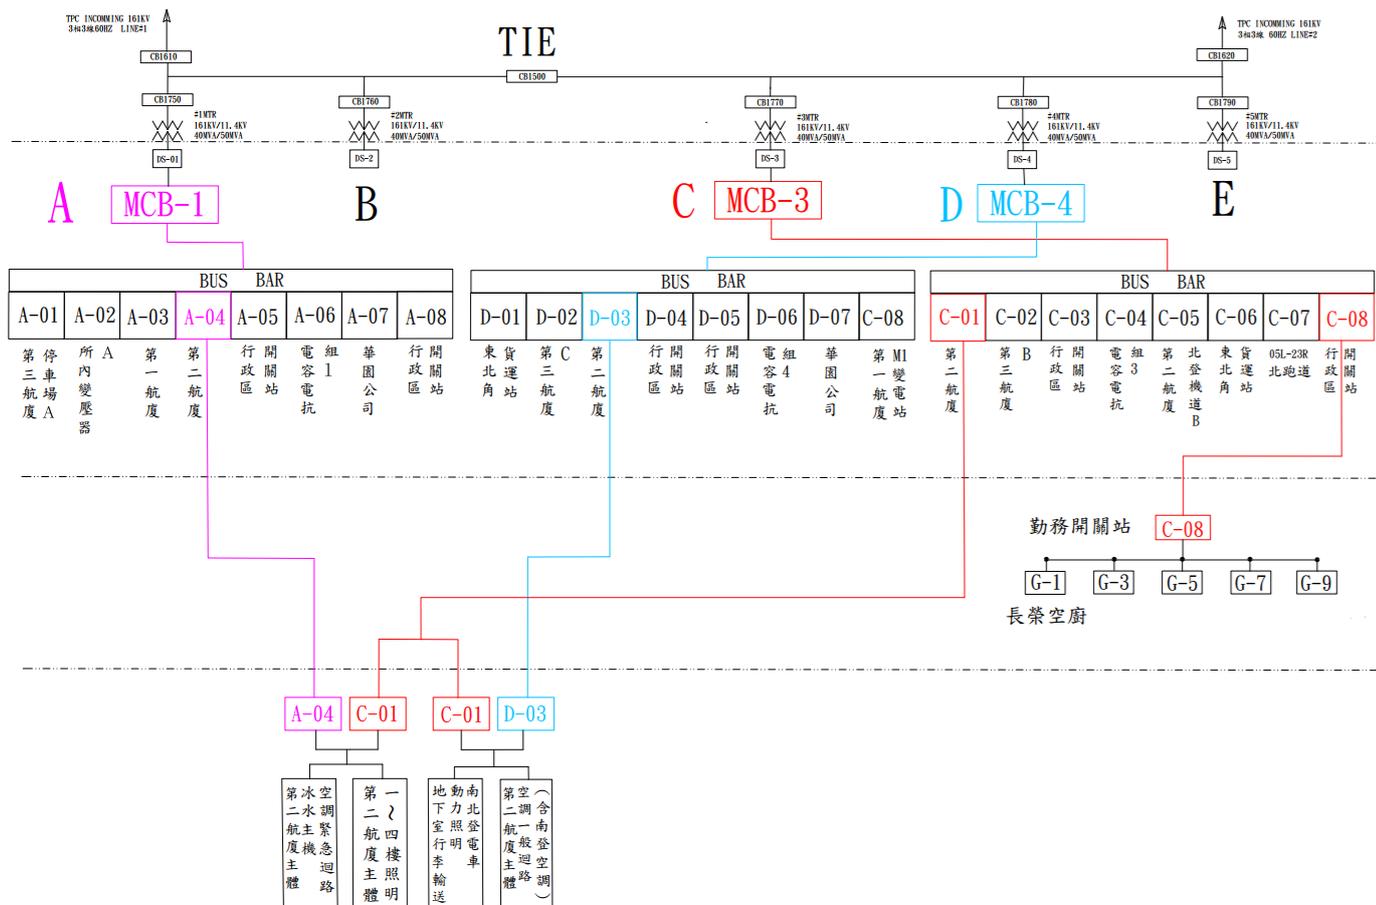
圖10 桃園國際機場全場電力系統示意圖

- 1、10 時 45 分：發生 161kV 變電站電力跳脫，核心設施立即以不斷電系統 (UPS) 供電。各航空公司隨即向旅客安撫說明，桃機公司並即指揮保全人員維持秩序並協助引導至鄰近餐飲休憩區。
- 2、10 時 50 分：確認 3 台緊急發電機並聯供電，切換為備援迴路，提供航務管理、行李處理、飛航資訊等系統所需電力，將影響減至最低，避免航廈中斷營運。為進行迴路切換作業順利，持續進行下游負載端全面檢核作業，並於 11 時 06 分嘗試以 A 迴路之 A04(詳圖 10)下游進行切換供電，惟無法順利轉供。

- 3、11 時 15 分：請航空公司及 CIQS 單位準備緊急應變人力，並預備啟動移轉至第一航廈報到出境及通關人力之營運維持計畫。
- 4、11 時 18 分：11.4KV 高壓電源切換為 D 迴路之 D03（詳圖 10），恢復一般電源迴路供電，惟緊急電源迴路發電機並未卸載停機，隨即進行緊急電源迴路無法切換回市電原因之檢查。
- 5、11 時 22 分：成立應變小組，邀集 CIQS 各單位共同因應。
- 6、11 時 27 分：啟動桃園國際機場捷運應變機制，旅客可免持電子票證搭乘捷運往返第一、二航廈間。
- 7、11 時 45 分：經逐一檢查 C 迴路之各分路 01~C08(詳圖 10)後，161kV 變電站高壓電源恢復，桃機公司進行復電，各發電機與自動切換開關並無發現異常，上述緊急電源迴路無法切換回市電原因查出為比壓器二次側保險絲因突波電流而燒毀，致使電源未成功切換。
- 8、11 時 57 分：考量初期復電供電不穩定，恐影響出境旅客，故應變小組決定啟動營運維持計畫。
- 9、12 時 00 分：比壓器二次側保險絲完成更換，其餘部分亦已完成檢查，進行分區域逐項系統與設備復電。(1 月 25 日已將受影響之三相比壓器二次側保險絲全數更換)
- 10、12 時 16 分：桃機公司確認電力已趨穩定，設施設備逐項確認。同時營運維持計畫解除。
- 11、13 時 00 分：經再次確認全部作業已恢復正常，應變小組任務解除。

(三)惟查第二航廈主體一~四樓照明、冰水主機、空調緊急迴路及地下室行李輸送、動力照明、南北登電車及空調一般迴路（含南登空調）一~四樓照明本由C01迴路供電，其中一~四樓照明、冰水主機、空調緊急迴路並A04為備援迴路，餘以D03為備援供電迴路。106年12月22日10時45分長榮空調新建工程送電三相短路事故後，初期桃機公司以3台緊急發電機並聯供電，切換為備援迴路，提供航務管理、行李處理、飛航資訊所需電力，將影響減至最低，避免航廈中斷營運。並於11時06分嘗試以A迴路之A04下游進行切換供電，惟無法順利轉供。11時18分復以D迴路之D03迴路進行供電，恢復為一般電源迴路供電，惟緊急發電機並未卸載停機。針對轉供電源迴路切換過程與緊急電源迴路、市

電之間無法順利切換，造成復電時間未能縮短一節，交通部於「桃園國際機場 106 年 12 月 22 日停電事件檢討報告」指出復電過程中，「經逐一檢查 C 迴路之各分路 C01~C08(詳圖 10)後，161kV 變電站高壓電源恢復，桃機公司進行復電，各發電機與自動切換開關並無發現異常，上述緊急電源迴路無法切換回市電原因查出為比壓器二次側保險絲因突波電流而燒毀，致使電源未成功切換。」，並指出「本次事故發生後，電力維護廠商對於轉供電源迴路切換過程與緊急電源迴路、市電之間無法順利切換導致復電時間未能縮短，其應變能力及設備操作仍待加強。」等語在卷可稽。桃機公司應持續要求廠商精進事故應變能力及設備操作熟悉度，除確認維護人員依合約規定持有相關專業證照；另外嚴格要求維護廠商按照標準作業程序書落實電力設備定期保養維護，確保供電安全，避免保險絲燒毀類似狀況再度發生。

(四)綜上，長榮空廚新建工程送電前檢查未確實，配電盤之匯流排上仍放置金屬分隔板，造成第二航廈因三相短路而跳電，其責任固屬長榮空廚，惟桃機公司自緊急電源迴路無法切換回市電之復電過程中，比壓器二次側保險絲因突波電流而燒毀，且於三相短路事件後 75 分鐘始完成比壓器二次側保險絲更換，未能縮短復電時間，應變能力及設備操作能力仍待加強，允宜檢討。
