調 查 報 告

壹、案 由：阿里山森林鐵路於107年初接連發生數起列車出軌事故，究係肇因於高山鐵路年久失修，抑或維護管理不善所致，又天災破壞迄今未能全線通車等情，容有瞭解之必要案。

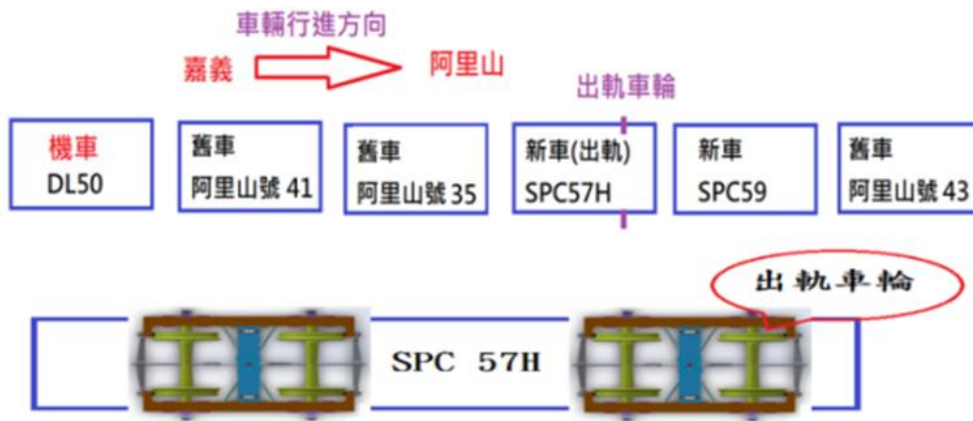
1、1月18日事故(如圖1-2)：於9：30時試車，途中發生脫軌事故(嘉義往阿里山方向30K+100M位置，坡度50%)。脫軌輪對為機車前方第3車(新車廂試運轉)第1位轉向架1軸2輪朝曲線外側脫軌，車廂截止到本次試駛共正常運轉880公里。原因分析初步略為：新車廂自導式轉向架尚未營運，尚屬測試階段轉向架不良，且新舊聯結器聯結狀態不良。

圖2 新購車廂SPC57H前轉向架前2輪出軌

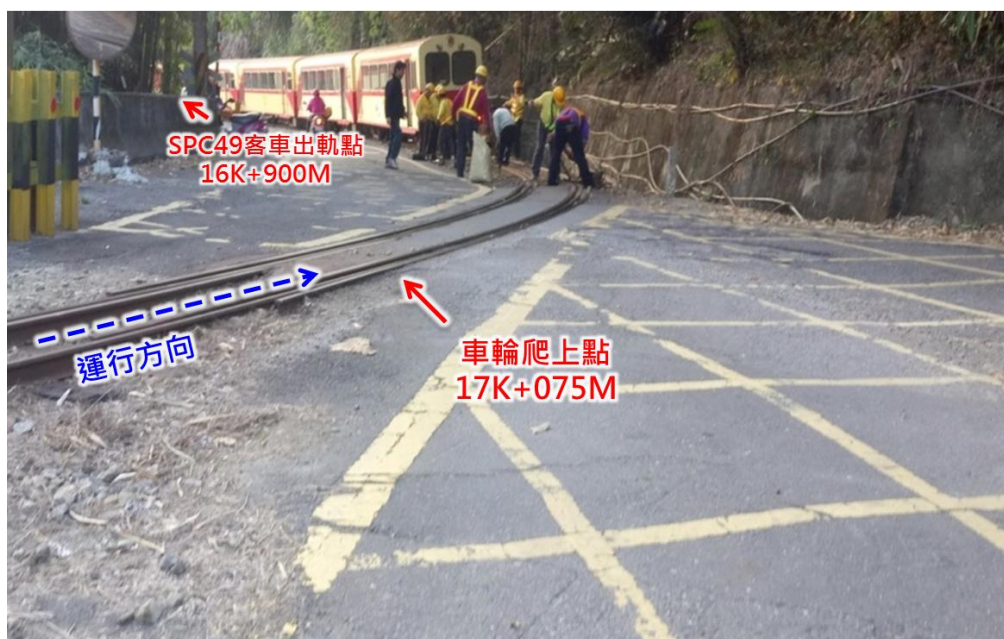
圖4 現場照片

2、1月23日事故(如圖3-6)：專開列車214車次(獨立山=嘉義)行駛至嘉義線16K+900M時，第1車廂(SPC49)前軸轉向架4輪出軌。原因分析略為：43號平交道與公路交會之AC底部木枕腐朽，導致鋼軌支撐力不足，第1車廂前軸轉向架車輪傾斜，削及內護軌魚尾鈹螺絲，碰撞外護軌內緣，車輪於嘉義線17K+075M處爬行出軌。

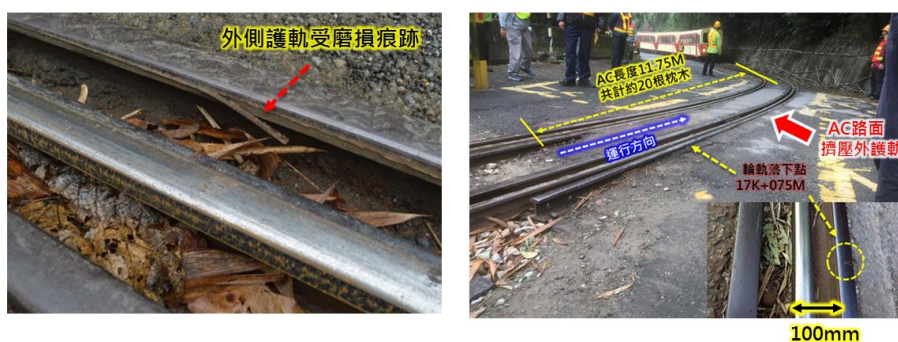
圖5 主軌內緣與外護軌距離為100公釐

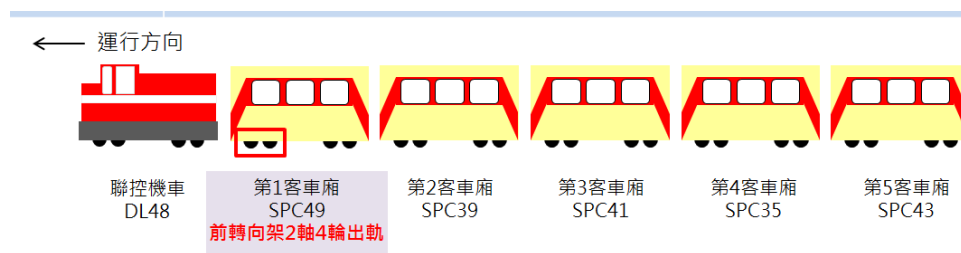
圖6 SPC49前轉向架2軸4輪出軌

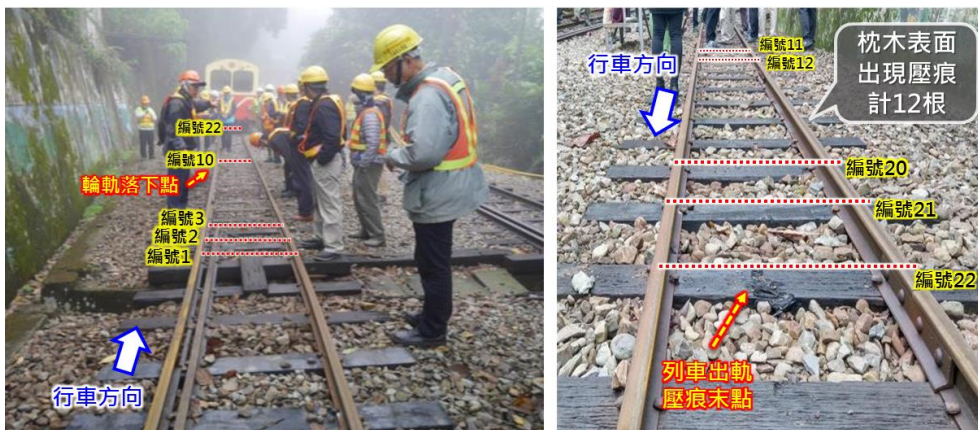
3、2月14日事故(如圖7-11)：2次車由奮起湖站開往獨立山站途中，在27K+400M處發生出軌。原因分析略為：事故車廂(SPC49)轉向架單邊車輪懸空出軌。

圖9 第11-22根枕木表面有明顯列車出軌壓痕

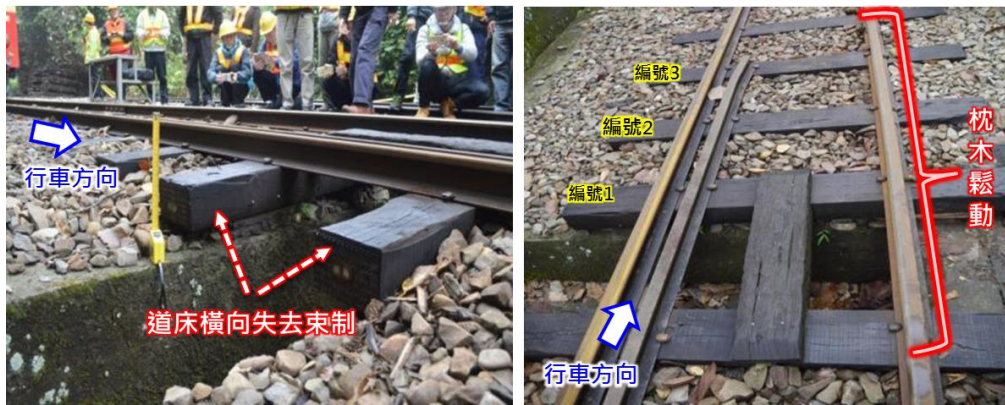
圖10 道床橫向失去束制

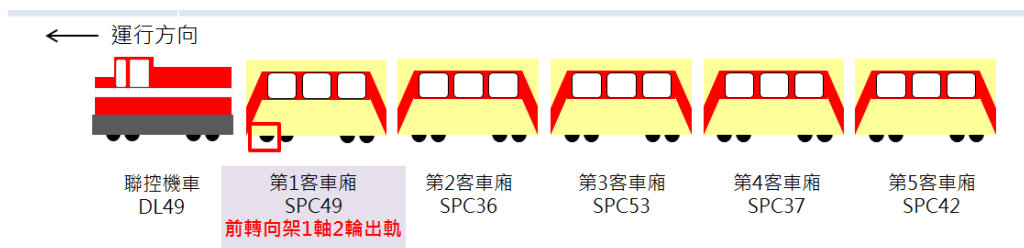
圖11 第1客車廂SPC49前轉向架1軸2輪出軌

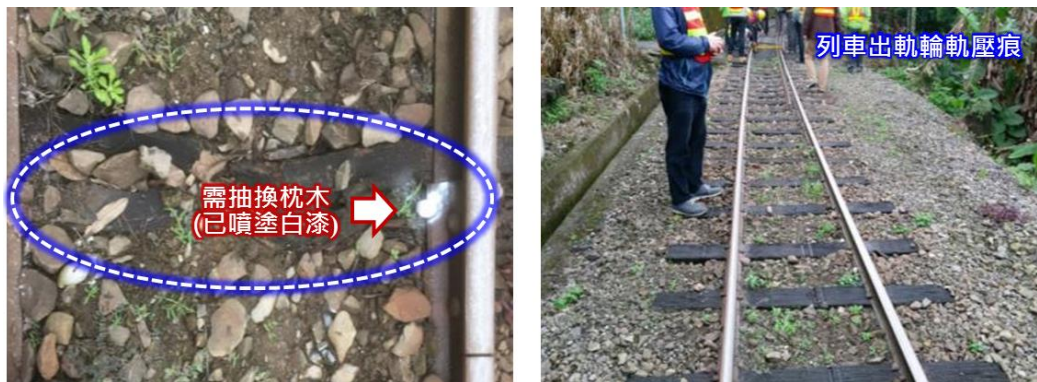
4、2月25日事故(如圖12-15)：312次行駛至嘉義線 20K+445M，第2車廂(APC3)後軸轉向架4輪出軌。原因分析略為：連日豪雨造成泥化嚴重而路基鬆軟，路基鬆軟導致車廂3點支撐，1輪浮起爬上軌道出軌。

圖13 事故路段位處潮濕環境，道碴厚度似有不足情事

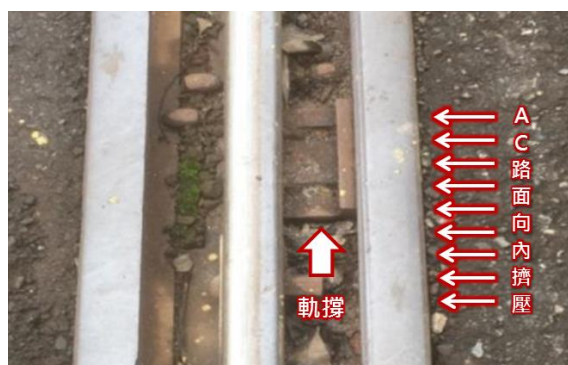
圖14 AC路面受地形因素向內擠壓外側護軌

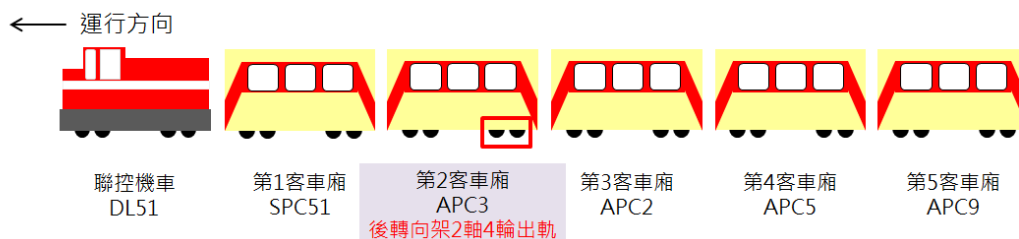
圖15 第2客車廂APC3後轉向架2軸4輪出軌
