# 調查報告

壹、案由：據悉，桃園國際機場之H幹線3孔箱涵上游遭置放卵礫石阻水，致105年6月2日第二航廈嚴重淹水及停電。究淹水致災原因及後續處理為何？機關是否涉有違失？均有深入瞭解之必要案。

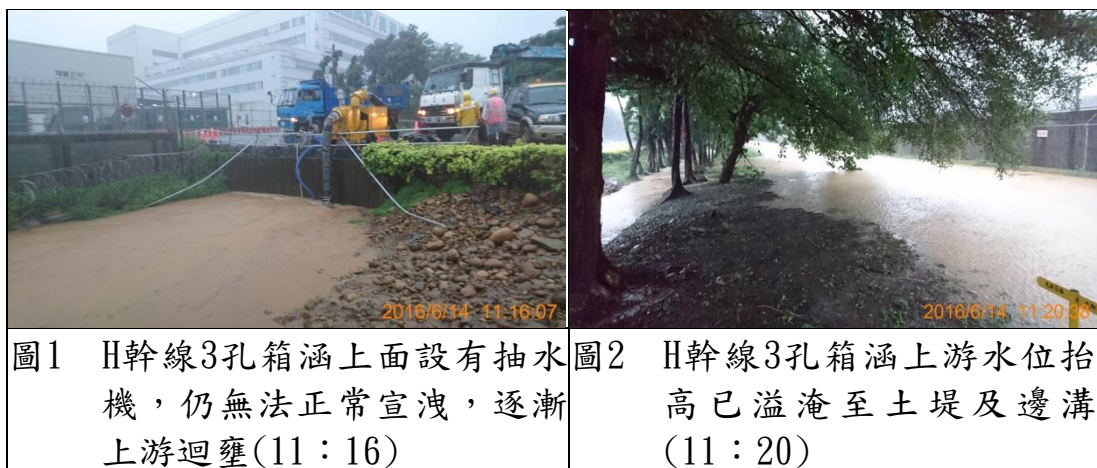
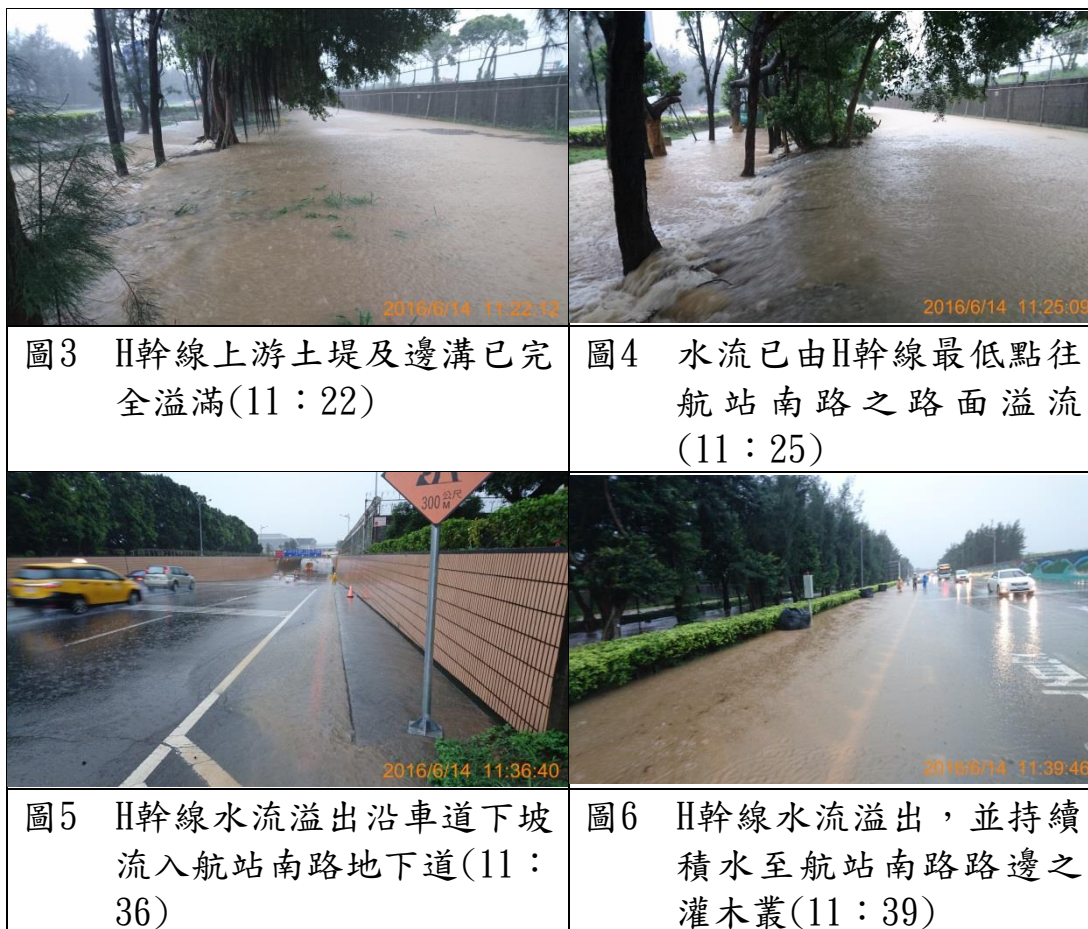
- (一)105年6月2日上午9時起，桃園地區開始降下豪雨，據工程會調查報告顯示，當日10時10分航站南路之路面開始積水，此表示航站南路旁之H幹線早已溢淹，據本院調閱桃園國際機場鄰近之交通部中央氣象局桃園市埔心觀測站之雨量資料，105年6月2日9時至10時降雨41.5毫米、10時0分至10時10分降雨13毫米，故航站南路開始積水之降雨量共為54.5毫米，該日H幹線3孔箱涵上游有泛亞公司堆置之卵礫石阻水，此有工程會調查報告可稽。惟105年6月14日11時至12時降雨36毫米（交通部105年10月5日約詢資料表示6月14日10時30分至11時30分降雨44.5毫米），當日H幹線已清除乾淨，無任何阻水設施存在，降雨量亦較105年6月2日少，然105年6月14日11時至12時時間，H幹線仍有溢淹至航站南路之情形，過程如圖17至圖22所示。

由105年6月14日H幹線已無卵礫石堆置，且降雨量較105年6月2日少卻仍溢淹情形觀之，顯見105年6月2日當天之H幹線是否有堆置卵礫石，H幹線應均會溢淹至航站南路。惟查泛亞公司於H幹線0k+640處3孔箱涵之上游(斷面積9.14平方公尺)側堆置卵礫石<sup>2</sup>阻水，使H幹線上游之水流壅高逆流，經航站南路1k+055明渠(斷面積6.63平方公尺)及下方管涵(斷面積0.5平方公尺)，接向航站南路左側邊溝，再沿既有排水路徑，經航科館旁之既有水路(斷面積2.85平方公尺與3.65平方公尺)接入F幹線(斷面積5.03平方公尺與6.42平方公尺)排至埔心溪(圖23)，各相關位置詳如附圖一。依據工程會調查報告之改善對策建議：「優先打通H

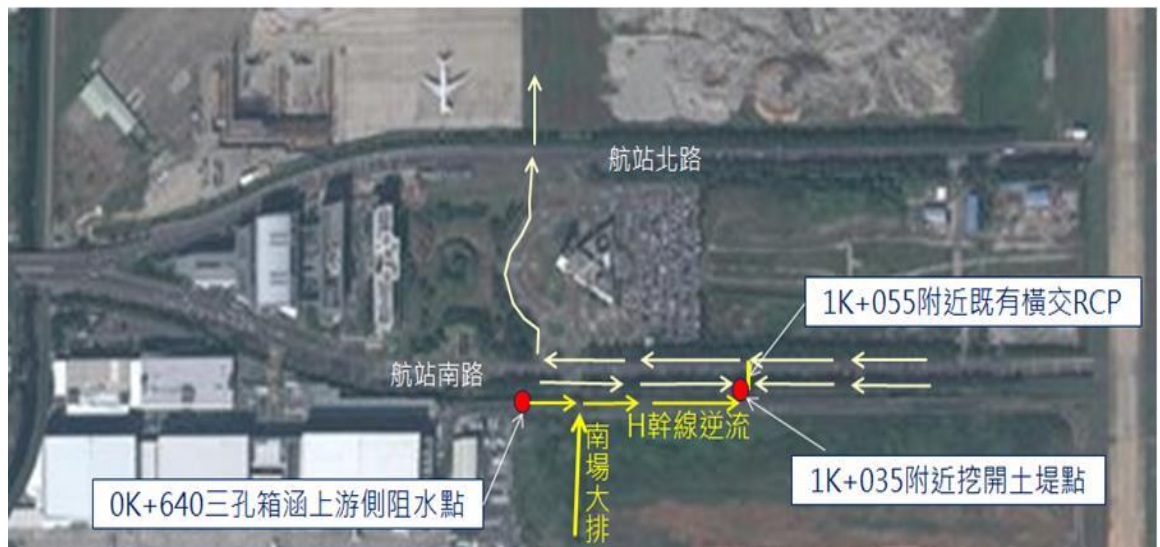
圖7 承商於0k+640阻水再藉1k+055管涵排水之流向示意圖

幹線0k+640處3孔箱涵之排洪瓶頸（每孔寬2.1公尺、高1.36公尺，3孔箱涵斷面積共8.568平方公尺）。」惟探究其根本，H幹線0k+640處3孔箱涵斷面積共8.568平方公尺，略低於上游斷面積9.14平方公尺，工程會即已認為「排洪瓶頸」而建議應優先打通，遑論1k+055處之管涵斷面積只有0.5平方公尺，卻須導出斷面積9.14平方公尺之通洪量，泛亞公司之舉無異於緣木求魚。又縱使降雨量係H幹線所能容納，遭泛亞公司依此方式阻水後，無法及時經由管涵宣洩，仍可能由1k+055處附近溢淹至航站南站。此與工程會調查報告致災原因分析中，H幹線於1k+060處開始溢流相符。顯見泛亞公司此舉仍具有於H幹線堆置卵礫石違反契約規定之責任，不容置疑。

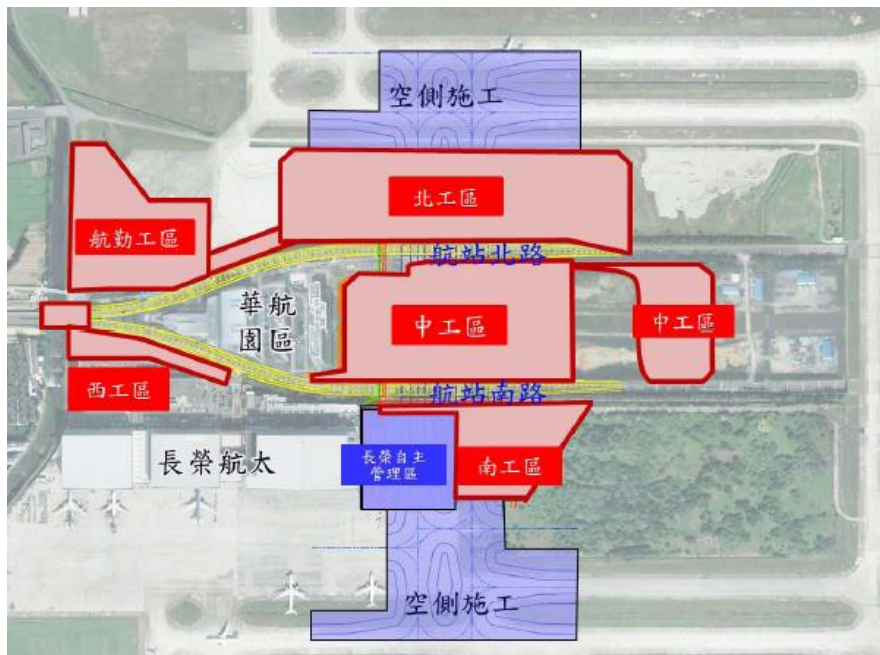
圖8 WC滑行道遷建及雙線化工程工區分布圖

(一) 交通部為配合第三航廈站區規劃配置，將既有WC滑行道遷建西移740公尺，並擴建雙線化，於103年1月24日指示<sup>11</sup>，由國工局代為辦理WC滑行道遷建及雙線化工程，該工程土建標於104年11月20日開工，設計監造廠商為台灣世曦工程顧問股份有限公司，施工廠商為泛亞公司，契約金額為26億2,080萬元，施工之工區分為西工區、南工區、北工區、中工區、航勤工區等5座獨立互不干擾之工區同時進行（如圖24）。

(三)國工局表示，本案係承商在未陳報監造單位及該局同意情形下，將西工區C007箱涵開挖之卵礫石運至工區外之3孔箱涵上游側堆置卵礫石包阻水，並將上游既有水路改道，以輔助下游C007箱涵臨時抽排水施工之方式，經查承商原提報奉准之計畫內容，係於工區內設置抽水機以將地表逕流排除，並非將上游水路改道並排入其他水系，承商變更施作方式，未依規定提送修正計畫內容，即自行派員封堵水路，為本次事件無法事先察覺之主要原因。另據該局於105年10月5日約詢資料表示，有關土石方在工區內之搬運、或工區間之移運，則屬承商施工需求臨時堆置、或近運利用，其運送過程，因未涉及工區內土石方總數量之異動，依契約規定及一般慣例係由承商自主管理，105年5月間，承商正進行西工區C007排水箱涵施工，故將開挖土石方運送至南工區暫時堆置，爰未要求承商填列「營建土石方運輸日報表（QSP-75105-04）」。
