## 糾 正 案 文

- 壹、被糾正機關：國防部空軍司令部、交通部民用航空局。
- 貳、案由：國防部空軍司令部接收陸軍黑鷹直升機15架，惟換訓人員模擬機訓練時數，與種子教官相較，大幅削減，且完訓後年度模擬機訓練時數，亦大幅縮減，並允以S-70C訓練儀時數替代UH-60M模擬機時數，形成黑鷹專機駕駛長期未受黑鷹模擬機訓練之有害飛安現象，違反UH-60M型機任務訓練手冊規定；以及交通部民用航空局飛航指南3.4公告目視走廊飛航資料圖，與目視走廊雲端查詢系統，內容不一致，C10目視走廊於頭城附近未設強制報告點，致飛行員於坪林-宜蘭間採直線飛行，陷入高地障區而不自知等情，確有違失，爰依法提案糾正。

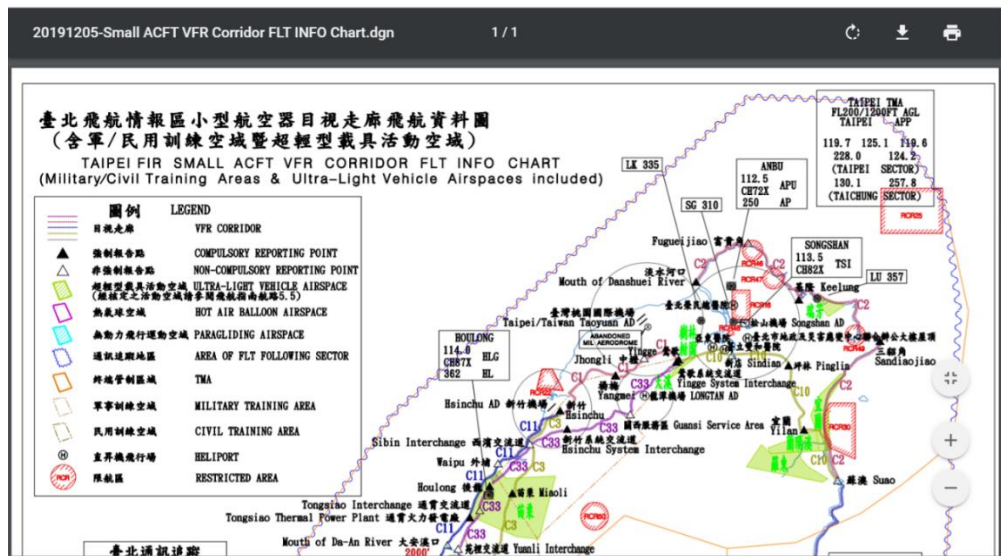
圖1 臺北飛航情報區小型航空器目視走廊飛航資料圖

(三)惟查e-AIP 3.4小型航空器東部目視走廊C10，起點鶯歌，終點蘇澳，全程分鶯歌-新店、新店-宜蘭及宜蘭-蘇澳等3段，各段參考之中心線均有不同。以新店-宜蘭段為例，其左右範圍，係以省道台9線為中心線，左右兩側各2.5KM寬。然查目視走廊飛航資料圖C10新店-宜蘭段參考之台9線，於台9線、台2庚交會處右轉南行至宜蘭（如圖2），C10並未沿台9線中心線走，且僅於坪林、宜蘭設強制報告點。民航局102年3月28日系統字1020010305號函雖通知空軍司令部等機關，因助航設施、通訊頻率及風力發電機、架空輸電線路鐵塔等相關障礙物更新，另製作「目視走廊飛航資料圖」，並於同年4月1日於e-AIP網站首頁設置連結供下載，該連結並於104年10月31日升級，除靜態圖資外，並以網頁形式供航空人員參考運用，網頁標題「交通部民用航空局目視航圖雲端查詢系統」（下稱目視航圖雲端查詢系統），如圖3。與目視走廊飛航資料圖相較，其C10

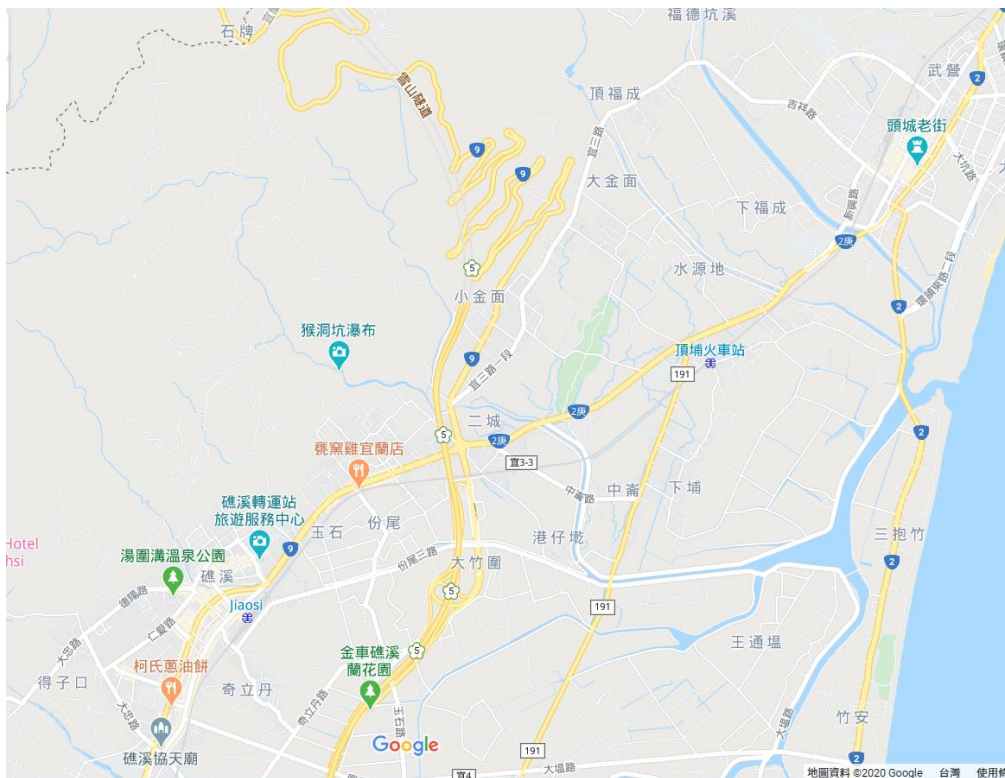
圖2 台9線與台2庚交會後右轉南行至宜蘭

目視走廊雖與台9線走向較為一致，然因102年3月28日系統字1020010305號函稱「實際飛航資訊依飛航指南發布者為準」，故C10目視走廊使用人仍參考「目視走廊飛航資料圖」，以為坪林-宜蘭間可截彎取直，而未注意「目視航圖雲端查詢系統」，加上民航局未於台9線、台2庚交會處(國5頭城交流道)附近設「強制報告點」，致航線使用人於坪林-宜蘭段採截彎取直飛行，其結果，將遭遇3000呎以上高山，此於能見度良好時，因飛航指南已於C10備註「鶯歌至宜蘭段不受3000FT高度限制」，尚不致產生大問題，惟一旦遭遇入雲情況，即有重大風險。

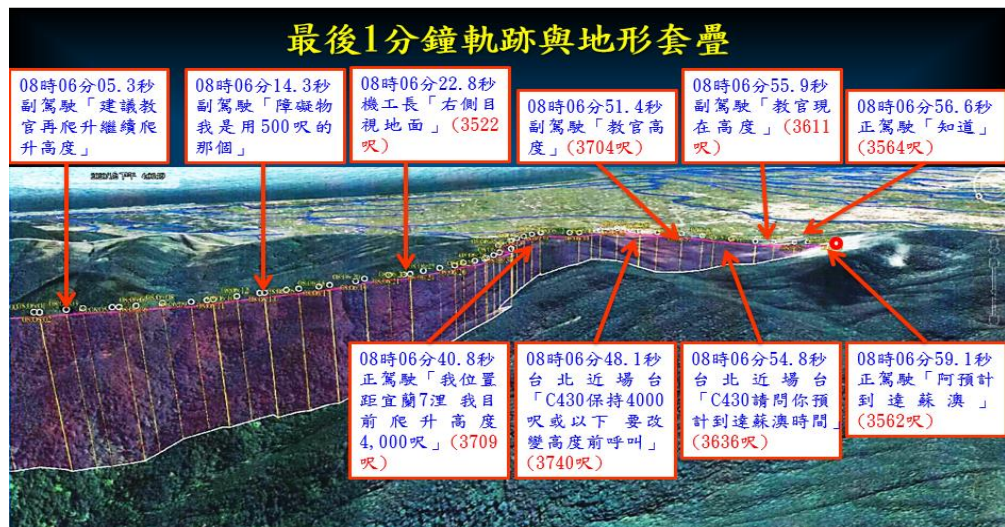
圖5 軌跡與地形套疊圖

- (二)次查C430 933號機最後1分鐘軌跡與地形套疊圖，如圖5。失事機姿態、高度、距地面等參數 (本院依據空軍109年2月15日簡報第35至54頁整理)，如表1。失事前飛機姿態參數，如圖6。

盒子記載之俯仰角、翻滾角、偏航角等，失事機於08時06分31秒許偏航角自負180度大幅變化至正180度，之後，又於08時06分41秒許回到負180度，對照軌跡與地形套疊圖，其航跡確有向左偏情形，研判其向左彎偏後向右彎；期間，08時06分35秒俯仰角由正轉負，副駕駛於08時06分51.4秒（俯角13.5度）、08時06分55.9秒提醒「教官高度」，正駕駛於08時06分56.6秒回覆「知道」（俯角10.2度），末於08時07分01.2秒座艙語音記錄器錄音終止，對照曹○○中將109年1月9日訪談紀錄，略以：「……我們都著完裝上飛機後，正駕駛與總長才上機，後續飛機正常開車均沒有異狀，起飛後我們有看到101大樓，且距離很近，後來飛機就進入山區，在此之前天氣狀況都很好。飛機再往前飛行沒過多久後陸續有看到雲層，我們是在雲底飛行，後來有持續的進雲出雲，也看的出來雲底是比較不整齊的雲幕，但那時候還是可以很清楚地目視地面，所以我們清楚我們已經進入到山區了，但是可以目視到山區，所以明白有安全隔離高度，但是後續進雲開始有一些小的亂流，造成機身有輕微抖動的情況，沒有多久撞擊就發生了。」等語，可證空軍109年2月15日簡報稱飛行員「失事前飛行員依目視飛航規定，向航管報備爬高至4000呎，但於3740呎時受上方雲層影響停止爬升（08：06：48），不排除因可部分目視地面，後遂順勢下降保持雲下目視飛行。」，尚稱有據。惟失事前副駕駛兩度提醒教官高度，卻未能接桿操作，研判與其UH-60M時間僅38小時25分，S-70C/UH-60M機種時間僅220小時（未達專機副駕駛300小時門檻），過於資淺有關，實屬憾事。
