# 調查報告

壹、調查緣起：委員自動調查

貳、調查對象：臺中市政府

參、案由：臺中市大雅區中和六路鐵皮違建工廠於108年10月3日凌晨發生火警，臺中市政府消防局立即動員消防隊員搶救，2名消防隊員不幸殉職。據臺中市政府稱，失火之2棟違建工廠位於農業區土地，前於104年間已列入違章建築，惟未列入列管之違章工廠名單內。究造成本次2名消防隊員死亡之原因為何？當時火勢猛烈且工廠內並無人員，為何2名消防員仍涉險進入工廠？消防人員是否遭遇人力欠缺、設備不足、指揮系統未臻完善等困境？如何確保消防人員之安全？又，2棟違建工廠究有無使用執照？且既已於104年間即列入違建列管，為何該府未積極處理？等，實有深入瞭解之必要案。

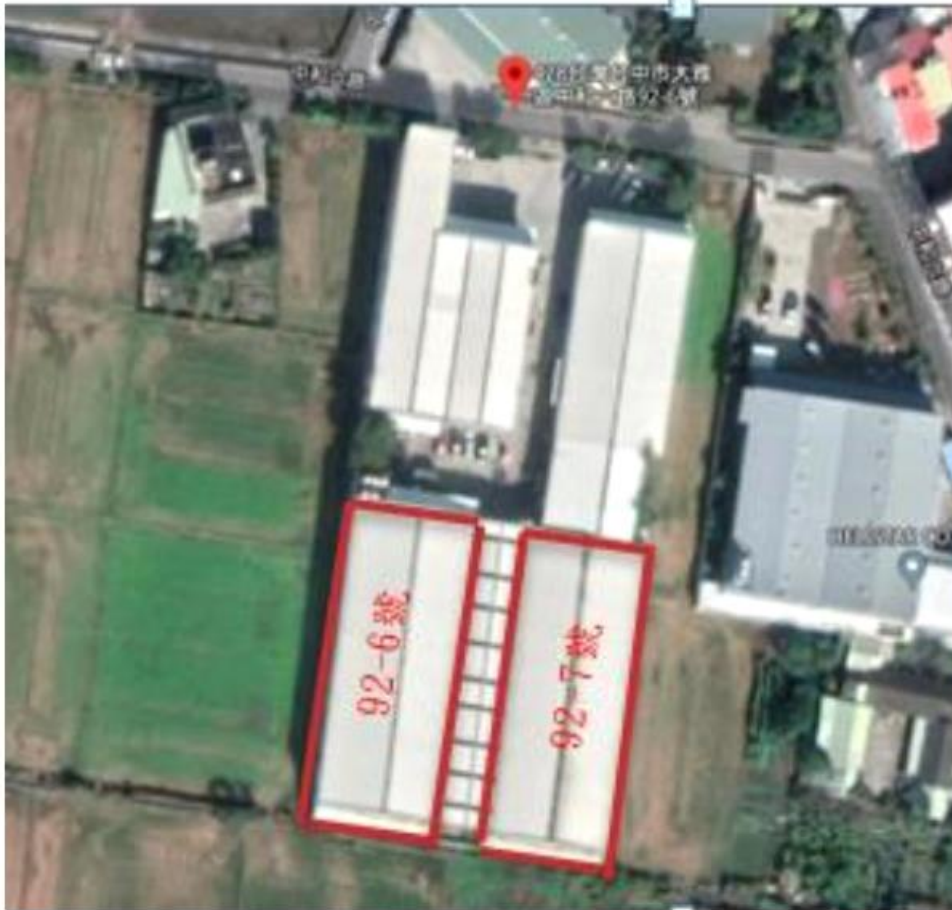
圖11 臺中市大雅區中和六路97-7號火警案現場附近位置圖

(一)查臺中市大雅區中和六路92-7號(台灣百慕達)、92-6號(群峪)均為地上2層之農地違章鐵皮建築，分別作為生產紙盒、紙杯及儲存南北雜貨、免洗餐具、紙杯、紙盒之用，並在上開兩廠房中間之8公尺防火通道上方，加蓋人字樑鋼架烤漆浪板，當作避雨用，在消防上，屬同一棟建築，如圖11。本次火災，起火點在台灣百慕達(92-7號)，民眾於108年10月3日凌晨1時45分許報案，案經指揮中心派遣火警大雅分隊、西屯特搜分隊……等進行92-7號搶救及92-6號周界防護，惟2時26分無線電回報現92-7號建築物已全面燃燒，2時57分許延燒至92-6號(群峪公司)，造成西屯特搜分隊謝志雄、張哲嘉2名消防員殉職。災

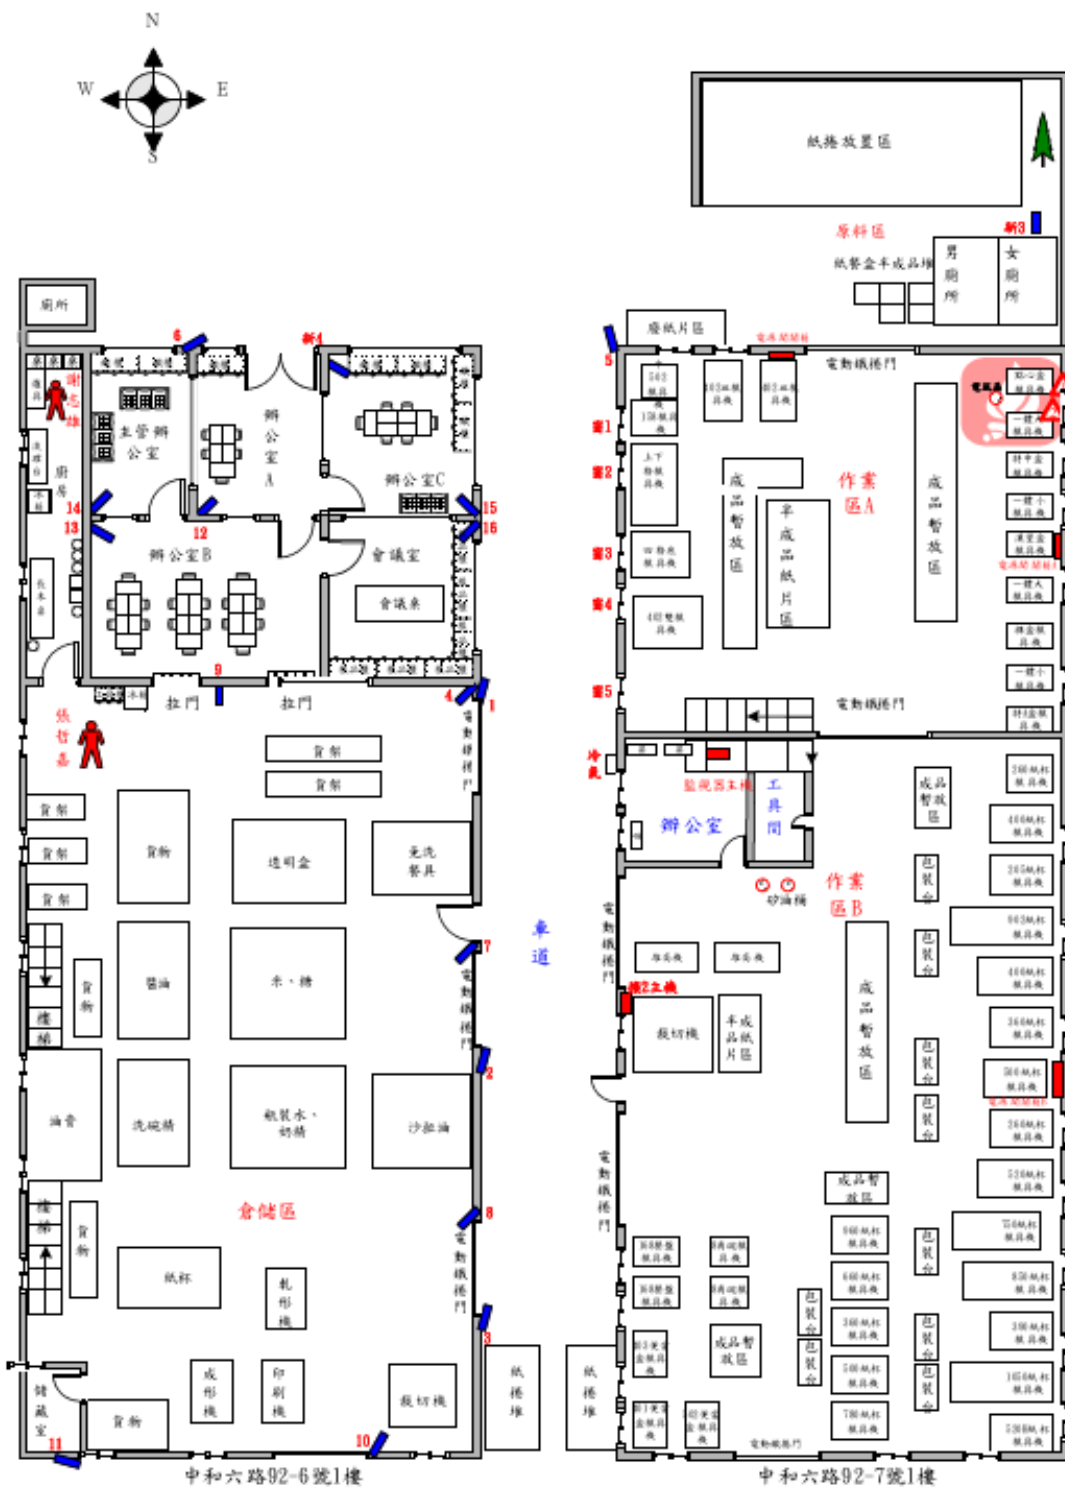
圖12 臺中市大雅區中和六路92-6、92-7號火警案現場1樓物品配置圖

無符合規格，他們服裝有符合規格，我就帶謝志雄、張哲嘉到工廠辦公室內右邊第二個門，叫他們去偵測煙、熱，有什麼狀況要回報，後來我就退到外面去，我就去注意水線，二樓的屋頂。」<sup>20</sup>等語，周小隊長當時是請工廠外之人幫忙指一下要進去的路，從外面看，還有10幾公尺的能見度。惟這般說法，與其同年月25日訊問筆錄：「我要執行任務之前，在92-6號場入口前方有二名員工，其中一名是男性，我請該男員工帶我進到92-6號廠。」<sup>21</sup>、「我叫他帶我最遠到要上二樓的樓梯口處。」<sup>22</sup>、「是無煙、無熱、能見度清晰。」<sup>23</sup>等語，已完全不同。要言之，訊據108年10月3日筆錄，周小隊長並未與群峪員工入室勘查，同年月25日則改稱與廠商員工至1樓樓梯口入室勘查，92-6號1樓物品配置圖，如圖12。

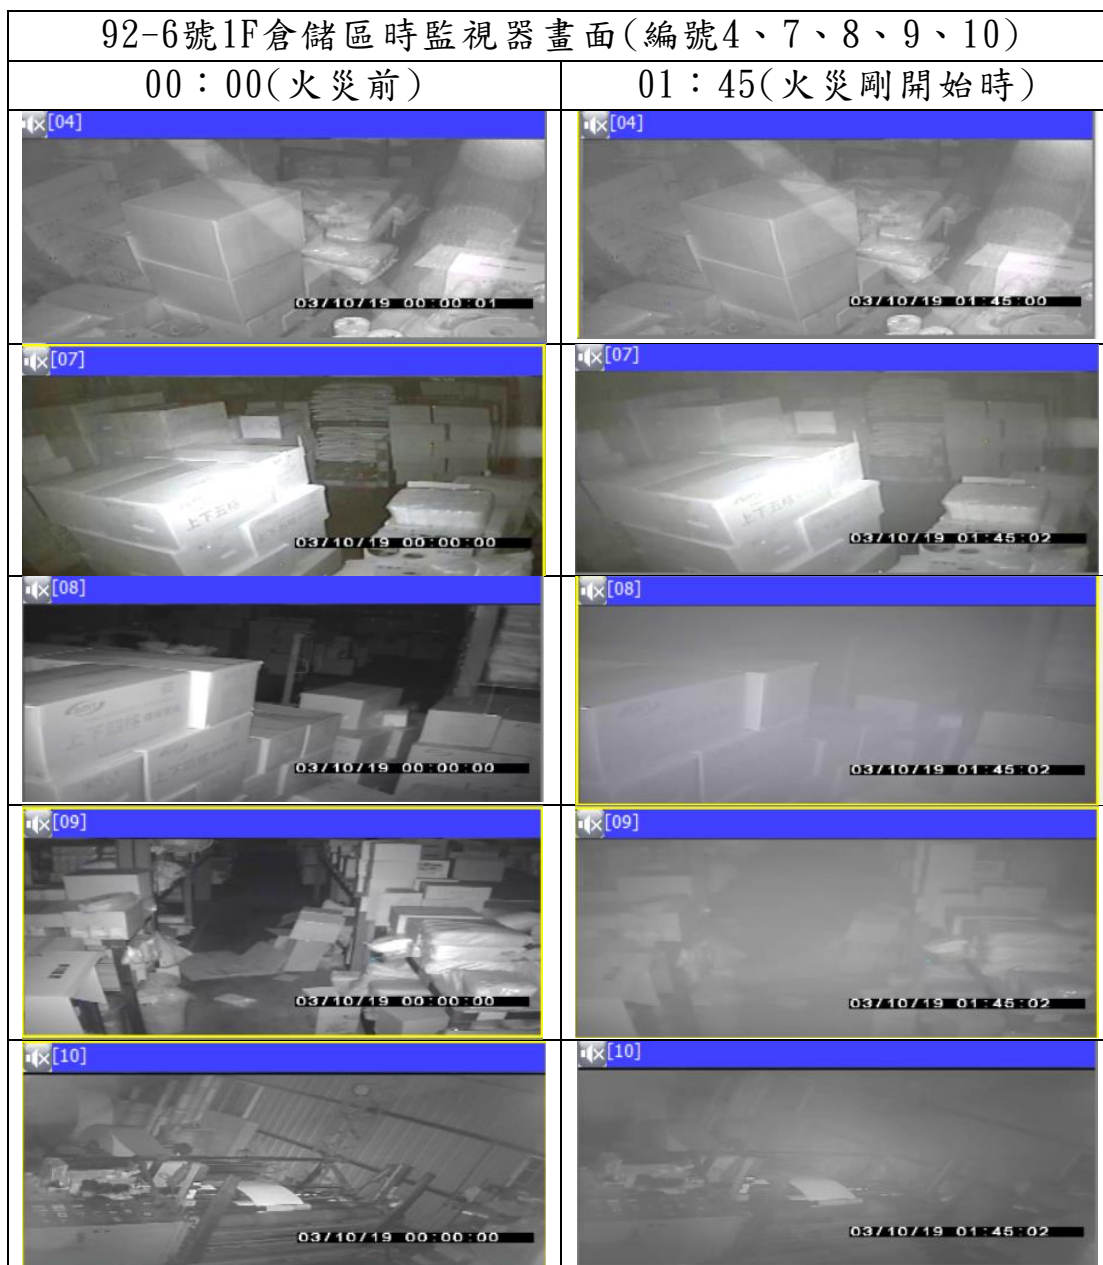
圖13、92-6號1F倉儲區監視器對比畫面(00:00 vs 01:45)

(三)惟查臺中市政府消防局火災原因調查鑑定書，群峪公司1樓內部之倉儲區設有編號4、7、8、9、10等監視器，火災時持續錄影至02：21許止。依臺中市消防局提供之監視錄影畫面，本院摘錄00：00(火災前)、01：45(民眾通報火警時)之監視畫面如圖13，摘錄02：00、02：20時點之監視畫面如圖14。92-6號、92-7號2F平面配置與CH-1(新1)監視器相對位置圖，如圖16。92-6號2樓後方鐵板走道監視畫面如圖17。依據上開監視錄影畫面，清楚可見1樓倉儲區之煙主要從92-6號東南角大量進入，01：45時內部陳設尚清晰可見，短短15分鐘，02：00時所有監視器

畫面已完全看不到內部擺設，2樓則於01：45時已完全看不到內部陳設。佐以無線電譯文、災害搶救報告書亦記載01：59「濃煙竄出，火煙非常」、01：16「現在火勢沒有控制」、02：26「92-7號建築物已全面燃燒」、02：42「裡面都已經全面燃燒」等，周小隊長於內部無人受困情況下，仍派謝、張二員入室監測煙熱，事後，於108年10月3日訊問筆錄所稱「當時從外面看，還有10幾公尺的能見度」、周小隊長108年10月25日訊問筆錄所稱「我叫他帶我最遠到要上二樓的樓梯口處。」<sup>24</sup>、「是無煙、無熱、能見度清晰。」<sup>25</sup>，以及災害搶救報告書載述「02：32~02：34時內部無煙熱蓄積，視線良好」、該府109年2月24日府授消救字第1090040374號函稱「任務指揮官西屯03先行會同員工進入92-6號建築物，內部無煙熱蓄積，視線良好。」、臺中市政府109年5月21日復本院詢問所稱：「周小隊長是第一時間02：32跟藍副理入室查看時，有到一樓通往二樓樓梯處。」云云，均非可採。

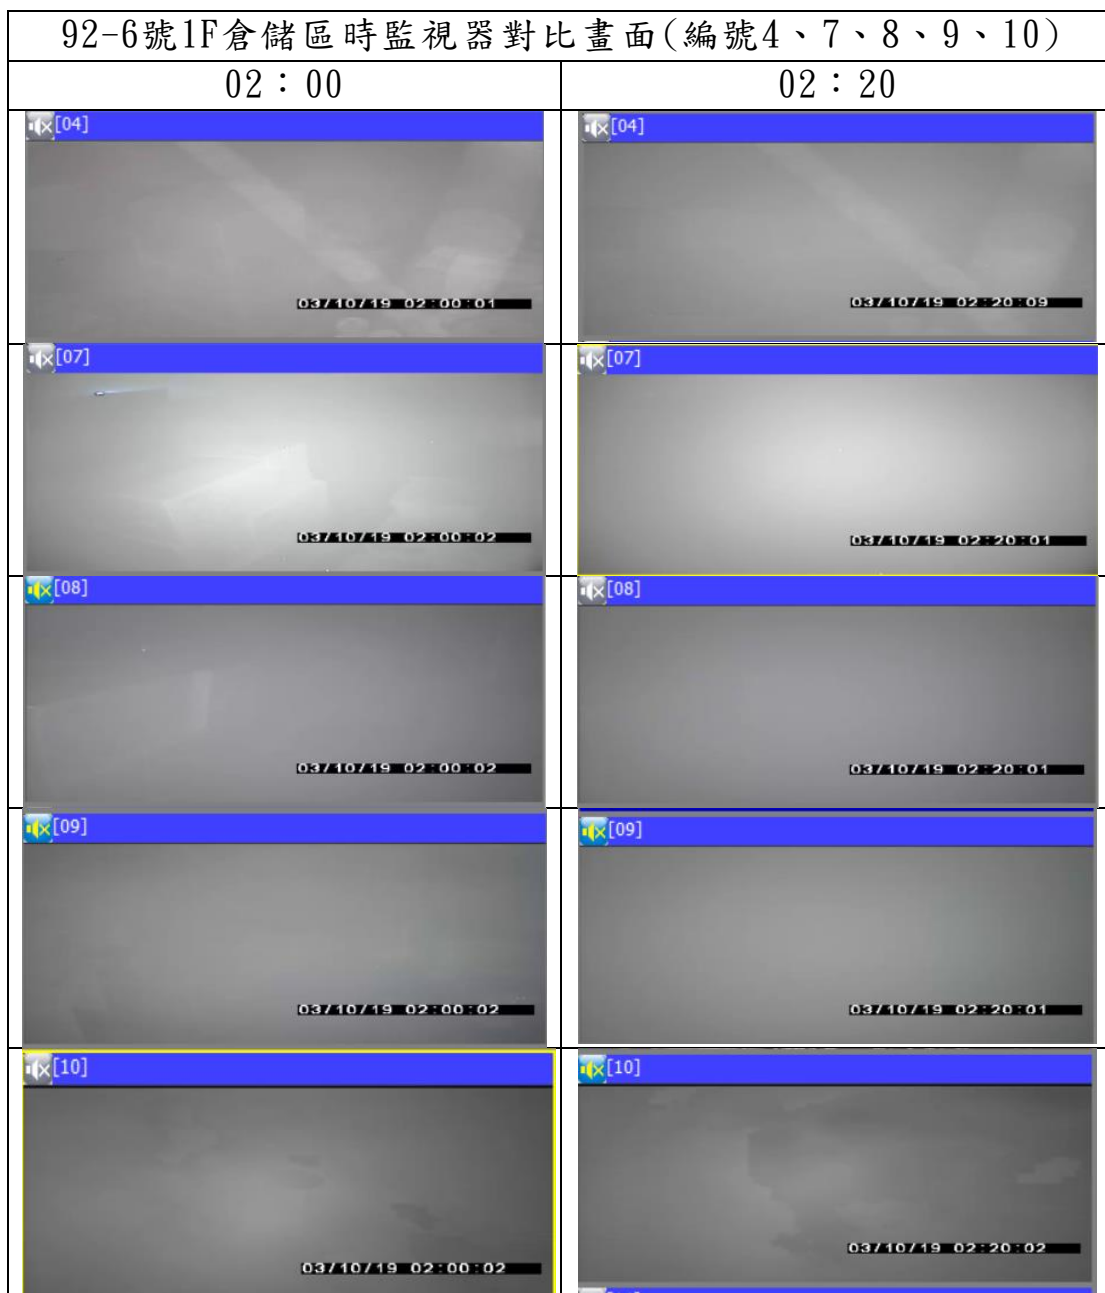
圖14、92-6號1F倉儲區監視器對比畫面(02:00 vs 02:20)

(四)綜上，群峪(92-6號)與百慕達(92-7號)為同一時間興建之鐵皮違章工廠，二者雖間隔8米車道，然車道上方有人字樑型，結構相通，就消防搶救而言，屬同一棟鐵皮建築；依92-6號1樓「倉儲區」監視器錄影畫面，該區自凌晨01：45起煙熱即自東南角落大量進入，02：00時已煙熱瀰漫全區，內部完全無法辨識，惟西屯周小隊長(03)於92-6號內部無人受困情況下，仍命2隊員入室執行煙熱監測，致逃生不及殉職，事後，臺中市政府消防局「災害搶救報告書」及109年5月21日應本院詢問所辯「西屯(03)命2員殉

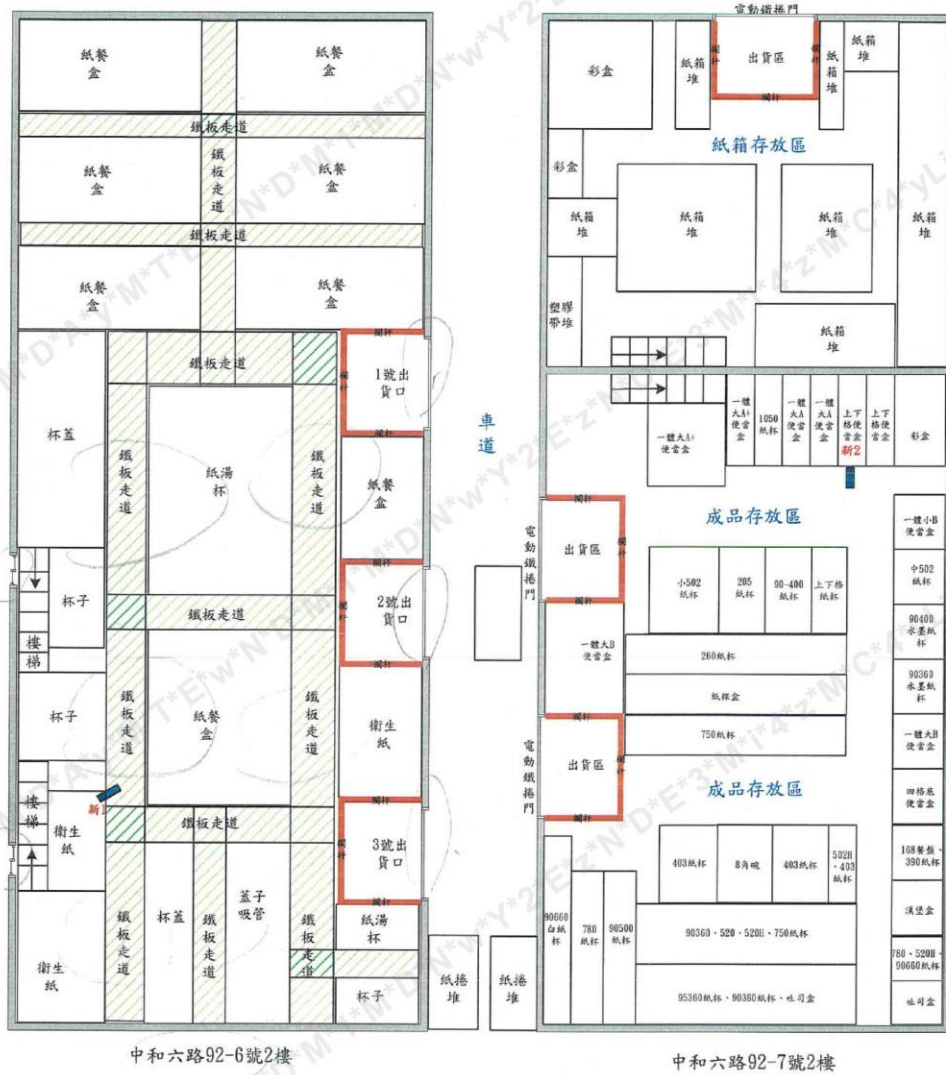
圖16、92-6號、92-7號，2F平面配置與CH-1(新1)監視器相對位置圖

- (三)……而監視器主機設於中和六路92-6號之監視器計有【監視器錄影系統】及【新光保全監視器系統】<sup>10</sup>，惟電源因火災中斷供電，致使復機後時間無法校正，僅可透過中和六路92號與92-6號之監視器共通畫面來研判時間差。
- (四)……綜上研判92-6號之【監視器錄影系統】顯示時間較中原標準時間快約20秒。
- (五)……綜上研判，【新光保全監視器系統】比【監視器錄影系統】快2分20秒，亦即【新光保全監視器系統】之顯示時間較中原標準時間快約2分40秒<sup>11</sup>。
- (六)經本院調閱勘驗92-6號1樓監視器畫面<sup>12</sup>，01：45有煙霧蓄積，至02：00已煙霧迷漫，無法從監視器畫面看到任何現場景象。而2樓監視器畫面<sup>13</sup>，01：35：00(實際時間約01：32：20)尚無明顯異狀。惟01：40：00(實際時間約01：37：20)，畫面右上角出現明顯火光。01：43：30(實際時間約01：40：50)已有大量煙霧蓄積。且不到30秒後，已煙幕瀰漫，無法再從監視器看到任何現場景象。
