調 查 報 告

壹、案由：據訴，臺灣高等法院審理 104 年度交上更（一）字第 2 號被告被訴業務過失致死案件，未詳查事證，率為被告無罪之判決。究實情如何？因事關司法公信力，爰有深入調查之必要案。

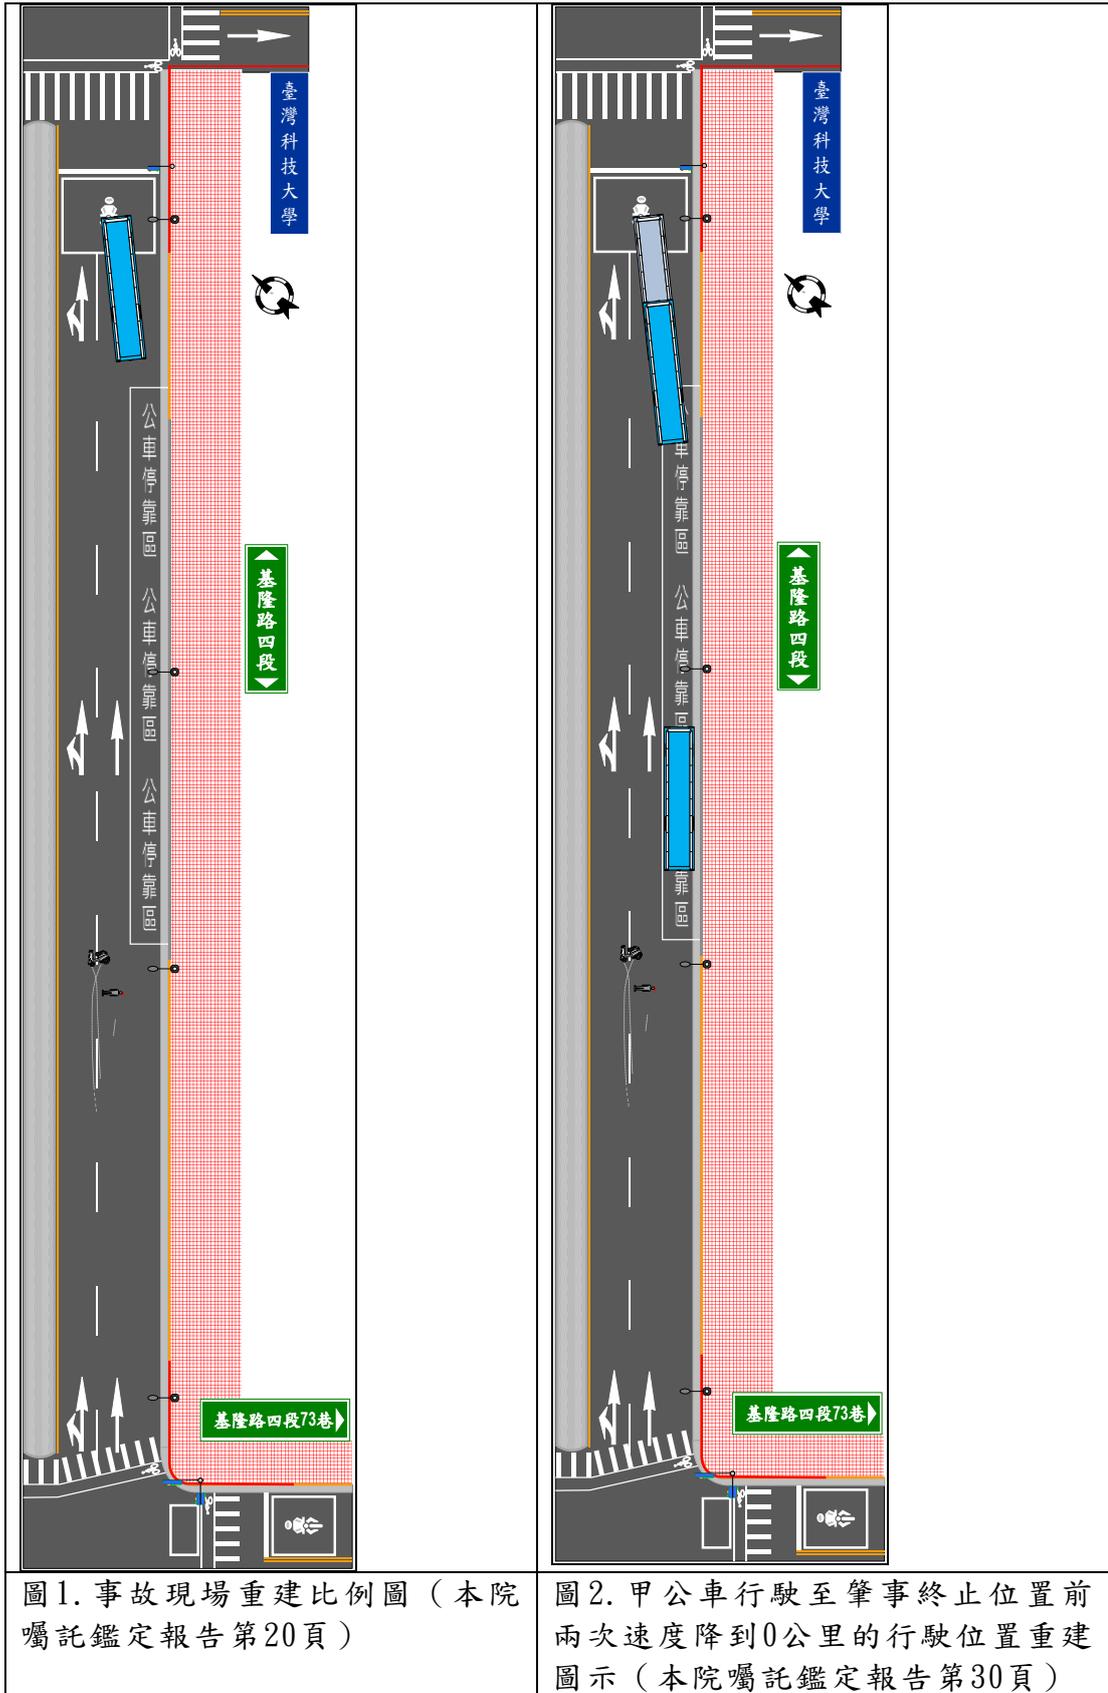
- (3) 甲公車進入公車停靠區有短暫停車，隨後起步經現場目擊證人陳○正、楊○憲等攔停，雖有放慢速度接近停車，但已駛出停靠區約35公尺。被告不認為與事故有關又起駛，才被強制阻擋計前進了7公尺才在肇事終止位置停下來如圖2.所示。(參見本院囑託鑑定報告第31頁)

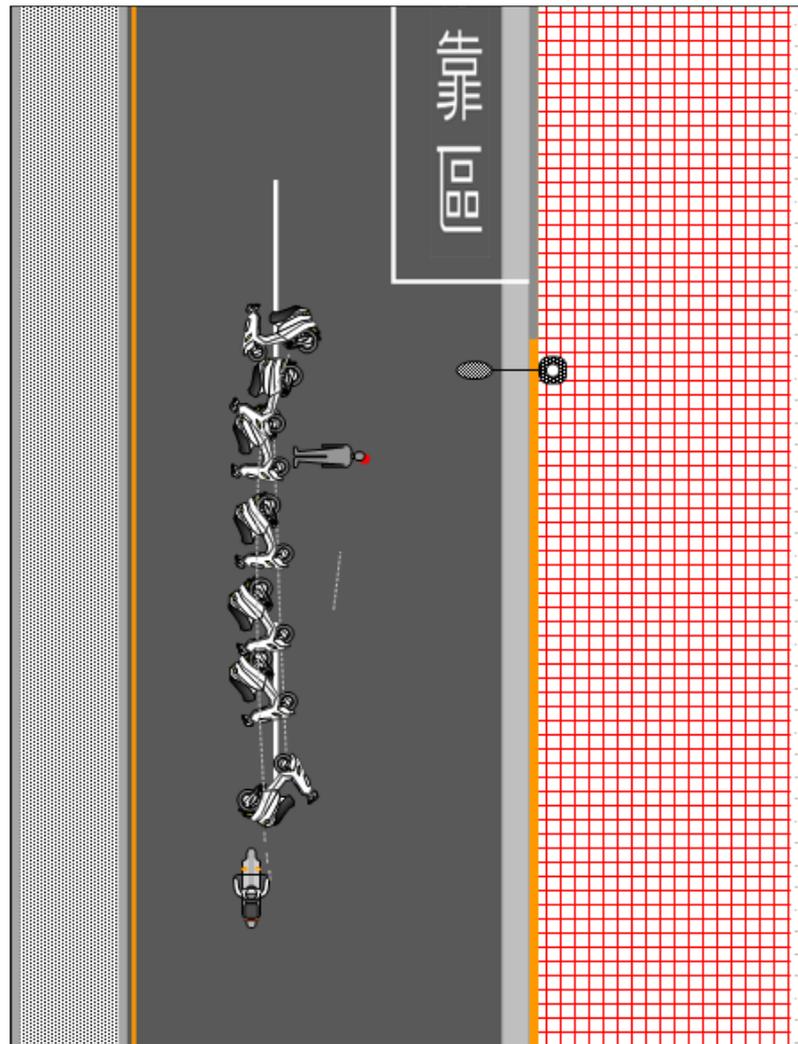
圖3. 乙機車向右倒地前行駛位置與往前滑行軌跡重建

- (1) 本案事故發生過程，乙機車因故失去重心車身向右倒地，依其車體外觀結構特徵與路面有二條刮地痕跡連接至乙機車肇事終止位置前車頭、座位下方的跡證特徵，這二條刮地痕跡應為乙機車右側車身前、後突出部位刮地所造成。……當乙機車車身右倒，右側車身突出部位觸地刮行留下斷續刮地痕跡延伸約1.8公尺，乙機車車身右傾觸地前霎那，其行駛軌跡約在刮地痕跡起點前0.5~1.0公尺的左側約0.45~0.50公尺，……乙機車車身向右倒地滑行過程，車體以原來行進慣性往前滑行，但因車身後半段較重，所以後車尾以質心為中心呈順時針方向旋轉，座位下方右側腳踏板基部觸地刮行留下刮地痕跡，待接近乙機車車肇事終止位置前，後車尾旋轉超過180度，位移至質心前方後，往前的慣性逐漸降低，但旋轉力矩拉動前車頭往順時針方向旋轉，前車頭右側突出部位觸地刮行，畫過座位下方右側腳踏板基部觸地刮行所留下的刮地痕跡形成交叉，繼續滑行至肇事終止位置，其滑行軌跡經重建如圖3.所示。(參見本院囑託鑑定報告第31-32頁)

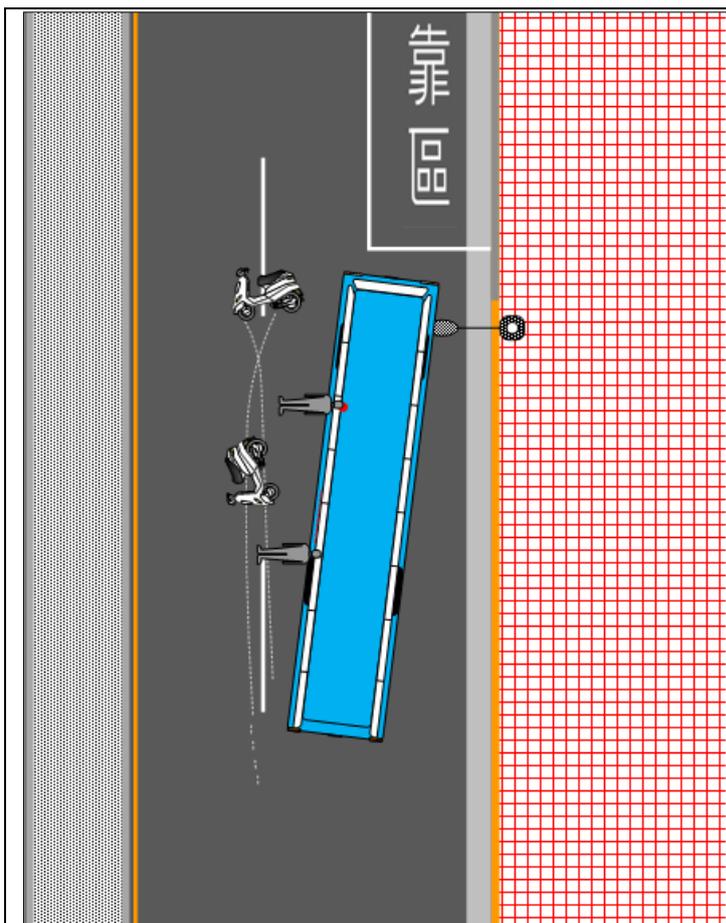
圖4. 公車左後輪與機車騎士頭頸部發生初始碰觸之地點與角度重建

- (3) 據現場相片顯示，此一1.3公尺刮地痕跡特徵，前段斷續，後三分之二連續刮地，在乙機車騎士落地後貼地滑行的情況下，身體貼地阻力大，安全帽沒有機會造成此一刮痕；在乙機車騎士落地後往右前翻滾，不會造成後三分之二段連續刮痕，且不論在何種狀況，安全帽單純觸地亦不會留下如此深刻刮地痕跡。故在甲公車左後輪有輾壓乙機車騎士頭頸部的鑑定結果下，此一刮地痕跡應為乙機車騎士頭頸部倒於甲公車左後輪前，被輪胎往前推移頭頸部安全帽刮地所造成，推移一段距離後輪胎才輾壓過乙機車騎士頭頸部，造成前揭相卷第21頁署檢驗報告書所載「……左臉頰裂傷(輾壓造成)、顱骨骨折、右顱部瘀傷、右骸部、右頸部挫傷、頸部受創……」之傷部特徵，此一過程也造成檢驗報告書所載「……左右雙膝前部、右膝外部擦傷、右大腿外部拖曳傷，右上部後部2~3公分傷口、右手軸外部瘀傷、手掌背拖曳擦傷……」之拖曳傷特徵(相驗卷第23頁)。按刮地痕跡起點與角度特徵，甲公車左後輪與乙機車騎士頭頸部發生初始碰觸之地點，經重建標示……暫以乙機車騎士身體向右橫向倒地重建，此時乙機車騎士身體頭頸部約在1.3公尺刮地痕跡南端起點之

南0.3~0.5公尺處，約在外線車道內側1.3公尺處，此時甲公車車身均在外線車道，車頭向右偏約6~7度，如圖4.所示。(參見本院囑託鑑定報告第33-34頁)

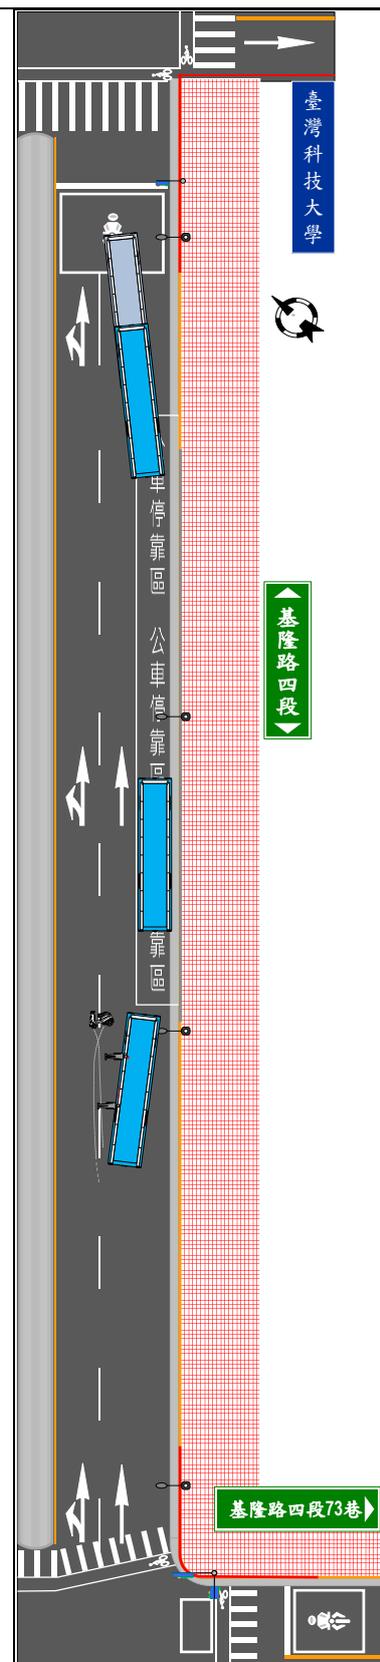
圖5. 公車左後輪與機車騎士頭頸部發生初始碰觸後的行駛軌跡重建

(4) 據圖4.所示，甲公車左後輪與乙機車騎士頭頸部發生初始碰觸之地點重建結果，對照圖2.甲公車有停靠台科大公車站的行駛位置重建，甲公車左後輪前端碰觸乙機車騎士頭頸部後，將乙機車騎士身體往右前拖曳，最後在乙機車騎士肇事終止位置處，輾過乙機車騎士安全帽及頭部再行駛至公車站停靠。再對照甲公車在肇事終止位置前193公尺相關時點之行駛速度、延續時間、行駛距離重建結果，甲公車在行駛通過73巷口後停止加速，行駛速度由時速32公里開始減速，並往右準備進入公車停靠區停靠。其行駛軌跡經重建如圖5.所示。(參見本院囑託鑑定報告第34頁)

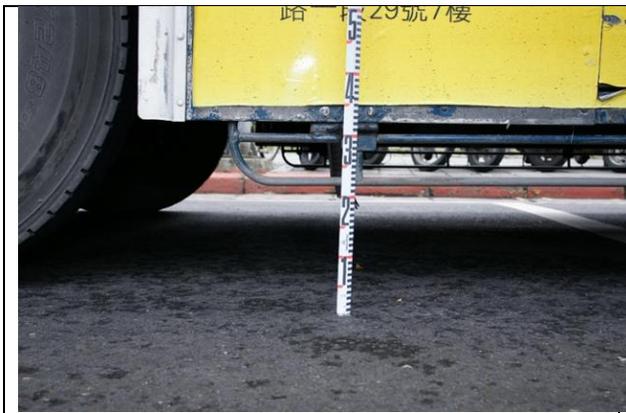
相片1. 甲公車左前輪後方防捲入護欄距地高度量測情形

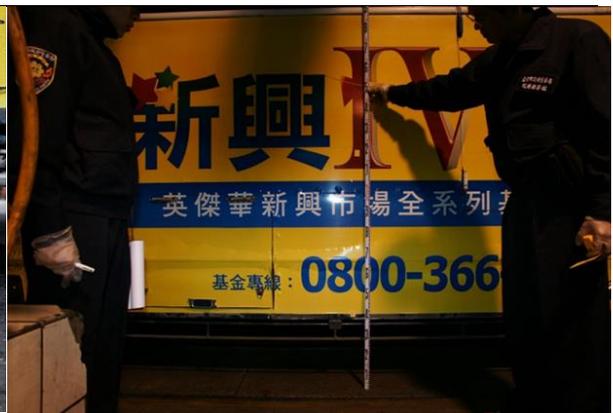
-AC公車車體左側之擦附微量黑色物質為與乙機車碰觸刮擦所遺留。審酌甲公車編號A6刮擦痕位址在車頭後方約6公尺處，按甲公車車輛規格約在甲公車左後輪前方約1.0~1.5公尺處，即便未傾斜的乙機車右照後鏡距地高度1.13~1.20公尺處與甲公車左側車身距地高1.16~1.18公尺的刮擦痕處有碰觸，不論乙機車車身有無左右搖晃，車身向右倒的乙機車會在碰觸甲公車左側車身，乙機車騎士身體會被左側車身所阻擋，頭頸部沒有機會跑到甲公車車體下方為左後輪所輾壓，故排除甲公車左側車身距地高1.16~1.18公尺的刮擦痕與乙機車的碰觸有關。(參見本院囑託鑑定報告第35-36頁)

相片2. 甲公車左側車身中段刮擦痕跡距地高度量測與標示

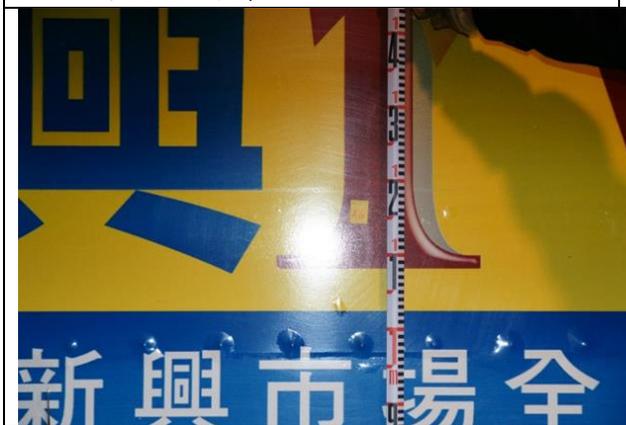
相片3. 甲公車左側車身中段上方刮擦

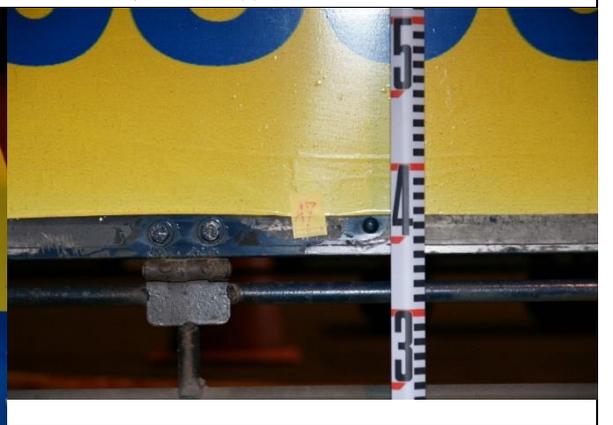
相片4. 甲公車左側車身中段下方刮

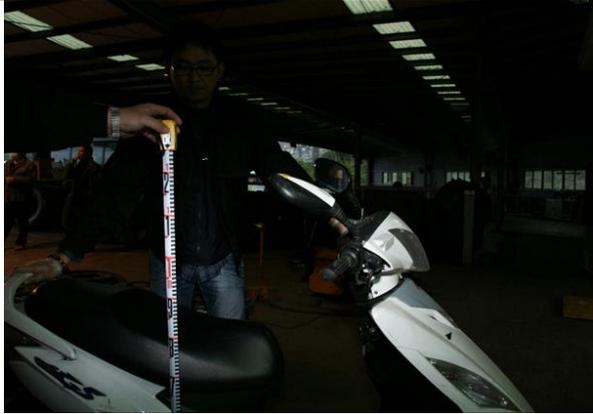
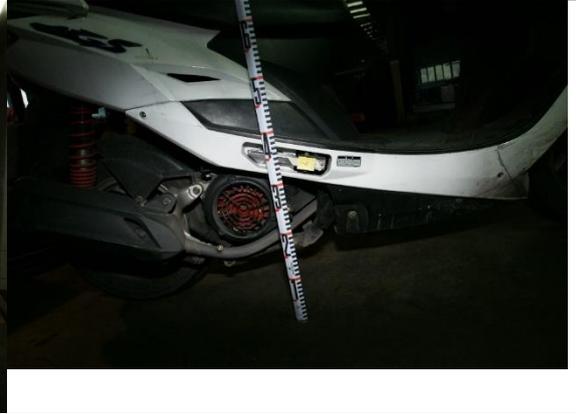
<p>相片5. 乙機車右把手、照後鏡距地高度量測情形</p>	<p>相片6. 乙機車座位下方右側腳踏板基部距地高度量測情形</p>

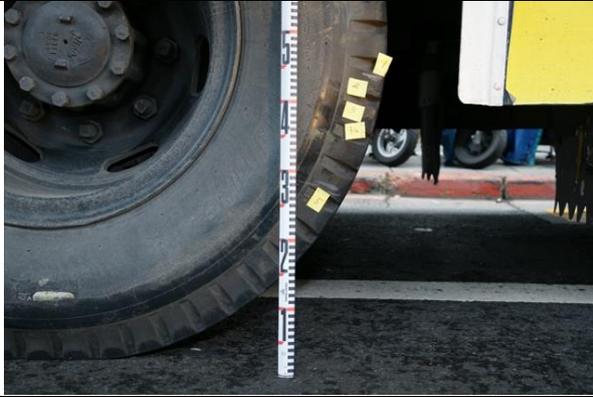
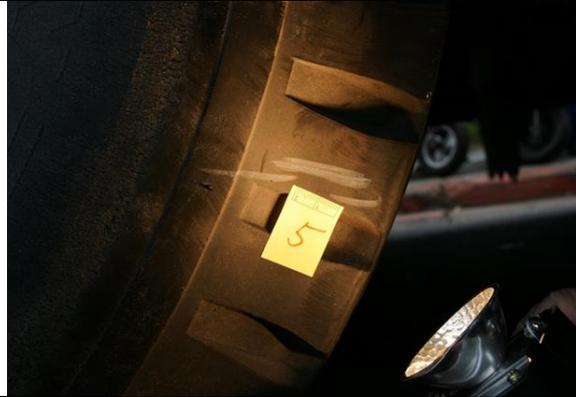
<p>相片7. 甲公車左後輪摩擦痕跡、疑似血跡距地高度量測與標示情形</p>	<p>相片8. 甲公車左後輪摩擦痕跡標示情形</p>
