# 調 查 報 告

壹、案由：106年8月15日台灣中油股份有限公司維修人員在大潭發電廠天然氣計量站更換電源供應器時，不慎導致天然氣供氣中斷，造成大潭發電廠6部機組跳機，全台無預警大停電。供電系統竟能如此輕易地被癱瘓，電力供應系統脆弱至此已是嚴重國安問題，究供氣閥何以如此輕易關閉？相關作業是否按標準作業程序(SOP)處理？有無違反職業安全衛生法之相關規範？何以6部機組同時跳機？是程式設計或SOP操作所致？又現行台灣電力系統，依靠天然氣發電比率已逐年提高，且其不確定性高，而多年來備用容量率又遠低於法定15%，如此的電力系統在面對電塔倒塌，大潭七號機組無法在106年7月中上線發電，和平電廠一號機破管，大潭發電廠致命斷氣等事故，電力系統已呈現無法讓全國人民及產業信賴之結果，究主管機關、台灣電力公司及台灣中油股份有限公司之改善措施為何？均有深入了解之必要案。

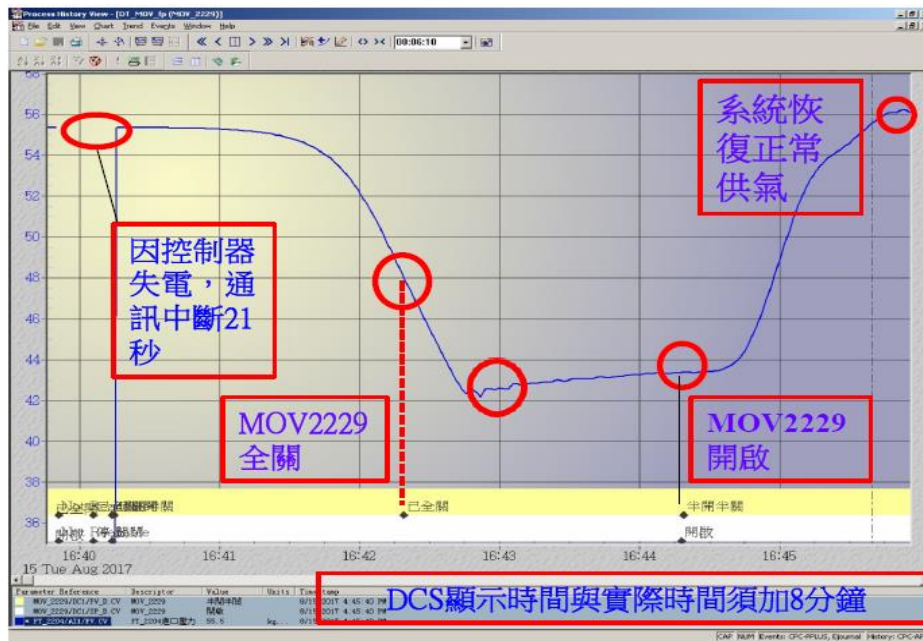
圖2 中油公司供氣壓力時間趨勢圖

(三)有關8月15日16時47分前操作條件：供氣量 $768,525\text{m}^3/\text{hr}$  (約591.2噸/小時<sup>4</sup>)，平均供氣壓力 $56.23\text{kg}/\text{cm}^2$ ，平均溫度 $24.25^\circ\text{C}$ ，供氣熱焓值 $9,443\text{kcal}/\text{m}^3$ 。於事故發生之16時47分至16時48分間，電源供應器斷電18秒，所有操作數據無顯示，DSC#1重新啟動後，MOV-2229開始關閉 (MOV-2230事故前已關閉)，壓力逐漸下降，氣源供應狀態如下：

1、16時50分壓力下降至約 $42.4\text{kg}/\text{cm}^2$ 。

2、16時53分壓力恢復至約 $55\text{kg}/\text{cm}^2$ 。壓力趨勢圖如圖2，DCS系統事件紀錄詳如表1 (event log，DCS顯示時間較慢，需加8分鐘始為實際時間)：

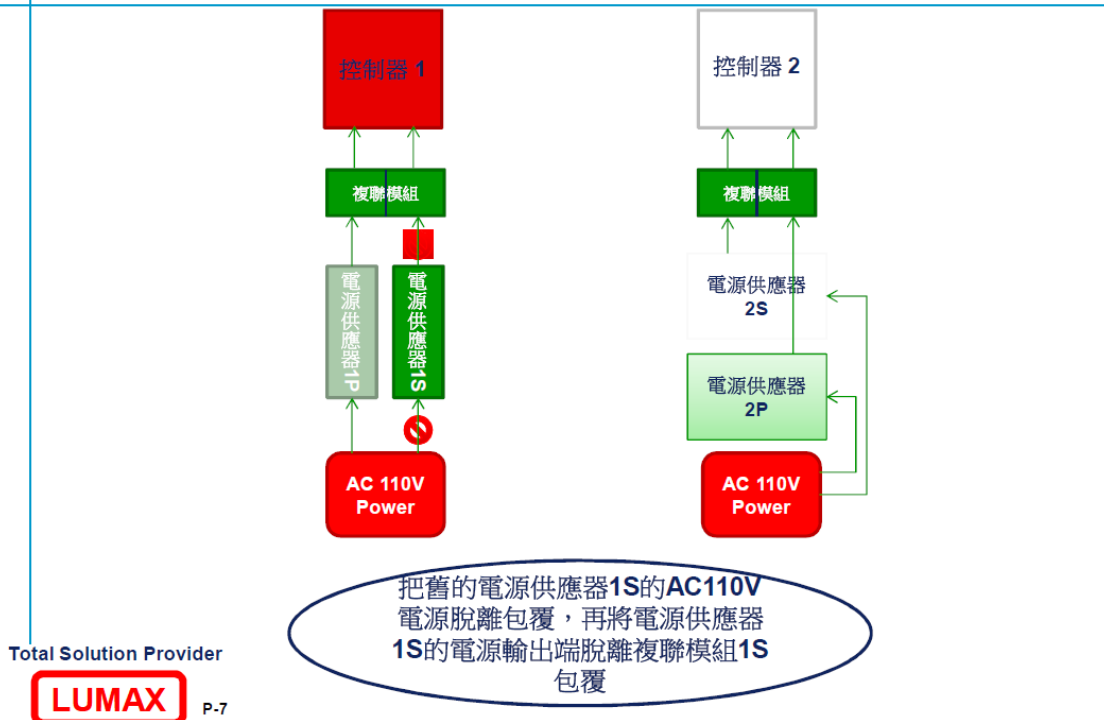
# 2、舊電源供應器1S脫離

8/15/2017 13:41:45.719	DTCTRL1	PS_01BF	DISC_ALM	ACT/UNACK	0	警報發生未確認( 複聯模組1S 斷電警報)
8/15/2017 13:41:54.719	DTCTRL1	PS_01BF	DISC_ALM	ACT/ACK	0	警報發生確認( 複聯模組1S斷 電警報)

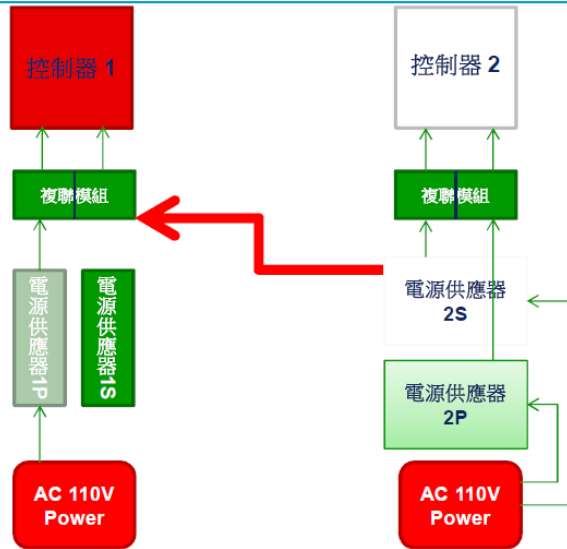
### 3、由電源供應器2P臨時引接電源至複聯模組1S

8/15/2017 13:52:46.715	DTCTRL1	PS_01BF	DISC_ALM	INACT/ACK	0 警報消失 (2P電源 併入複聯模組1S)
---------------------------	---------	---------	----------	-----------	------------------------

由電源供應器2P拉一組DC 24V併入複聯模組1S

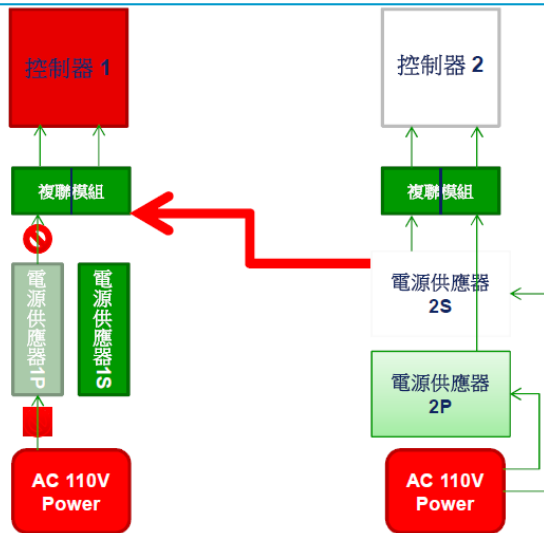
### 4、電源供應器1P脫離

8/15/2017 13:54:11.666	DTCTRL1	PS_01AF	DISC_ALM	ACT/UNACK	0 警報發生未確認 (複聯模組1P 斷電警報)
8/15/2017 13:54:21.666	DTCTRL1	PS_01AF	DISC_ALM	ACT/ACK	0 警報確認 (複聯模組1P斷電警報)

將舊的電源供應器1P的AC110V 電源脫離包覆，再將電源供應器 1P的輸出端脫離複聯模組包覆

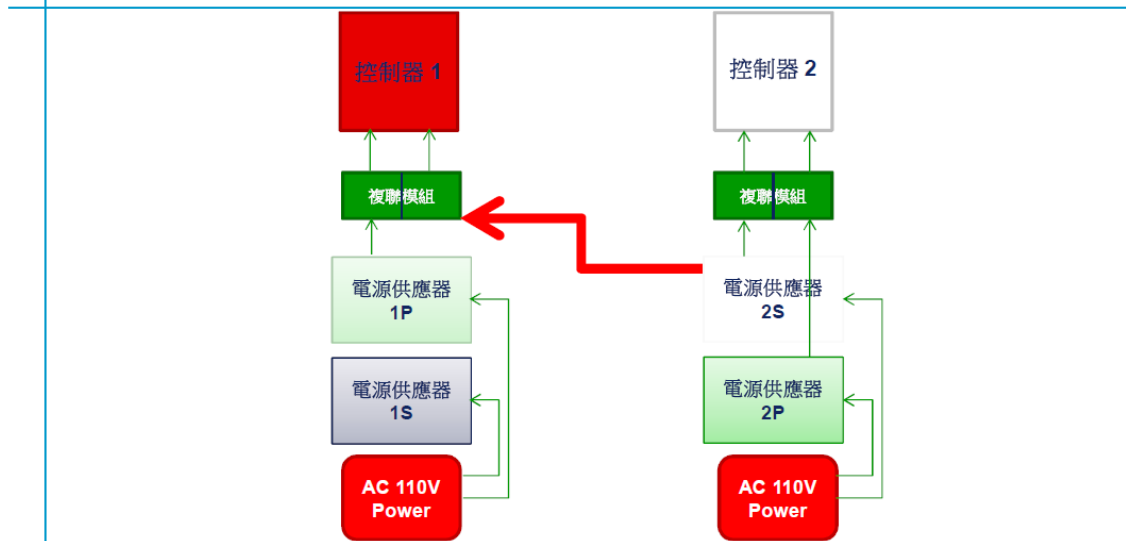
## 7、新電源供應器1P送電

8/15/2017 16:36:00.631	DTCTRL1	PS_01AF	DISC_ALM	INACT/ACK	0	警報消失(複聯模組1P 電源恢復)
---------------------------	---------	---------	----------	-----------	---	-------------------

將新的電源供應器1P的電源輸出端併入複聯模組後  
將電源供應器1P送電

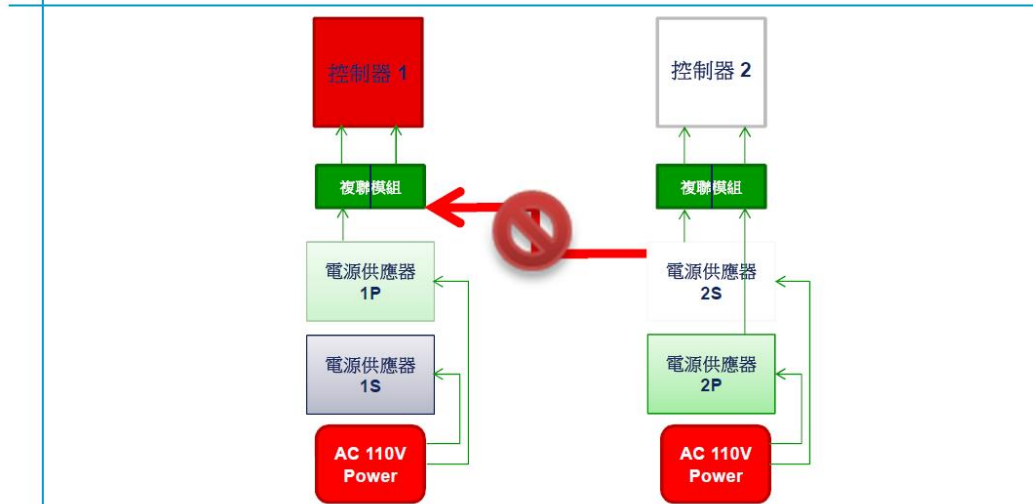
## 8、備用(引接)電源脫離,此時系統發出警報

8/15/2017 16:36:55.679	DTCTRL1	PS_01BF	DISC_ALM	ACT/UNACK	0	警報發生未確認(複聯模組1S 斷電警報)
8/15/2017 16:37:04.679	DTCTRL1	PS_01BF	DISC_ALM	ACT/ACK	0	警報確認(複聯模組1S斷電警報)

將備用電源脫離複聯模組包覆  
此時系統發出警報

(六)又，本院調閱大潭計量站監控系統之事件紀錄 (Event Log)，發現失電情況僅發生於第1控制器，第2控制器主電源 (2P) 並無失電情形，故臨時搭接線誤觸機殼接地情形應可排除。析言之，該失電情況僅發生於第1控制器，失電時臨時引接線已拆除1分多鐘，副電源 (1S) 尚未送電，主電源供應器1P供電情況下，故失電原因與該引接線及1S均無關；且當時第1控制器由主電源1P供電中，失電時間僅持續18秒<sup>8</sup>，故研判一些外力因素造成其短暫失電之可能性極高，中油公司亦表示失電時工作人員正在整線。進一步調查發現，本次新安裝之電源供應器型號MEAN WELL：HLG-600H-24，係600瓦單輸出交換式電源供應器，係設計給LED使用之產品，其輸出 (24V) 預留遠端控制接點 (棕色RC+、黑色RC-&GND、黃色+5V<sub>SS</sub>)，端點預設為裸線。當棕色遠端控制線 (RC+) 與同線束黑色RC- (GND) 接觸時，RC+接地，無24V輸出，此業經本院、中油公司及巨路公司106年11月10日於大潭隔離站共同實驗確認<sup>9</sup>，故研判事故當時巨路施工人員於整理線路時，不慎誤將遠端控制線 (RC+) 接地，造成第1控制器DCS#1自16時39分32秒<sup>10</sup>起失電約18秒。另關於機櫃上新電源供應器之編號，依106年11月10日履勘照片，由上而下為1S、1P、2S、2P，惟本院發現臨時引接線應係由2S引接至1S，與該公司106年9月8日簡報第8頁所稱1S臨時電源搭接自2P不同，爰於106年11月13日請中油公司更正其簡報資料，該公司

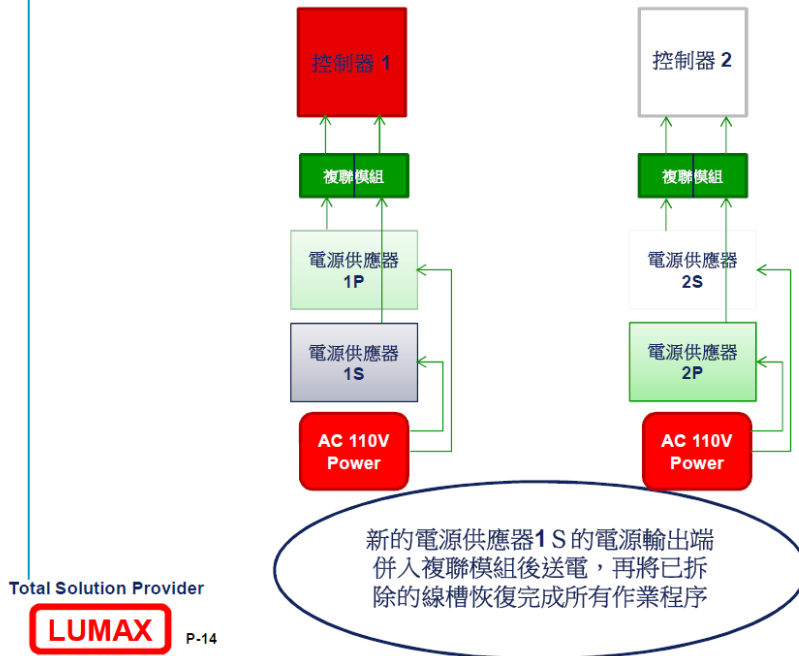
## 9、新電源供應器1S送電，警報消失<sup>7</sup>

8/15/2017 16:44:28.503	DTCTRL1	PS_01BF	DISC_ALM	INACT/UNACK	0	警報消失未確認( 複聯模組1S 電源恢復)
8/15/2017 16:50:57.415	DTCTRL1	PS_01BF	DISC_ALM	INACT/ACK	0	警報消失確認( 複聯模組1S 電 源恢復)

<sup>7</sup> 自 16:36:55.679 警報發生迄 16:44:28.503 警報消失 (複聯模組 1S 電源恢復)，約 8 分鐘。

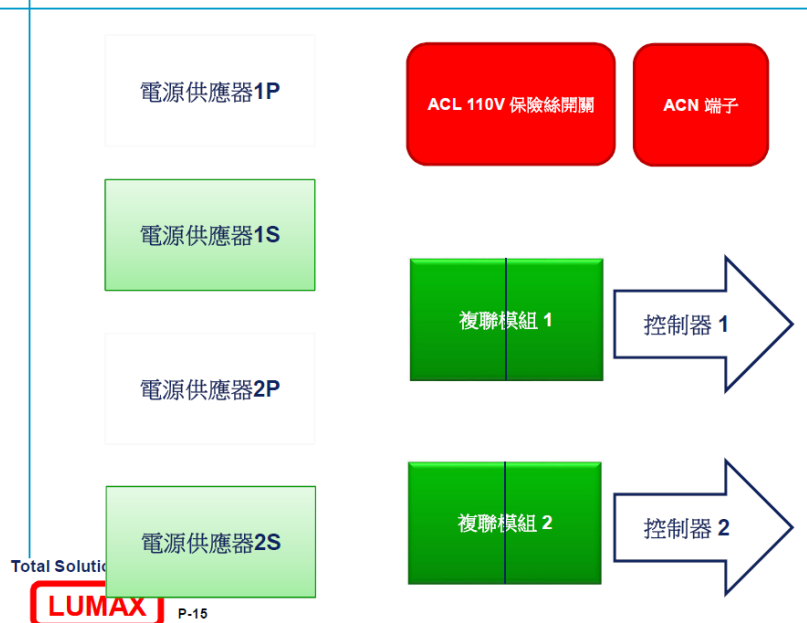
大潭計量站電源供應器更換後系統電源裝置相對位置圖

## 10、電源供應器更還完成現況

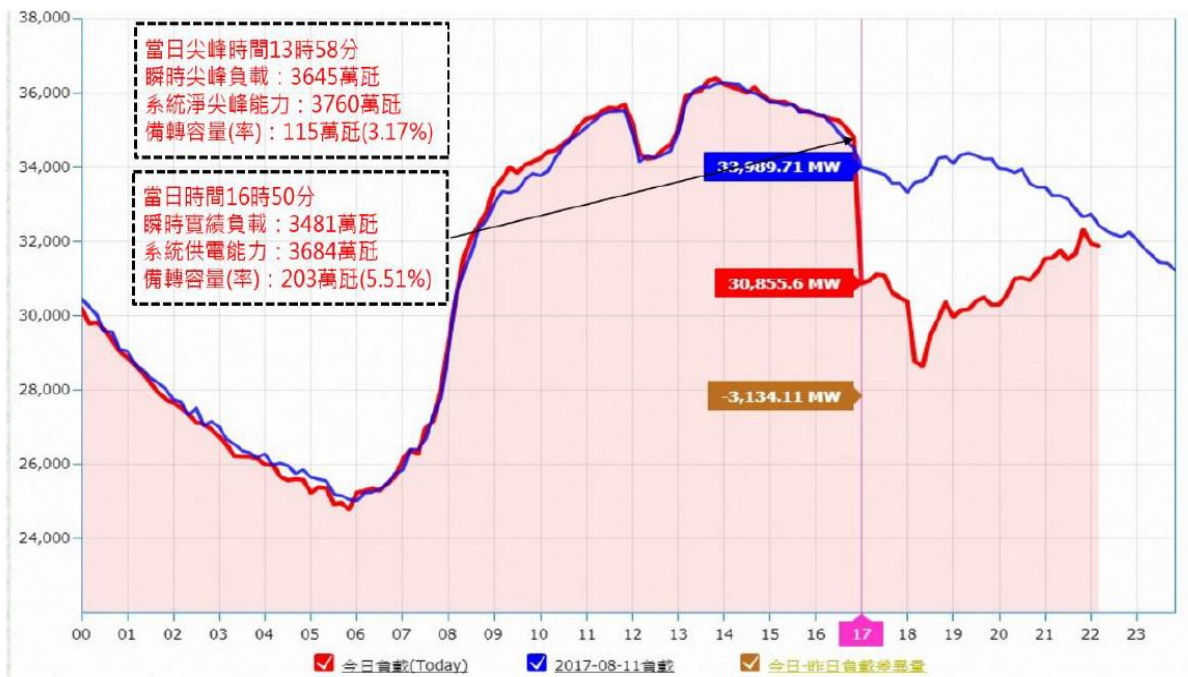
圖7 106年8月15日供電情形

(二)次查106年8月15日16時51分起，大潭電廠因天然氣供氣突然中斷，導致大潭電廠6部機組停機，整體電力供應瞬間減少約11.94%，全台各地因此多處停電，至21時40分正式解除。當日尖峰負載時間13時58分，瞬時尖峰負載3,645萬瓩，系統淨尖峰能力3,760萬瓩，備轉容量（率）115萬瓩（3.17%）；事故前（16時50分）瞬時實績負載3,481萬瓩，系統供電能力3,684萬瓩，備轉容量（率）203萬瓩（5.51%），低於法定15%甚多，詳圖7、8。事故後，由於電力供需嚴重失衡，系統頻率瞬間快速下降，為確保全國電力系統穩定，低頻電驛（電力系統保護設備）於16時51分自動啟動切離部分用戶，卸載約336萬瓩，初期影響約154萬戶，經低頻卸載及緊急調度抽蓄機組因應後，系統頻率於16時58分恢復至穩態（60Hz）。當日並自18時0分起執行4輪全台緊

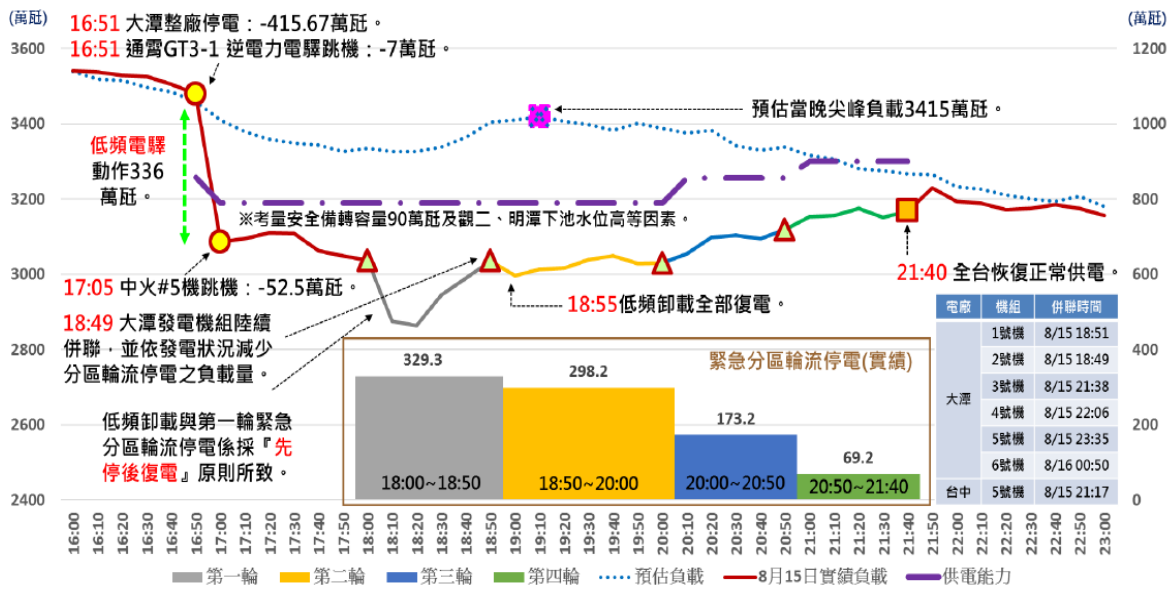
圖8 106年8月15日事故電力供需時序

(三)惟查事故時大潭整廠停電，減少415.67萬瓩，16時51分通霄GT3-1逆電力電驛跳機，減少7萬瓩，由於電力供需嚴重失衡，系統頻率瞬間快速下降，為確保全國電力系統穩定，低頻電驛於16時51分自動啟動切離部分用戶，卸載約336萬瓩，除17時5分未確認系統完全恢復正常情況下，將台中火力電廠5號機調速機控制器由手動改自動，造成該機組跳機，減少系統出力52.5萬瓩，相關作業應予檢討外，台電公司事故時之處置尚難謂有不妥之處。然依經濟部能源局「能源統計資料查詢系統」<sup>19</sup>，102至106年台電公司燃氣毛發電量及占全系統比例依序為51,325.9百萬度(20.34%<sup>20</sup>)、54,901.5(21.12%)、60,295.4(23.36%)、63,436.8(24.02%)、71,029.6百萬度(26.27%)；同期間民營電業燃氣毛發電量
