## 調 查 報 告

壹、案由：據悉，經濟部水利署為河川整體環境營造及建立河岸親水空間供民眾利用，由該署第二河川局辦理苗栗縣三灣鄉中港溪右岸北埔堤防堤頂環境改善工程，惟完工不久疑因大雨致大部區域植被土壤滑落，究施工方法選擇及施作過程有無不當等情案。

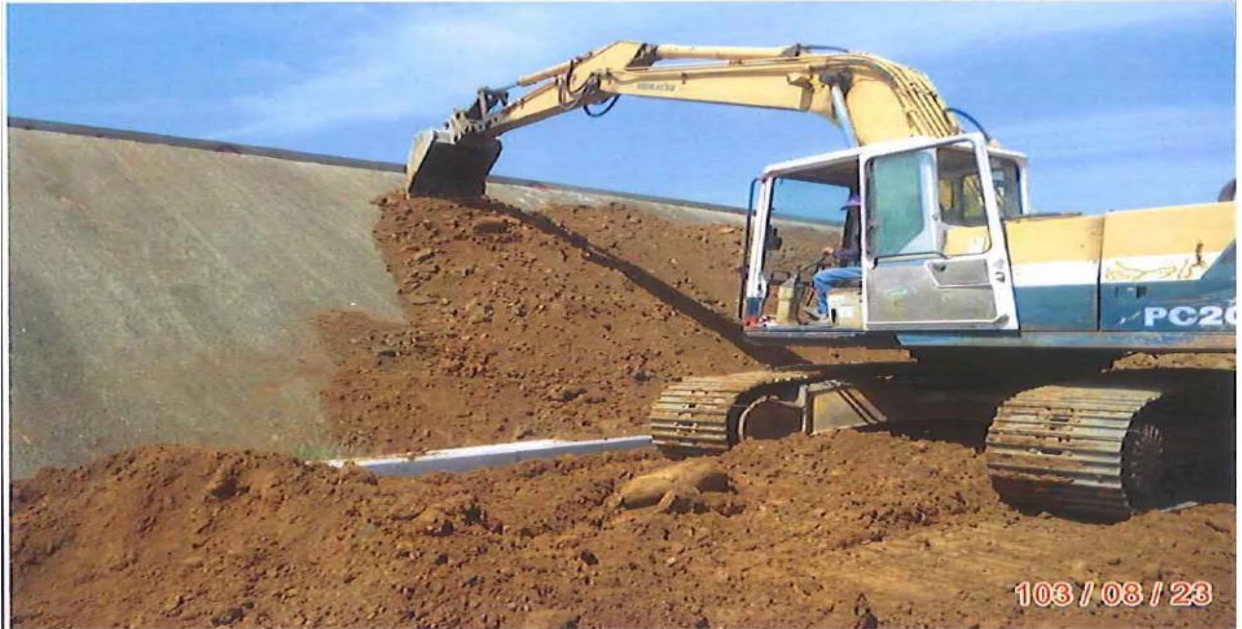
(二)查本案工程設計預算書，主要內容為堤頂步道改建鋪設高壓磚及施設護欄計904公尺，堤後坡客土鋪設假儉草皮計6,078平方公尺，並設置防汛觀測亭2處及改善水防道路885公尺。其中「堤後坡客土鋪設假儉草皮」工項，係考量綠美化改善周邊環境，故設計於原堤後坡基礎前施設一L型截牆，高度110公分，高於既有基礎約40公分，用以抵擋支撐客土重量及下滑力，植被土壤直接壓實於既有堤後坡坡面上，其施工順序為先完成L型截牆<sup>1</sup>，再以挖土機將購置之花土挖放於堤後坡坡面上，其原堤後坡坡度（垂直：水平，下同）約1：1.5，設計坡度則為1：1.63（約31.5度），並將之整平及以機械拍實，未以人工方式進行假儉草皮之鋪植工作，即完成本工項。嗣據二河局查復稱：本案工程設計不涉及堤防結構或防洪安全，係依據前期類似工程成功案例之設計原則及項目辦理，且成功案例之現況現場邊坡穩定、植生狀況良好。

照片1 103年8月23日堤後坡客土鋪設情況

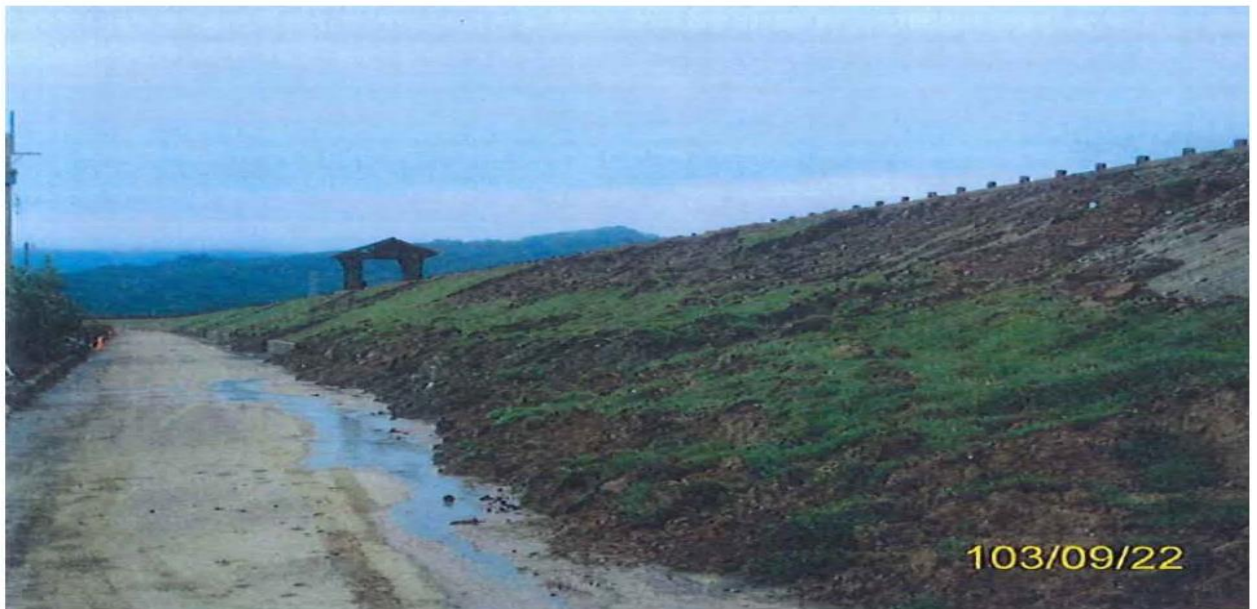
案例相較，坡度條件較為陡斜，足證該局未詳加審視本工程坡度條件已未盡相符且嚴苛，卻逕以過往案例經驗沿用規劃設計。再以，二河局未考量原堤後坡（混凝土材質）與填築客土為材料不同且性質迥異，僅冀望於客土直接覆蓋於堤後坡再以機械拍實後，利用鋪設假儉草皮之根系生長，藉以固定該堤後坡填築客土，其兩者材質界面間竟毫無為固定附著、客土支撐或增加坡面糙度等設計，致該工程施工時遭逢大雨，雨水即從弱面直灌混凝土坡面與客土銜接面，因摩擦力不足而滑落，益證二河局於規劃設計階段未審酌坡面條件即草率進行設計，洵有未當。此有水利署查復稱：「……於三灣鄉降下瞬間豪大雨（60公厘/小時）……經現場勘查該工項因103年9月16日方才鋪植完成，其客土與植生根系尚未達密合程度，……研判可能係堤頂植生尚未披覆完全，大量雨水從弱面直灌混凝土坡面工與客土銜接面，致摩擦力不足……」、「考量修復後再次滑落之風險，針對增加糙度、減緩坡度、減短坡長等面向，研議4個改善方案臚列如下：1.依原設計修復；2.L型截牆加高與坡面加木角材（減緩坡度及減短坡長）；3.坡面加斜撐角鋼（減短坡長）；4.坡面加鋪植生網（增加糙度）等……」、「水利署查復資料及二河局提供成功案例之平面圖及標準斷面圖等附卷足稽。

(二)有關本案植被土壤滑落情形，據水利署查復略以：因103年9月16日客土鋪設完成假儉草皮，客土與植生根系尚未達密合程度，而103年9月22日受鳳凰颱風瞬間豪大雨（60公厘/小時）影響，致使堤防下游段堤後坡已完成回填客土及鋪植之假儉草皮滑落。查該署檢附及中央氣象局網站資料，103年9月19日晚間8時30分至同年9月22日上午8時30分為鳳凰颱風侵臺發布陸上颱風警報期間，苗栗縣三灣鄉之逐時降雨資料，其小時最大降雨量為59.5公厘（103年9月22日凌晨5時50分）、3小時最大雨量達128公厘（103年9月22日上午7時50分）。從前揭降雨資料分析顯示，鳳凰颱風於單1小時之降雨即已超出中央氣象局所定義<sup>2</sup>「大雨」24小時之累積雨量；3小時降雨亦幾達「豪雨」24小時累積雨量，意謂該工程在植草被覆尚待生長之際，確有因瞬間強降雨致客土滑落之可能。

照片2 103年9月22日堤後坡植被土壤滑落情形

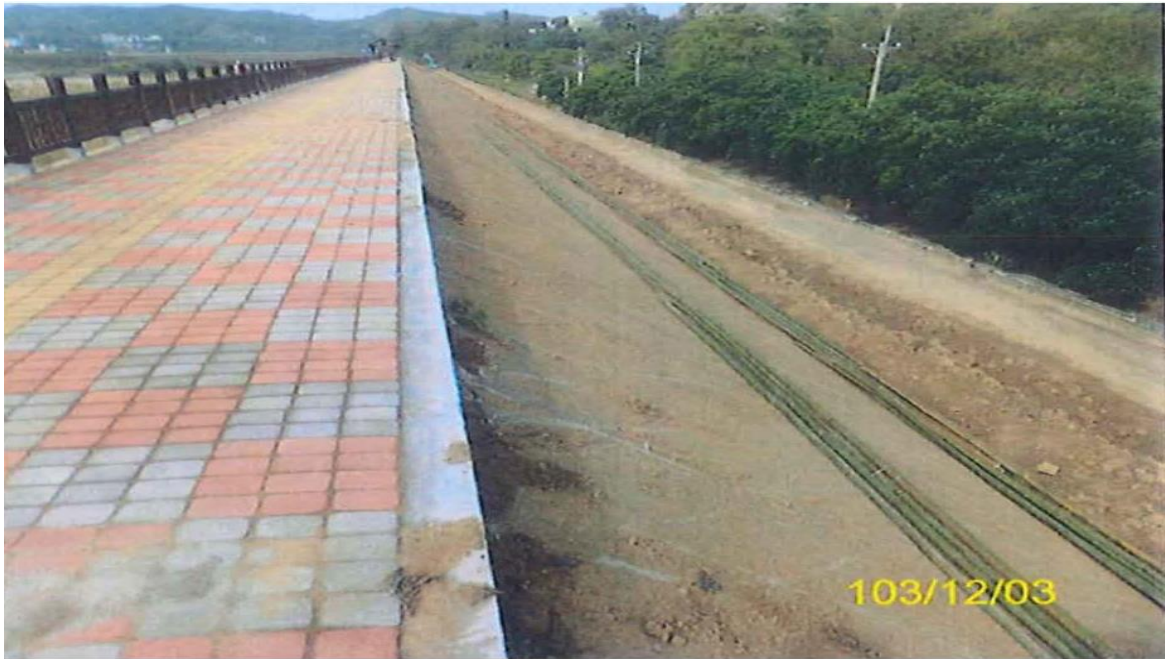
照片3 103年12月3日堤後坡植被土壤滑落后改善情形

- (四)續以，二河局因客土植草滑落，於103年9月23日起簽辦續處作為，同年11月20日完成簽核，內容略以：「……建議以承商與其專任工程人員所提較低經費方式先行改善（堤後坡每3公尺以斜撐角鋼15公分用作支撐，其後以綠竹數根排列用作擋土材，並考慮堤後坡鑽孔以增加糙度）處理後，再進行客土及鋪設假儉草皮修復。……增加配件不影響原設計圖說與數量，且經費由承商自行負擔，因而無變更設計需求……。惟承商辦理改善措施與客土及假儉草皮修復仍須給予合理之工期……。」嗣後該局爰依據本案工程契約書第7條及附錄6「經濟部水利署辦理工程工期核算注意事項」核定准延天數88天，並展延至104年1月9日止。可證本工程因未能先行預防客土植草滑落，徒增工期88天且耗費行政資源。然再截至預定完工日止，因囿於植栽生長季節（氣溫低於適生狀態）影響假儉草皮之培育而尚未施作完成，其最後鋪植效果尚待假以時日觀察，故水利署允應加強督導該局確實依契約規定辦理逾期違約金及完工後養護保固<sup>3</sup>等事宜，切實防止堤後坡客

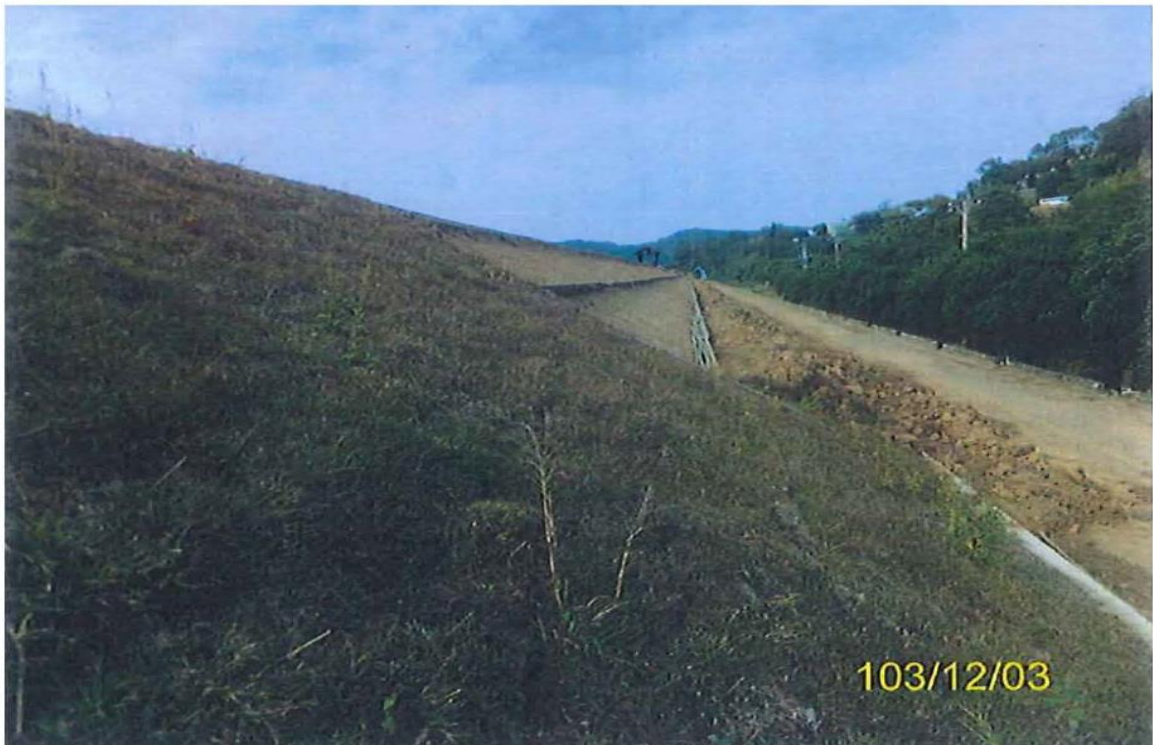
照片4 103年12月3日堤後坡植被土壤滑落后改善情形

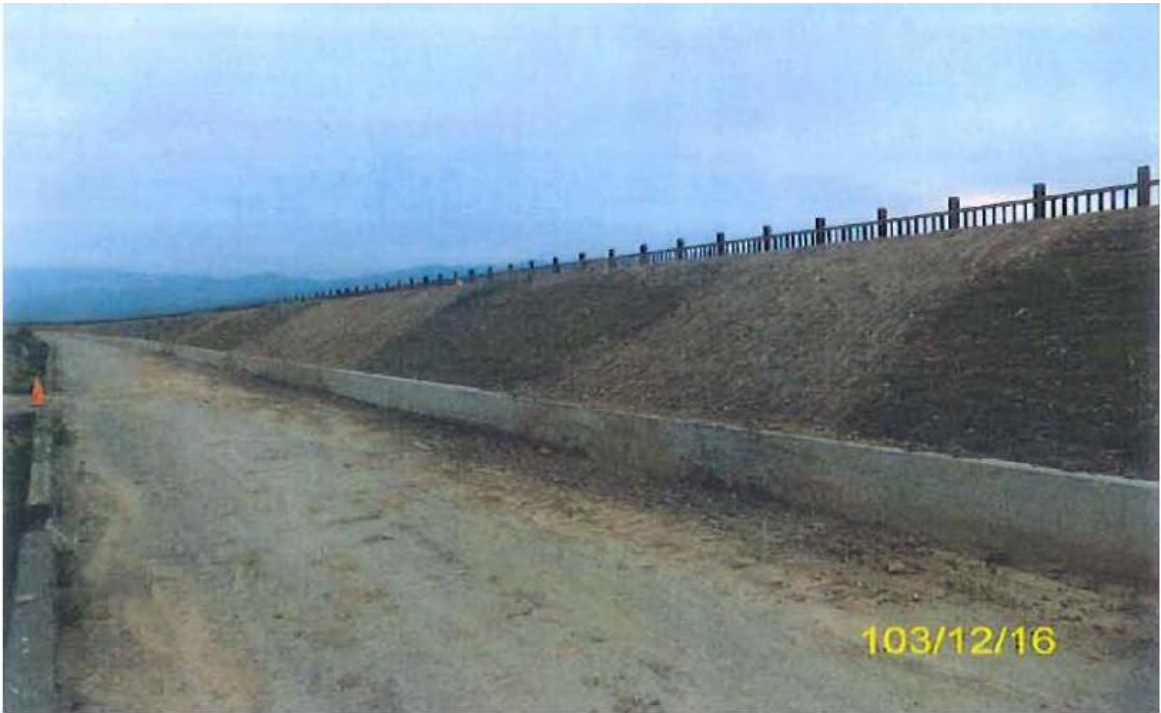
照片5 103年12月16日堤後坡植被土壤滑落后改善情形(尚未鋪設假儉草皮)

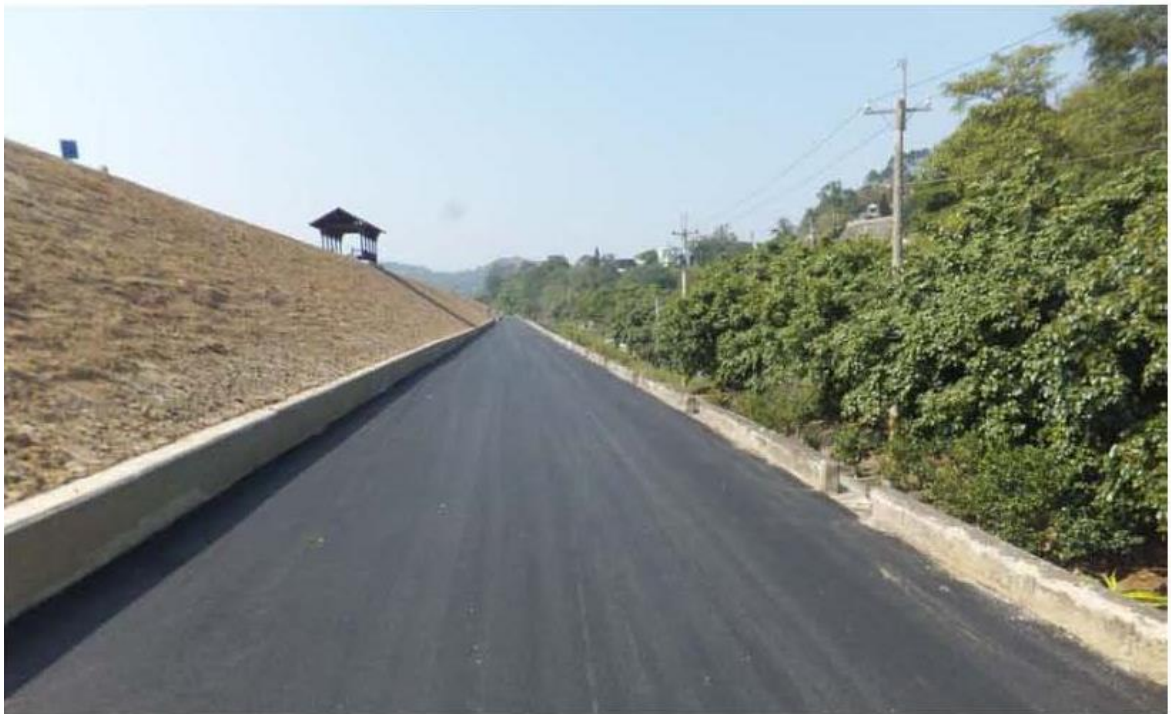
照片6 104年1月8日改善情形(尚未鋪設假儉草皮)
