調 查 報 告

壹、案由：據悉，首顆造價昂貴由臺灣完全自主研發的光學遙測衛星「福衛五號」，於106年9月7日傳回首批遙測影像，照片均模糊不清，其拍照功能是否已達「失能」程度？還是可以補救？科技部、財團法人國家實驗研究院及國家太空中心對衛星構造配備的技術品質要求為何？衛星發射前的功能監督檢測程序為何？「福衛五號」的拍照功能事先如何測試？是否曾發現異樣？對太空中的可能變數是否曾有因應方案？狀況發生是否與國家太空中心的內控機制有關？均有深入調查之必要案。

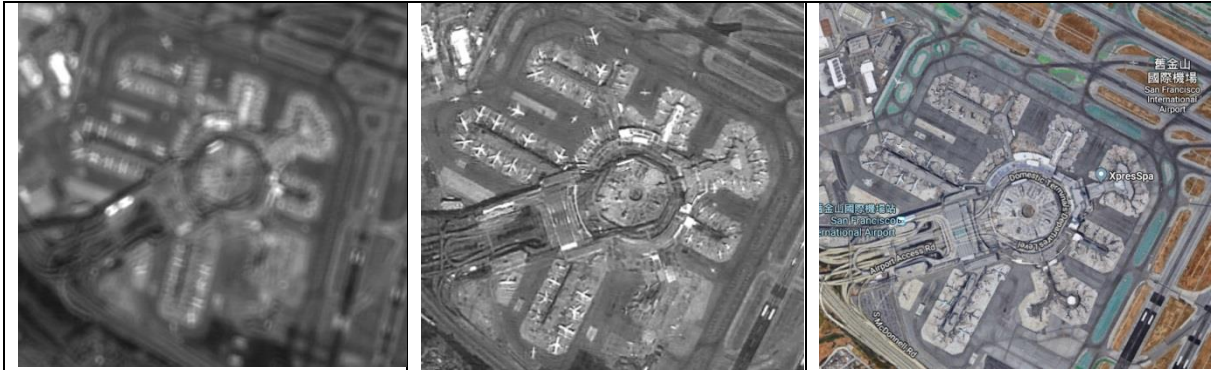
(三)106年9月8日光學遙測酬載開始進行取像後，發現影像略有模糊及光斑現象產生，國研院於9月19日發布新聞稿略以：「……傳回來的影像有模糊不清的現象，且在都市的建築物旁邊出現一圈一圈的光斑。太空中心邀請光學專家共同分析後研判，模糊不清及光斑皆是由於焦距偏移所造成。太空中心依SOP在地面進行各項測試時，均未發生類似情況，

目前尚無法得知此一焦距偏移的產生原因」，其中有關模糊光斑部分，將福衛五號拍攝舊金山國際機場航廈放大並與Google Maps衛星影像比較如圖21。

圖21. 福衛五號拍攝舊金山國際機場航廈影像模糊光斑情形(左)、回溯修正後(中)及Google Maps(右)比較。國研院提供及本院自行整理

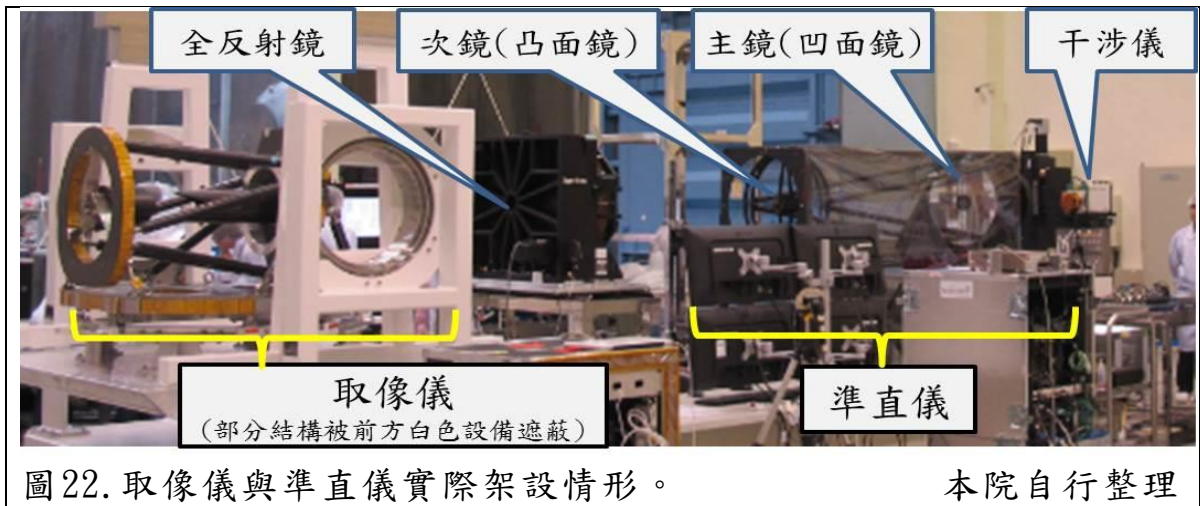
圖22. 取像儀與準直儀實際架設情形。

準工具，準直儀如未能校驗至準直度及波前³誤差等指標符合標準，以準直度為例，準直儀將提供準直度欠佳之光線予取像儀(如圖23下方，紫色為準直光線，紅色為不準直光線)，而無法正確模擬取像儀在太空中所收集光線之準直度，進而使取像儀在參考基準有所偏誤的條件下進行調焦而導致離焦；以目前太空中心推測取像儀離焦1mm，回推至準直儀離焦之離焦量達9mm，其實際校準時架設如圖22，相關位置如圖23：

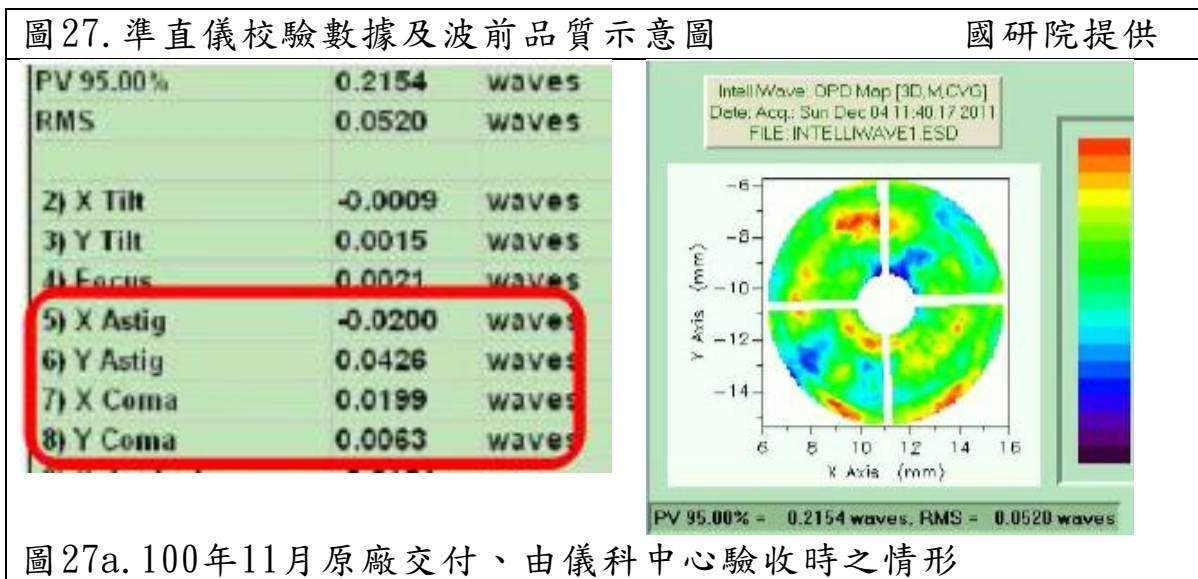
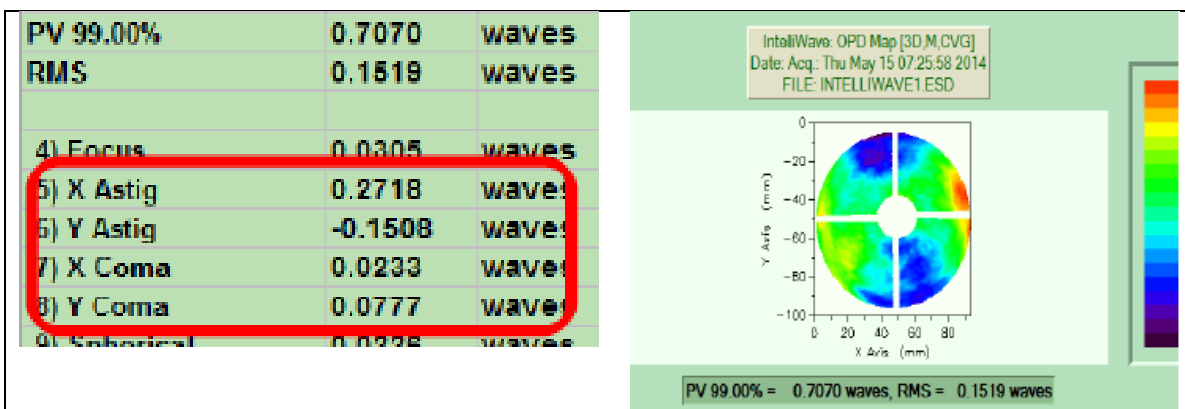
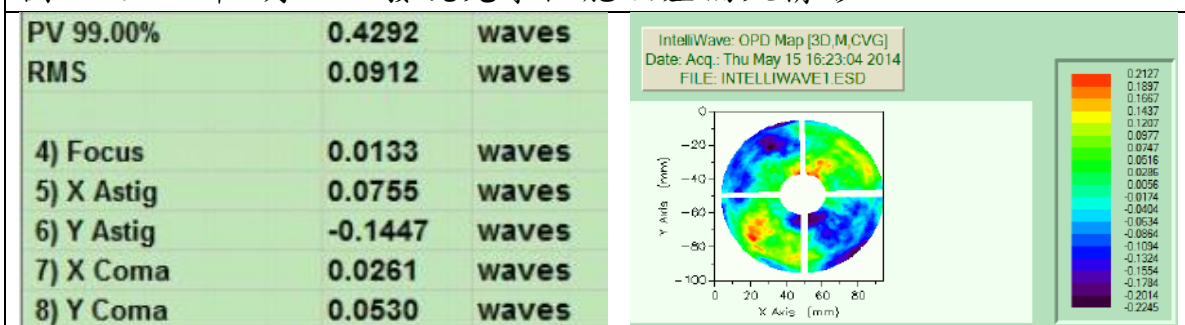
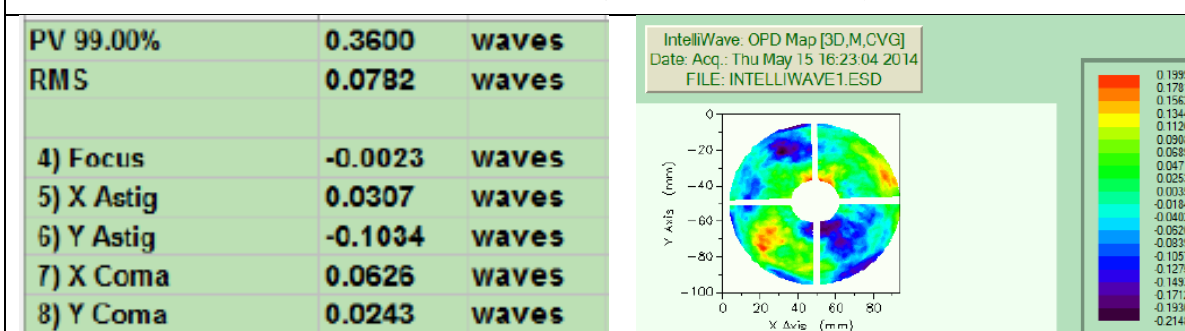
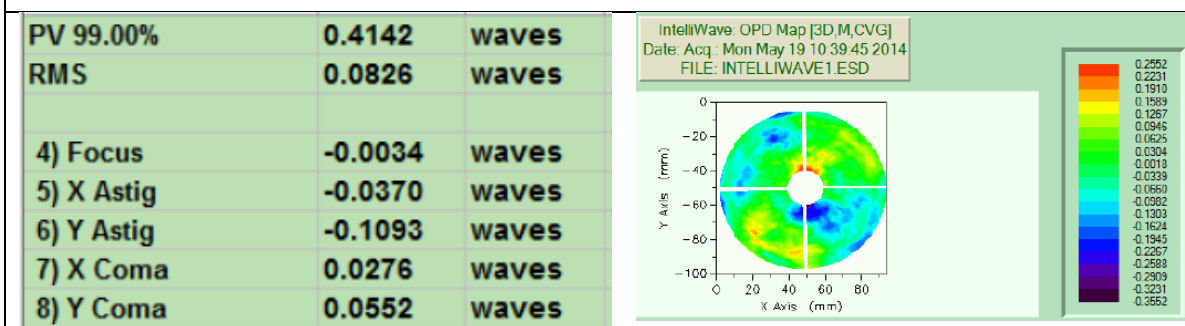
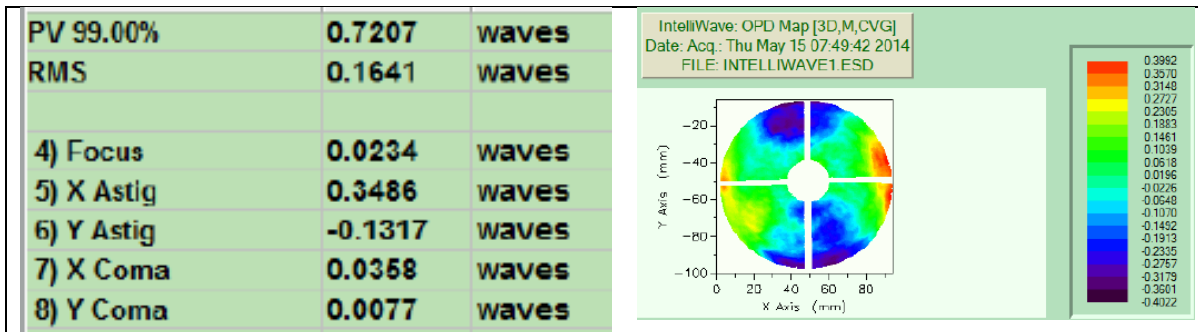
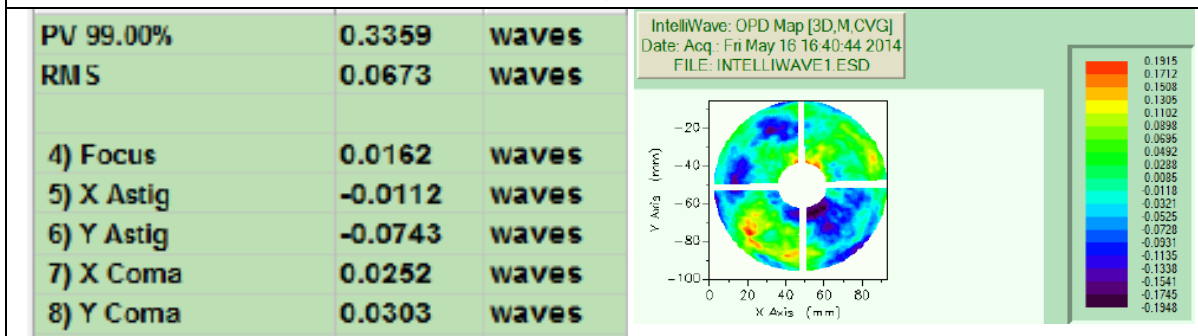
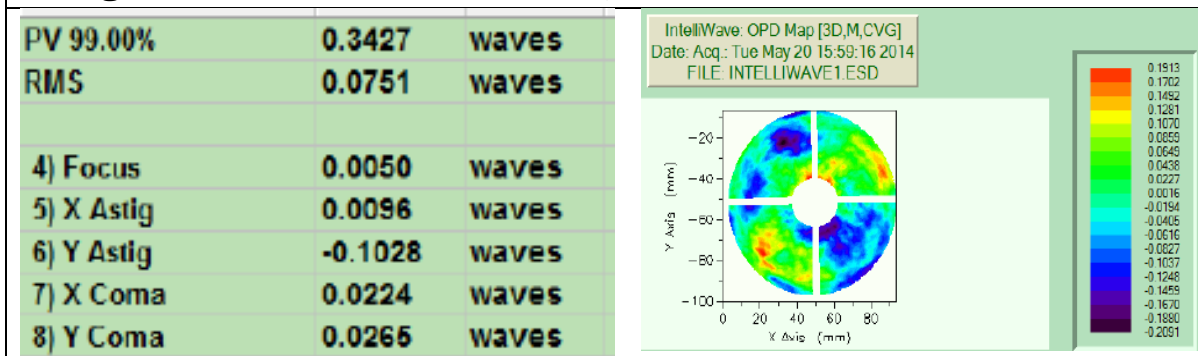
圖27b. 103年5月15日發現光學性能誤差偏大情形

圖27c. 103年5月16日進行校驗前情形(原廠工程師遠端指導)

圖27d. 103年5月16日進行校驗後情形(原廠工程師遠端指導)

圖27e. 103年5月19日進行校驗前情形

圖 27f. 103年5月19日進行校驗後情形

圖 27g. 103年5月20日進行校驗後情形

圖 27h. 103年5月21日完成校驗後重複確認情形

2、以圖 27a 為例，100 年驗收時在 95% 信心水準下 PV 值可達 0.2154λ ⁸，符合福衛五號團隊與原廠工程師電子郵件溝通所得低於 0.25λ ($1/4$ waves) 的標準，而其項下如 tilt、focus、Astig、Coma 等，則屬於更高階的像差⁹，分別

之校驗數據顯示，PV值經99%信心水準檢驗為0.7070，不符低於1/4 waves的標準，福衛五號團隊研判光學性能誤差偏大，因此開始連絡原廠，進行一連串的準直儀校驗作業，其情形摘錄如圖26c至26h所示，並整理數據如表9。

(4) 由圖27h完成校驗之PV值0.3427顯示，準直儀最後仍未調整至 0.25λ (1/4 waves) 以下之合格標準，為此本院於107年9月7日赴太空中心，福衛五號團隊始說明，當時研判即使未達 0.25λ ，對光學品質亦無顯著影響，而且光學品質與涉及離焦之準直度指標focus term係數無關，故即以前開條件進入下一階段的取像儀整測作業。

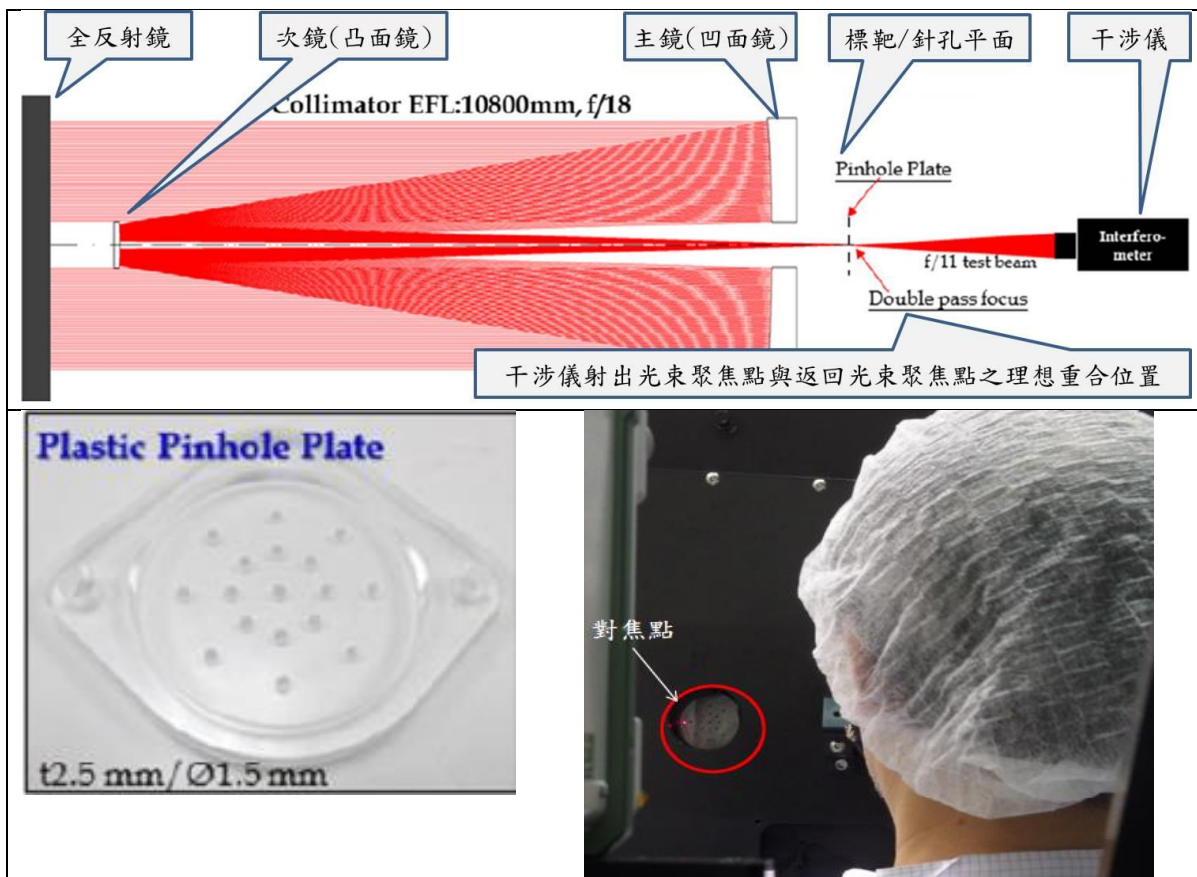
圖31. 準直儀校驗時之光徑及聚焦示意圖。左下即針孔平面，右下為校驗人員實際進行對焦情形。國研院提供

7、圖31所示之double pass focus，意味干涉儀射出光束聚焦點及返回光束聚焦點等2點必須重合在焦平面(針孔平面)上。在操作程序上，必須先前後調整干涉儀，使干涉儀射出光束在標靶平面上之光點為最小且最亮如圖32，此時表示干涉儀射出光束已正確聚焦在標靶平面上，以做為後續調整返回光束聚焦點之基準位置，繼而固定干涉儀與標靶平面之距離，將標靶平面更換為針孔平面使光束通過，再透過次鏡旋鈕調整主次鏡間距，使返回光束聚焦點與干涉儀射出光束聚焦點重合，使兩聚焦點之focus term係數趨近於零，以達成double pass focus。

8、但如果干涉儀射出之光束自始就未能正確聚焦在標靶平面上，縱將返回光束聚焦點以次鏡旋鈕調整至與干涉儀射出光束聚焦點重合，此時focus term係數雖然為零，但由於2焦點都未在

焦平面(針孔平面)上，在此狀態下光束並未在焦平面上成像，主次鏡間距離不適當，也就是說準直儀全系統仍處於離焦狀態。

- 9、本院於9月7日再派員赴太空中心請團隊成員展示如何進行準直儀校驗，發現校驗人員在干涉儀射出光束聚焦點判定上係採肉眼，除肉眼本身可能造成偏誤，無法確保干涉儀射出光束正確聚焦在標靶平面上之外，其小光圈(F11)所造成之深景深，對肉眼判定聚焦更是一大挑戰。且校驗人員在調整次鏡旋鈕後，仍對干涉儀前後位置進行調整，該項調整亦可能造成干涉儀射出光束聚焦點偏離焦平面(針孔平面)，連帶改變返回光束之聚焦調整基準，使得返回光束雖然與干涉儀射出光束重合而讀取focus term係數符合標準(小於 0.035λ)，但事實上2焦點都未在焦平面(針孔平面)上。
- 10、有關肉眼判定干涉儀射出光束聚焦點是否可能造成誤差，國研院說明，準直儀原校準程序符合光學原理，為光學領域中之習知技術，可確保準直度。惟任何量測均有量測誤差，在干涉儀聚焦在準直儀焦平面(標靶平面)之判定上，曾實際進行20次重複判定，其標準差約為0.3mm，具有一定的再現性(準直儀焦長為10,800mm)。換言之，福衛五號團隊依據實驗結果，認為即使以肉眼判定聚焦，其誤差仍能獲得相當程度的控制。
- 11、惟該院所述「曾實際進行20次重複判定」，並非103年校驗時所為，而係106年國研院調查研判失焦原因可能源自於此所進行之試驗，而既已納入可能之離焦原因，校驗措施嚴謹程度可

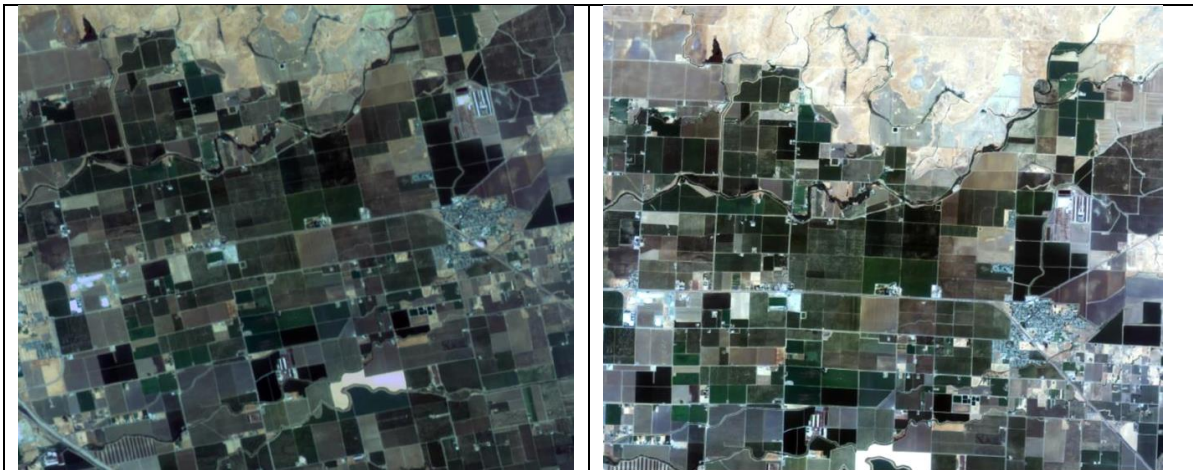
圖33a. 福衛五號拍攝美國加州農田模糊影像(左)及回溯修正後影像(右)對照

- (二)所謂溫度調控是改變衛星內部溫度，以利用熱脹冷縮之原理改變遙測取像儀之焦距。經過反覆測試與分析，最後發現調整部分區域溫度，將固定主鏡的結構體升至 35°C ，次鏡支撐環升至 30°C ，可將光斑直徑縮小約15%，與本院赴太空中心履勘詢問作業人員表示前開方法可縮小光斑約15%相符。而「回溯修正」則是以數值方法找出代表福衛五號影像光斑之點擴散函數 (Point Spread Function, PSF)，再對該影像進行回溯修正運算，將失真影像還原。
- (三)截至106年底為止，福衛五號已成功取像累積超過1,000組黑白/彩色影像，經過前述兩種方式處理過之影像，依下列3種國際上常用解析度判讀方法，(1)與福衛二號相同之解析度驗證方法，以地面採樣距離(GSD)分析：黑白2米、彩色4米(福衛二號黑白2米、彩色8米)；(2)從影像上估計出點擴散分佈函數(PSF)，並與福衛二號影像之PSF對照比較：黑白3米、彩色4米；(3)採用美國軍方判讀解析度標準，實際對照福衛五號拍得之影像判讀：黑白3米、彩色5米。以方法一而言，目前影像品質已達黑白2米及彩色4米的目標，但太空中心仍將持續相關調校工作，期能進一步提升影像解析度，滿足其他判

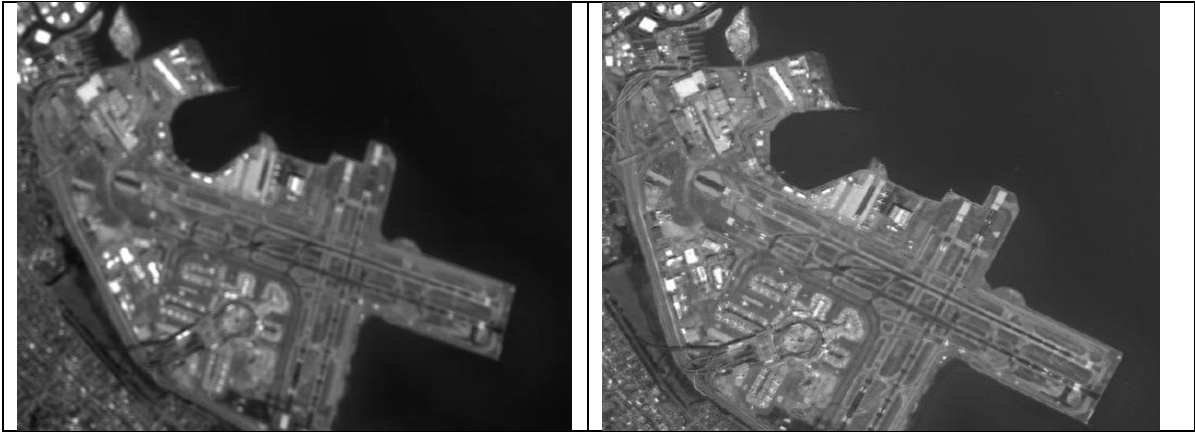
圖33b. 福衛五號拍攝舊金山國際機場模糊影像(左)及回溯修正後影像(右)對照。國研院提供

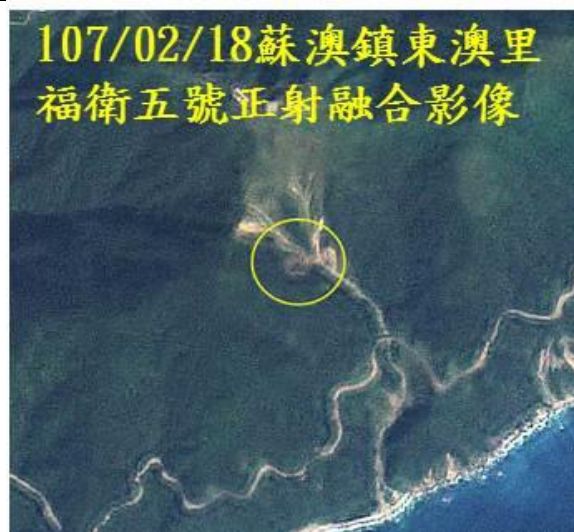
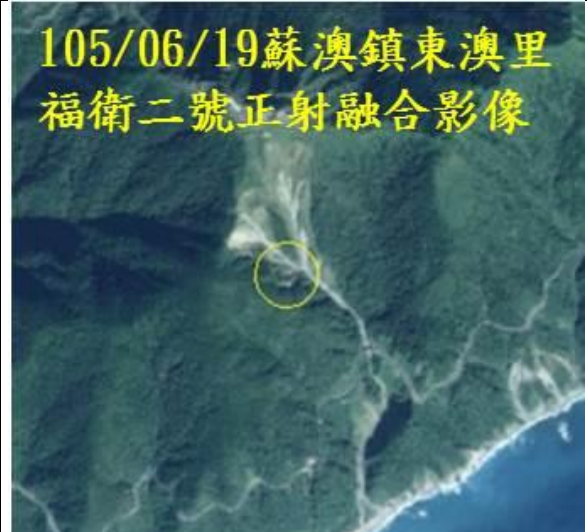
圖35. 福衛五號在蘇澳鎮東澳里之影像(左)與福衛二號105年6月19日同一地區之影像(右)互相比對，可發現有多處變異點，圈起處疑似為新增的崩塌地，經計算約為0.74公頃。
