糾 正 案 文

壹、被糾正機關：交通部臺灣鐵路管理局。

貳、案由：臺鐵局於民國105年6月4日辦理富里-東竹站間軌枕抽換作業，及同年6月22日富源北二平交道降道工程時，前者未盡確實夯實道碴之責於先，復未警覺日間高溫持續升高，應加強監視軌道穩定狀況，即時補充道碴，以致施工擾動之路線，因伴隨日間鋼軌溫度升高，數十列次車輛車速車軸重量輾壓，逐漸加大該路段鬆動及軌道不整範圍，造成鋼軌挫屈。後者為改善平交道路面高度及線形問題，養護及整修次數繁密，期間多次施工作業已達一定規模，長期以來逕由道班人員憑其施工經驗判斷辦理，而未擬定施工計畫，以致道班人員執行降道工程時，涉犯未按規定事先申請列車慢行、未確實夯實道碴及僅憑其施工經驗將線形整平拉順等違失情事。肇致兩次列車出軌重大事故，均因養護或整修作業不佳，未落實檢查及加強監視軌道穩定狀況，未按規定採取列車慢行措施及缺乏路線異常通報之適當應變處置作為，事後又無法確實監督改善，相同違失重複發生，總計造成9節車廂出軌，2名乘客受傷，嚴重危及鐵路行車安全，確有違失，爰依法提案糾正。

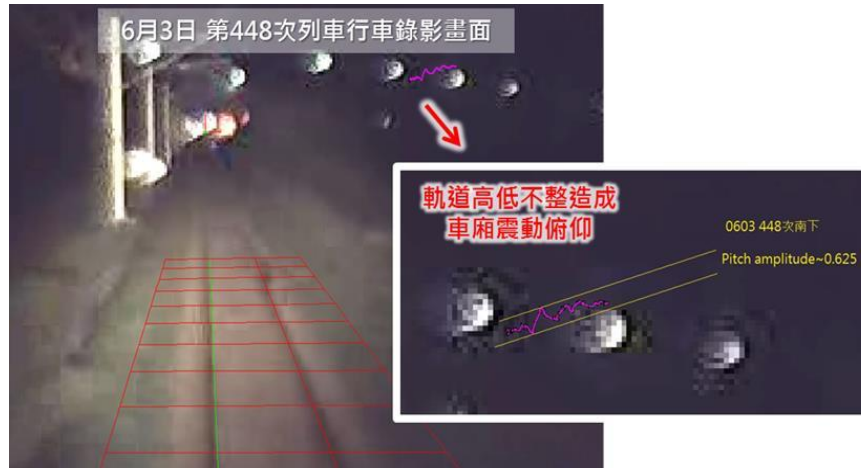
塞／下行第一閉塞號誌機前）抽換整修。該處道碴及軌枕情況，依據同年6月3日第412次列車12：14行車錄影畫面顯示，道碴及軌枕已呈現白色，並有疑似噴泥、路基弱化之現象。富里道班於同年6月4日夜間00：10~04：30完成抽換鋼軌夾膠絕緣接頭之大枕及PC枕各1支作業之後，因發現抽換地點路線方向有微量不整，隨即於05：45~07：30間進行方向整正（砸道）作業。該處軌道高低不整情形，經比較同年6月3日第448次列車夜間11：30及6月4日上午第401次列車05：36之錄影畫面（如圖1、圖2），顯示已有獲得改善。當日約5時起雙向共有21列次通過事故地點，約09：57第4621次列車巡檢通過施工路段雖未發現異常。惟08：30第411次列車通過該路段時，由其行車錄影畫面（圖3）卻發現，原海側木枕浮起區段已有石碴覆蓋，如比對05：36第401次列車之錄影畫面，軌道高低不整情形雖無明顯變化，然已有軌道變形、方向不整增大情形。再分析12：14第412次列車通過該處之行車錄影畫面（如圖4、圖5），鋼軌已呈現不整現象，列車發生劇烈搖擺，且由列車前端畫面顯示，該路段在出軌事故發生前，已有5至6公分鋼軌偏移情形，其後端畫面更顯示，車廂有明顯翻滾及偏擺之現象。顯然軌枕抽換及方向整正作業完成之後，道班人員並未將道碴夯實。交通部於本案事故專案調查報告即指出，該施工作業造成軌道擾動，以致側向支承（橫向穩定）產生弱點，倘若道碴未確實夯實，經分析其牽動之道碴範圍將影響4支軌枕之側向勁度，降低挫屈強度，推判路線養護不佳、施工擾動又未確實將道碴夯實等語。臺鐵局於本院105年12月7日詢問時亦坦承，同年6月4日完成軌枕抽換及方向整正

圖1 6月3日夜間第448次列車通過事故地點之俯仰情形

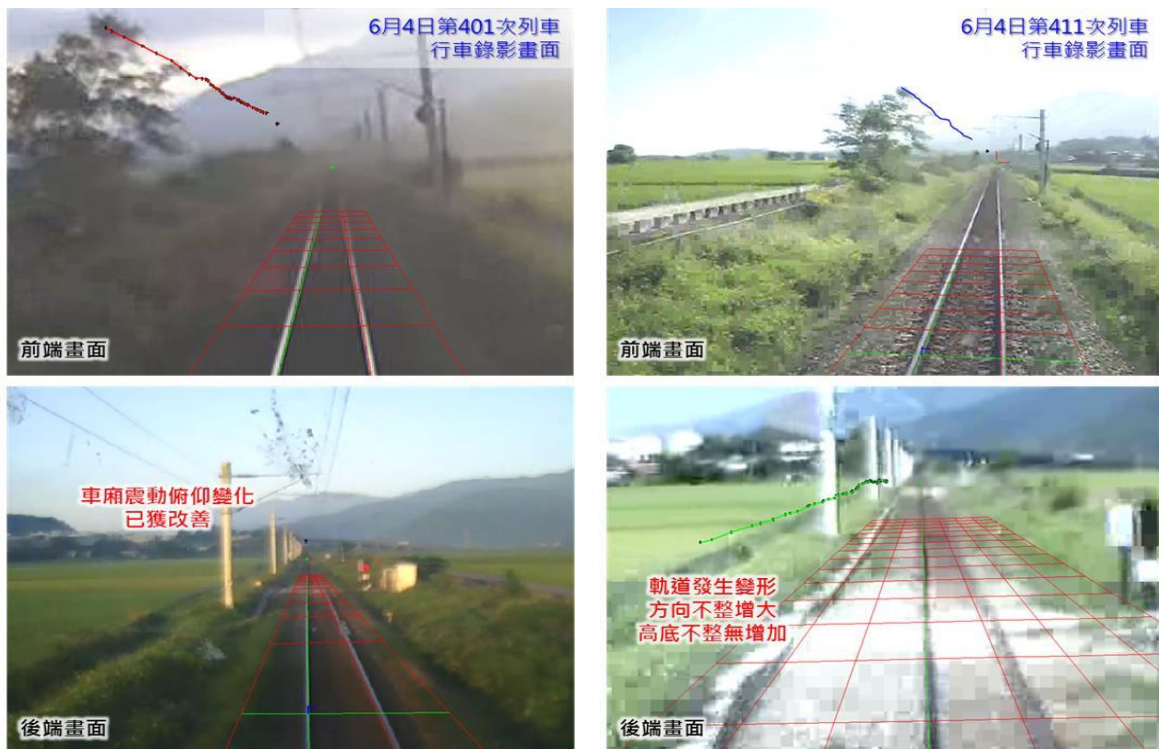
圖2 (左圖) 6月4日第401列車通過事故地點之俯仰情形

圖3 (右圖) 6月4日第411列車通過事故地點之俯仰情形

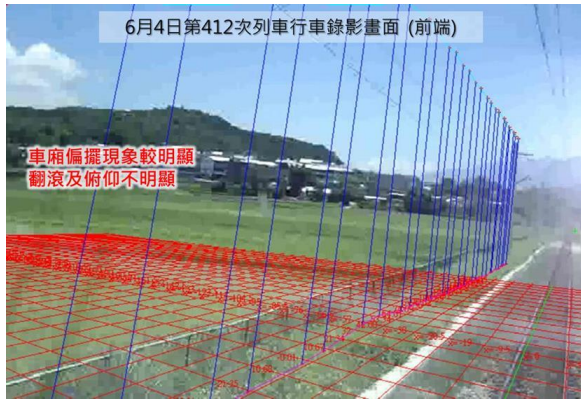
圖4 (左圖) 6月4日第412次前端畫面顯示車廂偏擺情形

司機員部分，由其個人經驗決定當下應減低之速度，並佐以目視注意運轉，以致第651次列車自富里站出發後，司機員雖以78km/h速度行駛並提前切斷動力預作煞車準備，於發現前方路基線形不整後立即啟動煞車，卻因該處為下坡（速限95km/h），列車仍以63km/h速度於K104+646處車輪爬上鋼軌頭部後，第2車至第7車共6節車廂出軌。足見道班人員在未能確定軌道狀況穩定之前，採取列車慢行降速等因應措施，復未警覺夏季高溫恐造成軌道挫屈變形，可能危及行車安全，主動積極監視軌道狀況，即時補充道碴，危機意識嚴重不足，至於站長、司機員等接獲路線異常通報後又缺乏高度警覺性，即時採取應變處置措施，均有不當。

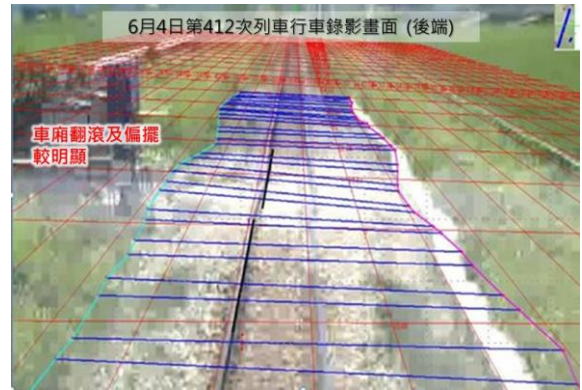
圖5 (右圖) 6月4日第412次後端畫面顯示車廂翻滾及偏擺情形

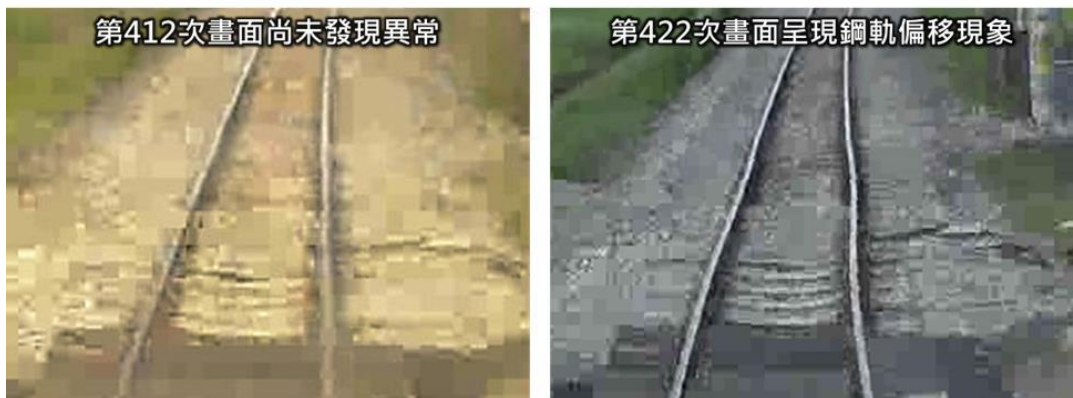
- (三)復查，臺鐵局105年8月4日函復本院表示，105年6月22日00：18~05：50執行光復-瑞穗站間富源北二平交道降道工程，其施工依據係依花蓮工務段鳳林分駐所主任6月16日電話指示辦理，當日施工完成之後，並無完工驗收證明，亦無填寫抽換道碴作業自主檢查表，事後雖提供該處105年5月11日及7月15日現場照片供參，仍難證明當日施工之結果，且因該處降道範圍僅包括平交道前、後各約4~6公尺，緩衝長度甚短，其縱面線形折角大於1‰，交通部於本案專案調查報告即指出，在路段線形定線基準（內軌）已變動之情況下，僅由道班人員憑其施工經驗將線形整平拉順，缺乏完整量化測量及紀錄輔以確認等語。再者，花蓮工務段並未按規定於降道工程施工前申請列車慢行事宜，以致當日工程完成之後，在尚未確認軌道狀況及道碴阻力已恢復到所需之強度下，嗣計約25列次通過該路段，車軸重量輾壓逐漸加大該路段之鬆動及軌道不整範圍，造成第307次列車14：46以運轉速度101km/hr通過該處時，因路基鬆軟使後節車廂晃動及車軸左右蛇行，於K53+141處車輪爬上鋼軌頭部後出軌。此由6月22日25列次中取得2列次之行車錄影設備（如圖6）即可發現，第412次列車11:39行經富源北二平交道時，路線狀況尚屬正常，但第422次列車13:58

圖6 第412、第422次列車鋼軌偏移增加情形

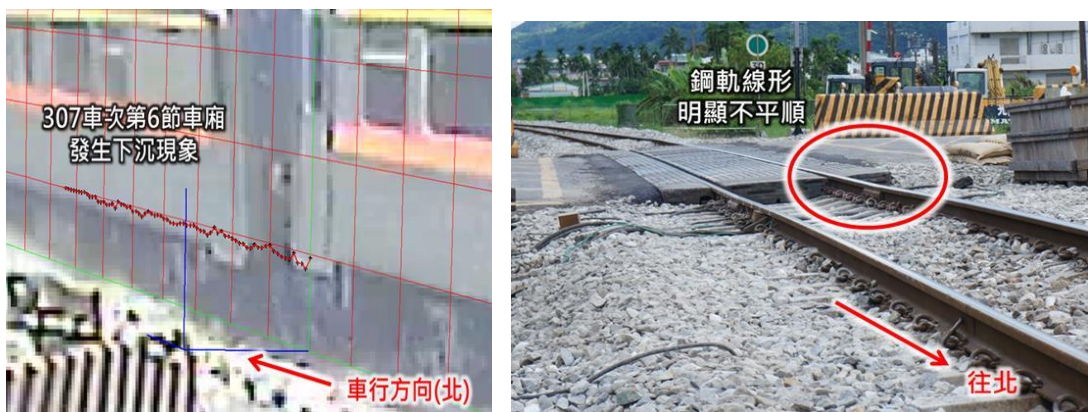
行經平交道時，北端東側3~5公尺範圍內鋼軌面已明顯方向性不整，另第307次列車14:46行經平交道時（如圖7），因交道北側突然下陷，車輛有波長甚短之高低不整現象，第6車有明顯跳動及下沈現象。且至次日（23日）交通部專案調查小組成員現地勘查時，仍發現該處鋼軌線形有明顯不平順情形（如圖8）。而花蓮工務段事後卻以「平交道維修標準作業程序」解釋沒有慢行規定，顯係有意推卸責任，混淆視聽，並稱軌道調整動作經常都有做，但平交道工作困難度較高，可能就是經驗的關係，工程的收尾沒有做好云云，亦不可採。

圖7（左圖）6月22日第307次列車通過平交道下沉現象

圖8（右圖）6月22日事故次日平交道鋼軌線形
