調 查 報 告

壹、案由：105年6月4日及同年月22日，分別發生臺鐵列車莒光號、自強號在花東路段出軌事故，造成旅客搭乘行經花東路段列車之恐慌。究列車發生事故之調查機制為何？行車設施維護及安全檢查機制有無落實？各機制能否將行車事故機率降至最低？交通部所屬臺灣鐵路管理局有無善盡督導責任？均有深入瞭解之必要案。

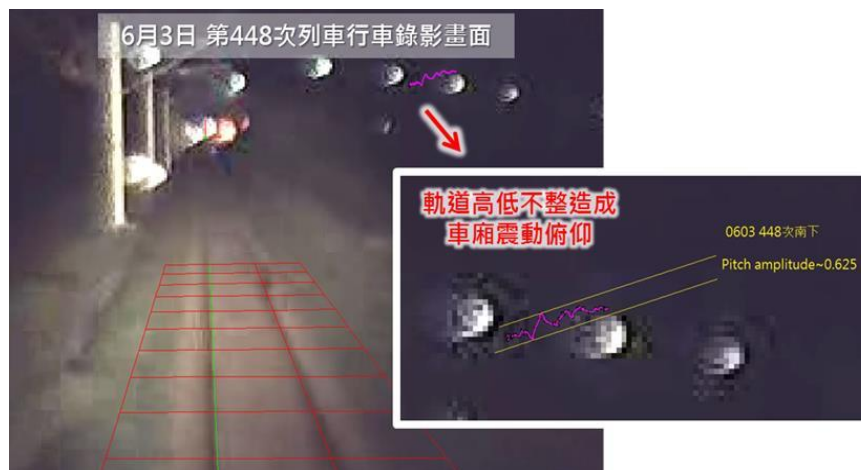
- (二)查臺鐵局臺東工務段池上工務分駐所富里道班副領班於105年5月份檢查軌道時，發現K104+662有木枕腐朽、相鄰PC枕表面有破損，排定於同年6月4日於富里-東竹站間（單線）K104+655處（上行第三閉塞／下行第一閉塞號誌機前）抽換整修。該處道碴及軌枕情況，依據同年6月3日第412次列車12：14行車錄影畫面顯示，道碴及軌枕已呈現白色，並有疑似噴泥、路基弱化之現象。富里道班於同年6月4日夜間00：10~04：30完成抽換鋼軌夾膠絕緣接頭之大枕及PC枕各1支作業之後，因發現抽換地點路線方向有微量不整，隨即於05：45~07：30間進行方向整正（砸道）作業。該處軌道高低不整情形，經比較同年6月3日第448次列車夜間11：30及6月4日上午第401次列車05：36之錄影畫面（如圖1、圖2），顯示已有獲得改善。當日約5時起雙向共有21列次通過事故地點，約09：57第4621次列車巡檢通過施工路段雖未發現異常。惟08：30第411次列車通過該路段時，由其行車錄影畫面（圖3）卻發現，原海側木枕浮起區段已有石碴覆蓋，如比對05：36第401次列車之錄影畫面，軌道高低不整情形雖無明顯變化，然已有軌道變形、方向不整增大情形。再分析12：14第412次列車通過該處之行車錄影畫面（如圖4、圖5），鋼軌已呈現不整現象，列車發生劇烈搖擺，且由列車前端畫面顯示，該路段在出軌事故發生前，已有5至6公分鋼軌偏移情形，其後

圖1 6月3日夜間第448次列車通過事故地點之俯仰情形

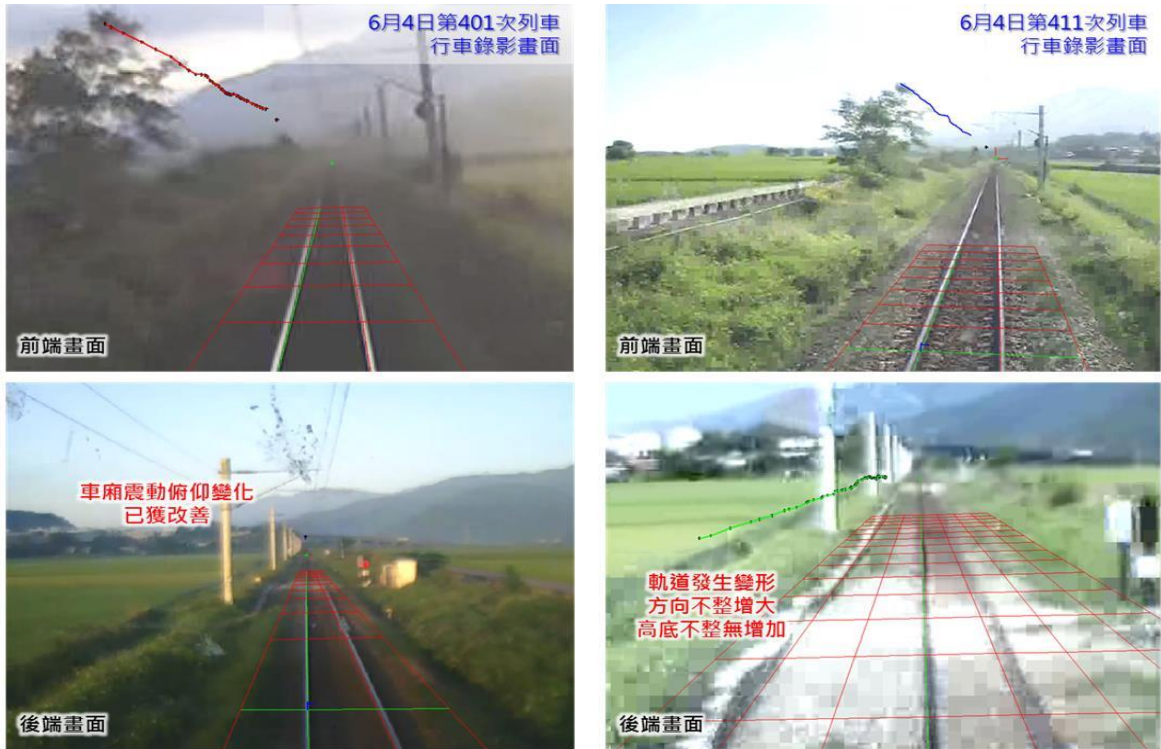
圖2 (左圖) 6月4日第401列車通過事故地點之俯仰情形

圖3 (右圖) 6月4日第411列車通過事故地點之俯仰情形

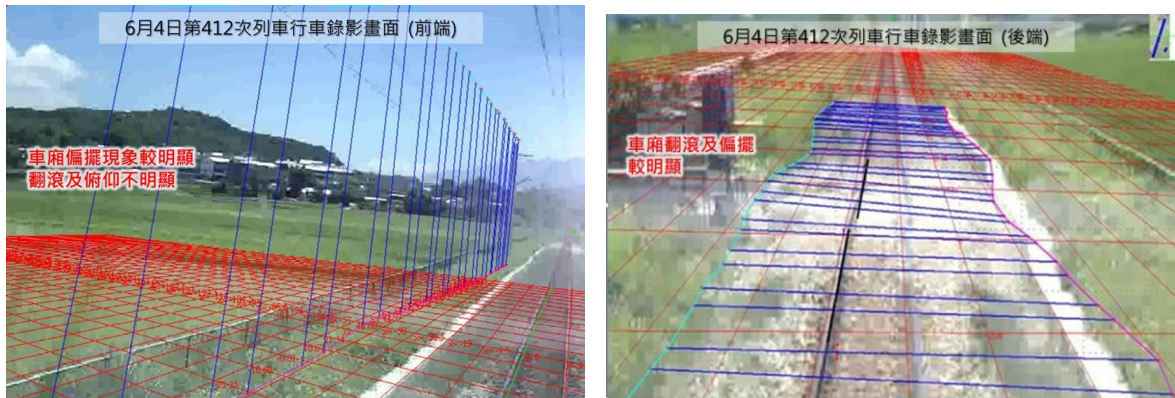
端畫面更顯示，車廂有明顯翻滾及偏擺之現象。顯然軌枕抽換及方向整正作業完成之後，道班人員並未將道碴夯實。交通部於本案事故專案調查報告即指出，該施工作業造成軌道擾動，以致側向支承（橫向穩定）產生弱點，倘若道碴未確實夯實，經分析其牽動之道碴範圍將影響4支軌枕之側向勁度，降低挫屈強度，推判路線養護不佳、施工擾動又未確實將道碴夯實等語。臺鐵局於本院105年12月7日詢問時亦坦承，同年6月4日完成軌枕抽換及方向整正作業之後，最後夯實的動作沒有完整，道班人員並未確實夯實軌道石碴等語，相關人員業已懲處在案。

圖4 (左圖) 6月4日第412次前端畫面顯示車廂偏擺情形

圖5 (右圖) 6月4日第412次後端畫面顯示車廂翻滾及偏擺情形

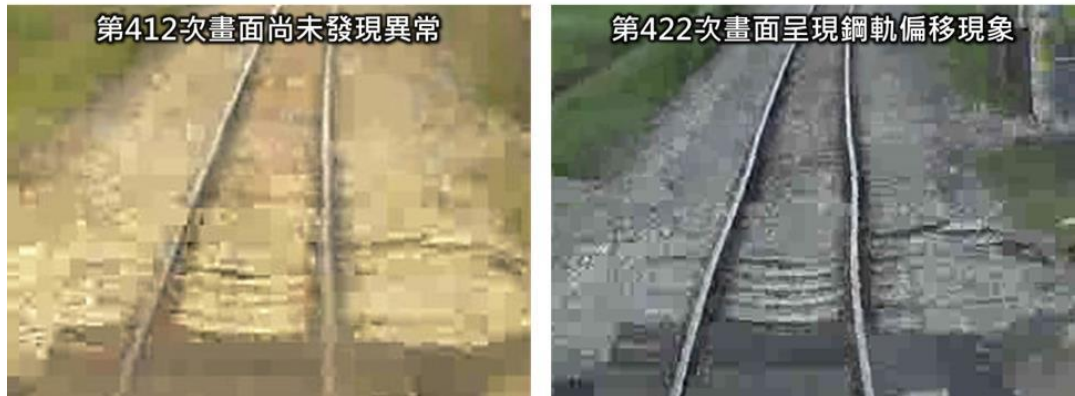
尺，緩衝長度甚短，其縱面線形折角大於1‰，交通部於本案專案調查報告即指出，在路段線形定線基準（內軌）已變動之情況下，僅由道班人員憑其施工經驗將線形整平拉順，缺乏完整量化測量及紀錄輔以確認等語。再者，花蓮工務段並未按規定於降道工程施工前申請列車慢行事宜，以致當日工程完成之後，在尚未確認軌道狀況及道碴阻力已恢復到所需之強度下，嗣計約25列次通過該路段，車軸重量輾壓逐漸加大該路段之鬆動及軌道不整範圍，造成第307次列車14：46以運轉速度101km/hr通過該處時，因路基鬆軟使後節車廂晃動及車軸左右蛇行，於K53+141處車輪爬上鋼軌頭部後出軌。此由6月22日25列次中取得2列次之行車錄影設備（如圖6）即可發現，第412次列車11:39行經富源北二平交道時，路線狀況尚屬正常，但第422次列車13:58行經平交道時，北端東側3~5公尺範圍內鋼軌面已明顯方向性不整，另第307次列車14:46行經平交道時（如圖7），因交道北側突然下陷，車輛有波長甚短之高低不整現象，第6車有明顯跳動及下沉現象。且至次日（23日）交通部專案調查小組成員現地勘查時，仍發現該處鋼軌線形有明顯不平順情形（如圖8）。而花蓮工務段事後卻以「平交道維修標準作業程序」解釋沒有慢行規定，顯係有意推卸責任，混淆視聽，並稱軌道調整動作經常都有做，但平交道工作困難度較高，可能就是經驗的關係，工程的收尾沒有做好云云，亦不可採。

圖6 第412、第422次列車鋼軌偏移增加情形

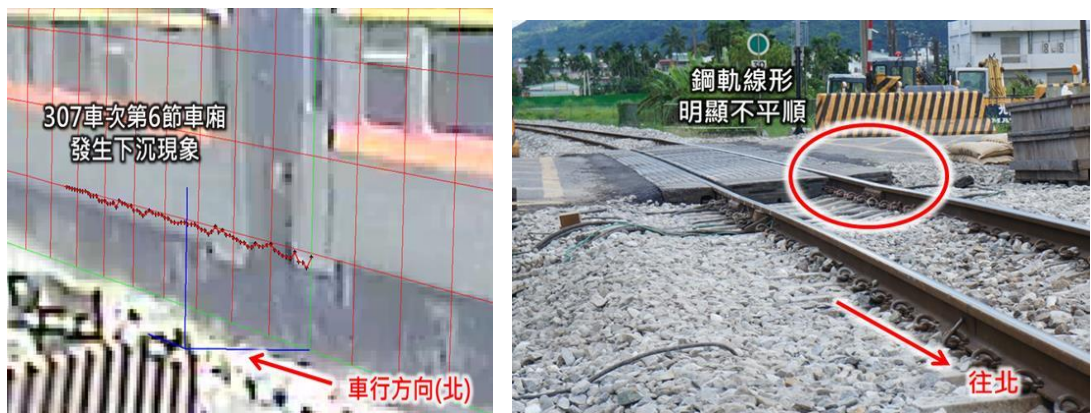
圖7 (左圖) 6月22日第307次列車通過平交道下沉現象

圖8 (右圖) 6月22日事故次日平交道鋼軌線形
