## 糾 正 案 文

壹、被糾正機關：經濟部水利署、經濟部水利署第六河川局  
貳、案由：經濟部水利署暨所屬第六河川局辦理港尾溝溪排水中游疏洪工程，於「規劃、設計、審查、施工監造、驗收及案發初期」各階段，分別發生規劃時未納入中洲排水匯入流量、設計時未設置保護工或固床工、審查時未依契約規定辦理期末審查、施工監造驗收時未查核發現防汛道路未按圖施工，及案發初期怠忽中央氣象局連日且持續發布之豪雨特報，未及時搶險，徒耗公帑 8 千 8 百萬餘元等，均有失當，依法提案糾正。

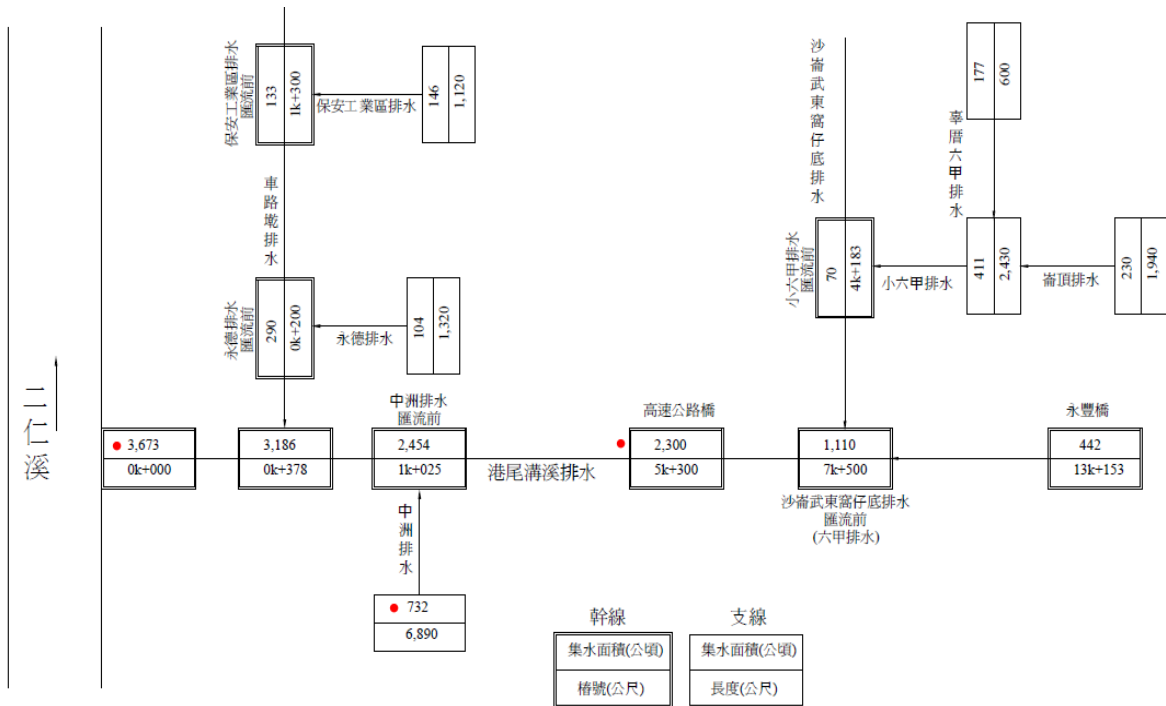
規劃報告港尾溝溪排水系統控制面積圖

- (四) 經濟部於 103 年 12 月 31 日以經授水字第 1030072 6170 號函復審計部，說明依港尾溝溪排水系統集水區之地形特性，在高速公路東側之地表高程高於出口二仁溪之計畫洪水位，可劃分為高地部分，該部分排水面積約佔整體集水面積之 63%，為降低高速公路西側人口密集區之淹水災害，並減少港尾溝溪排水下游水道斷面拓寬之需求，爰將排水系統中高速公路以東之高地排水流量採以疏洪方式處理，因中洲排水出口亦為港尾溝溪排水，其出口流量將會影響港尾溝溪下游段之計畫流量，故有關中洲排水於高速公路東側上游部分，包含港尾溝溪排水本流、六甲排水、中洲排水及沙崙武東窩仔底排水等，於規劃報告內已將其納入疏洪道，以確保港尾溝溪下游計畫流量滿足 10 年保護標準，25 年不溢堤，故疏洪道規劃之洪峰流量為 175 立方公尺/秒（25 年重現期距）已充分將高速公路東側之高地範圍流量納入等語。惟查，規劃報告之港尾溝溪排水系統集水區圖，可知中洲排水集水區僅於下游匯入點與港尾溝溪集水區有交集，且港尾溝溪排水系統控制

面積圖（詳下圖）顯示，港尾溝溪排水主流位於高速公路橋上游之集水面積為 2,300 公頃，占港尾溝溪集水面積 3,673 公頃之 63%，恰為經濟部函復之集水面積比例，然並未包含中洲排水部分。

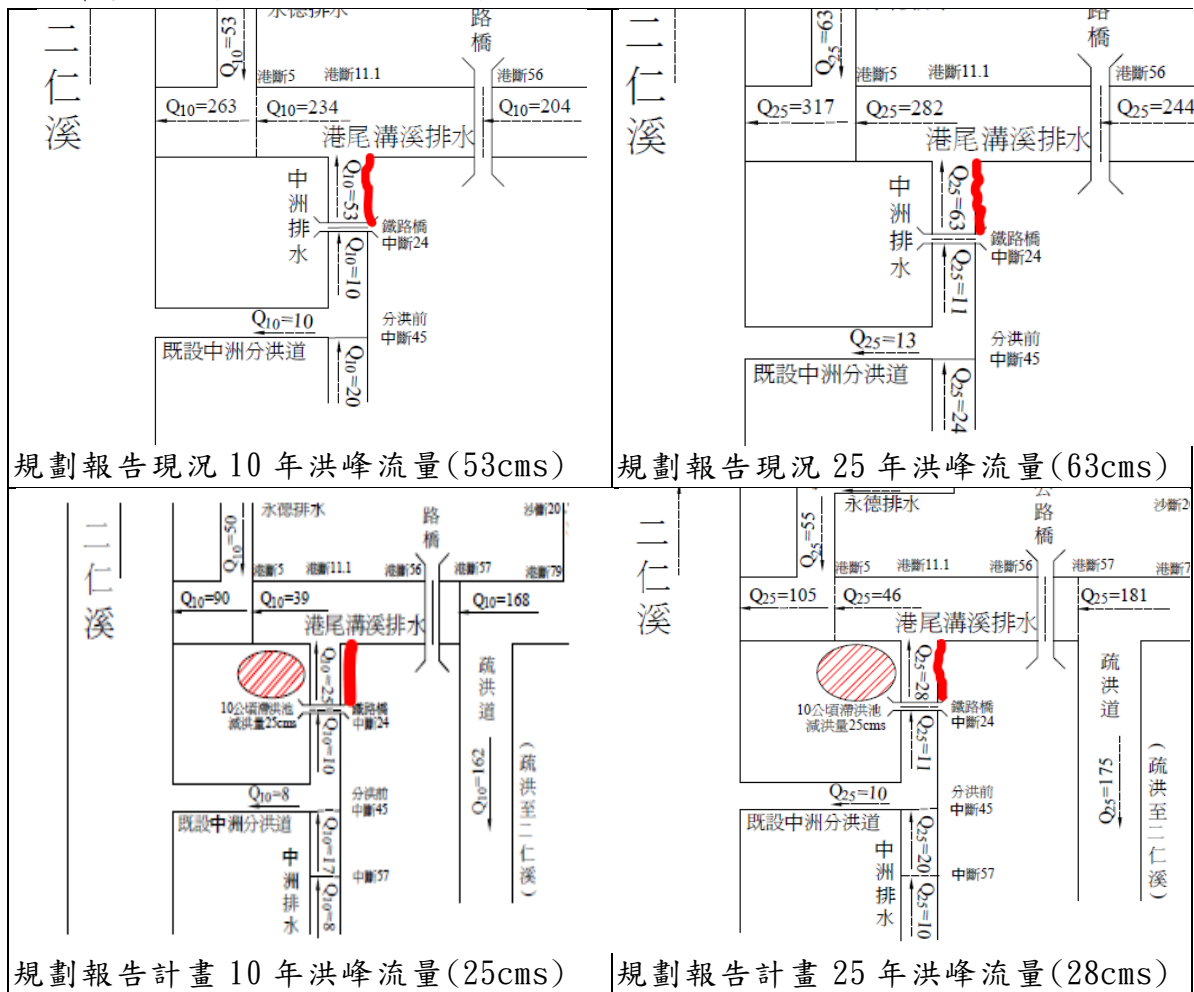
規劃報告有關中洲排水 10 年、25 年重現期距現況洪峰流量與計畫洪峰流量分配圖表

(五)經濟部上開 103 年 12 月 31 日復函，另說明規劃報告計畫流量分配圖中洲排水出口現況洪峰流量  $Q_{10}=53$  立方公尺/秒、 $Q_{25}=63$  立方公尺/秒，因規劃報告已將高速公路以東之高地流量匯入疏洪道，故中洲排水出口計畫洪峰流量經綜合治水後出口洪峰流量減為  $Q_{10}=25$  立方公尺/秒、 $Q_{25}=28$  立方公尺/秒，惟流量分配圖中有關中洲排水高速公路以東高地流量未標示於疏洪道等語。惟查，規劃報告中洲排水 10 年洪峰流量由 53 立方公尺/秒降為 25 立方公尺/秒、25 年洪峰流量由 63 立方公尺/秒降為 28

立方公尺/秒，係因於中洲排水下游設置 10 公頃滯洪池減洪關係（詳如下表），且該規劃報告有關中洲排水治理方案（第 7.2.5 節），僅說明疏洪截流、蓄洪池、洪氾區管制等，該節並未說明中洲排水匯入疏洪道等情，經濟部復函說明，顯與事實不符。
