【附件-附圖】

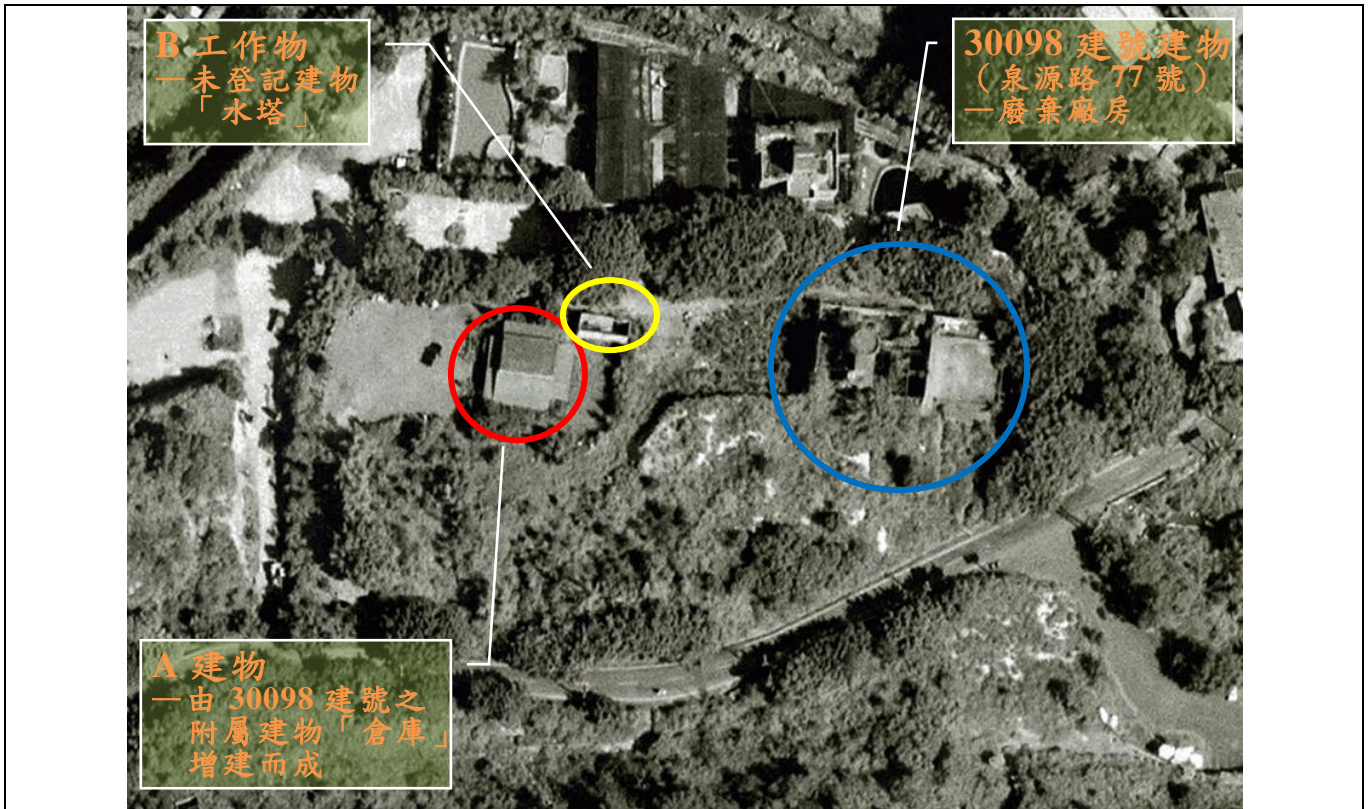
圖 1 泉源段 3 小段○○地號國有土地出租前現況

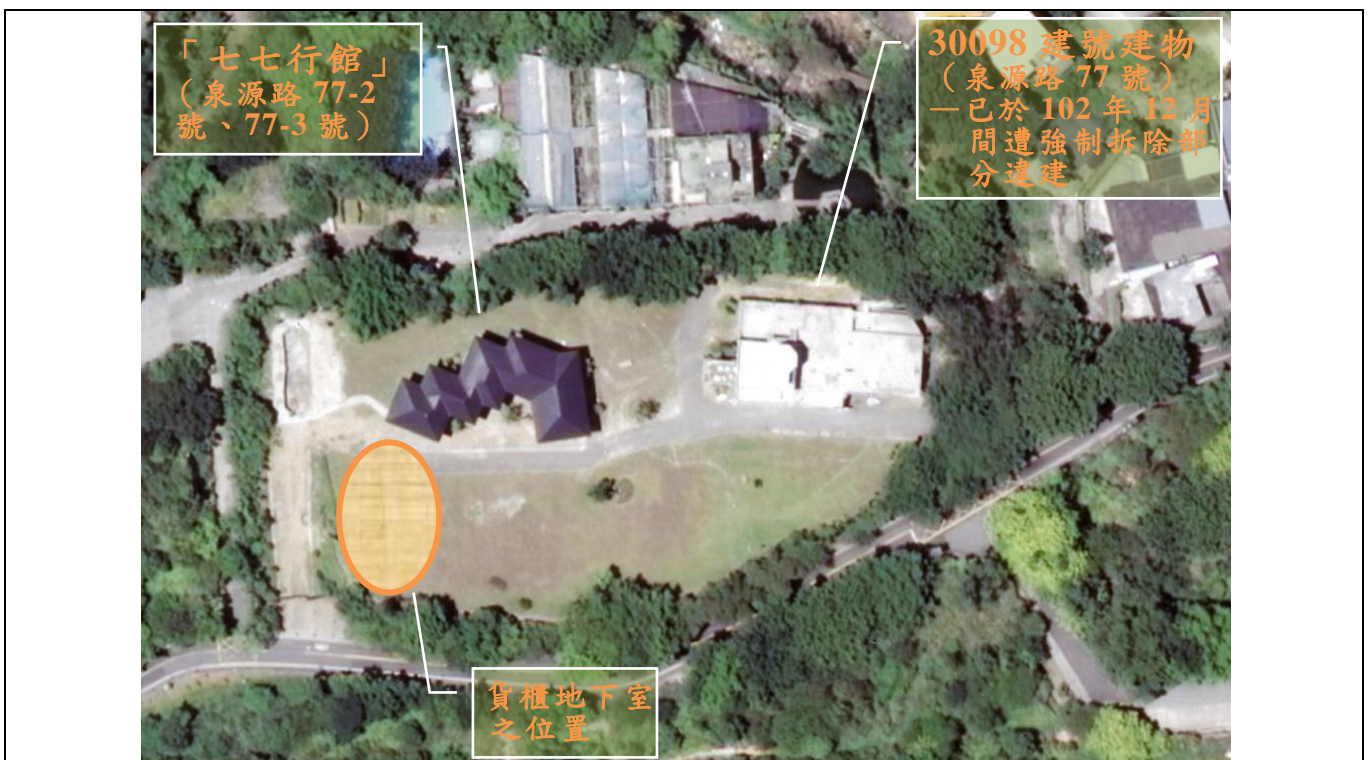
圖 2 拆除重建後之所謂「七七行館」(泉源路○○號、○○號，雙併)及東側○○建號建物(泉源路○○號，原為廠房)

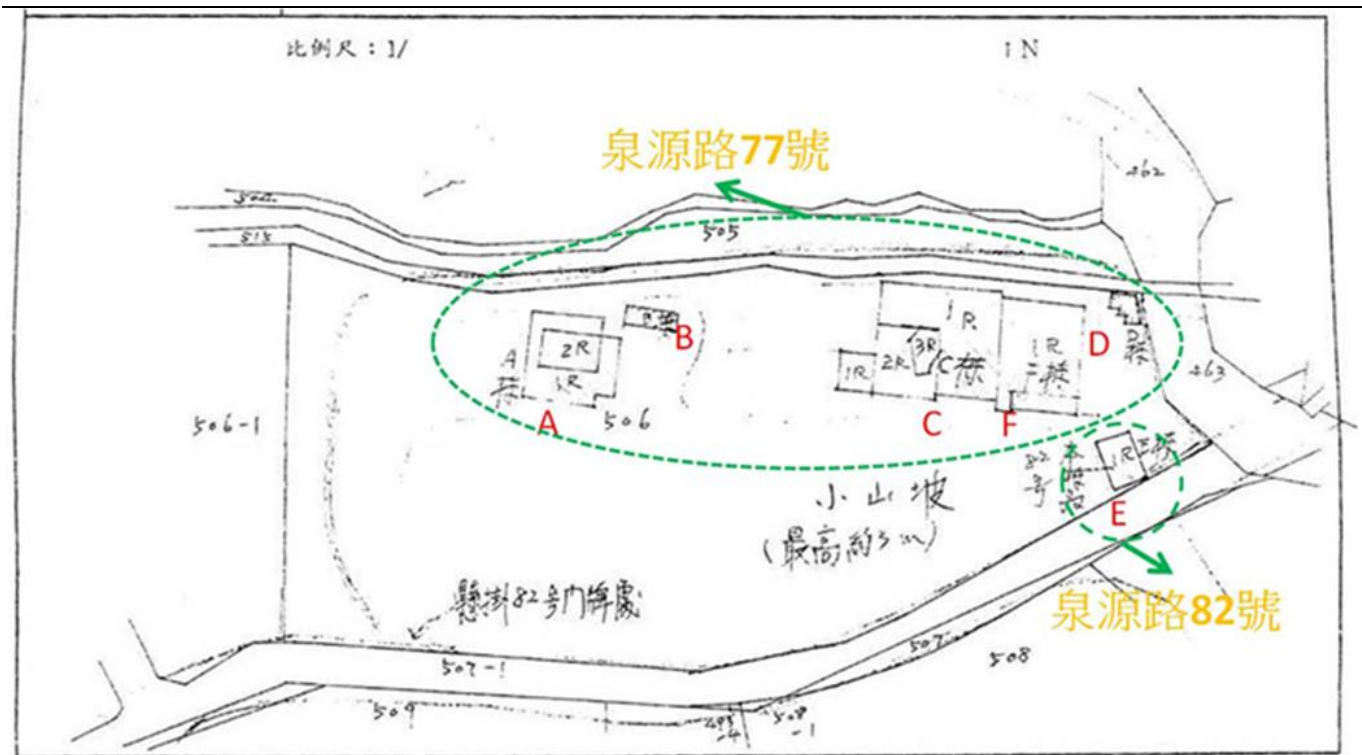
圖3 國產署87年10月19日現場勘查之使用現況略圖

C+F—○○建號主建物，A—由○○建號附屬建物「倉庫」增建而成，B—未登記工作物（承租人於88年1月18日分割建議圖標示為「水塔」）

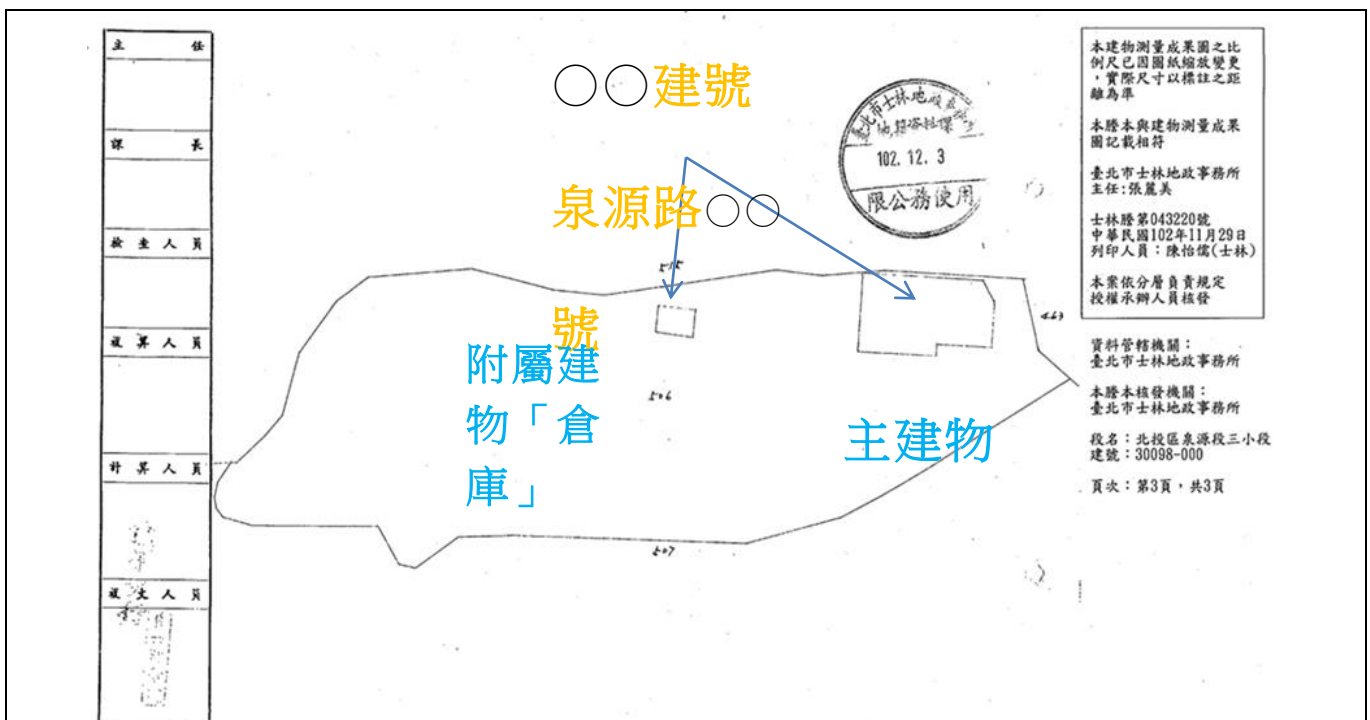
圖4 ○○建號（泉源路○○號）建物位置圖（89年4月18日部分滅失登記前）

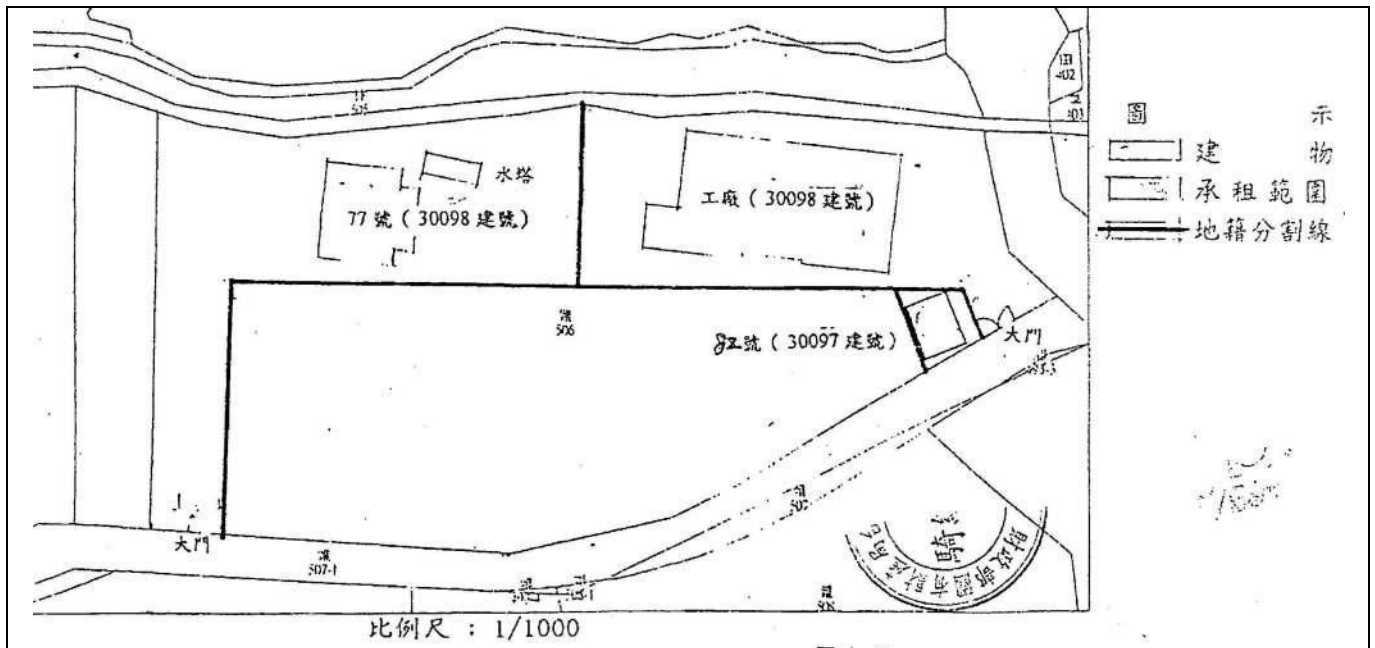
泉源段三小段地號分割建議參考圖

圖 5 承租人 88 年 1 月 18 日申請分割○○地號所提建議參考圖

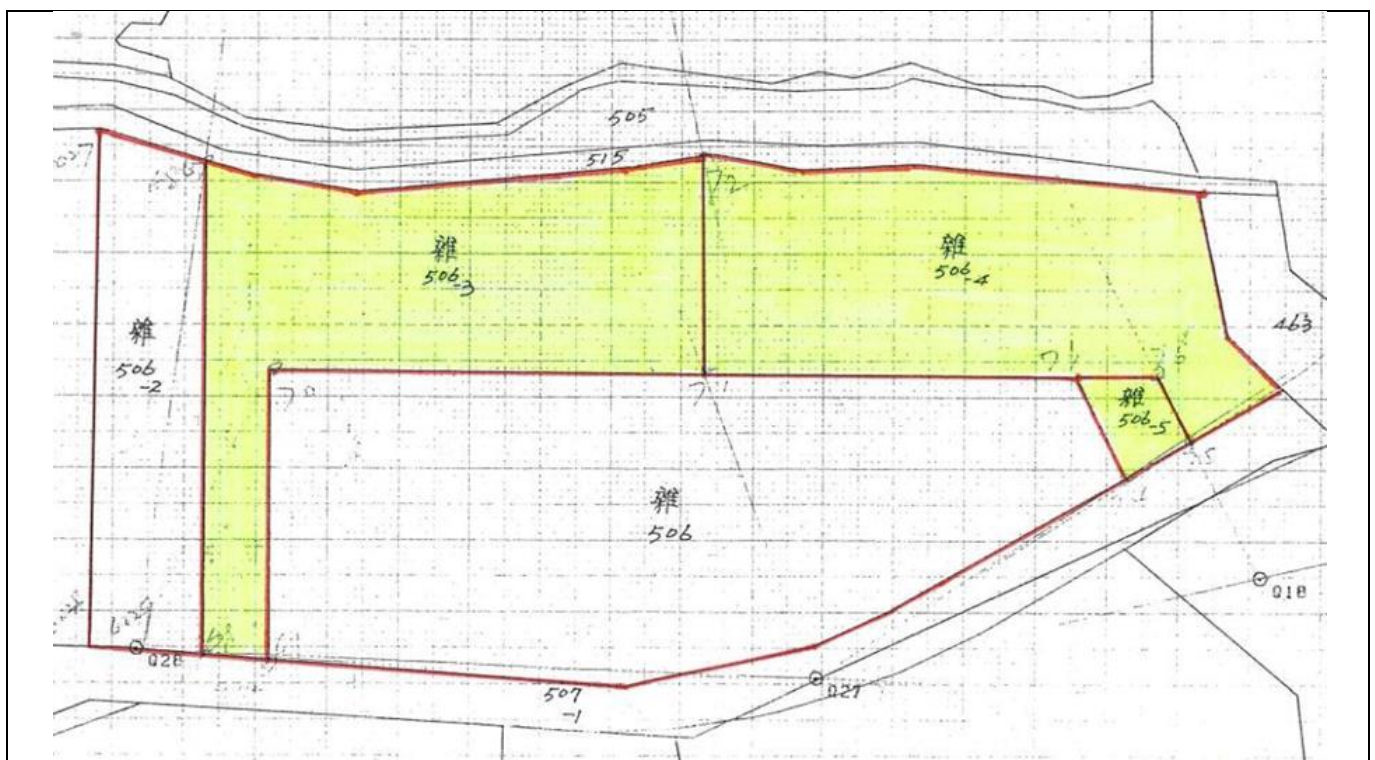
圖 6 ○○地號於 88 年 4 月 2 日分割登記之測量原圖(測量日期 88 年 3 月 15 日)

○○地號分割為○○、-○、-○、-○、-○地號，黃色部分為劉政池原承租範圍

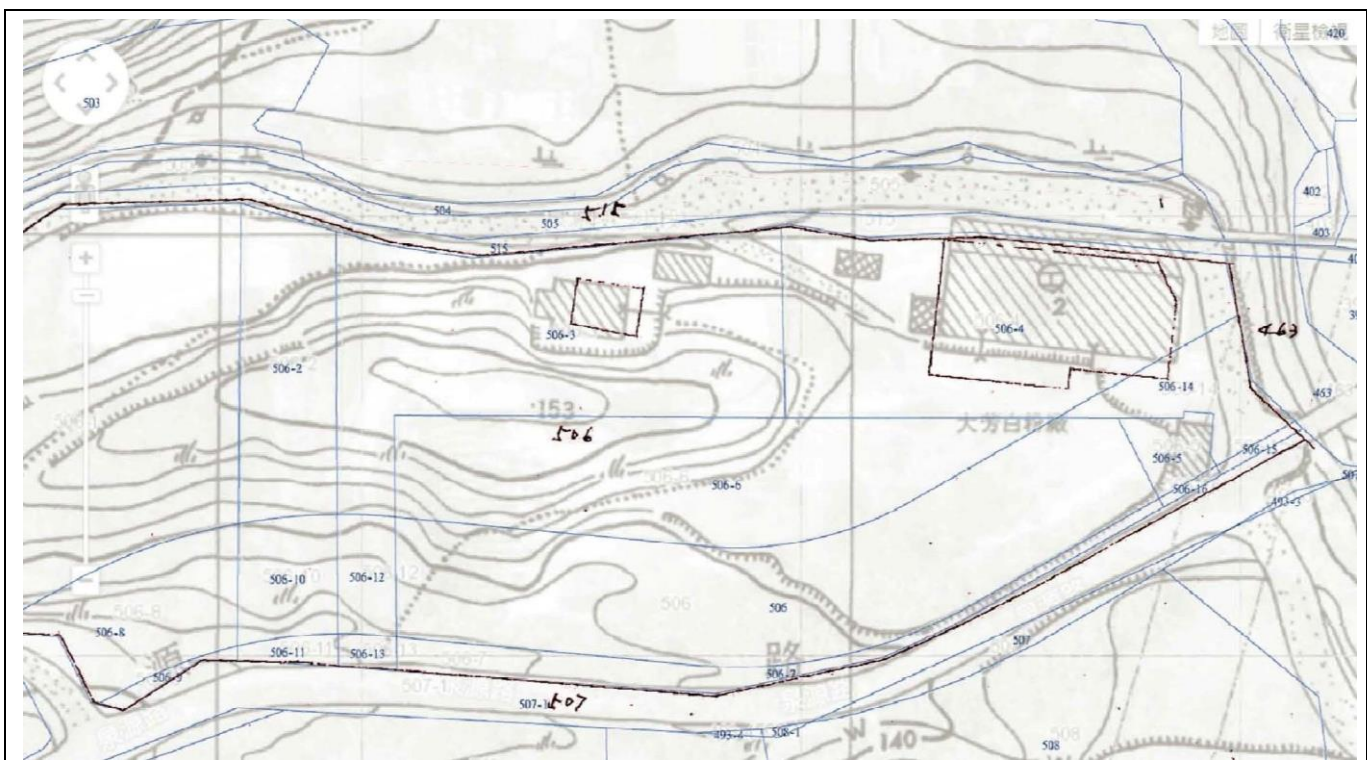
圖 9 ○○建號（泉源路○○號）建物位置圖與 58 年航測地形圖之套繪圖

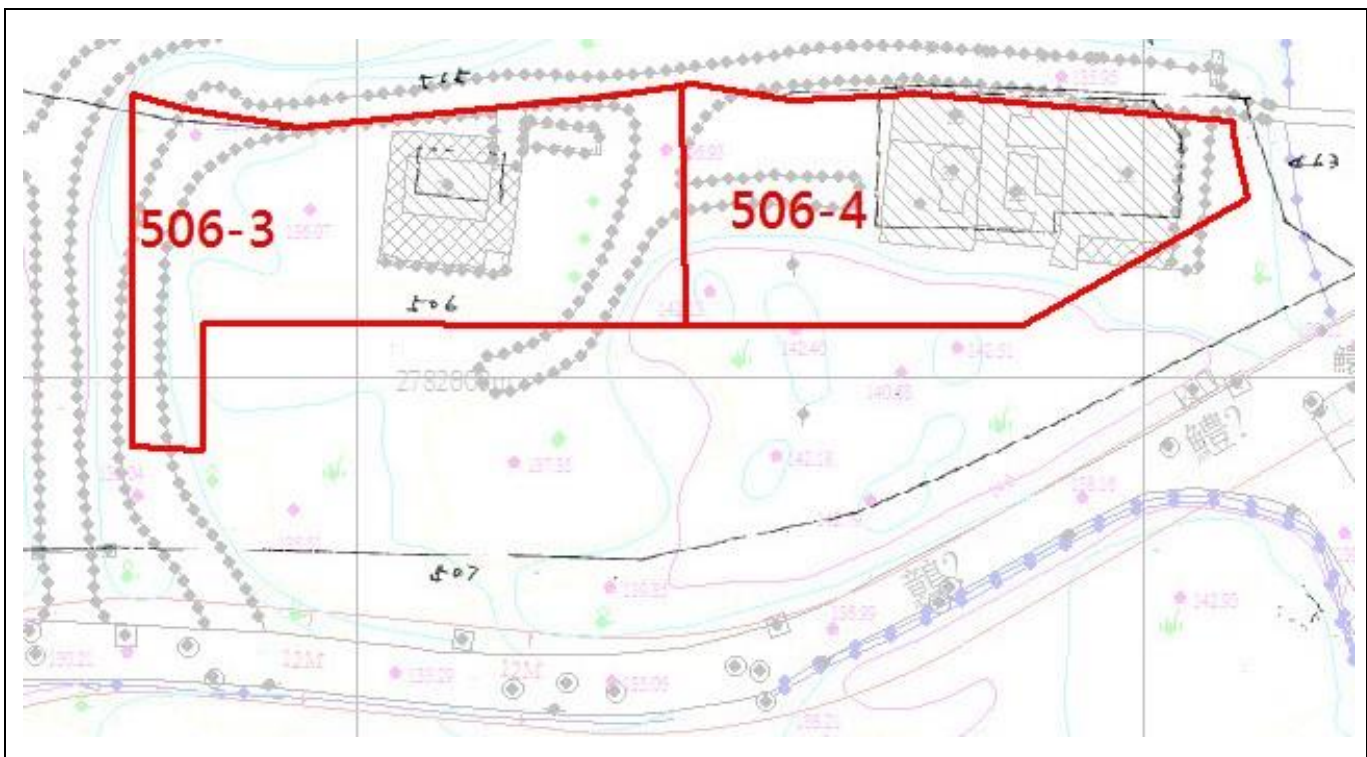
圖 10 ○○建號（泉源路○○號）建物位置圖與 80 年航測地形圖之套繪圖

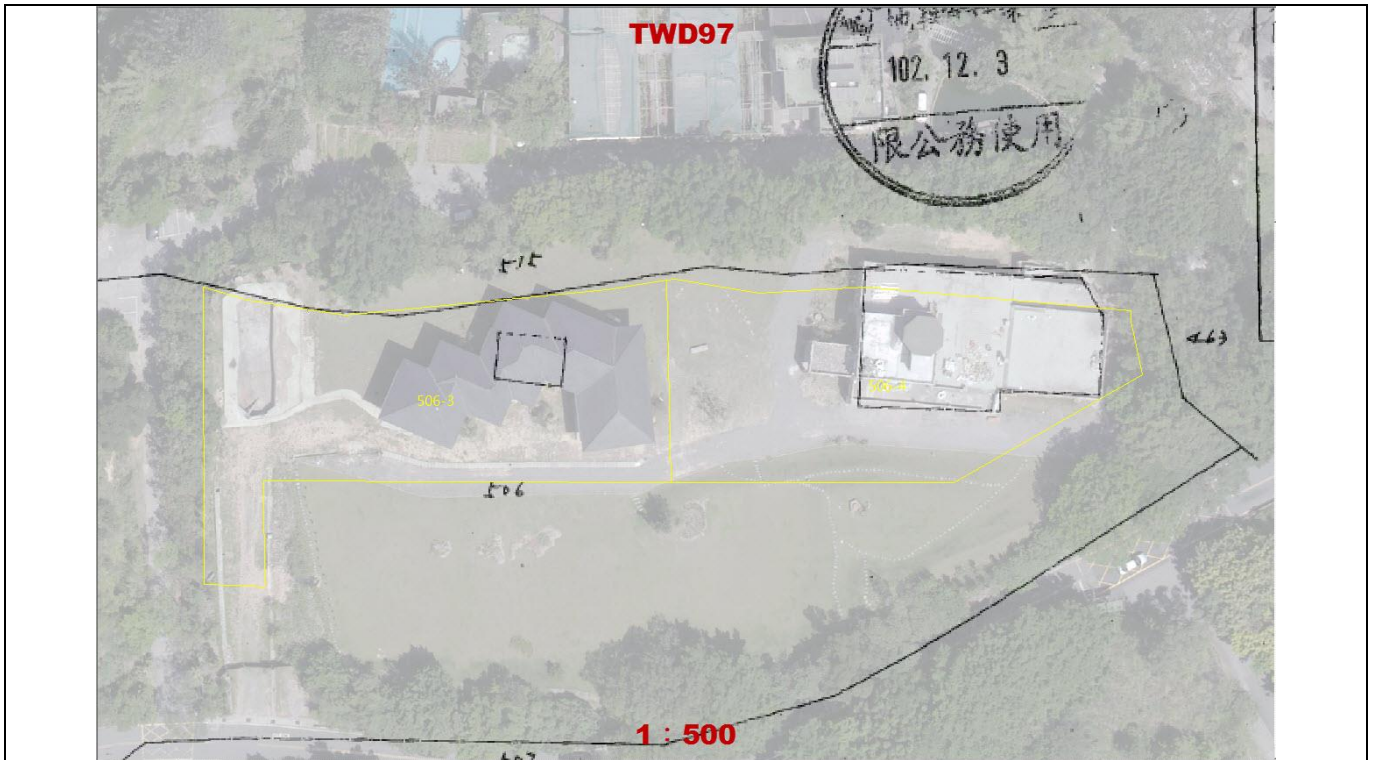
圖 13 ○○建號（泉源路○○號）建物位置圖與 101 年航測影像之套繪圖

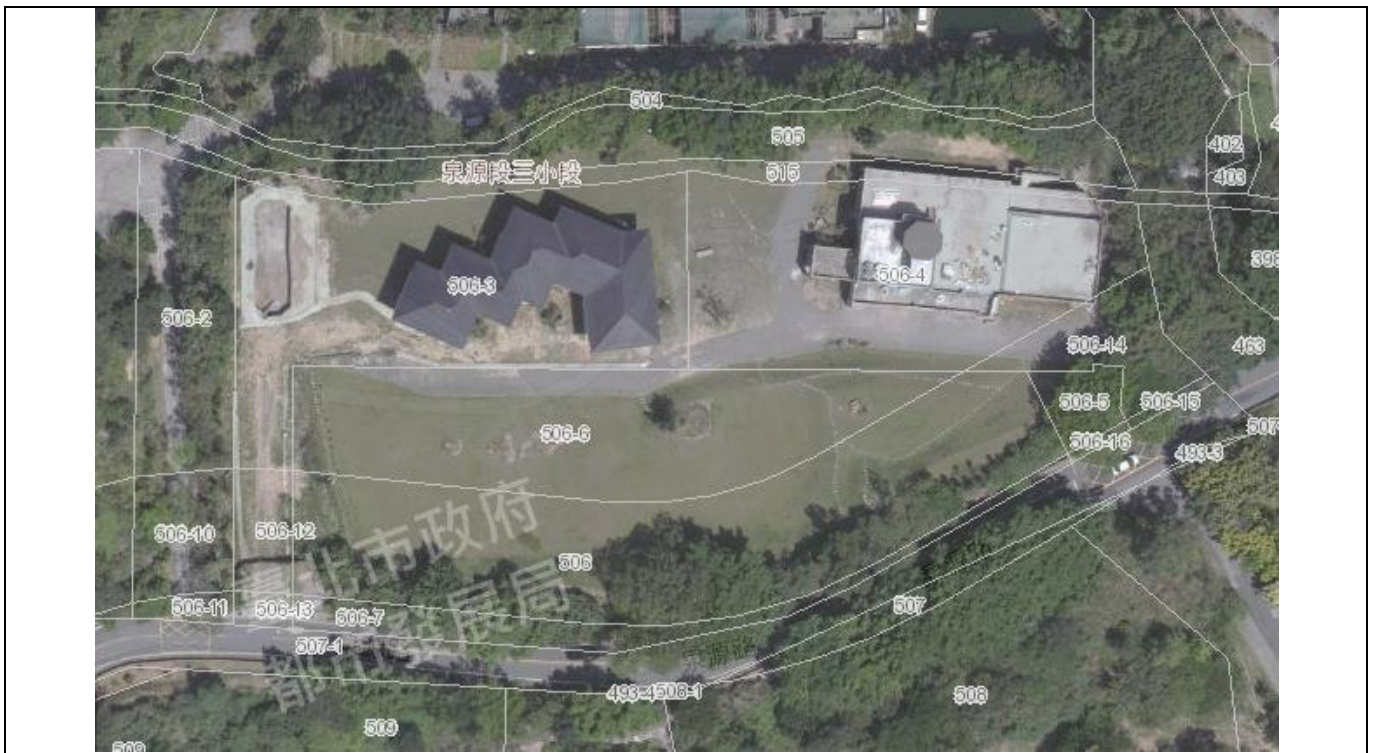
圖 14 拆除重建後之所謂「七七行館」及東側原○○建號建物地籍圖與 101 年航測影像之套繪圖

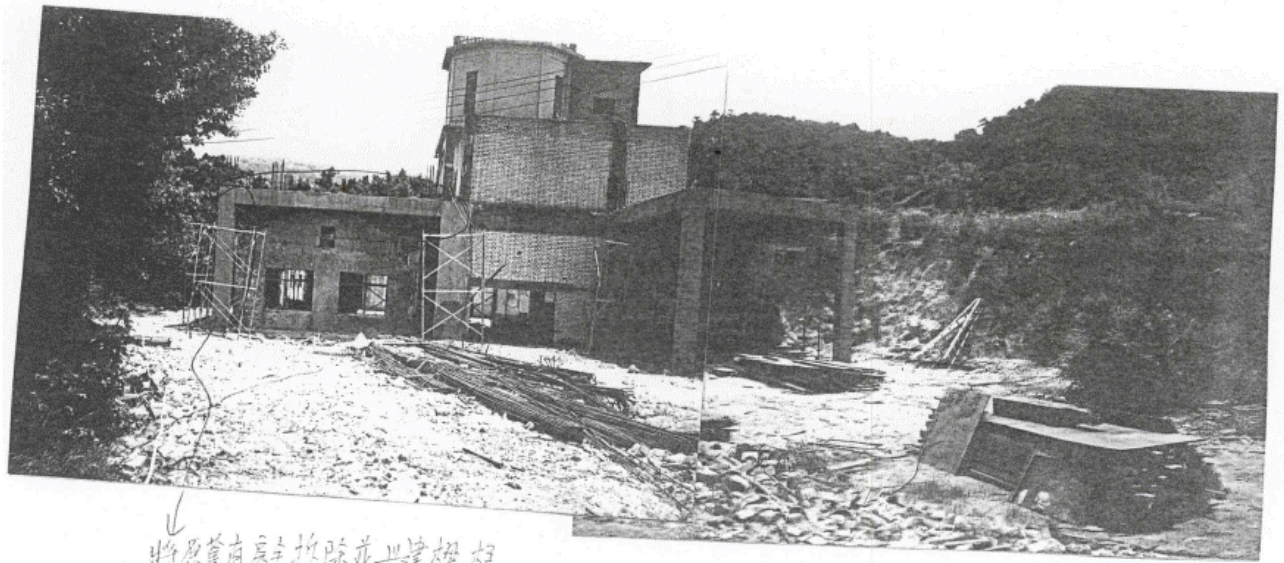
↓  
 將原舊有屋拆除並興建樓樑 (87.8.17)  
 泉源路82號

圖 15 ○○建號建物(泉源路○○號,原為廠房)於 87 年間遭查報違建之照片(一)  
 資料來源:陽管處

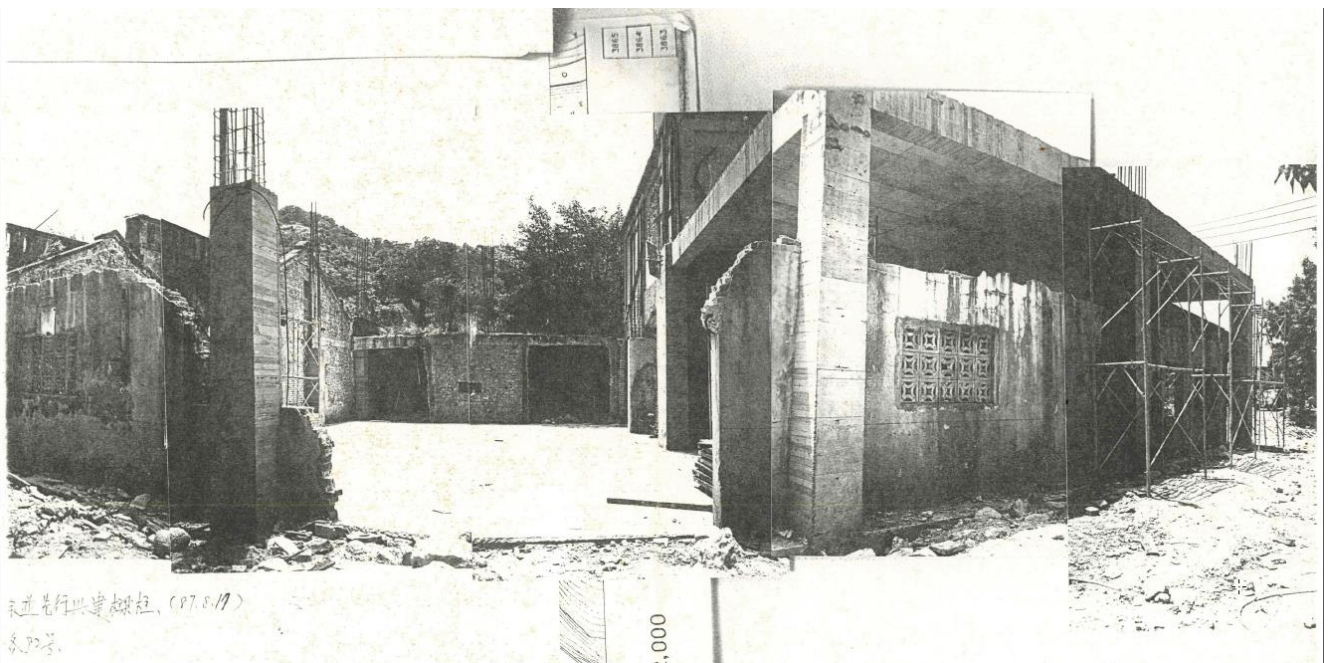
未並先行興建樓樑 (87.8.17)  
 泉源路

圖 16 ○○建號建物(泉源路○○號,原為廠房)於 87 年間遭查報違建之照片(二)  
 資料來源:陽管處

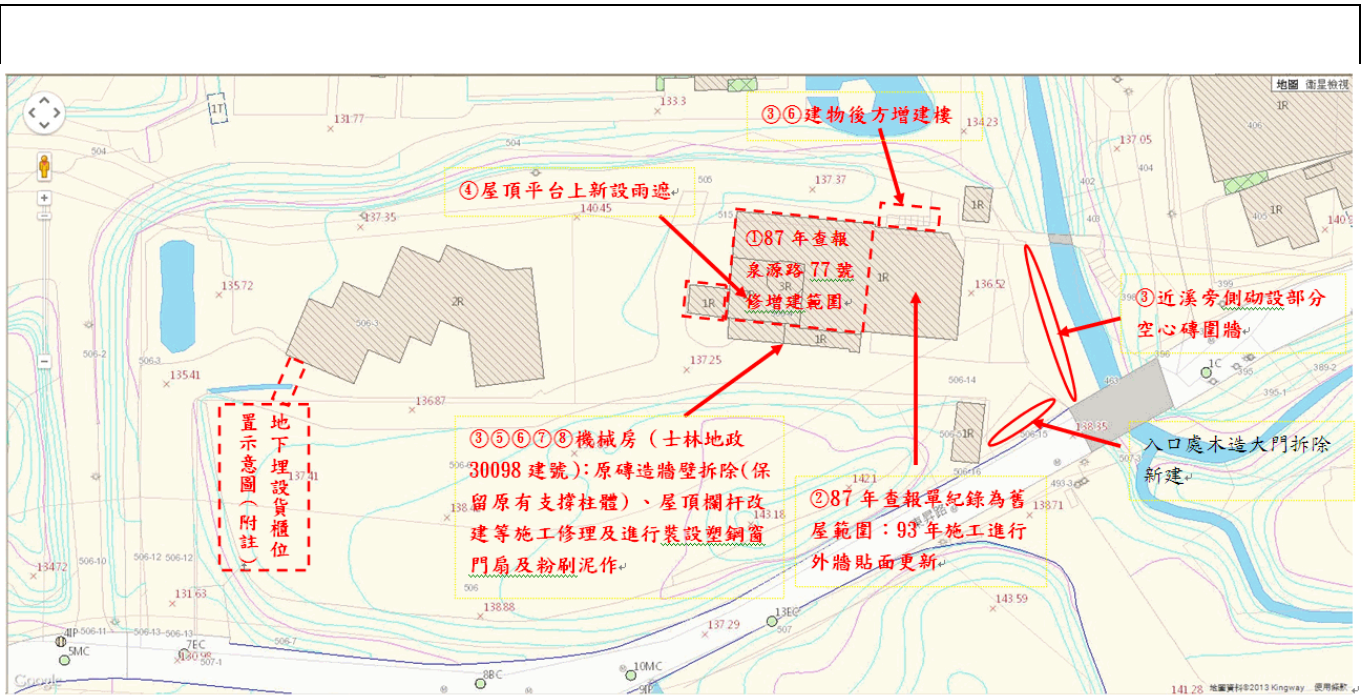
圖 17 ○○建號（泉源路○○號）舊廠房自 87 年迄今違法增修建示意图

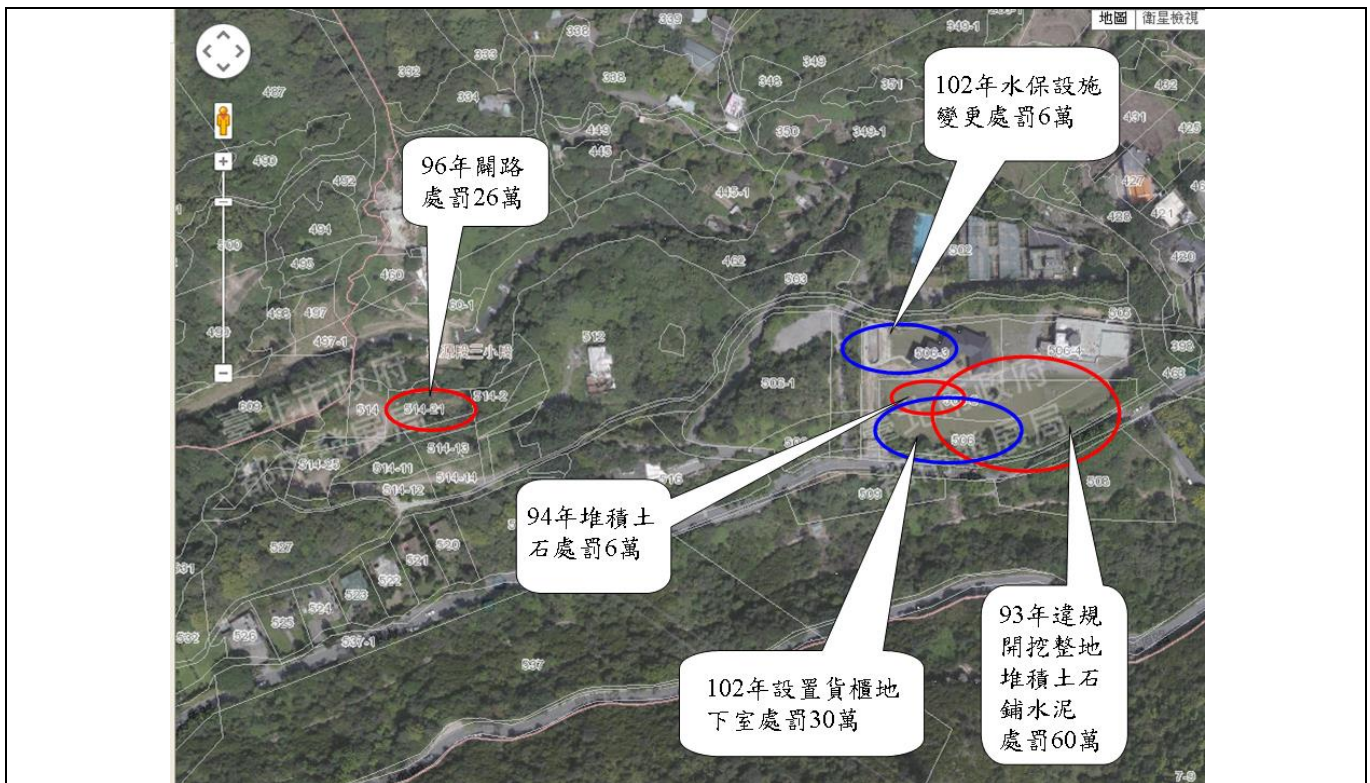
圖 18 「七七行館」及周遭土地違反水土保持法之示意图

紅圈已改正，藍圈未屆期

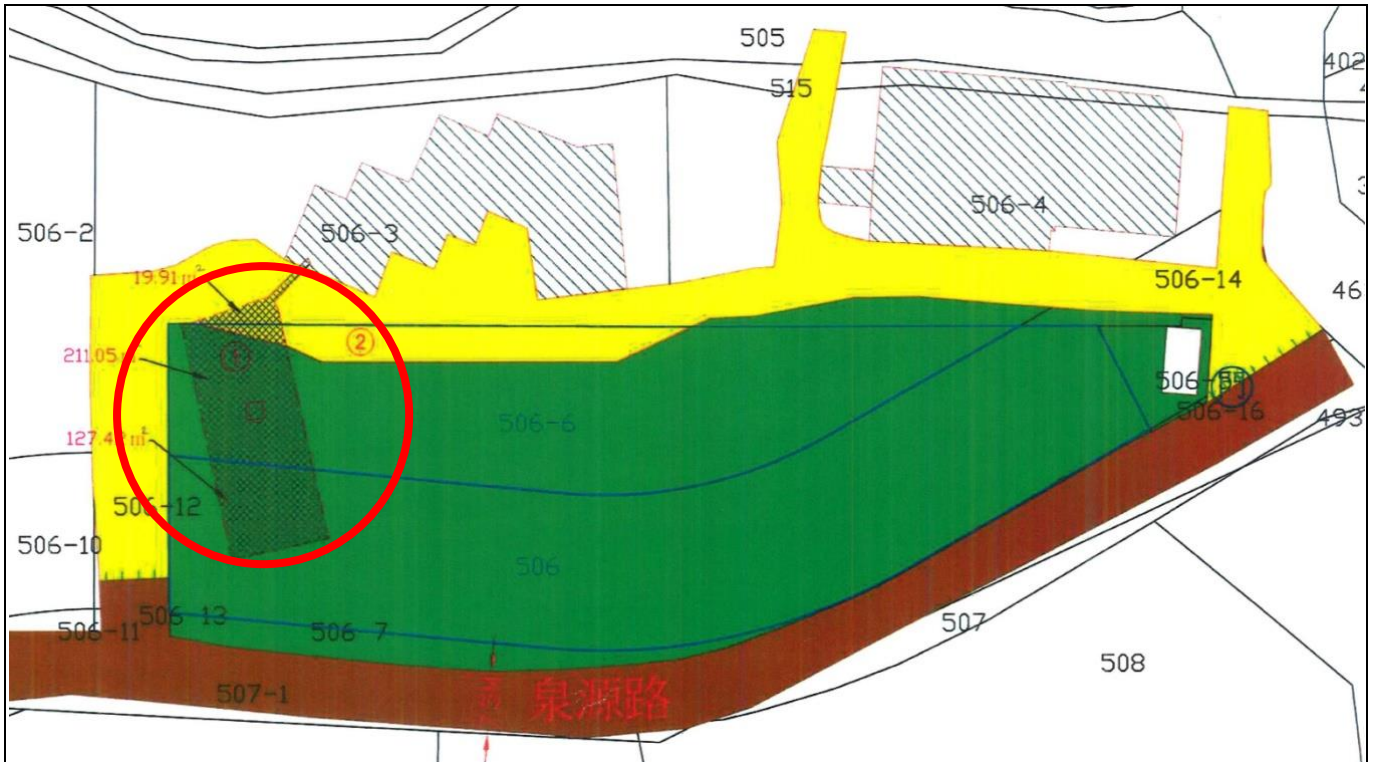
圖 19 本案竊佔○○、○○地號國有土地之貨櫃地下室測量圖  
 面積：358.38 m<sup>2</sup>，體積：835.02 m<sup>3</sup> [(長) 29.16m×(寬) 12.08m×(高) 2.33m]  
 資料來源：國產署 (委外測量)

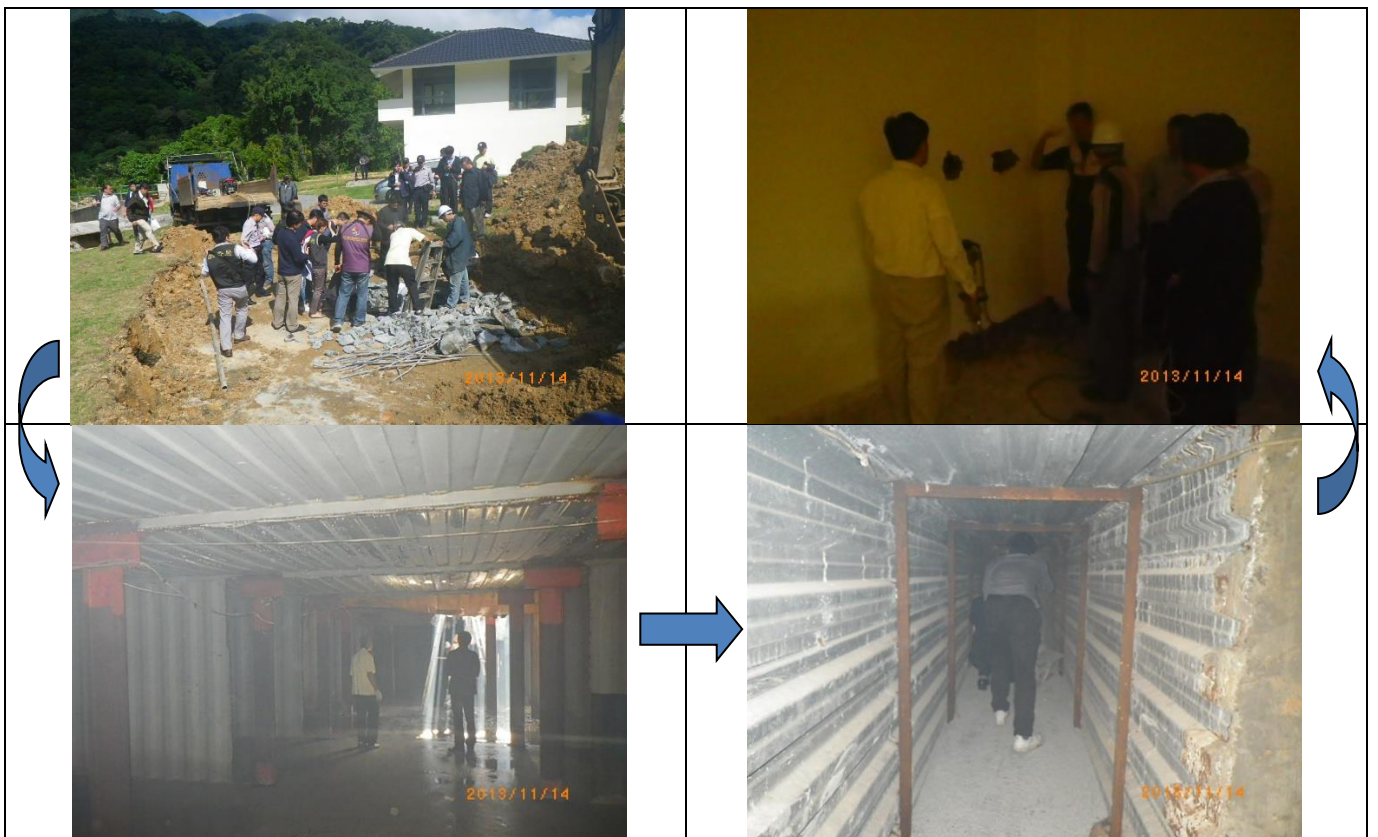
圖 20 本案貨櫃地下室照片
