【附件-附圖】

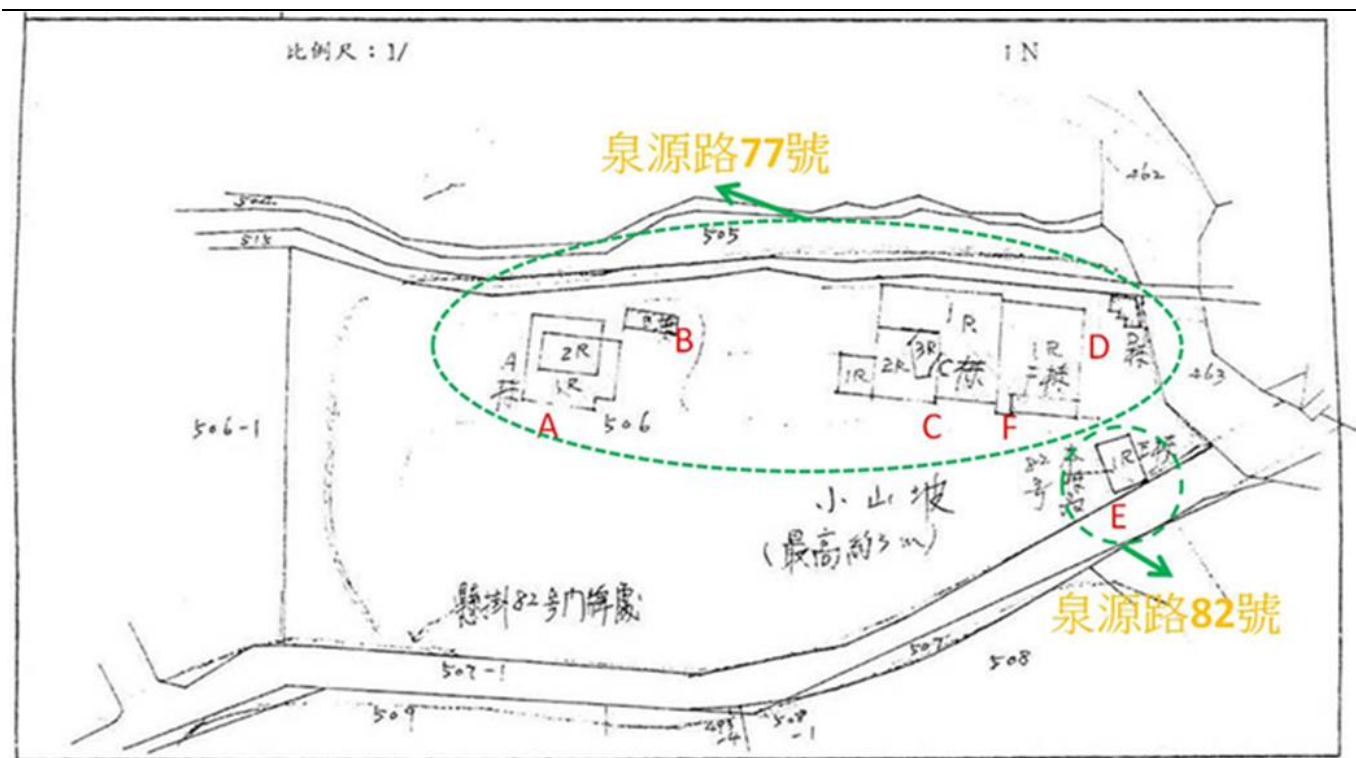
圖3 國產署87年10月19日現場勘查之使用現況略圖

C+F—○○建號主建物，A—由○○建號附屬建物「倉庫」增建而成，B—未登記工作物（承租人於88年1月18日分割建議圖標示為「水塔」）

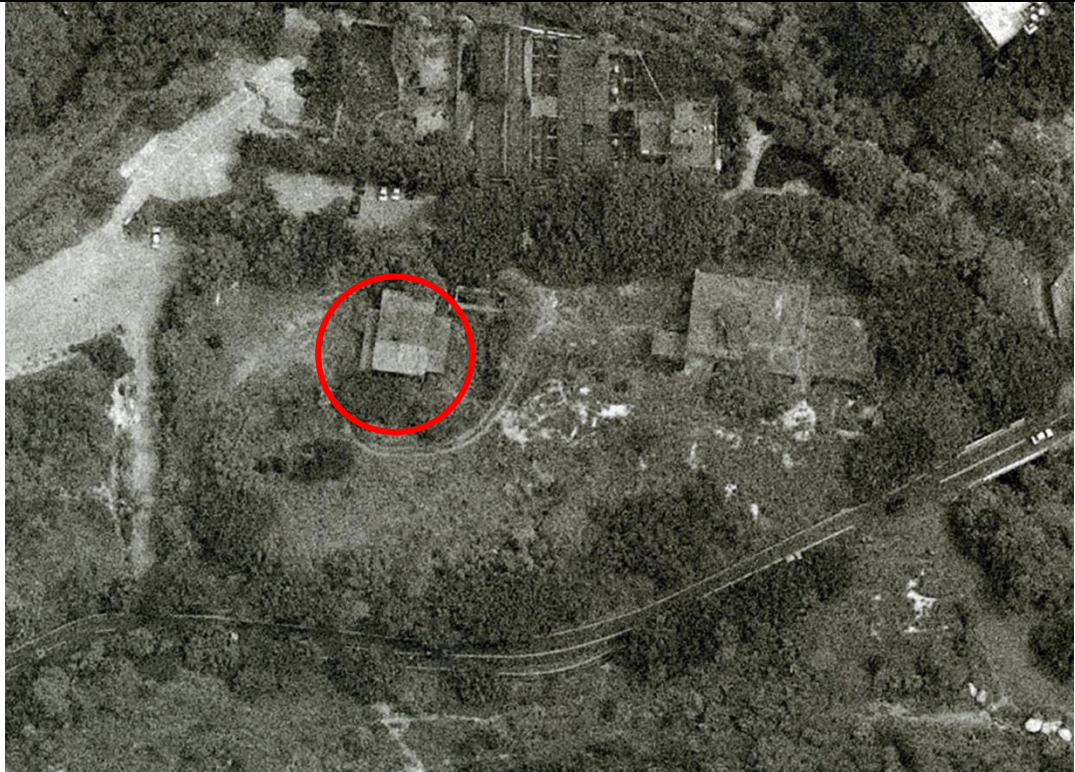
圖 11 A 建物 89 年 5 月 14 日航空照片

A 建物雖於 89 年 4 月 18 日完成建物滅失登記，惟卻仍存在於 89 年 5 月 14 日之航空照片
資料來源：農林航測所 89 年 5 月 14 日航空照片

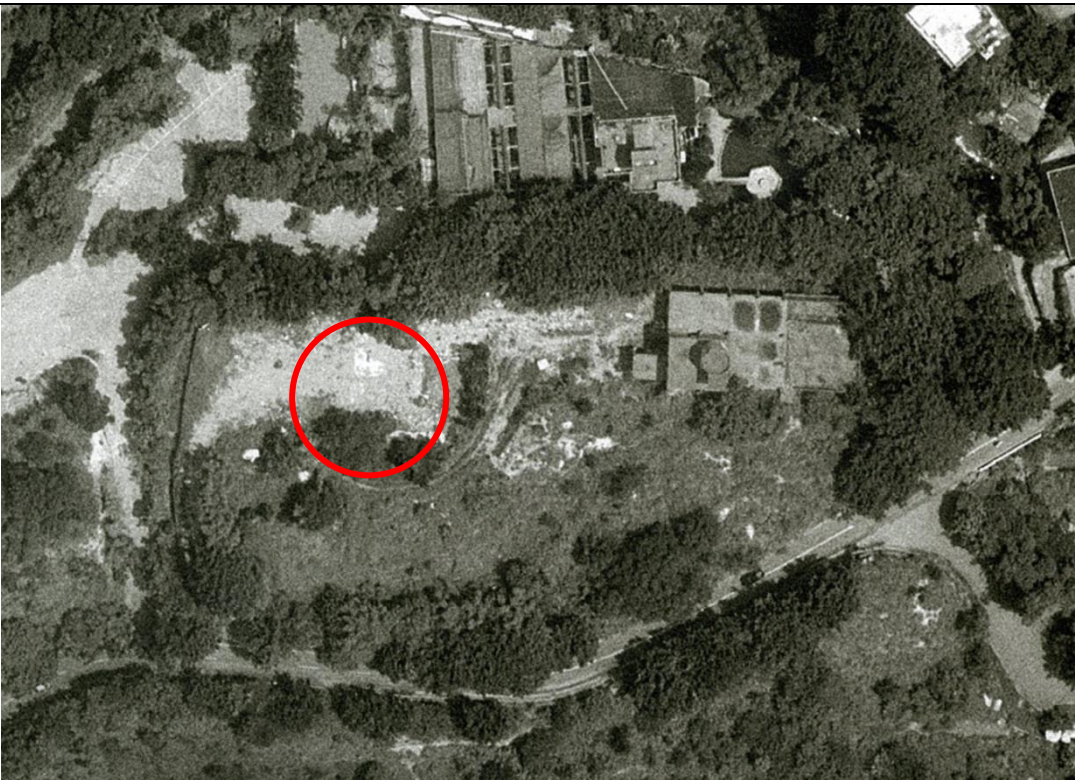
圖 12 A 建物原址 90 年 6 月 18 日航空照片

A 建物研判於 89 年 5 月 14 日至 90 年 6 月 18 日之間拆除

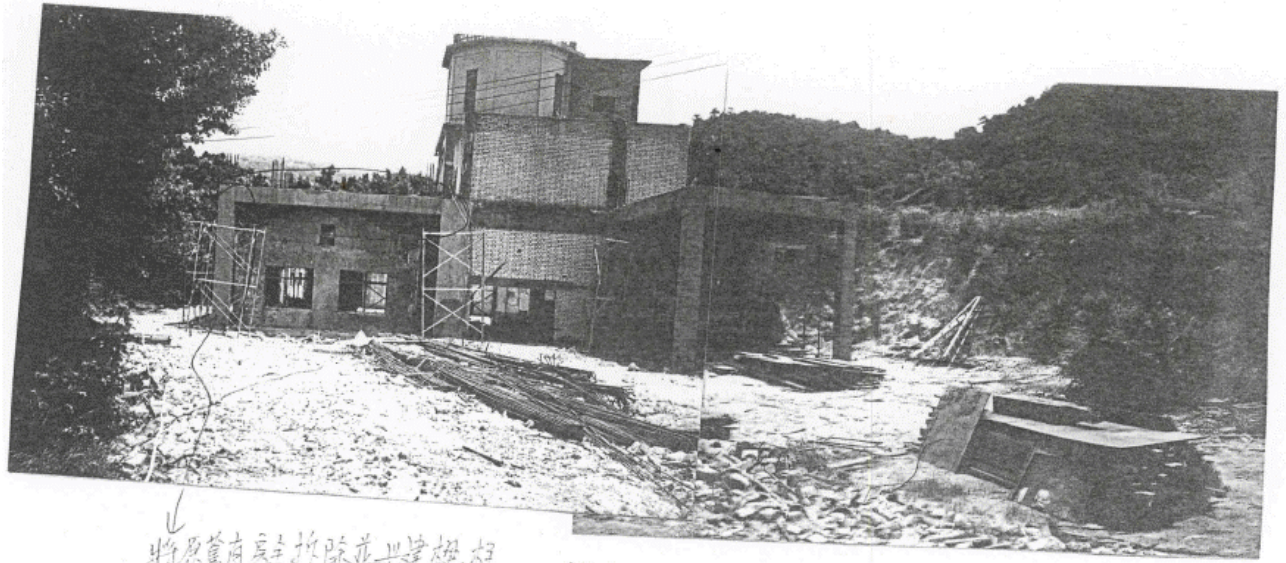
圖 15 ○○建號建物(泉源路○○號,原為廠房)於 87 年間遭查報違建之照片(一)
 資料來源:陽管處

↓
 將原舊有屋拆除並興建樓樑 (87.8.17)
 泉源路82號

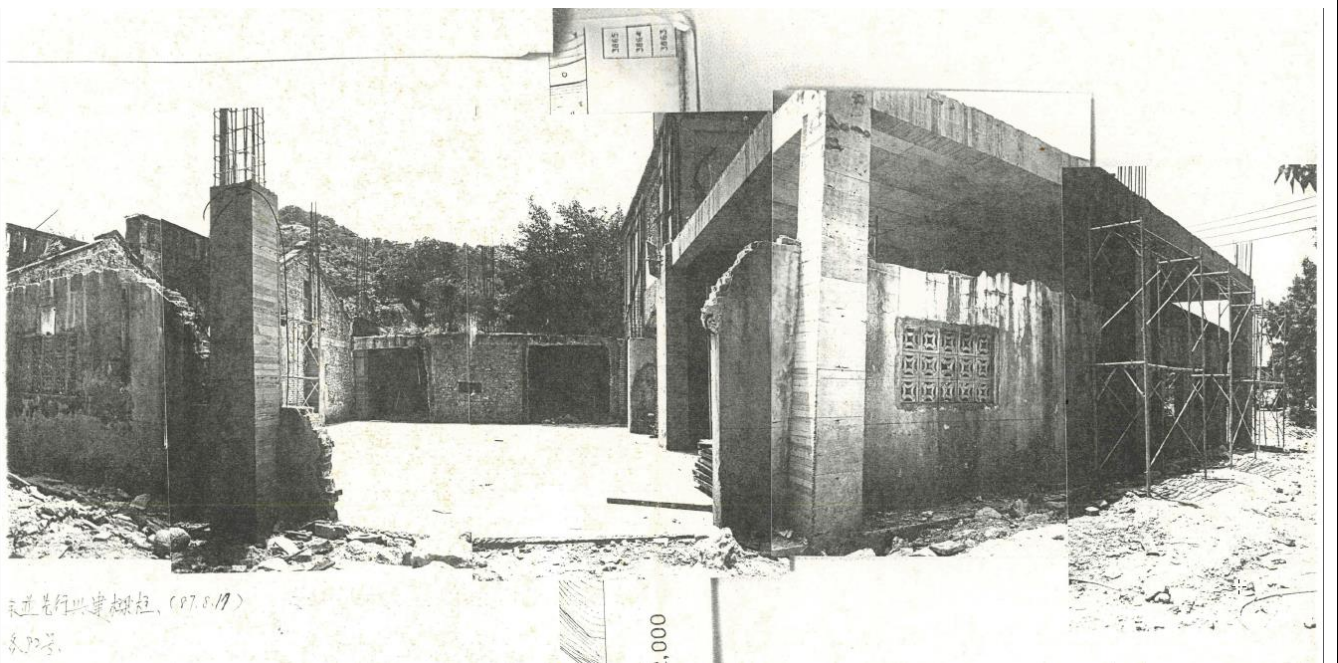
圖 16 ○○建號建物(泉源路○○號,原為廠房)於 87 年間遭查報違建之照片(二)
 資料來源:陽管處

未進行興建樓樑 (87.8.17)
 泉源路

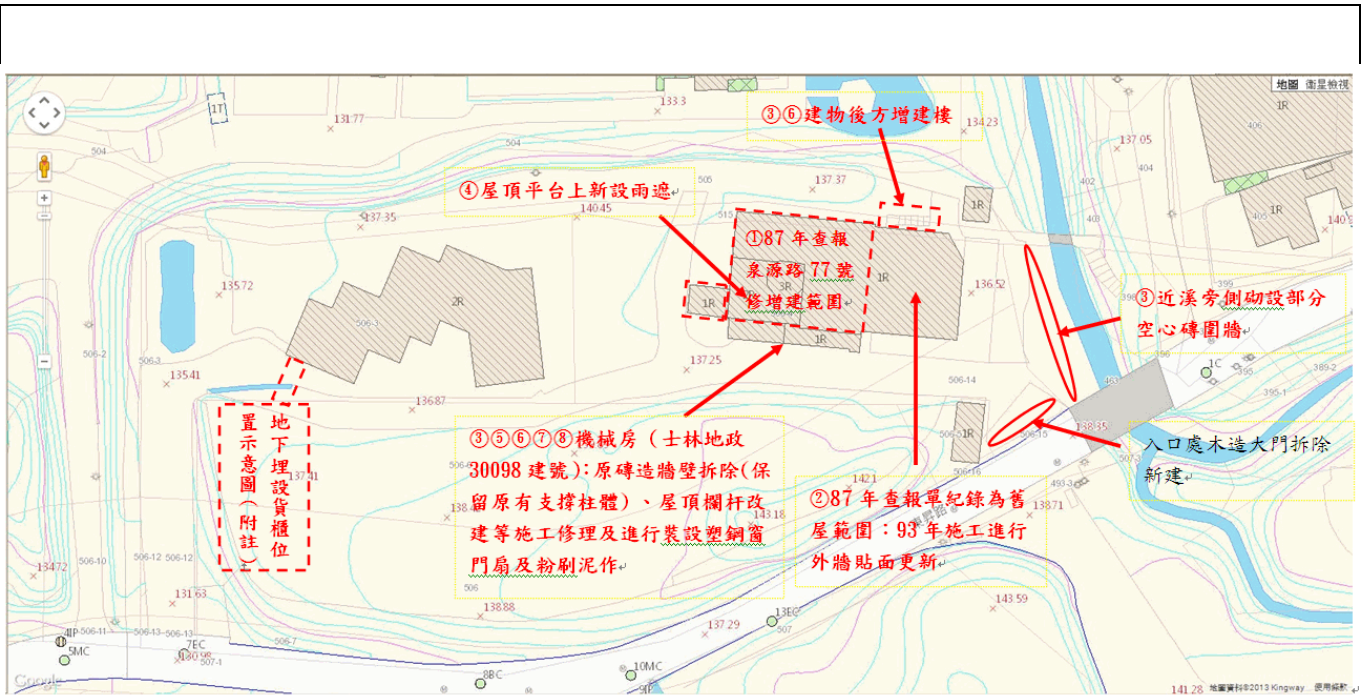
圖 17 ○○建號 (泉源路○○號) 舊廠房自 87 年迄今違法增修建示意图

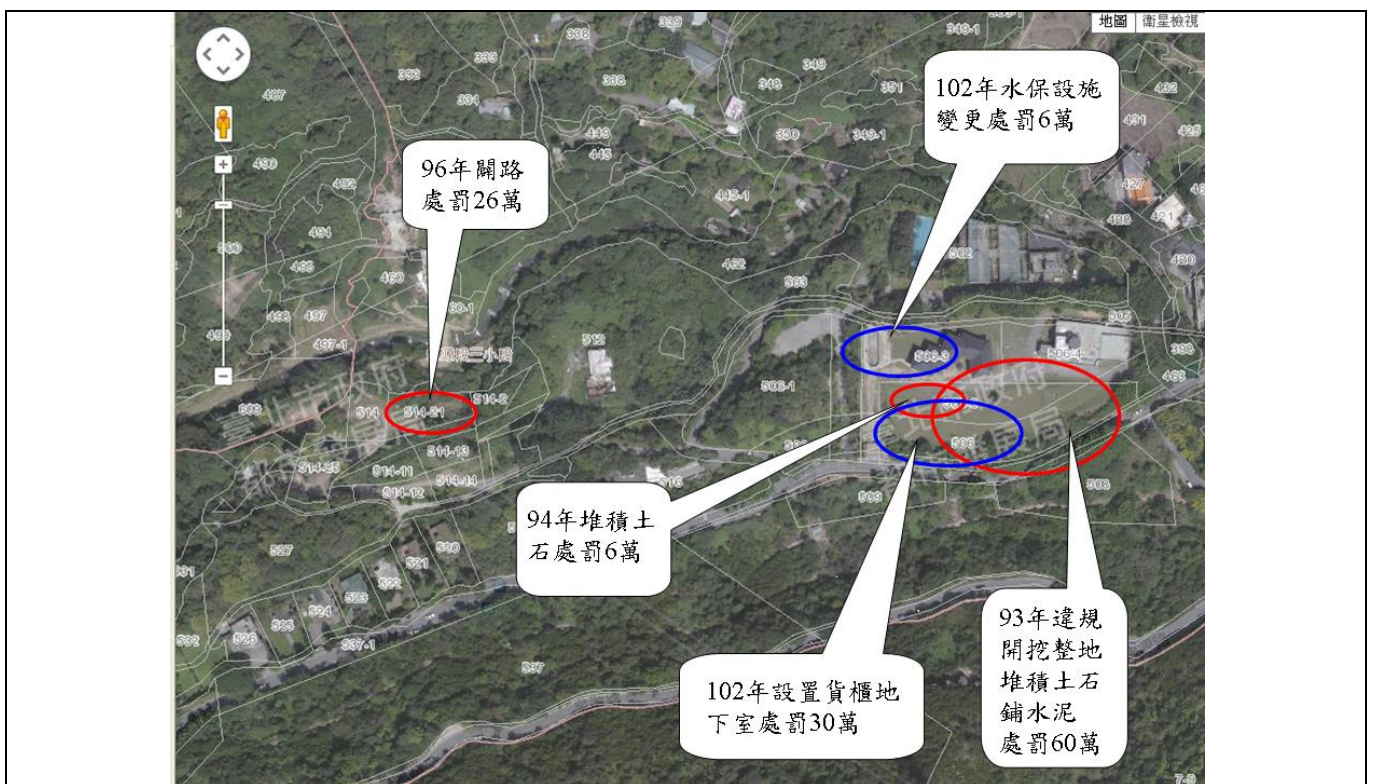
圖 18 「七七行館」及周遭土地違反水土保持法之示意图

紅圈已改正，藍圈未屆期

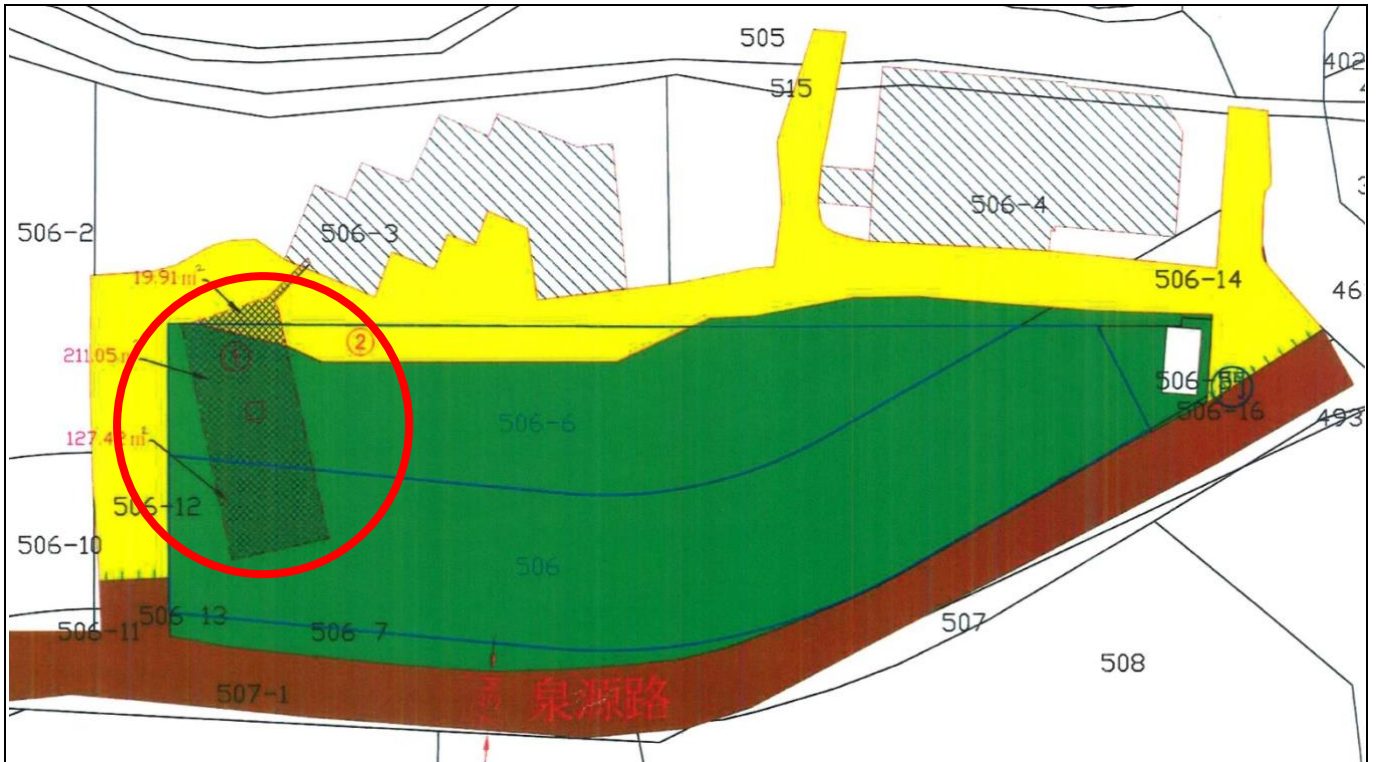
圖 19 本案竊佔○○、○○-6 地號國有土地之貨櫃地下室測量圖
 面積：358.38 m²，體積：835.02 m³ [(長) 29.16m×(寬) 12.08m×(高) 2.33m]
 資料來源：國產署 (委外測量)
