糾 正 案 文

壹、被糾正機關：臺灣電力股份有限公司。

貳、案由：臺灣電力股份有限公司（下稱臺電公司）於辦理「頂湖—南崁—六一KV 電纜管線」工程設計時未責成所屬及承商查明地下管線之詳細位置及深度；發包施工時，亦未切實督導所屬及承商依照工程合約及相關法令規定辦理，致施工時挖損中華電信股份有限公司（下稱中華電信公司）管線，造成該地區三五、九七一戶電信中斷，另七萬多戶市內電話用戶之通信受到影響，不但公私各方面均遭受重大損失與不便，且造成廣大民怨，洵有重大違失，爰依法提案糾正。

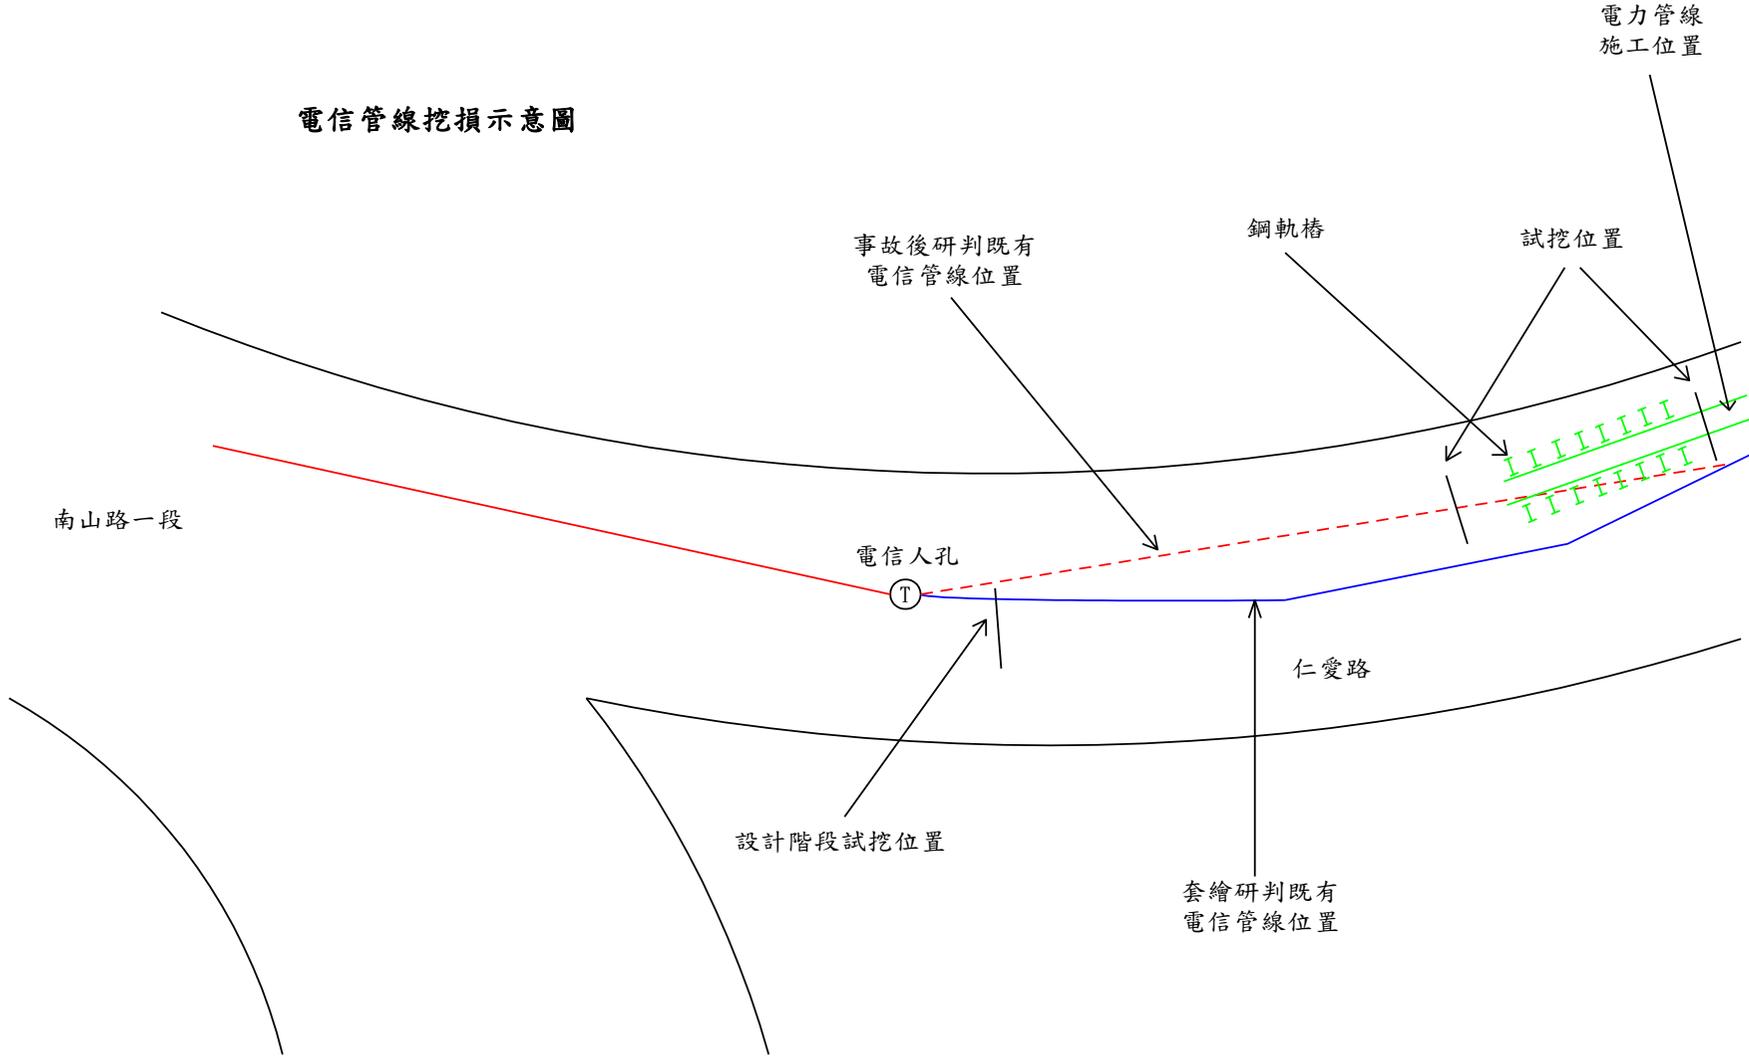
電信管線挖損示意圖

- (二) 又基亞公司僅依契約規定進行九處試挖，未再就事實需要，如曲線道路部份，增加試挖，試挖點數少，不足以確認既設電信管線行徑方向。
- (三) 由於臺電公司未於委託設計服務合約中詳細規定設計需求條件及向相關管線單位查詢時需備妥何種圖面及函索之資料內容，且僅規定試挖九處，致基亞公司依據中華電信公司僅註記：管線路徑、管數及管徑之平面簡圖及試挖九處所得資料，將電信管線之行經路徑以線條方式概略繪製於完成之設計平面圖上，而無詳細位置及深度（如附圖），而臺電公司亦草率審核通過，導致施工承包商挖損中華電信公司管線，臺電公司之規劃設計審查作業，顯有疏失。

(二)查本案工程施工承包商行政院國軍退除役官兵輔導委員會台北榮民技術勞務中心九十二年六月三十日於沿設計路徑先行試挖二道橫斷面，相距約二十公尺（詳後附圖），雖該試挖位置地下有電信管線，惟因試挖深度僅一·六公尺，故未發現，而於同年七月十三日上午開始打設鋼軌樁，十一時打損 150mm 自來水管，經通知臺灣省自來水公司派員進場搶修；十一時三十分，有疑似保全人員到工地查詢有無打損電信管線，當時打設工人表示該路段已有先作試挖，未發現有電信管線，應無打損情事（當時施工人員搶修水管及等候鋼軌樁到場，暫停施工）；下午二時三十分，自來水管線修復後，復繼續打設鋼軌樁；下午三時三十分，中華電信公司人員查知障礙點後趕至工地現場阻止施工，惟打樁人員不聽制止仍繼續施作，臺電公司人員亦未於現場監工管理，迄下午四時，該路由七條光纖電纜、一八條幹線電纜及四英吋幹線管道二十管全遭打斷或損壞，造成該地區三五、九七一戶電信中斷，另七萬多戶市內電話用戶之通信受到影響，不但公私各方面均遭受重大損失與不便，且造成廣大民怨。

(三)綜上，造成本案中華電信管線被挖損之最主要原因，實為施工承包商未依工程契約規定之道路試挖深度辦理，又未謹慎挖掘且所提報之工程品質自主檢查表亦未列入道路試挖項目，而臺電公司亦未切實督導所屬及承包商依照工程合約及公共工程施工品質管理作業要點辦理，洵有重大違失。
