調查報告

壹、案由：據悉，110年2月23日上午8時許，臺鐵花東線8742次電車線維修車行經臺東海端站，撞上刻正在正線上進行道岔養護之3名池上道班工人，造成2死1重傷事故，影響旅客數近2千人；另110年1月18日亦發生潮州車輛基地調車員於風擋間遭夾致死事故。2件重大職業災害事故，相隔僅月餘，顯示臺鐵勞安法規面、執行面及考核面等均有重大違失一案。

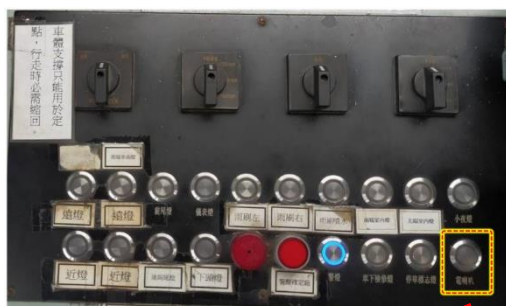
電喇叭

- 2、另據鐵道局調查小組進行各類音量模擬及測試車輛煞車系統分析發現，當(23)日發現海端站月台有人時，駕駛學員僅以音量較小之電喇叭示警(並不知道有音量較大之風喇叭可以操作)，指導司機員則稱當時很驚慌，其協助培訓司機員煞車和鳴笛(電喇叭)，而未使用音量大的空氣鳴(風喇叭)；緊接著兩人看到至正前方軌道上作業的道班人員時，駕駛學員即操作煞車至最大煞車位，指導司機員亦稱當下緊急握住駕駛學員的手，確認是否已經在最大煞車位(自動制動閥把手)，故而未及時採取啟動較自動制動閥作動更快速，且煞車距離更短之「單閥全制動位煞車」模式。由上開實際操作情形可知，擔任指導員所需資格條件，除應具備司機員工作證之外，猶應累積相當駕駛資歷，惟玉里電力分駐所現行作法係依據每月輪勤人員排定表，由當天值班司機員擔任駕駛學員之指導司機員，並未考量指導司機員之駕駛資歷，容有未洽。
