調 查 報 告

參、案由：據訴，最高法院107年度台上字第1283號判決，鄭姓被告被訴業務過失致人於死案，於第一、二審法院審理過程中，關於「結構設計有無低估靜載重」之爭議，法院據以判刑所認定之鑑定報告等科學證據，似因有誤，致法院疑有應調查之證據而未予調查。究實情為何？有無判決違背法令致人民受冤之情事？有深入瞭解之必要案。

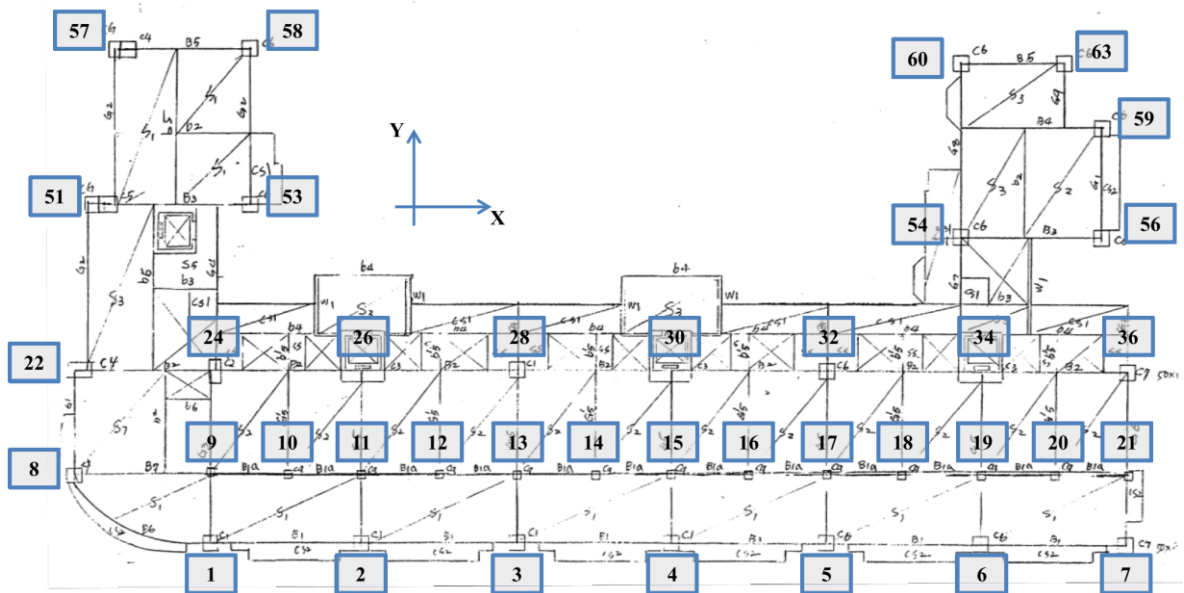
圖1 重建之原設計柱線圖

原結構計算書中並無詳細說明設計當時模型之柱線圖，鑑定人參照原結構計算書中p.425~p.428之柱斷面輸出檔比對原設計圖說，節錄原結構計算書p.160附圖，重建其原始模型柱線位置如圖1。

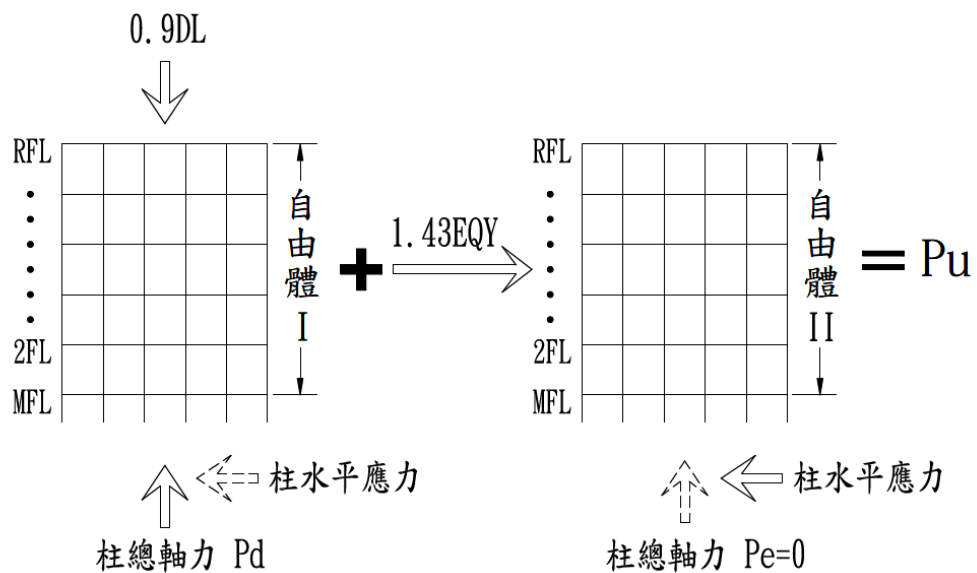
圖3 柱總軸力的疊加²²

(1)依結構力學原理，垂直載重(0.9DL)和水平橫力(1.43EQ_Y)可以依據力的平衡原理取自由體(如圖3)個別計算，再利用疊加原理將兩種力加總得到最後結果；在本案中所謂力的平衡是指柱的總軸力Pu會等於輸入垂直載重(0.9DL)產生的軸力和輸入水平橫力(1.43EQ_Y)產生的軸力兩種軸力的總合。

(2)圖3中，輸入垂直載重為0.9DL，輸入水平橫力為1.43EQ_Y。從自由體力的平衡關係中，柱總軸力Pu為垂直載重0.9DL產生的軸力Pd和水平橫力1.43EQ_Y產生的軸力Pe的總合，依據力平衡原理Pd=0.9DL而Pe=0(只有水平橫力作用下，垂直應力為零)，故Pu=Pd+Pe=0.9DL。而

控制載重的MF樓層柱(即1樓柱)軸力Pu的總合力等於MF至屋頂層各樓層靜載重的總合，故MF樓層柱即為靜載重的總合力，而MF(一樓)柱總合力Pu為15,761公噸(如表4)。可知

即原結構計算書的輸入靜載重應該為17,512公噸，比鑑定報告的16,200公噸，超計1,312公噸約8.1%，故原結構計算書載重並未低估。

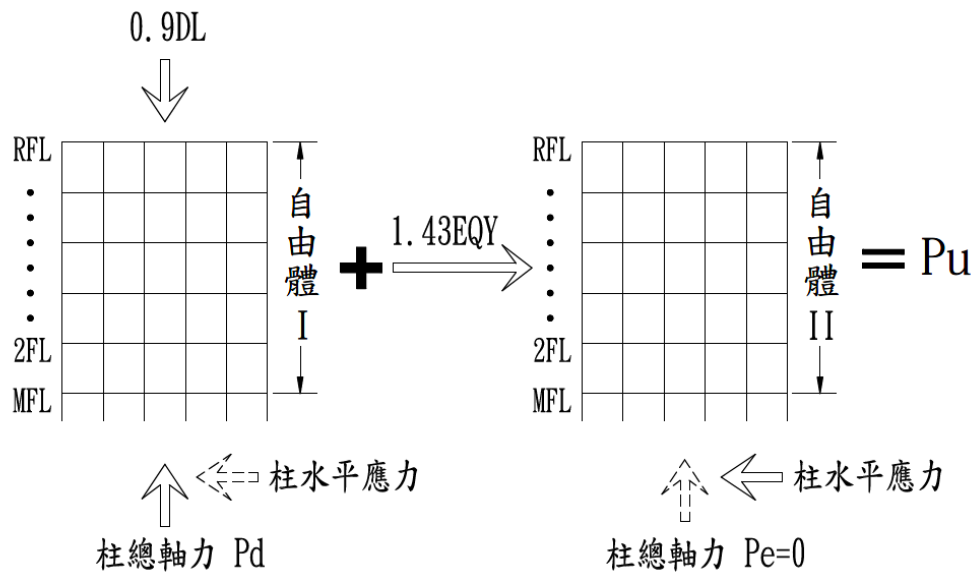
圖2 柱總軸力的疊加⁴⁵

（1）依結構力學原理，垂直載重（0.9DL）和水平橫力（1.43EQ_Y）可以依據力的平衡原理取自由體（如圖3）個別計算，再利用疊加原理將兩種力加總得到最後結果；在本案中所謂力的平衡是指柱的總軸力Pu會等於輸入垂直載重

(2) 圖2中，輸入垂直載重為0.9DL，輸入水平橫力為1.43EQ_Y。從自由體力的平衡關係中，柱總軸力Pu為垂直載重0.9DL產生的軸力Pd和水平橫力1.43EQ_Y產生的軸力Pe的總合，依據力平衡原理Pd=0.9DL而Pe=0（只有水平橫力作用下，垂直應力為零），故Pu=Pd+Pe=0.9DL。而控制載重的MF樓層柱(即1樓柱)軸力Pu的總合力等於MF至屋頂層各樓層靜載重的總合，故MF樓層柱即為靜載重的總合力，而MF(一樓)柱總合力Pu為15,761公噸（如表2）。可知
