調 查 意 見

一、救火指揮官依法負責指揮人命救助及火災搶救部署任務。107年4月28日21時許桃園市敬鵬公司平鎮三廠發生火警，起火點位於平鎮三廠5樓。火場指揮官蘇文遠、陳宏銓、黃世忠陸續抵達現場後，均未詳閱敬鵬公司之消防安全設備平面圖，亦未仔細詢問敬鵬公司人員，故不知火場建築有二廠、三廠之分，亦不知三廠東北、東南、西北面共有三個出入口，以為只有一個出入口位於東北面，所以未能指揮消防員水線部署，採取由東南角出入口進入直通東南角樓梯上樓之捷徑，而是採取由東北角出入口進入繞行西面再至東南角樓梯上樓之「冂」字形之最長路徑，且導致嗣後7名消防員受困於東南角A貨梯附近時，未能利用近在咫尺之東南角出入口進行通訊聯絡及快速進入救援，而是由東北角出入口進入沿水線繞「冂」字形長路救援，造成因救援路程太遠及機具阻隔而難以搶救，6名隊員不幸喪生，核有明確違失。

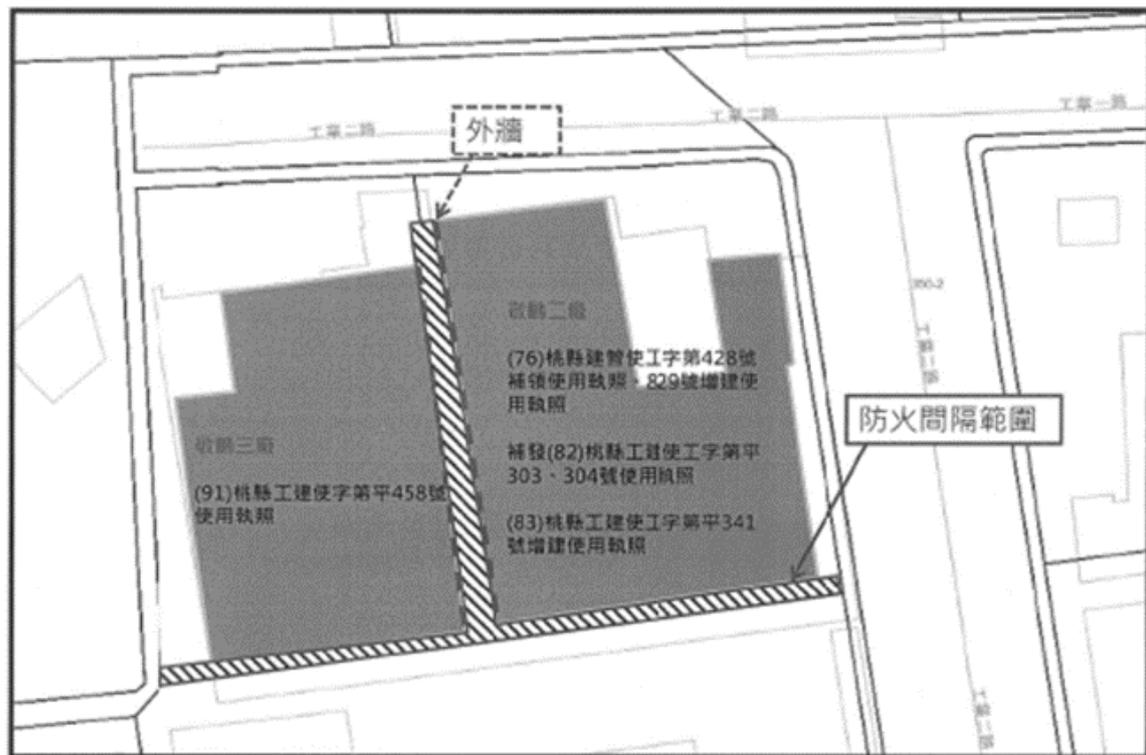
圖1 平鎮二廠、三廠廠區防火間隔3公尺

19,361平方公尺。使用執照91桃縣工建使字第0458號。廠區平面圖如圖1，兩廠中間之3公尺防火間隔，於91年平鎮三廠建造竣工後之同年10月21日，由敬鵬公司與昌勝營造股份有限公司簽署「平鎮二、三廠聯接通新建工程」合約書，於平鎮二廠、三廠間防火間隔增建各樓層間連通走道之違章建築。

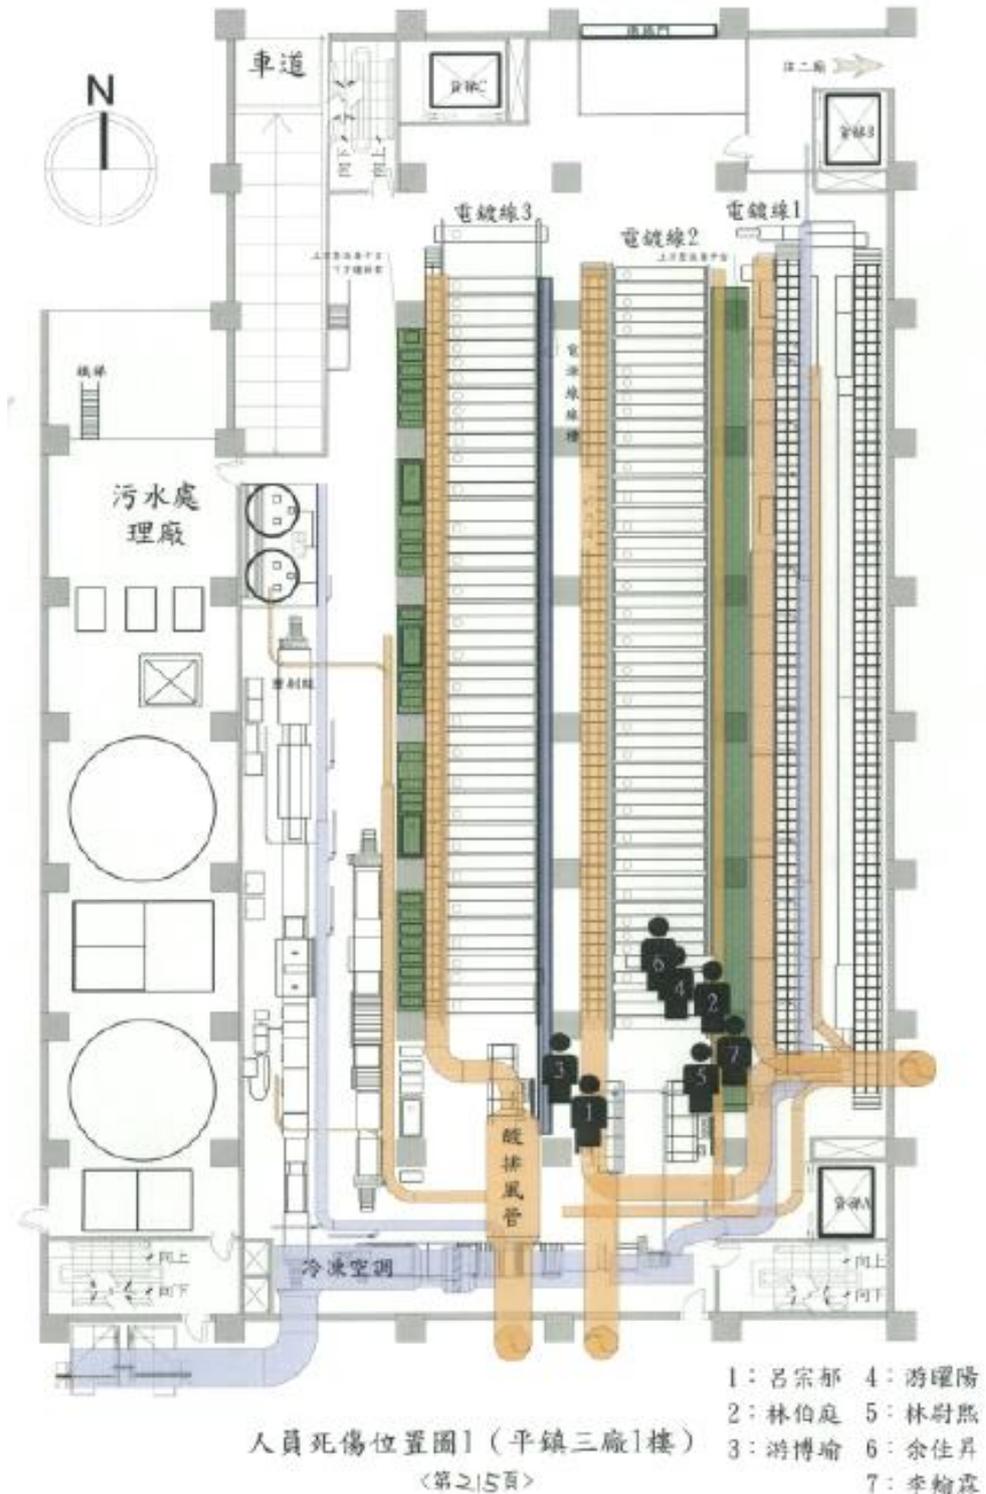
圖2 消防員死傷位置圖（平鎮三廠1樓）

勞工2人死亡。107年4月28日7位消防員受困平鎮三廠1樓時間長達3至7小時，死傷位置如圖2，7人均位於東南角落貨梯A附近。受困期間，火場指揮官雖派RIT入內搜救，救援動線，呈門字型，如圖3。

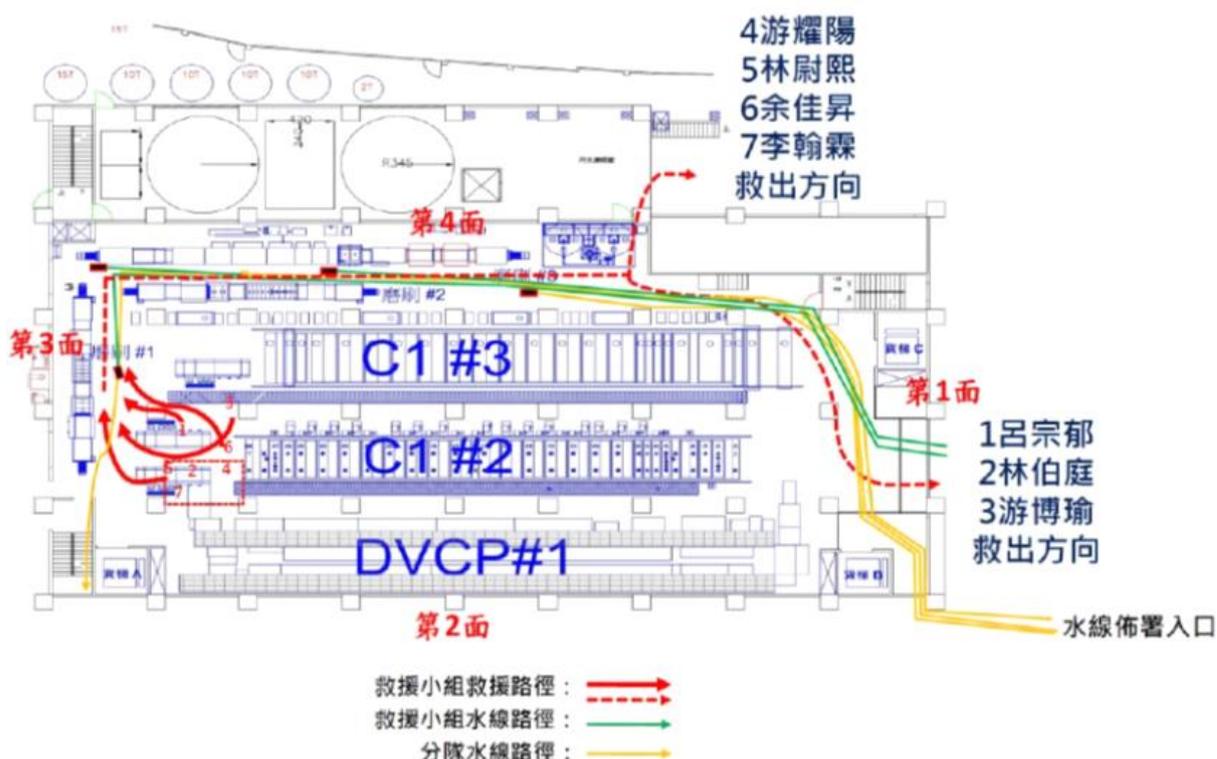
圖3 救災及救援動線圖

- (八)次查，圖3之救災及救援動線圖顯示，黃色線所顯示之水線部署是採「冂」字形之最長路徑：從三廠1樓第1面(北面)位於東北角之出入口進入，直走後轉彎到第4面(西面)，直行後轉彎到第3面(北面)，直行到東南角後，上樓梯到5樓。惟依該附圖及附圖17(消防設備平面配置圖)所示，該樓梯旁有A貨梯，A貨梯旁位於有一位於東南角之出入口可直通二廠與三廠間之通道。因指揮官不知有東南角出入口，所以未能指揮消防員水線部署，由東南角出入口進入直通東南角樓梯上樓之捷徑，而是由東北角進入繞行西面再至東南角樓梯上樓之「冂」字形之最長路徑，並非妥適。
- (九)再者，圖3顯示，消防員均受困於東南角A貨梯附近，因指揮官不知有A貨梯旁有東南角出入口，故未能利用該出入口進行救援，而是由東北角處出入口進入沿水線「冂」字形路徑救援。桃園市政府查復表示：「第一梯次入室同仁救災動線係依廠方人員提供資訊，此乃國內防火管理制度中自衛消防編組應變應辦理事項。後續入室之梯次(含RIT)，因二、三廠間為封閉結構且有大型風管，且該風管有延燒情形已屬事實，若選擇該東南側A貨梯旁出口，必然造成消防人員更大死傷。」惟查，二廠及三廠間之通道主要為換鞋區，且其加蓋之混凝土構造物於1樓入口前段遭火勢波及尚屬有限，該通道後段因風管延伸至1樓而有火勢蔓延，然三廠1樓內之製程設備及其附掛管線相對複雜，該廠南面更因多支風管貫穿入1樓內致火勢相形猛烈。7人受困於東南角落，A貨梯旁東南出入口非常接近受困人員。據敬鵬公司提供圖說及資料，貨梯A旁之電動門仍可以

人力手動推開，亦可另藉東南側樓梯間可連通二廠一樓至三樓並通往外面的出口（同圖14至圖16），3位指揮官均未知悉A貨梯旁出入口，故從未評估該出入口部署水線及救援之可行性，且該入口與隊員受困只有幾步路遙，堪稱最佳救援位置，二、三廠間通道縱為封閉結構且有大型風管，但該通道係位於三廠外部且有開口直通二、三廠外部道路，其封閉程度顯遠低於全部位於廠內之「冂」字形水線路徑，而東面雖有一支大型風管，但其開口係伸入廠內，其在通道上造成之火勢衝情亦小於多支風管伸入之廠內。桃園市政府事後徒以「因二、三廠間為封閉結構且有大型風管，且該風管有延燒情形已屬事實」為由，遽下「若選擇該東南側A貨梯旁出口，必然造成消防人員更大死傷」之結論，並無可採。

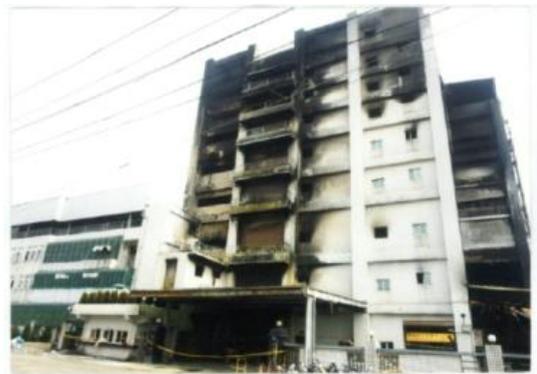
圖5 勘查現場，發現現場位於平鎮區工業二路17號（敬鵬公司平鎮廠，由北向南拍攝）

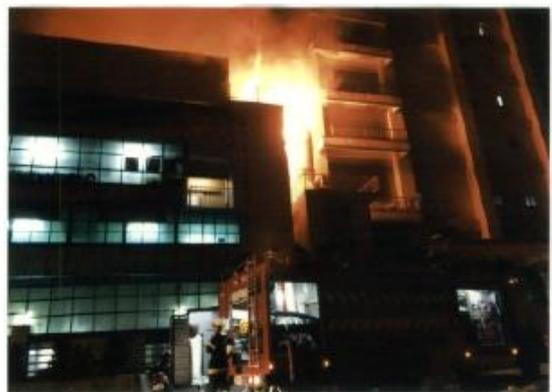
圖6 搶救火災時，最初發現火勢位於平鎮三廠5樓及5樓東側（外部），未波及他戶（由北向南拍攝）

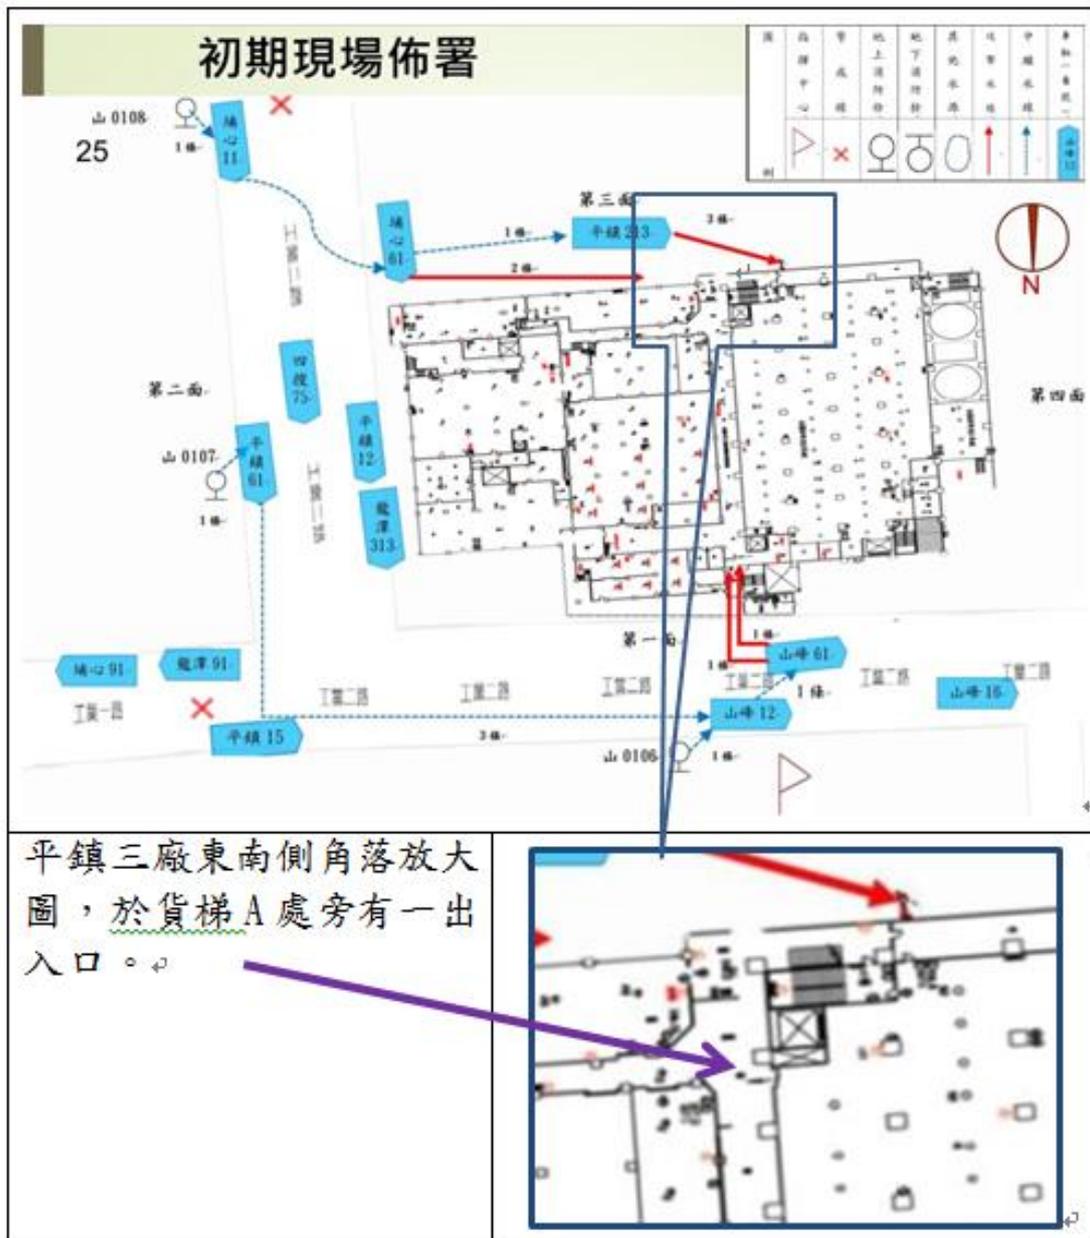
圖7 平鎮三廠1樓東南側角落（最靠近人員死傷位置之出口）放大圖

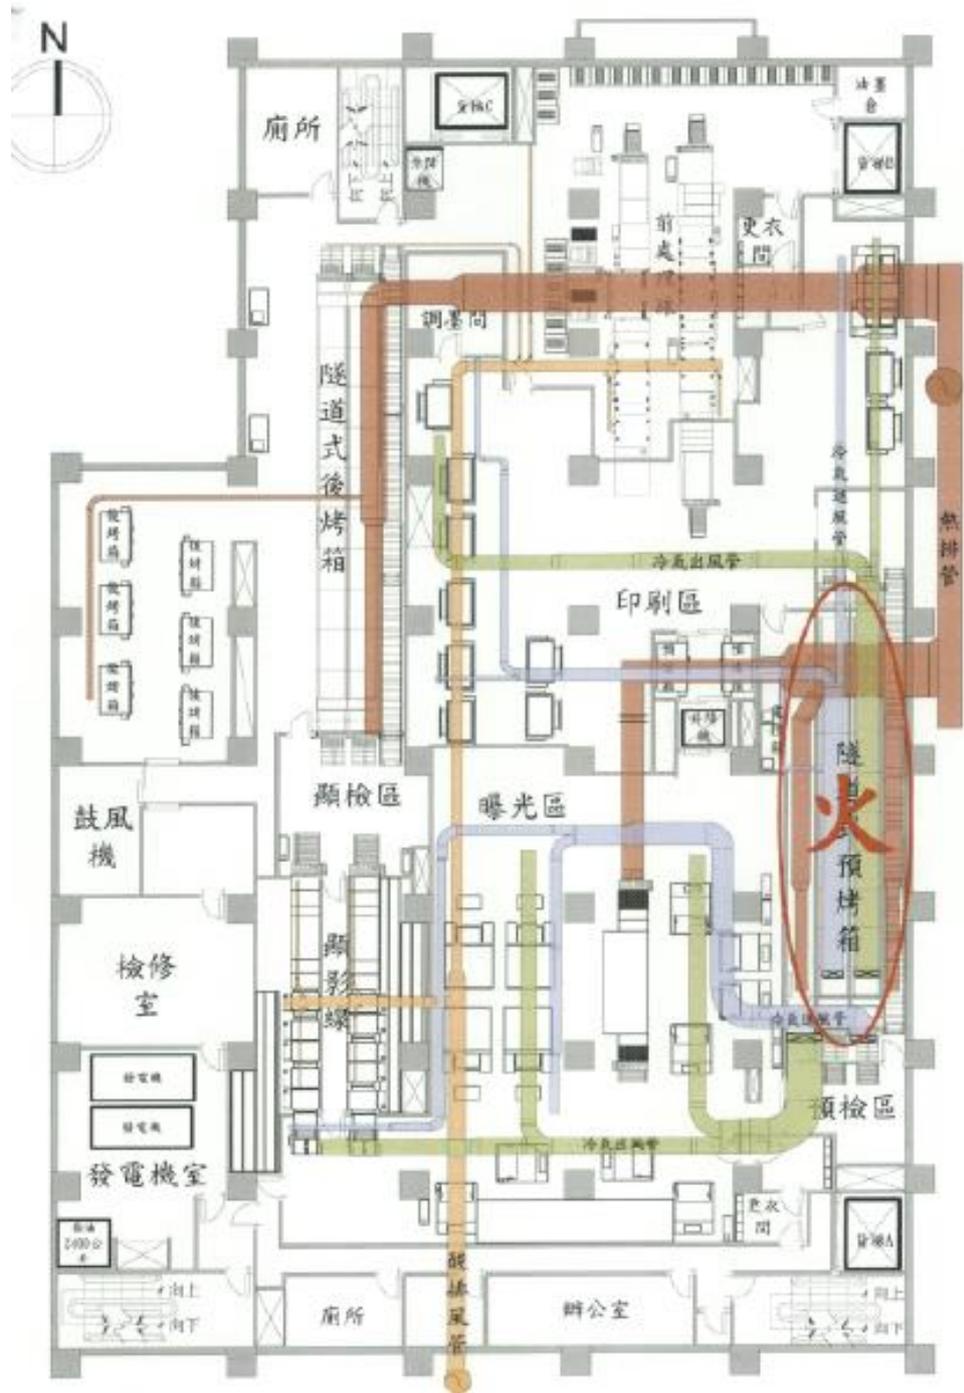
圖8 火災現場平面圖（平鎮三廠5樓）

(五)依桃園地檢署檢察官起訴書，本案起火原因係因敬鵬公司平鎮三廠5樓隧道式烤箱區PCB板上所塗製印刷油墨經烤箱烘烤加熱後，會產生易燃之揮發性有機化合物（簡稱VOC）等熱氣體，該VOC一部分會上升至烤箱上方熱排風管內，並於冷凝後變成液態VOC滯留於熱排風管內，當此處VOC氣體濃度過高時，若

遇火星等火源，即有發生火災之虞。是日於烘烤PCB板製程中，所產生油墨碎屑或其他毛髮等細微異物，因烤箱內部循環及壓力差，致該等異物被吸入上方循環葉輪並吹向加熱器，於接觸到加熱器之鎳鉻絲高溫後，瞬間成為帶火星之燃燒顆粒，並持續向上排出至烤箱上方熱排風管時，火星即接觸並附著於熱排風管內壁之液態VOC，導致該液態VOC處開始悶燒，並先產生大量煙再出焰燃燒，其後即於熱排風管內快速沿管壁竄燒。當熱排風管起火燒穿管壁後，火勢快速引燃熱排風管下方空調風管，致火災產生之煙熱再藉空調風管吹送至該廠區5樓其他區域(如圖8)。再因南側及東側外牆有酸排風管自1樓連接至頂樓廢氣處理設備(如圖9)，當5樓發生火災時，火煙先在5樓蔓延，並由排風管往上延燒至頂樓廢氣處理設備，頂樓火勢擴大後，會再沿排風管及酸排風管迅速向下延燒至其他樓層(如圖10、圖11)，致各樓層均陷於火海中。平鎮三廠起火後，因平鎮二廠增建至平鎮三廠之防火間隔上之違章建築已將該2個廠區接連密合，且當時風向係西南風，平鎮三廠於東側燃燒時，火勢即因風向而迅速向平鎮二廠方向延燒。另因平鎮三廠東側外牆高樓層所掛置聚丙烯(PP)易燃材質排放廢氣，熱氣風管於當日21時29分許燃燒熔毀時，所產生之高溫熔解碎屑物陸續自高處墜下掉落於平鎮二廠4樓易燃材質之鐵皮搭建屋頂上，導致平鎮二廠4樓鐵皮屋頂於當日21時31分許開始燃燒，該鐵皮搭建屋頂全面燃燒後，向下延燒到平鎮二廠4樓內部。

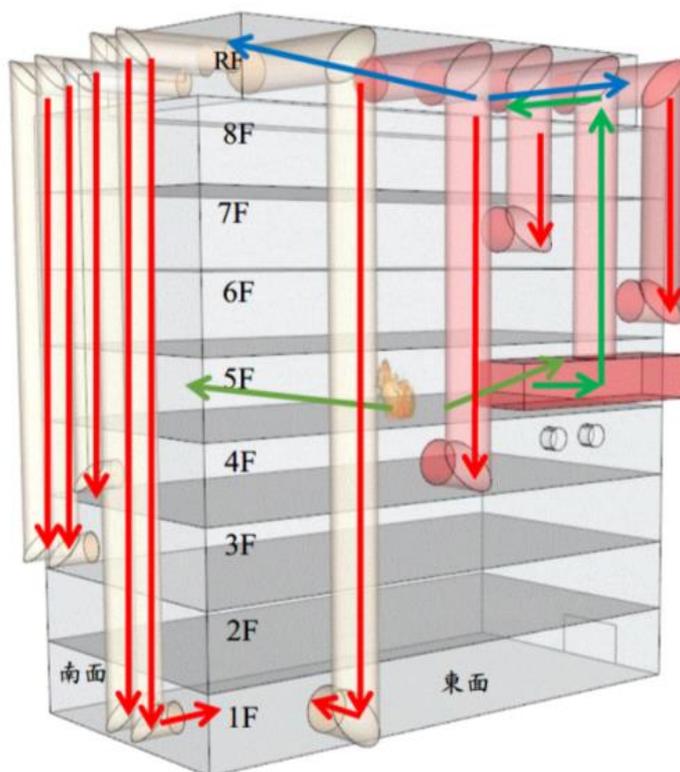
圖11 敬鵬公司平鎮三廠火煙延燒路徑圖

(三)依內政部桃園市敬鵬工廠火災全方位檢討策進專案報告，107年4月28日21時許，平鎮三廠火警，火勢沿三廠東側外牆排風管往上延燒至頂樓廢氣處理設備，再沿排風管及酸排風管迅速向下延燒至其他樓層，至各樓層均陷於火海中，桃園市政府消防局共計出動各式消防及救護車輛212車次，消防及義消人員801人次，然仍造成消防人員6人及敬鵬公司外籍

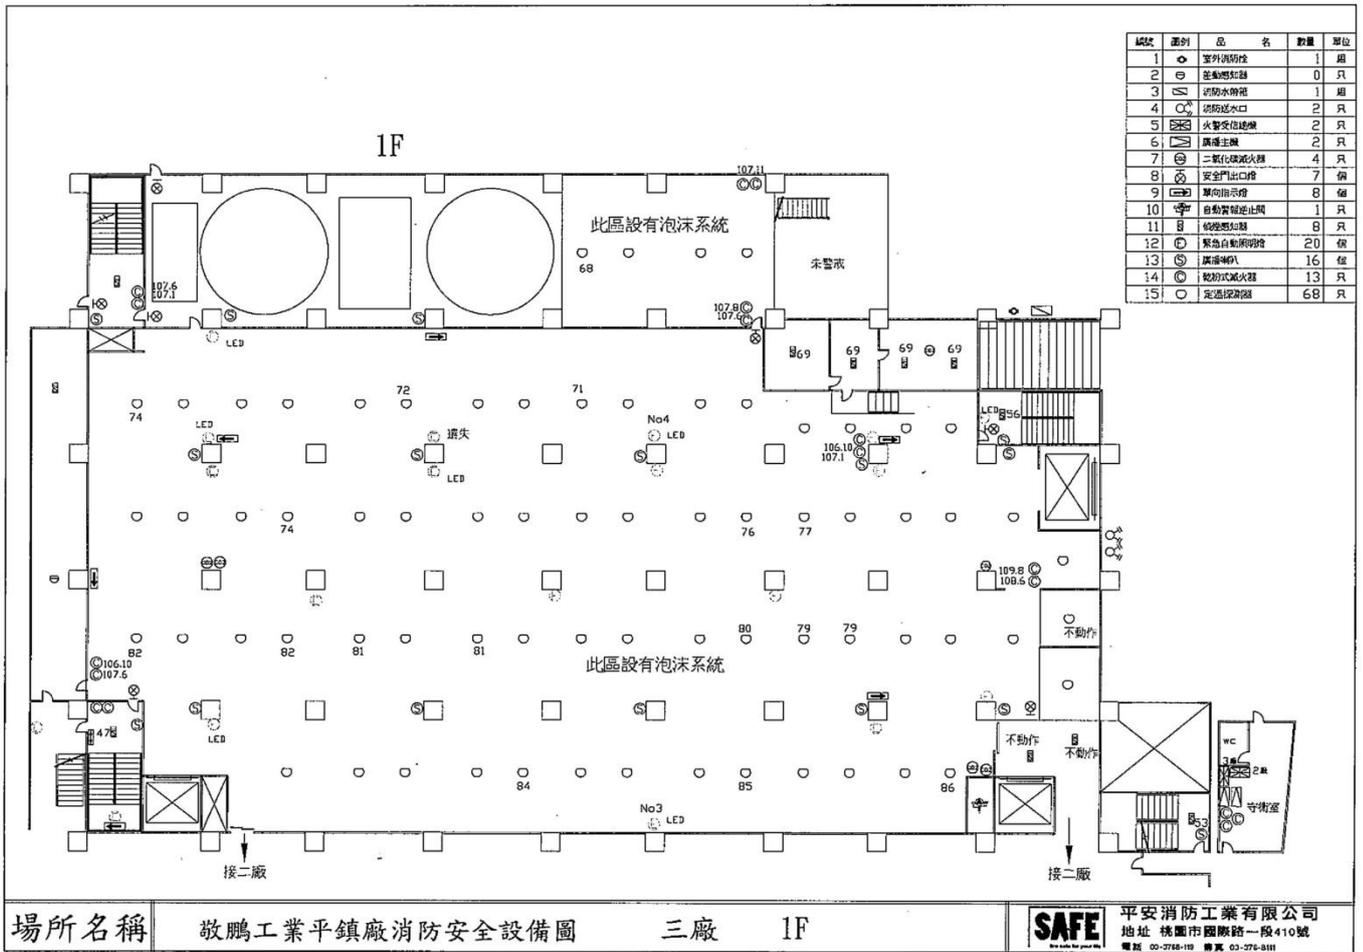
圖13 敬鵬公司提具之自衛消防編組訓練計畫內平鎮三廠1樓消防設備平面配置圖

4、據上，依作業要點規定，救火指揮官負責指揮人命救助及火災搶救部署任務。上開筆錄顯示，火場指揮官蘇文遠所屬山峰分隊之電腦中存有敬鵬公司的消防安全設備平面圖(APP的圖)，其手機可連線電腦以瀏覽該圖，且其到達現場時，敬鵬公司警衛曾拿該圖說給蘇文遠，蘇文遠可依該圖及現場關係人知悉火場建築之出入口、樓梯、電梯等基本資料，且該分隊104年1月13日至敬鵬

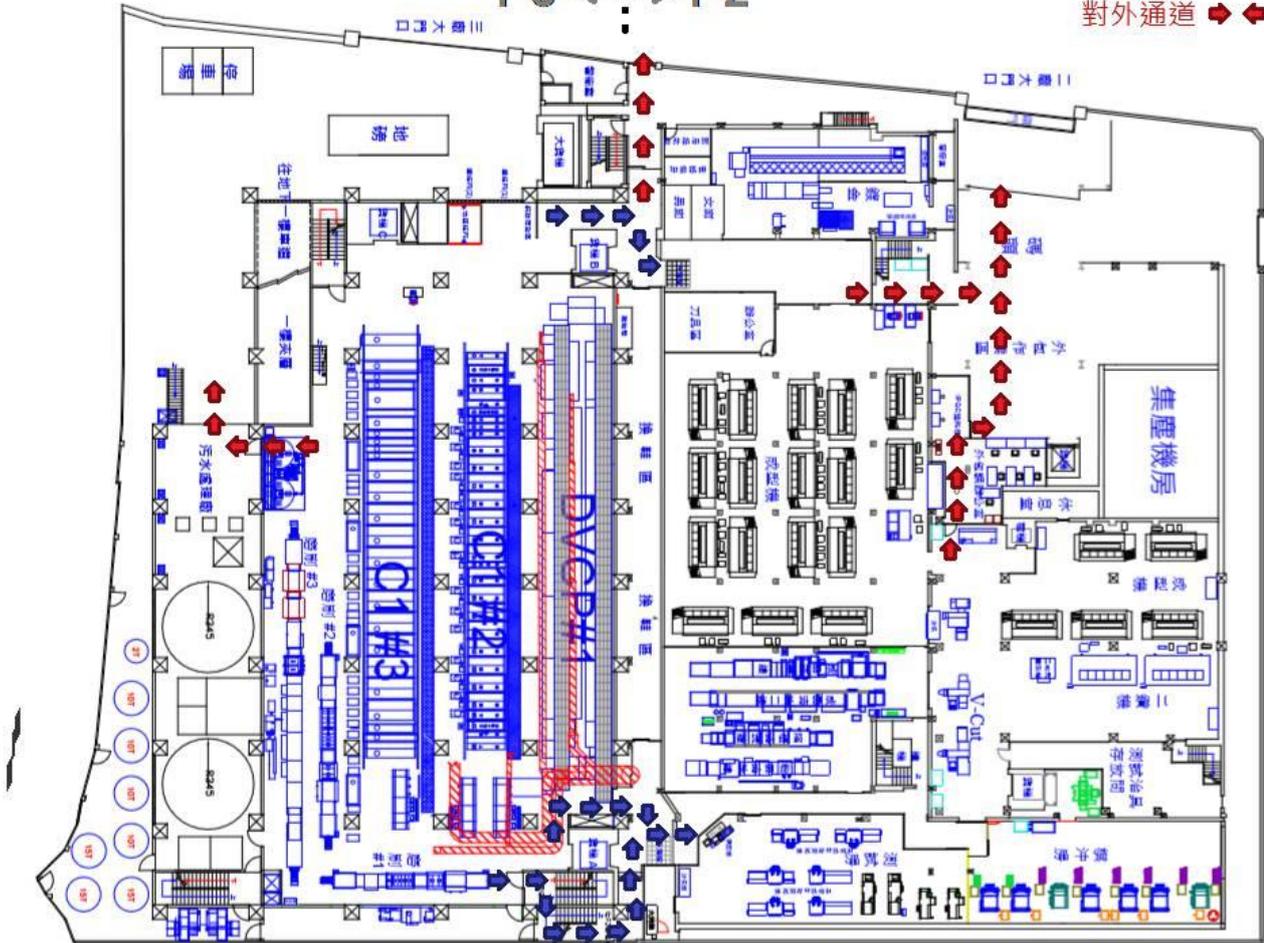
圖14 敬鵬公司平鎮二廠、三廠之1樓連通情形

面(第一面)所增建樓梯僅可往平鎮二廠各樓層，但於南面(第三面)所增設之樓梯間雖可使二廠1樓2樓與三廠1、2樓間、二廠3樓與三廠2、3樓間、二廠4樓與三廠3樓間互通²，但二廠4樓與三廠4樓或5樓間，均無法互通。上述資料在在顯示平鎮二、三廠間因該工程而連接，且依上述桃園市政府消防局消防APP系統及該公司提報消防平面配置圖示，均清楚顯示平鎮二、三廠有別、電梯及避難梯之位置等相關資訊，樓層互通及其相關通道等情形均可於現場洽詢關係人知悉。

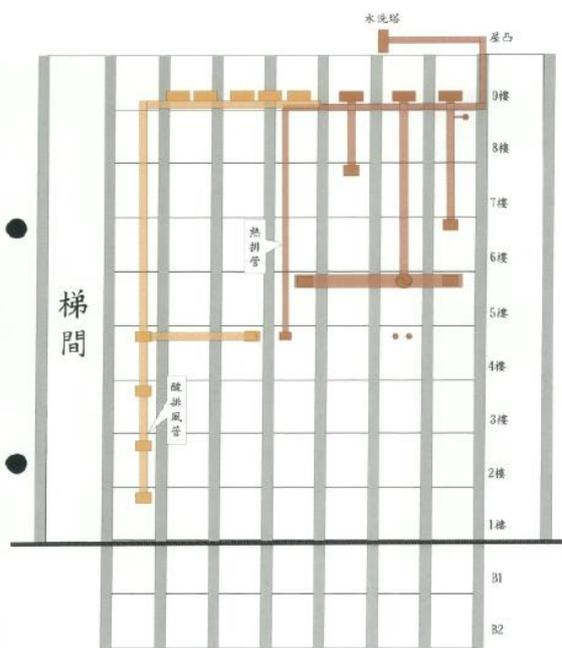
圖17 平鎮三廠東側管路圖

(四)平鎮三廠為PCB工廠，於91年間建造時，由日出環境工程有限公司承包竣工後之平鎮三廠風管等廢氣工程，並於平鎮三廠完工後購置廠區內機台設備時，於平鎮三廠東側外牆上掛置聚丙烯（PP）易燃材質之排放廢氣、熱氣等風管共5支，其中1支排放廢氣之風管更從該廠9樓設置空污處理設備處往下貫穿入該廠1樓廠區內，破壞三廠區內各樓層間垂直之防火效能（東側管路，如圖17；南側管路，如圖18）。107年4月28日平鎮三廠5樓內隧道式預烤箱區及後烤箱區上方之2支主要熱排風管內火勢，即沿管壁內

延燒匯集至5樓東側外牆倒T字型之聚丙烯（PP）易燃材質排放廢氣、熱排風管內後，往上垂直燒至該廠區9樓之洗滌塔、風機等空污處理設備，於該等設備全面燃燒後，火勢再自9樓東側5支、南側5支掛置於外牆面上之排氣、排熱風管順勢往低樓層快速延燒，風管內之煙霧、火焰遂迅速貫穿進入各低樓層，其中平鎮三廠東側靠近南側自9樓貫通至1樓室內之風管亦快速燃燒，明火與煙霧並進入1樓廠區內，加上南側高樓層牆面掛置風管燃燒時，所產生之高溫熔解碎屑陸續自高處墜落至地面後，地面瞬間起火快速燃燒，火勢並擴散至廠區低樓層室內及往上延燒，導致1樓廠區瞬間燃燒，導致7名消防員受困於廠區內1樓東側、南側交接處。

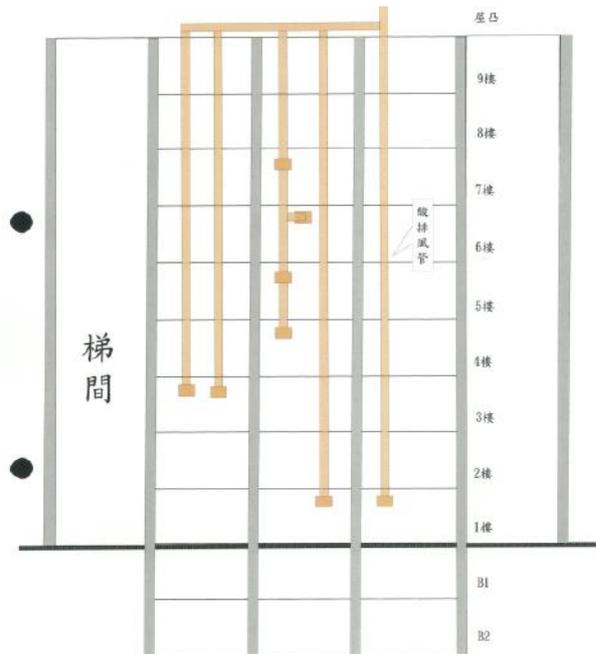
圖18 平鎮三廠南側管路圖

(五)前述平鎮三廠東側、南側屬防火間隔區域進行外掛風管，因未擇用耐燃材料已違反內政部87年12月4日函示，特別是銜接至1~4樓之風管，其開口沒有以防火設備區隔，破壞防火外牆效能²⁰。然平鎮三廠之防火避難設施與設備安全檢查報告書顯示，面積區劃、層間區劃部分，103年度及105年度均合格，且其B3F~8F各樓層之建築物防火避難設施與設備安全檢查報告書（如圖19）對於前述外牆掛置風管之開口全未交代。桃園市建管處108年7月8日辯稱：「建築物防火避難設施及設備安全檢查報告書表所示之設備安全類檢查項目，係就建築法第7條所稱之『中央系統空氣調節設備』為之，其與工廠類建築之製程產線排風管有別。」、「建築物防火避難設施及設備安全檢查報告書表所定之檢查項目，係就建築物內部之防火避難設施(如防火區劃、貫穿部區劃)及設備安全項目為之，未包括建築物外牆開口之檢查(即基地外部與相鄰建築基地間之防火間隔範圍)」。
