糾正案文

壹、被糾正機關:桃園市政府。

貳、案 由:民國107年4月28日21時許,桃園市平鎮工

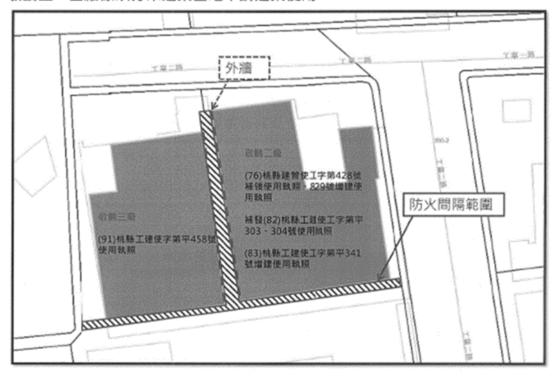
圖1 平鎮二廠、三廠廠區防火間隔3公尺

敬鵬二、三廠係以分宗建築基地申請建築使用

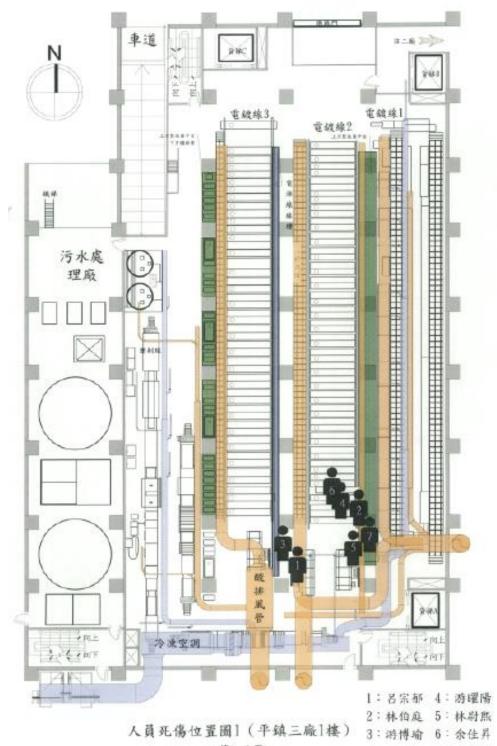
消防員死傷位置圖(平鎮三廠1樓) 圖2

(三)依內政部桃園市敬鵬工廠火災全方位檢討策進專案報告,107年4月28日21時許,平鎮三廠火警,火勢沿三廠東側外牆排風管往上延燒至頂樓廢氣處理設備,再沿排風管及酸排風管迅速向下延燒至其他樓層,至各樓層均陷於火海中,桃園市政府消防局共計出動各式消防及救護車輛212車次,消防及義消人員801人次,然仍造成消防人員6人及敬鵬公司外籍勞工2人死亡。107年4月28日7位消防員受困平鎮三廠1樓時間長達3至7小時,死傷位置如圖2,7人均位於東南角落貨梯A附近。受困期間,火場指揮官雖派RIT入內搜救,救援動線,呈门字型,如圖3。

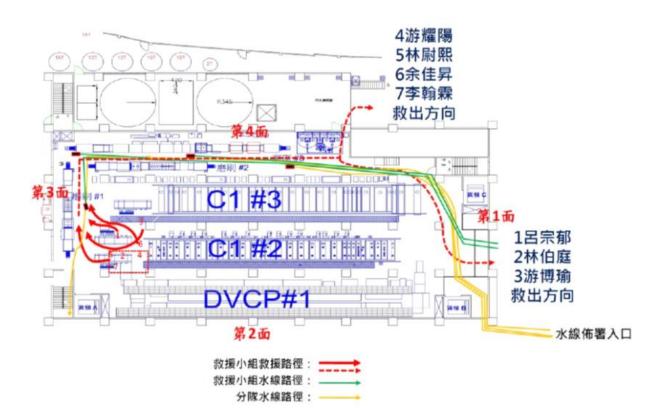
資料來源:桃園市平鎮區工業二路17號1070428敬鵬工業公司火警檢討報告,107年5月,第5頁 圖多 救災及救援動線圖

- (八)次查,圖3之救災及救援動線圖顯示,黃色線所顯示之水線部署是採口字形之最長路徑:從三廠1樓第1面(北面)位於東北角之出入口進入,直走後轉彎到第4面(西面),直行後轉彎到第3面(北面),直行後轉彎到第3面(北面),直行到東南角後,上樓梯到5樓。惟依該附圖及附圖17(消防設備平面配置圖)所示,該樓梯旁有A貨梯,A貨梯旁位於東南角之出入口可直通二廠間之通道。因指揮官不知有東南角出入口重通高。因指揮官不知有東南角出入口進入縣。 正廠間之通道。因指揮官不知有東南角出入口進入縣直通東南角樓梯上樓之捷徑,而是由東北角進入。 在西西再至東南角樓梯上樓之口字形之最長路徑,並非妥適。
- (九)再者,圖3顯示,消防員均受困於東南角A貨梯附近, 因指揮官不知有A貨梯旁有東南角出入口,故未能 利用該出入口進行救援,而是由東北角處入出口進 入沿水線 门字形路徑救援。桃園市政府查復表示: 「第一梯次入室同仁救災動線係依廠方人員提供 資訊,此乃國內防火管理制度中自衛消防編組應變 應辦理事項。後續入室之梯次(含RIT),因二、三 廠間為封閉結構且有大型風管,且該風管有延燒情 形已屬事實,若選擇該東南側A貨梯旁出口,必然 造成消防人員更大死傷。」惟查,二廠及三廠間之 通道主要為換鞋區,且其加蓋之混凝土構造物於1 樓入口前段遭火勢波及尚屬有限,該通道後段因風 管延伸至1樓而有火勢蔓延,然三廠1樓內之製程設 備及其附掛管線相對複雜,該廠南面更因多支風管 貫穿入1樓內致火勢相形猛烈。7人受困於東南角 落,A貨梯旁東南出入口非常接近受困人員。據敬 鹏公司提供圖說及資料,貨梯A旁之電動門仍可以 人力手動推開,亦可另藉東南側樓梯間可連通二廠

(十)綜上,救火指揮官依法負責指揮人命救助及火災搶 救部署任務。107年4月28日21時許桃園市敬鵬公司 平鎮三廠發生火警,起火點位於平鎮三廠5樓。火 場指揮官蘇文遠、陳宏銓、黃世忠陸續抵達現場 後,均未詳閱敬鵬公司之消防安全設備平面圖,亦 未仔細詢問敬鵬公司人員,故不知火場建築有二 廠、三廠之分,亦不知三廠東北、東南、西北面共 有三個出入口,以為只有一個出入口位於東北面, 所以未能指揮消防員水線部署,採取由東南角出入 口進入直通東南角樓梯上樓之捷徑,而是採取由東 北角出入口進入繞行西面再至東南角樓梯上樓之 门字形之最長路徑,且導致嗣後7名消防員受困於 東南角A貨梯附近時,未能利用近在咫尺之東南角 出入口進行通訊聯絡及快速進入救援,而是由東北 角出入口進入沿水線繞口字形長路救援,造成因救 援路程太遠及機具阻隔而難以搶救,6名隊員不幸 喪生,核有明確違失。

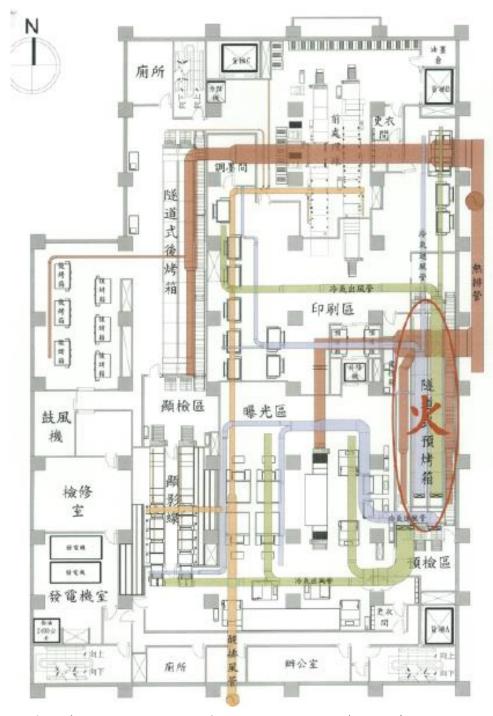
資料來源:桃園市政府消防局火災原因調查鑑定書。 圖8 火災現場平面圖(平鎮三廠5樓)

(五)依桃園地檢署檢察官起訴書,本案起火原因係因敬鵬公司平鎮三廠5樓隧道式烤箱區PCB板上所塗製印刷油墨經烤箱烘烤加熱後,會產生易燃之揮發性有機化合物(簡稱VOC)等熱氣體,該VOC一部分會上升至烤箱上方熱排風管內,並於冷凝後變成液態VOC滯留於熱排風管內,當此處VOC氣體濃度過高時,若

遇火星等火源,即有發生火災之虞。是日於烘烤PCB 板製程中,所產生油墨碎屑或其他毛髮等細微異 物,因烤箱內部循環及壓力差,致該等異物被吸入 上方循環葉輪並吹向加熱器,於接觸到加熱器之鎮 鉻絲高溫後,瞬間成為帶火星之燃燒顆粒,並持續 向上排出至烤箱上方熱排風管時,火星即接觸並附 著於熱排風管內壁之液態VOC,導致該液態VOC處開 始悶燒,並先產生大量煙再出焰燃燒,其後即於熱 排風管內快速沿管壁竄燒。當熱排風管起火燒穿管 壁後,火勢快速引燃熱排風管下方空調風管,致火 災產生之煙熱再藉空調風管吹送至該廠區5樓其他 區域(如圖8)。再因南側及東側外牆有酸排風管自1 樓連接至頂樓廢氣處理設備(如圖9),當5樓發生火 災時,火煙先在5樓蔓延,並由排風管往上延燒至頂 樓廢氣處理設備,頂樓火勢擴大後,會再沿排風管 及酸排風管迅速向下延燒至其他樓層(如圖10、圖 11),致各樓層均陷於火海中。平鎮三廠起火後,因 平鎮二廠增建至平鎮三廠之防火間隔上之違章建築 已將該2個廠區接連密合,且當時風向係西南風,平 鎮三廠於東側燃燒時,火勢即因風向而迅速向平鎮 二廠方向延燒。另因平鎮三廠東側外牆高樓層所掛 置聚丙烯(PP)易燃材質排放廢氣,熱氣風管於當 日21時29分許燃燒熔毀時,所產生之高溫熔解碎屑 物陸續自高處墜下掉落於平鎮二廠4樓易燃材質之 鐵皮搭建屋頂上,導致平鎮二廠4樓鐵皮屋頂於當日 21時31分許開始燃燒,該鐵皮搭建屋頂全面燃燒 後,向下延燒到平鎮二廠4樓內部。

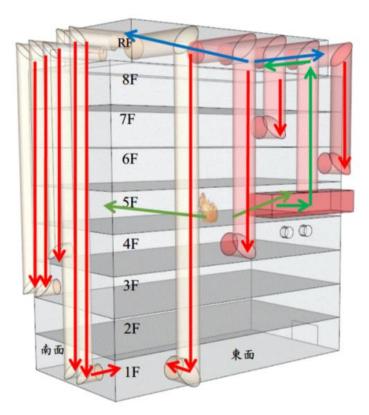
資料來源:內政部「1070428桃園市敬鵬工廠火災全方位檢討策進專案報告」。 圖11 敬鵬公司平鎮三廠火煙延燒路徑圖

- 三、敬鵬公司平鎮廠火災之起火點位於三廠5樓,先沿東面外牆排風管向上燒至頂樓,再由頂樓沿東面、南面排風管快速向下延燒至低樓層,其延燒路徑自建築物外觀可輕易判斷,惟依通聯譯文及火場影片,救火指揮官於是日21時42分已知全面燃燒,卻遲至21時57分始通知入室人員撤出,筆致入室人員持續深入火場,陷於險境卻渾然未覺,核其未能掌握火勢發展狀況,指揮調度失措,難卸疏失之責。
 - (一)救火指揮官應掌握火場狀況並負有負責指揮人命救助及火災搶救部署任務等指揮調度之責,前已敘明。據本案搶救報告、偵查卷證、無線電及有線電通聯譯文、消防員密錄器、敬鵬公司提具佐證資料

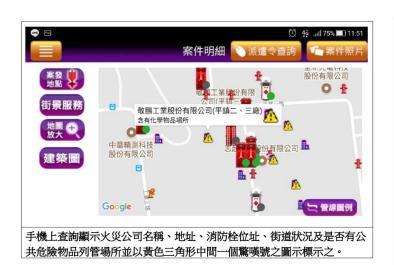
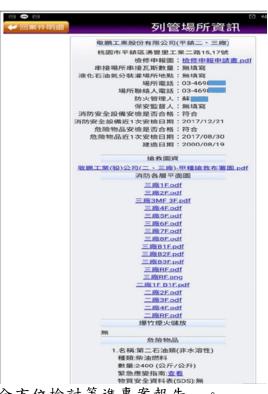
資料來源:內政部「1070428桃園市敬鵬工廠火災全方位檢討策進專案報告」。 圖12 桃園市政府消防局消防APP系統就本案火災之截圖畫面

(六)依桃園市政府消防局敬鵬公司平鎮三廠火災搶救報 告書,該局於21時26分接獲該府警察局平鎮分局平 鎮派出所轉報工廠火警,其處置作為「山峰分隊於 21時26分接獲救災救護指揮中心通報,桃園市平鎮 區工業二路17號工廠火警,立即派遣山峰12、16、 61人員7名出動救災……」, 而查桃園市政府消防局 消防APP系統(如圖12)附有敬鵬公司平鎮三廠1樓 消防設備平面配置圖(如圖13),已清楚標示平鎮二 廠、三廠樓層數不同,且其梯間及出入口位置亦已 清楚標示在內。再者,敬鵬公司平鎮二廠、三廠間 之防火間隔加蓋連通走道工程1於92年3月3日完 工,此次火災後桃園地檢署於107年7月5日針對敬鵬 公司平鎮二廠及平鎮三廠建築物公共安全現場會勘 紀錄,伍、會勘結論:「一、敬鵬工業二、三廠分屬 兩宗建築基地,現場業將兩宗基地間原於使用執照 竣工圖標示之防火間隔退讓空間搭建違章構造,形 成內部空間供兩廠聯通使用。經勘查三廠在該違章 空間兩端各增設樓梯1座,其中1座(位於基地後方) 可連通兩廠各樓層;防火間隔範圍內之違章空間後 段(靠近樓梯處)設有一處貫穿外牆之大型排風 管……。」又經本院實地履勘及調查期間敬鵬公司 提具等相關資料(如圖14、圖15及圖16)顯示:該 公司平鎮二、三廠完工時間不同,樓地板不等高, 落差約是7至8階樓梯,為便於通行,爰於平鎮三廠 前方(北面、第一面)、後方(南面、第三面)各增 建樓梯一座,其中1樓高程相當而可直接互通(北面 有開口可連通,南面第三面之貨梯A旁通道及增建樓 梯處均可連通)。而2樓以上因樓層高度不同,於北

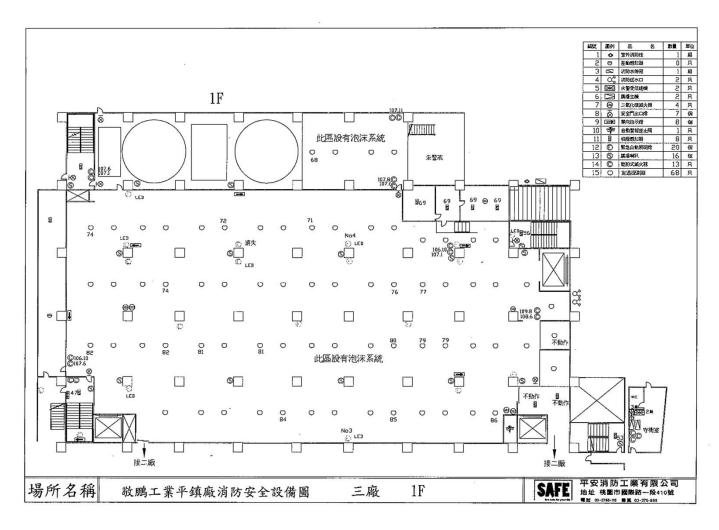
圖13 敬鵬公司提具之自衛消防編組訓練計畫內平鎮三廠1樓消防設備平 面配置圖

面(第一面)所增建樓梯僅可往平鎮二廠各樓層,但於南面(第三面)所增設之樓梯間雖可使二廠1樓2樓與三廠1、2樓間、二廠3樓與三廠2、3樓間、二廠4樓與三廠4樓或5樓間,均無法互通。上述資料在在顯示平鎮二、三廠間因該工程而連接,且依上述桃園市政府消防局消防APP系統及該公司提報消防平面配置圖示,均清楚顯示平鎮二、三廠有別、電梯及避難梯之位置等相關資訊,樓層互通及其相關通道等情形均可於現場洽詢關係人知悉。

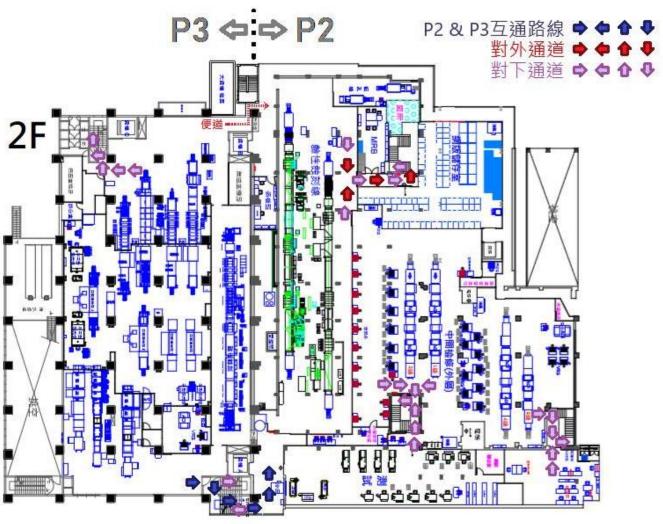
圖15 敬鵬公司平鎮二廠、三廠之2樓連通情形

(七)本案事件發生後,桃園市政府消防局於斯時回應外 界質疑「救錯棟」之疑慮時表示:「起初不能確定 失聯移工的位置,當時狀況是回報找不到人,於是 從三廠1樓往三廠4樓作業區搜尋,此外三廠4樓也 可以通二廠4樓宿舍。5」惟本案倖存消防員呂宗郁 接受詢問時表示:「一開始到現場的時候不知道有 二廠及三廠,只知道已有明火在燒的這棟建築物 (且進入該棟),事後才知道有分二廠及三廠。進 去時,不知道有人受困,因為我們不是第一梯進入 火場的,至於第一梯山峰的學長有沒有接收到有人 受困的訊息,我不曉得。」本院實地履勘及調查期 間敬鵬公司提具相關資料(同圖22)發現:平鎮二、 三廠間雖已增建樓梯,其樓層高度有明顯落差,而 不能由平鎮三廠4樓直通二廠4樓宿舍,必須藉由原 樓梯先自平鎮三廠4樓往下至該廠3樓後,再由增建 樓梯自該廠3樓向上始能抵達二廠4樓宿舍區,而斯 時入室人員已達三廠5樓位置,可證其等並非前往 平鎮二廠宿舍區。
