## 調 查 意 見

有關據訴雲林縣古坑鄉草嶺國小未受921大地震災害影響，實無搬遷重建新校之必要，惟雲林縣政府漠視民意，執意發包遷校等情乙案，案經本院調查竣事，爰臚列調查意見如下：

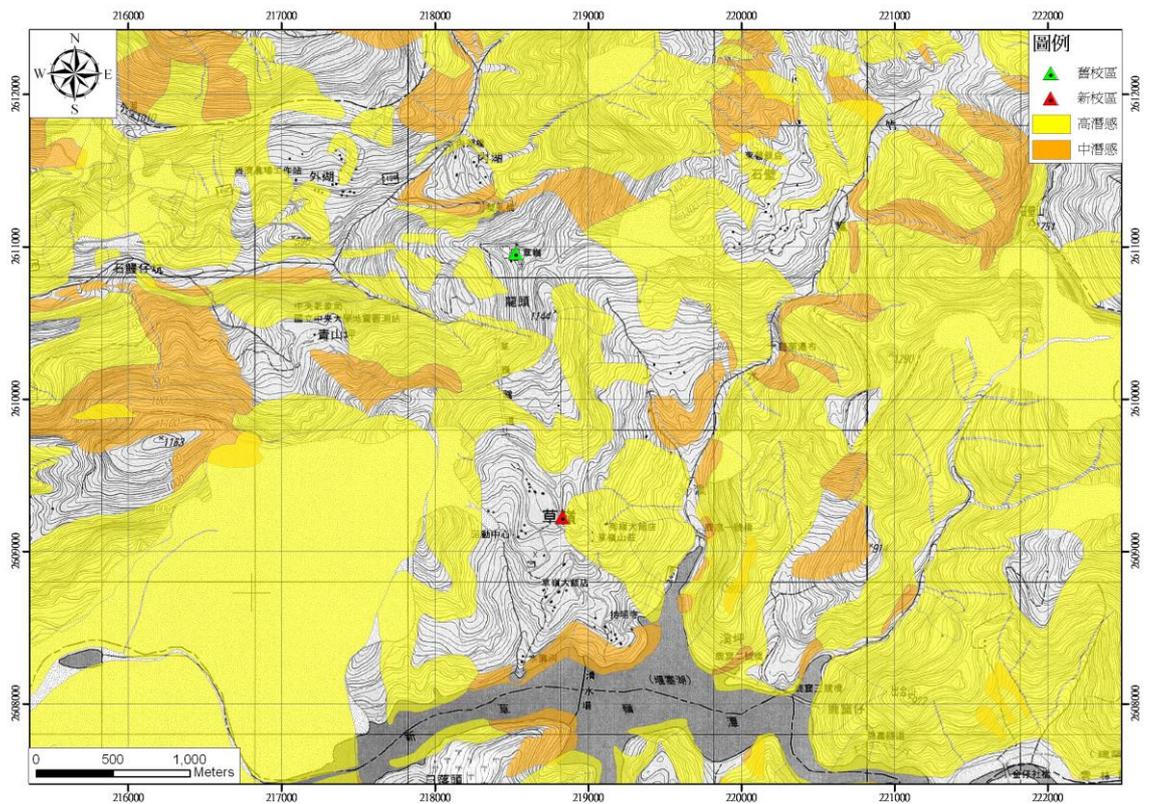
(三)有關草嶺國小新校址地質是否安全等情，按教育部99年9月20日於雲林縣召開99年度「振興經濟擴大公共建設投資—加速國中小老舊校舍及相關設備補強整建計畫」之老舊校舍拆除重建工程暨預算進度第5次列管會議，有關教育部研處意見：「該校因辛樂克颱風重創，經縣府評估需進行易地重建，有關校地重建地點，應以學童就學安全為第一優先考量，進行專業性評估鑑定」。惟查，草嶺國小新校址之地質條件，據經濟部中央地質調查所99年12月27日所復之「地質災害潛勢圖」<sup>1</sup>（如下圖）顯示，該校新址位處「岩屑崩滑高潛勢地區」<sup>2</sup>邊緣，在6-7級的地震規模或持續的暴雨下發生危害的可能性相對最高並列為高潛勢地區。據此，新校址地質條件不安全，有潛在危險性並有安全疑慮。

- (六)綜上，雲林縣古坑鄉草嶺國小遷建之新校區選址過程，並未委託專業工程顧問公司或專家學者遴選新校址，並進行專業性評估，選址過程失之草率，有違教育部99年9月20日「振興經濟擴大公共建設投資—加速國中小老舊校舍及相關設備補強整建計畫」之老舊校舍拆除重建工程暨預算進度第5次列管會議之研處意見：「有關校地重建地點，應以學童就學安全為第一優先考量，進行專業性評估鑑定」之意旨，復按內政部營建署城鄉發展分署對此基地安全評估仍有疑慮，以及經濟部中央地質調查所99年12月27日所復資料顯示草嶺國小新校址位處「岩屑崩滑高潛勢地區」邊緣，在6-7級的地震規模或持續的暴雨下發生危害的可能性相當高並列為高潛勢地區，有岩屑崩滑潛在危險性，新校址地質安全仍有疑慮，縣府選址辦理過程失之草率，顯有疏失。
