糾 正 案 文

貳、案由：國防部空軍司令部接收陸軍黑鷹直升機15架，惟換訓人員模擬機訓練時數，與種子教官相較，大幅削減，且完訓後年度模擬機訓練時數，亦大幅縮減，並允以S-70C訓練儀時數替代UH-60M模擬機時數，形成黑鷹專機駕駛長期未受黑鷹模擬機訓練之有害飛安現象，違反UH-60M型機任務訓練手冊規定；以及交通部民用航空局飛航指南3.4公告目視走廊飛航資料圖，與目視走廊雲端查詢系統，內容不一致，C10目視走廊於頭城附近未設強制報告點，致飛行員於坪林-宜蘭間採直線飛行，陷入高地障區而不自知等情，確有違失，爰依法提案糾正。

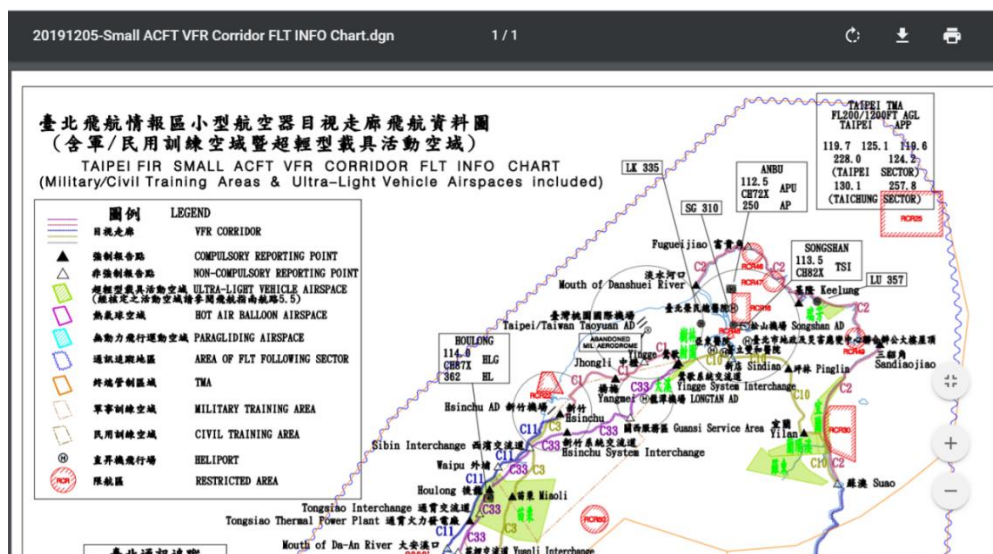
圖1 臺北飛航情報區小型航空器目視走廊飛航資料圖

(三)惟查e-AIP 3.4小型航空器東部目視走廊C10，起點鶯歌，終點蘇澳，全程分鶯歌-新店、新店-宜蘭及宜蘭-蘇澳等3段，各段參考之中心線均有不同。以新店-宜蘭段為例，其左右範圍，係以省道台9線為中心線，左右兩側各2.5KM寬。然查目視走廊飛航資料圖C10新店-宜蘭段參考之台9線，於台9線、台2庚交會處右轉南行至宜蘭（如圖2），C10並未沿台9線中心線走，且僅於坪林、宜蘭設強制報告點。民航局102年3月28日系統字1020010305號函雖通知空軍司令部等機關，因助航設施、通訊頻率及風力發電機、架空輸電線路鐵塔等相關障礙物更新，另製作「目視走廊飛航資料圖」，並於同年4月1日於e-AIP網站首頁設置連結供下載，該連結並於104年10月31日升級，除靜態圖資外，並以網頁形式供航空人員參考運用，網頁標題「交通部民用航空局目視航圖雲端查詢系統」（下稱目視航圖雲端查詢系統），如圖3。與目視走廊飛航資料圖相較，其C10
