## 糾 正 案 文

- 壹、被糾正機關：交通部暨所屬臺灣鐵路管理局、鐵道局。
- 貳、案由：交通部臺灣鐵路管理局辦理工程安全衛生設計未盡周延，工地管理懈怠鬆散，於110年4月清明節連續假期停止施工期間未落實工地門禁管制查核，肇生臺鐵408次太魯閣號列車撞擊墜落於軌道上之工程吊卡大貨車釀災，造成49人死亡，3百餘人受傷之不幸悲劇，為我國70餘年來最嚴重之交通意外事故。交通部負責全國鐵路行車安全之策劃與監督管理，鐵道局負責監理，於處理行政院「臺鐵總體檢報告」144項改善事項過程，與「安全」議題有關之列管事項在未有效落實之前，卻都陸續同意解除列管。此次重大行車事故傷痛，又再次嚴重打擊民眾對於鐵路行車安全的信賴，核有重大違失，爰依法提案糾正。

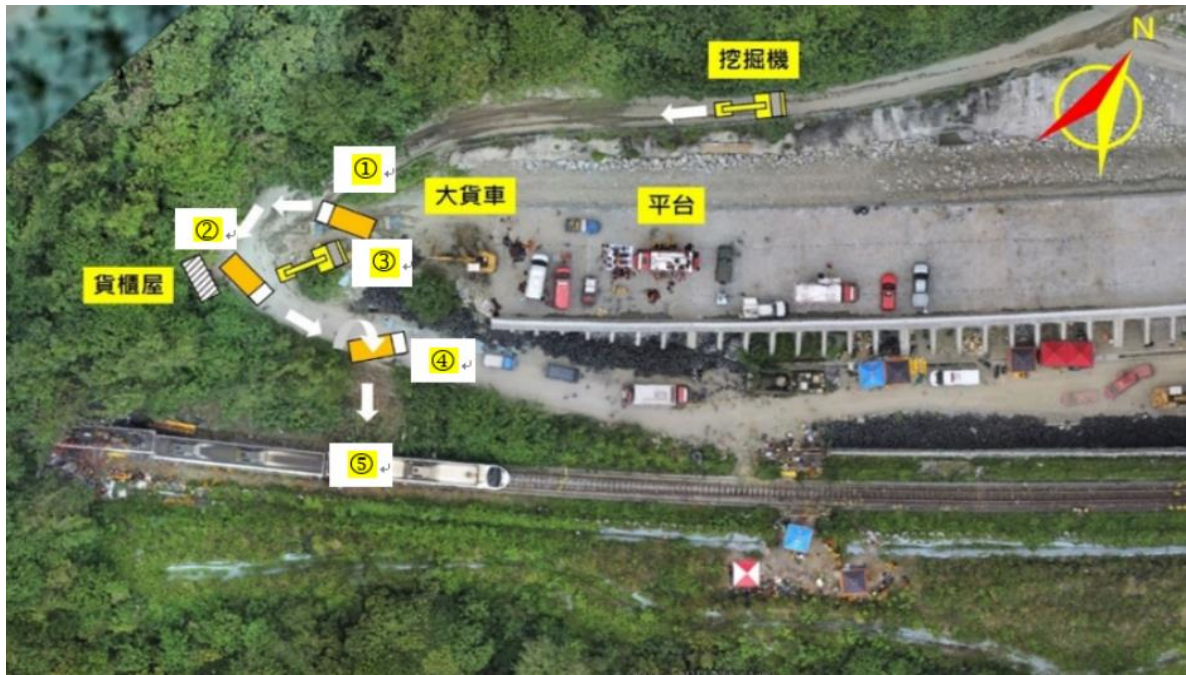
圖1 大貨車移動及挖掘機停放位置（資料來源：運安會，本院整理繪製）

司趨趕工進，東○公司K51標工程工地主任李○○為求趕工，擅自於110年4月2日8時許<sup>1</sup>，由李○○駕駛車牌號碼○○○-○○號吊卡大貨車搭載其所僱用之越南籍逾期居留移工華○○（下稱移工阿○），前往工地現場施作「輪胎緩衝層」工項（停車地點詳圖1①位置；除此之外，李○○另安排4名綁鋼筋工人於西正線明隧道內施工），卸載完廢輪胎後，李○○駕駛吊卡大貨車於工區內既有道路轉彎處熄火無法發動（詳圖1②位置），為利用挖掘機電瓶接電以重新啟動大貨車，李○○請移工阿○將放置於工地大門口之挖掘機駛至大貨車附近（詳圖1③位置），使用吊帶將大貨車與挖掘機的挖斗聯結，接著李○○操作挖掘機將大貨車往道路內側拉動，嘗試調整大貨車與挖掘機間之距離以利連接電瓶接線，但在拉動的過程中，未料吊帶自挖掘機挖斗上脫離，大貨車沿道路下坡滑行約15.7公尺後翻落邊坡（詳圖1④位置），約於9時27分5秒後墜落於北迴線清水隧道北口東正線軌道上（詳圖1⑤位置），嗣9時28分34秒，臺鐵408車次太魯閣自強號駛至該處，以123公里時速直接正面撞及吊卡大貨車後，瞬間脫軌往左偏移，於9時28分35秒撞擊清水隧道口，再於隧道內產生嚴重撞擊，導致車廂內49名乘客死亡（含2名司機員），3百餘人受傷之嚴重交通事故。事故發生詳細經過，依時間序說明如下：

07：05：00	太魯閣號列車由樹林調車場出發。
08：50：00	李○○駕駛吊卡大貨車搭載移工阿○由台9線轉進工地。
08：52：21	吊卡大貨車在西正線明隧道上方平台旁停車，詳圖1①位置。
08：56：21	李○○及移工阿○開始卸載吊卡大貨車上之廢輪胎。
09：12：24	完成輪胎卸載後，李○○駕駛吊卡大貨車於既有道路轉彎處左轉，向斜坡下方行駛。
09：12：44	吊卡大貨車熄火停在貨櫃屋前方之斜坡處，詳圖1②位置。
09：20：34	移工阿○依李○○指示，駕駛停放大門口之挖掘機往吊卡大貨車位置行進。
09：24：37	挖掘機停止於工區既有道路轉彎處，詳圖1③位置。
09：25：34~ 09：25：58	李○○將吊帶一端綁上吊卡大貨車立柱，另一端扣於挖掘機挖斗。
09：26：13	李○○登上挖掘機，移工阿○離開挖掘機。
09：26：27	挖掘機第1次拖動吊卡大貨車。
09：26：56	挖掘機第2次拖動吊卡大貨車。
09：26：58	太魯閣號列車通過和仁站。
09：27：05	吊卡大貨車行車視野輔助系統影像畫面中止，研判約於此時吊卡大貨車滑落邊坡，詳圖1④、⑤位置。
09：28：32	移工阿○於限高門旁向列車揮手。
	列車司機員操作司軔閘至緊急位及鳴笛。
09：28：34	太魯閣號列車撞及吊卡大貨車。
09：28：35	太魯閣號列車撞及清水隧道北口左側牆壁。
09：28：36	太魯閣號列車行車影像紀錄器畫面中止。

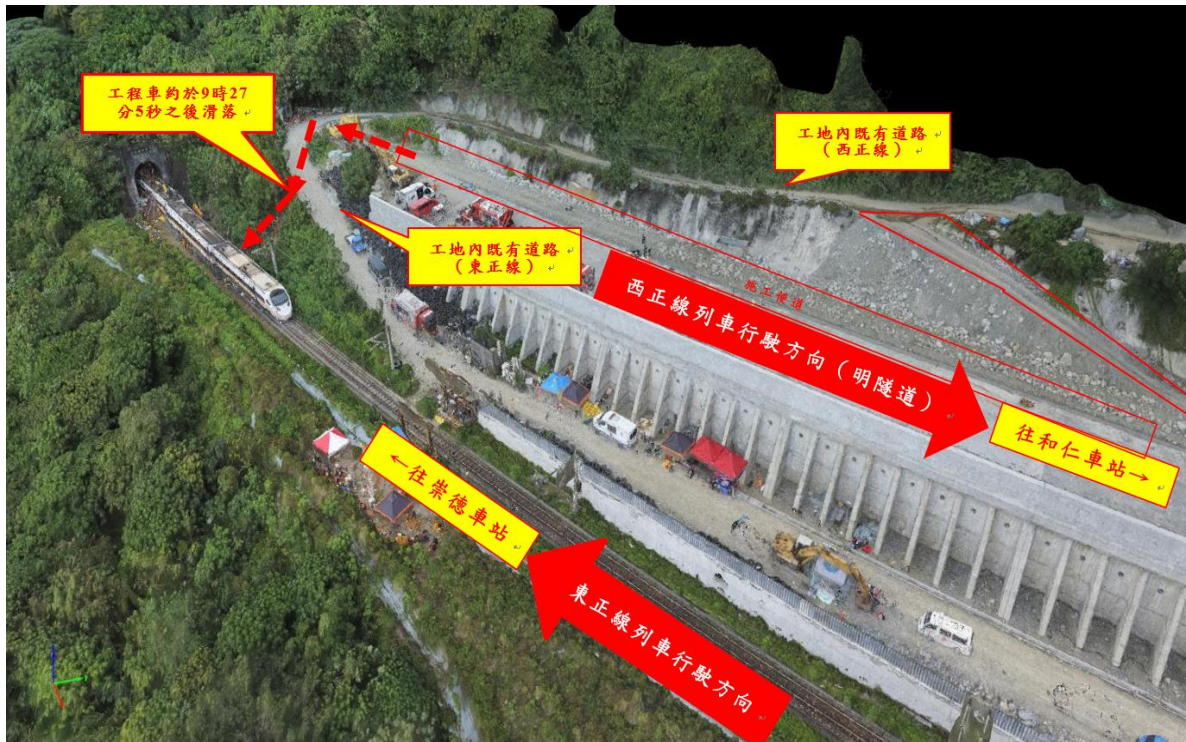
圖2 110年4月2日上午9時28分34秒（撞擊時間）臺鐵408次太魯閣號列車事故現場（資料來源：運安會，本院整理繪製）

- (三)查本次事故K51標工程施工地點位處偏僻，位於山坡地及山坡底下地面，施工機具、材料、車輛及人員，均需於台9線北上約158公里處右側斜坡工區出入口管制哨進入唯一之既有道路，區分為西正線及東正線（詳圖2），據交通部及臺鐵局表示：「該『既有道路』係自63年以來之既成道路（附63年類比航攝影像為證），88年建設北迴線雙軌化時，該條既成道路仍存在，為該局路線巡查利用之便道，非該局所屬道路。依據聯○○○公司設計K51標工程編號A-02圖說與現地照片，應已於106年設置混凝土路面。另依本工程設計圖一般說明第24點規定，進出工區內之既有道路應鋪設AC（瀝青混凝土），其鋪

設範圍係為進出工區內東西正線之既有道路，西正線既有道路實際鋪設為瀝青混凝土鋪面，鋪設位置由工區出入口處至明隧道頂上方工作處，鋪設時間為108年4月26日至5月9日；至於東正線既有道路，廠商為穩固路面以利重型器械進出，自行於既有道路轉彎處至下方平台區間路面，鋪設約90公尺之鋼線網混凝土（剛性路面），惟該工項係廠商為穩固道路自行施作，非屬契約工項。此外查K51標工程設計圖說，該『既有道路』未有設計施作結構物。該『既有道路』於工程進行期間，為施工廠商作為施工便道使用，道路邊緣則無規劃設計防護設施，但有依規定設置警示帶」。至於規劃設計階段之安全防護設計，據聯○○○公司設計人員於司法單位調查時表示：「事故地點原本既有道路是鋪設PC的，有去量測坡度跟轉彎半徑，評估結果R是大於山區道路規定的標準。當初設計時就有針對此條既有道路進行評估，認為足以應付施工所需，在正常使用下安全無虞。既有道路有開挖施作的地方只有在工區入口處到事故發生地轉彎前這段（註：西正線），所以這一段我們有設置安全圍籬；至於事故發生處的既有道路（註：東正線），因為沒有開挖施作，所以沒有設置安全防護措施。施工廠商如果認為有安全疑慮，應該要提出交由我們設計單位辦理變更設計，但直到工程都快要結束了，施工廠商都沒提出使用上有何安全疑慮。」交通部表示：「東正線既有道路路幅寬度有限，若設置固定式圍籬，恐因大型機具進出，碰撞圍籬而掉落東正線軌道影響安全，難以設置固定式圍籬，因而採取設置警示帶之方式阻隔」。

(四)惟本次事故據花蓮地檢署囑託工程會工程技術鑑定委員會針對K51標工程「規劃設計是否充分適當」提出鑑定意見表示：「1.工區著重於西正線之防護，但行駛於東正線之列車南下初出和仁隧道後，僅268公尺即又進入清水隧道，平均車速超過時速100公里，且列車質量極大，因此動量極為可觀，縱使一出和仁隧道發現軌道障礙物，該268公尺根本不足讓列車煞停，更遑論和仁隧道與清水隧道間軌道線形是微向右彎，對邊坡掉落物更是有視覺上阻礙，更加縮短列車駕駛員之可反應時間與距離，且專屬路權之鐵路列車，根本無從像公路汽車行駛道路還能有轉彎閃避之可能，故異物入侵對於行駛於東正線之列車危害風險極大，理應於規劃設計階段即有相關風險評估以為預防。而於規劃設計階段對東正線可能產生之危害風險未充分納入考量。2.系爭工程於事故地點既有道路及轉彎處下邊坡與軌道間，並

無規劃設計需設置防護隔離設施；又該既有道路無改善方案，使路況及道路條件遠不如一般公路或市區道路，如允許施工車輛行駛（查系爭工程細部設計圖說並無禁止該段道路行駛施工車輛之相關規範），則車輛異物掉落或甚至整車翻落機率，遠大於一般公路及市區道路；且查系爭工程設計書圖及施工說明，對於該處之既有道路應如何具體改善乙節，並無任何說明或規範，顯見系爭工程規劃設計階段對於該既有道路之行車安全，及考量車輛行駛時亦有異物可能從既有道路滑落入侵，甚至施工車輛整體從既有道路滑落入侵而事先預為防範一事，顯有不夠周延之情形，此恐成施工階段因施工廠商執行偏差致施工車輛入侵釀災之防堵破口；故系爭工程就防止異物入侵之目的，本案事故地點東正線側及事故邊坡防護設施設計、行車安全防護人員配置，規劃設計尚欠充分或適當。」
