調 查 報 告

壹、案由：據悉，南投縣仁愛鄉武界壩六號閘門在109年9月13日清晨兩度異常開啟，且閘門打開後，水壩監控人員未能及時發現開啟燈號並立即關閉閘門，延遲約半小時才關閉，至放出約20萬噸水，造成在下游武界栗栖溪露營民眾遭大水沖走的重大意外，並釀成4人死亡之悲劇，本起意外事件有無涉及人為疏失，台灣電力股份有限公司人員對於閘門平時應採行的維修管理及監測等作業流程是否落實，有無疏漏或懈怠，及本案水閘門開啟後水壩監控人員未能及時發現處理並即予關閉，相關緊急應變處理標準作業程序是否出現問題，均有待深入了解案。

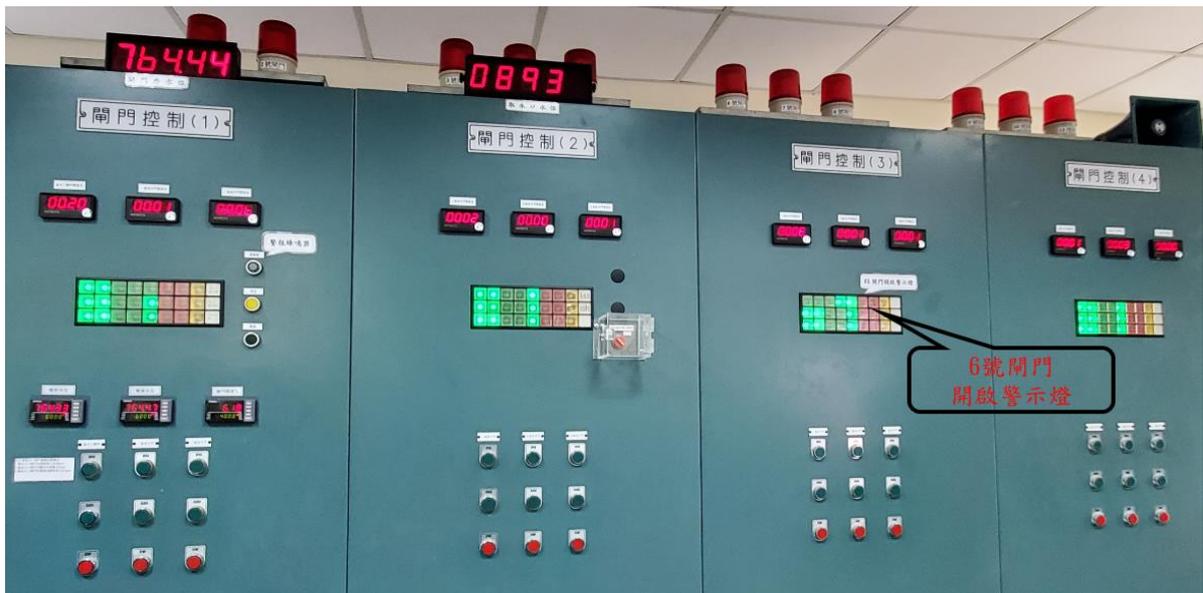
(六) 本院109年12月23日至武界壩控制室現場履勘，位處於值班員座位向閘門控制面板觀看（如下圖），正常情況下之控制面板皆顯示綠燈，無一紅燈，109年9月13日上午4時12分，6號閘門開啟時，位於閘門控制面板（3）之「6號閘門開啟警示燈」紅燈亮起，此係為萬綠叢中一點紅的畫面，值班員倘有依

規定隨時監視控制面板，當即會發現面板上之紅燈亮起，進而及時處置，但值班員卻於4時12分紅燈亮起的14分鐘後蜂鳴器響起（4時26分）仍未處理，甚至高達68分貝的蜂鳴器響起2分鐘後（4時28分）始關閉閘門，顯有疏失。該值班員後於109年9月21日調回大觀電廠機械組上班，不再任職於運轉組值班部門。

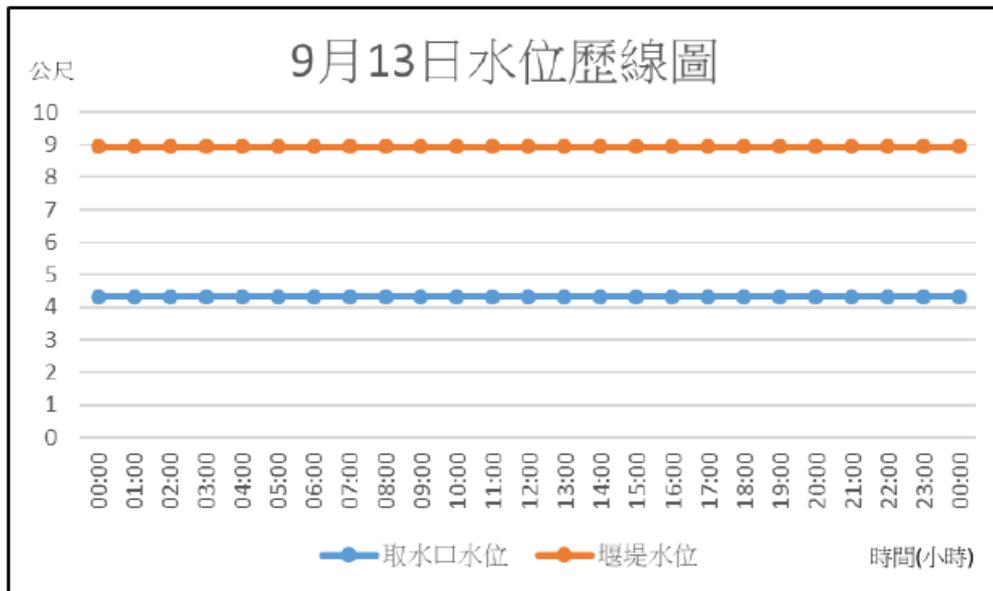
109年武界壩水位歷線資料

(五)惟值班日誌係規劃24小時之欄位，需由值班人員逐時填寫每小時之堰堤水位、取水口水位……等必要資訊，此係上開「武界水庫水門操作規定」及「武界壩及進水口操作規則」定有明文，為值班人員應為之工作，無預警放水係重大事件，水位自8.94公尺降至7.5公尺，閘門關閉後再逐步回升，此非瞬間即可達成，此由109年9月13日下午1時22分至25分警方照片即可知當時之水位為8.11公尺可證。復台電公司於109年10月14日以電發字第1090021430號函復本院資料中，仍未詳查上述水位記載之正確與否，依其記載之水位繪製成水位歷線圖函送本院（如下圖），9月13日發生當日之堰堤水位皆以8.94

公尺繪製，顯不合理。
