調 查 報 告

壹、案由：我國能源97%以上皆靠進口，每年耗費千億元經費進口能源於發電用途，然據審計部「109年度中央政府總決算附屬單位決算及綜計表審核報告營業部分」，台電公司(下稱台電公司)107年度配電系統線路損失量，107年度為45億8,513萬餘度、108年度為46億6,118萬餘度、109年度為48億5,619萬餘度，近三年每年平均線路損失約為92.97億元，此乃僅計輸電系統及配電系統之線路損失量，若包括用戶端之損失量，問題當更為嚴重。早期國內用電戶數及用電量較少，電力負載密度較低，台電公司為節省變壓器投資，大量使用燈力併供變壓器(即採V-V接線)方式，然五十年來沿用至今，我國變壓器及饋線管理系統與先進國家落差已日益加大。至109年底，台電公司總饋線數超過1萬條，饋線長度超過38萬公里，配電變壓器超過140萬具，用戶數更高達1,400萬戶以上。如今用電戶數及用電屬性差異日增，是否造成配電系統「三相不平衡」日益嚴重？是否影響系統安全、增加饋線損失？系統三相不平衡是否會造成全國1,400萬用戶端變壓器、馬達等設備耗損，並導致用戶端必須消耗更多電力、付出更多電費，增加工商產業界成本及民生用電負擔？以上等情，實有詳細探究之必要案。

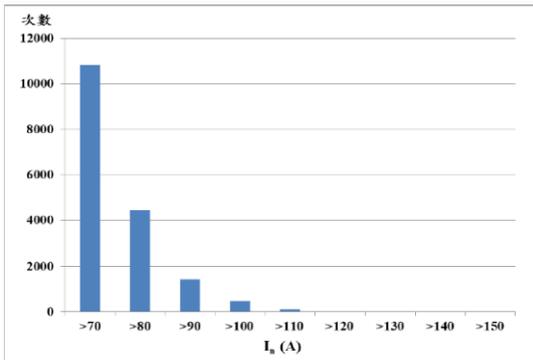
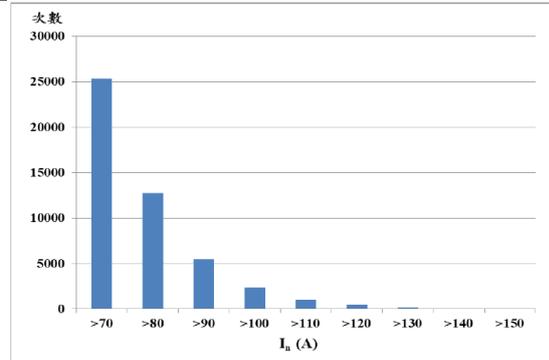
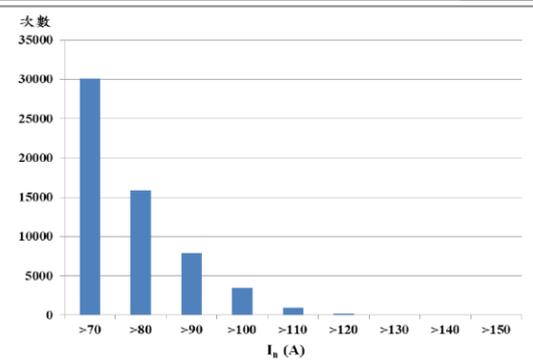
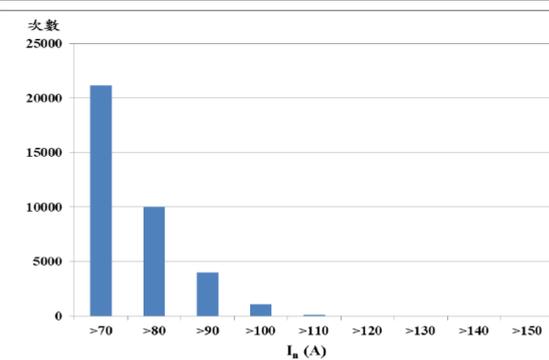
年 10 月、12 月先後完成配電系統三相不平衡分析及諧波影響研究、燈力併供變壓器對配電系統及用戶影響研究。其中，配電系統三相不平衡分析及諧波影響研究，為分析配電系統不平衡現象，擷取 107 年 1 月至同年 12 月之高雄區處配電調度控制系統 (DDCS) 所有饋線出口三相電流及中性線電流資料，分析全區處、變電所及每條饋線年度、每季之每小時中性線電流。該區處各季中性線電流大於 70A 之次數統計如圖 12 至圖 15；新興、永安變電所所屬饋線 $I_n > 70A$ 之次數統計，如圖 16、圖 17，顯示高雄區處中性電流大於 70A 之頻率甚高。

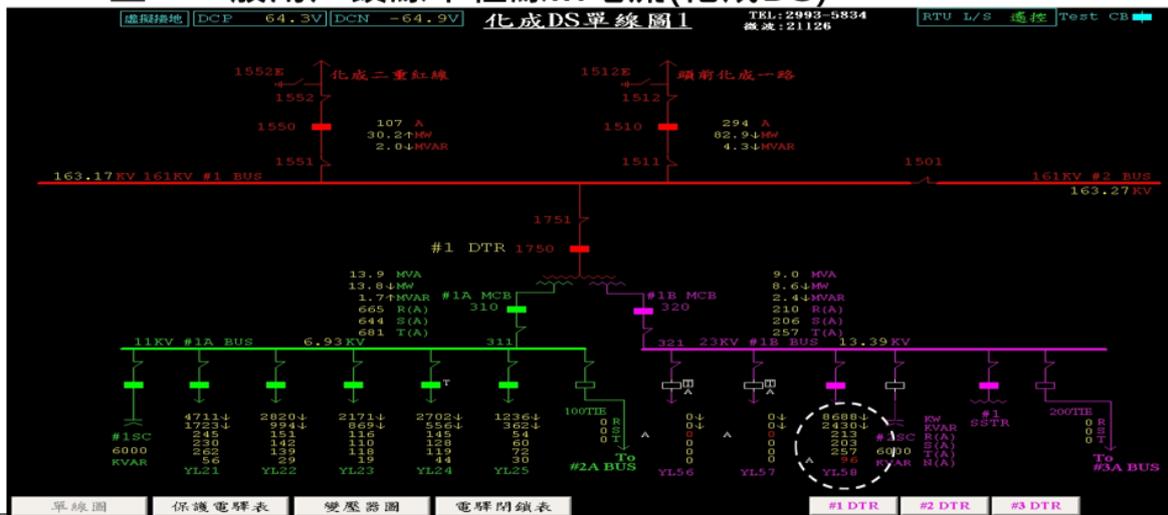
圖10 化成配電變電所(D/S)監控畫面

(六)本院111年8月16日履勘台電公司臺北西區營業處配電調度中心(DDCC)、臺北供電區營運處化成配電變電所，以當日簡報第9頁一般用戶饋線中性電流(化成配電變電所)監控畫面為例(如圖18)，圖資雖然正確，系統亦監控各饋線出口端之有效功率KW、無效功率及三相與中性電流，惟現場僅監控其中一相電壓，並無110年5月13日所稱各區處變電所一次側之三相電壓不平衡率無大於3%情形(因未監控三相電壓)，根本無從獲悉各饋線出口之電壓不平衡

率；另該公司雖設有饋線配電控制系統(FDCS)收集自動化開關之三相電流及部分電壓資訊，對於饋線電壓不平衡情形仍無全般資料可參，故亦無法知悉用戶端電壓不平衡率之全般狀況。
