由：依據臺南市政府工務局111年10月24日新聞稿說明，臺南市政府工務局為辦理「永康區大灣交流道南下往復興路路口增設右轉車道工程」案，於111年10月22日中午開挖路面時，因施工廠商（泰鈞營造有限公司）未依規定施工，造成工程範圍外側鄰房因施工機具震動導致房舍路基流失而損壞，經該局於111年10月24日會同相關單位會勘，經查受損磚造房舍牆壁塌陷，基礎掏空，所幸無人員傷亡，經承商承諾將負起房舍損壞修繕事宜，並安頓其受影響民眾住宿等生活起居。本案相關主管機關就前開工程之監督管理有無違失？有深入瞭解之必要案。

貳、調查意見：

本案案名：「永康區大灣交流道南下往復興路路口增設右轉車道工程」損鄰案

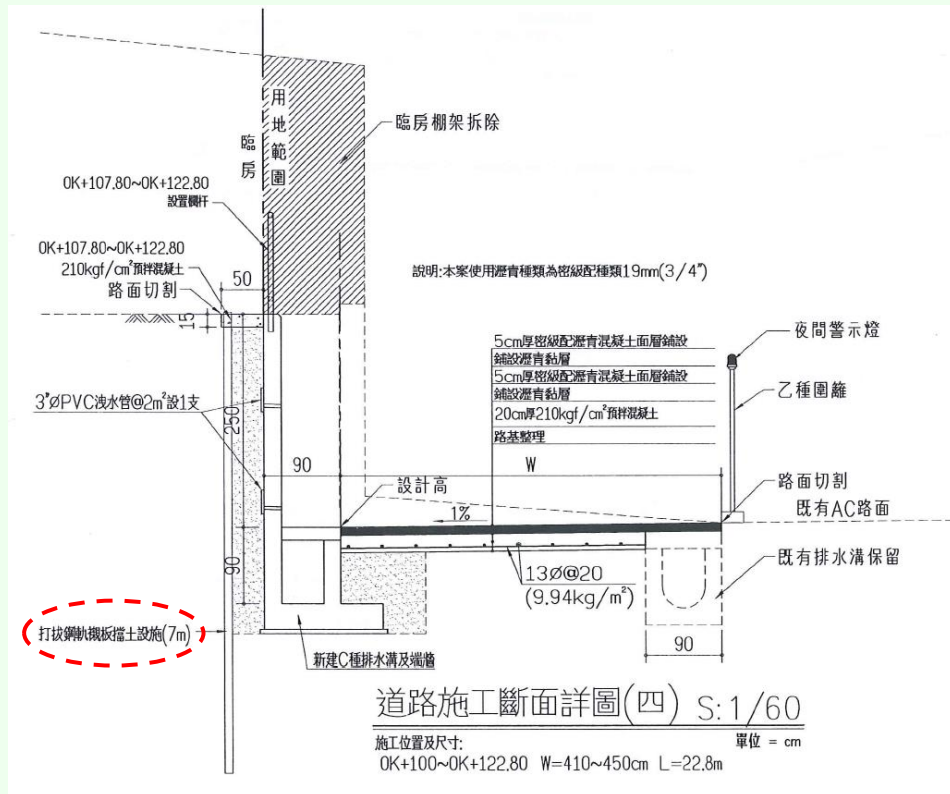
圖1 道路施工斷面詳圖 (OK+100~OK+122.8)

- (一)按本案工程係於111年8月9日開工，履約工期75日曆天，依合約應於同年11月21日完工，總經費新臺幣（下同）750萬元。由工程設計圖說可知，0K+100~0K+122.8段臨接建築物，且設計路面高程與相鄰建築物地面高程相差250公分，而新設排水溝深度90公分，總計開挖落差達340公分以上，故設置有7公尺鋼軌襯板擋土設施（詳圖1）。另，本案工程設計圖說及施工計畫書載明：「施工中應隨時注意工地周

- (二) 惟查，施工廠商於111年10月22日施作OK+100~OK+122.8段新設排水溝工程時，未依施工計畫書及設計圖說先施做擋土措施，即進行道路邊坡施工，致造成土壤滑動，上方鄰房外牆並因此滑動傾斜，牆面及地面產生掏空破壞。監造單位亦明顯未依鋼軌樁擋土設施工程施工要領及施工流程圖檢驗。
- (三) 經本院現場履勘並詢據市府工務局代表表示，依合約規定，該局應指派工程司參予工務會議，惟本案工程開工時並未召開工地會議；且111年10月22日事

故當天，工程司及監造單位均未在現場。另據監造單位說明，事故地點有設計鋼軌樁，但現場沒做；原設計圖說有設置L型擋土牆，惟因屋主不贊成，變更設計取消，事故當天監造不在場，亦無從發現開挖前未設置擋土設施，確有監督疏失。施工廠商則坦承疏失，一切依合約規定辦理。

(一) 本案工程事故發生後，承包商為防止房屋外牆持續有滑動情形，於房屋內側架設C型鋼架支撐。另於南側施作擋土牆及地基改良，防止上方鄰房滑動；崩塌處緊急覆蓋帆布，避免下雨掏刷。並於111年10

月28日拆除滑動傾斜外牆，同日完成擋土措施打設作業，避免發生二次災害。
