## 糾 正 案 文

壹、被糾正機關：台灣電力公司。

貳、案由：台電公司過去配電作業未確實登載相別，配電圖資管理系統(DMMS)相別資料紊亂，相別量測設備數量亦有不足，粗估圖資正確率未達四成，致使配電施作時隨意配接相別而加劇三相不平衡，並使換相改善作業事倍功半，並嚴重影響未來智慧電網之推動，台電公司雖已於110年6月將圖資正確性納入「台電公司配電系統饋線三相不平衡改善執行措施」，並於111年上半年採購相別量測裝置達43台，開始正視圖資正確性議題，然台電公司為供電穩定，須待饋線施工時方能進行換相作業，進度難以預期，亦難整體規劃。此外，台電公司對外公布之線路損失率均小於4%，績效居世界前茅，稽其計算方式，台電公司所稱全系統線路損失，並未包括特高壓、高壓以上用戶(占用電量6成以上)內線及電廠升壓主變壓器之損失，此般算法，僅占全系統約4成左右線路，未能真實呈現全系統線路損失，導致審計部因此低估線路平均損失金額(92.97億元)，確有違失，台電公司應如實提供並完整詮釋數據，避免低估線路損失之嚴重性而誤導決策；另依ANSI(American National Standards Institute美國國家標準學會)C84.1規範，美國電氣製造商協會(NEMA)建議三相電壓不平衡率小於3%，然台電公司「配電

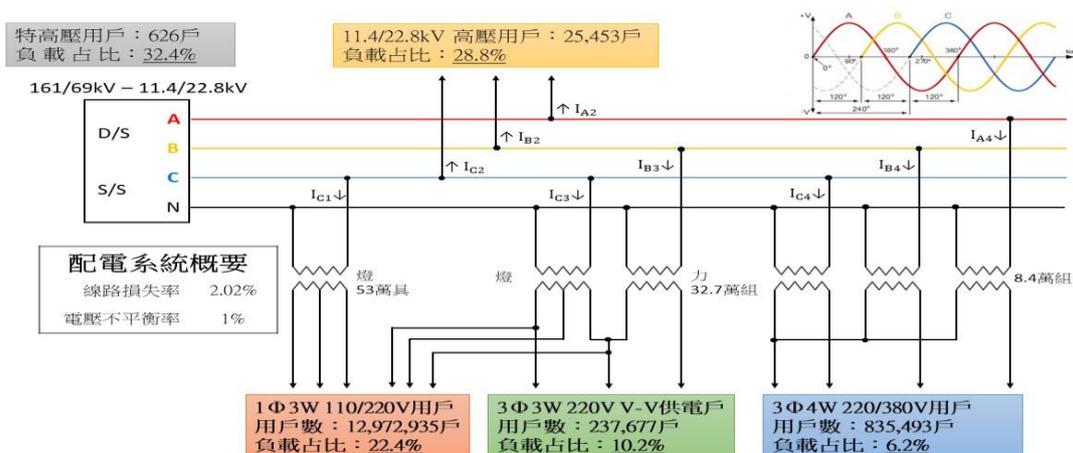
圖1 台電公司電力系統單線圖

查台電公司電力系統單線圖如圖1<sup>4</sup>，用戶結構如表1。其中，特高壓及高壓用戶負載占比61.2%，配電系統負載占比38.8%。

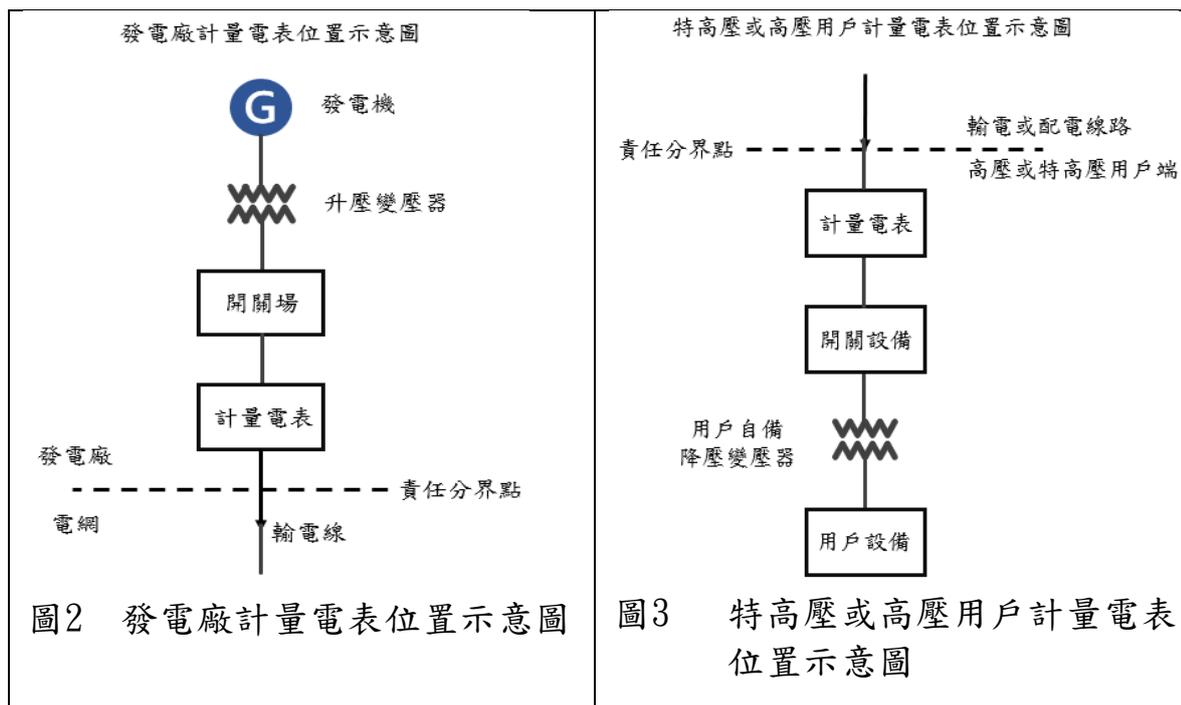
例(表3)，係以淨發購電量(238,928,232,124度)減「售電量(224,812,536,034度)、抽蓄負載(3,942,797,000度)、公司用電量(351,832,896度)、廠用電量(本廠其他機組供給，339,050,236度)」，而得出全系統線路損失量(9,482,015,958度，3.97%)。稽其算法，按發電廠計量電表係裝設於開關場出口端(圖2)，則台電所稱線路損失，顯未包括升壓變壓器之損失；又，前揭61.2%(特)高壓用電表裝設於責任分界點用戶側(圖3)，則所稱109年線路損失率(3.97%)顯未包含(特)高壓用戶內部線路損失。林惠民教授於本院111年2月8日諮詢會議表示：「以國外工業發達國家，像美國，整體輸配電損失在10%以內，都是不錯的，再加上變壓器本身就有損失，算2%就好，我國用那麼多變壓器，豈有可能整個系統只有4%的損失。國外低壓配電損失平均也有7%，由於幅員廣大造成的線路長而細，電阻損失也很正常，台電怎麼可能只有4%。」非謂無據。

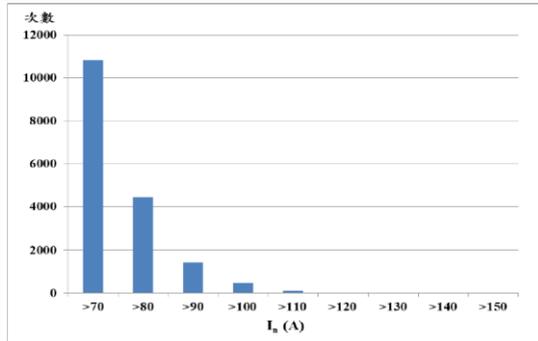
圖4 107年高雄區處所屬饋線第1季  $I_n > 70A$  之次數統計

(DDCS)所有饋線出口三相電流及中性線電流資料，分析全區處、變電所及每條饋線年度、每季之每小時中性線電流。該區處各季中性線電流大於 70A 之次數統計如圖 4 至圖 7；新興、永安變電所所屬饋線  $I_n > 70A$  之次數統計，如圖 8、圖 9，顯示高雄區處中性電流大於 70A 之頻率甚高。

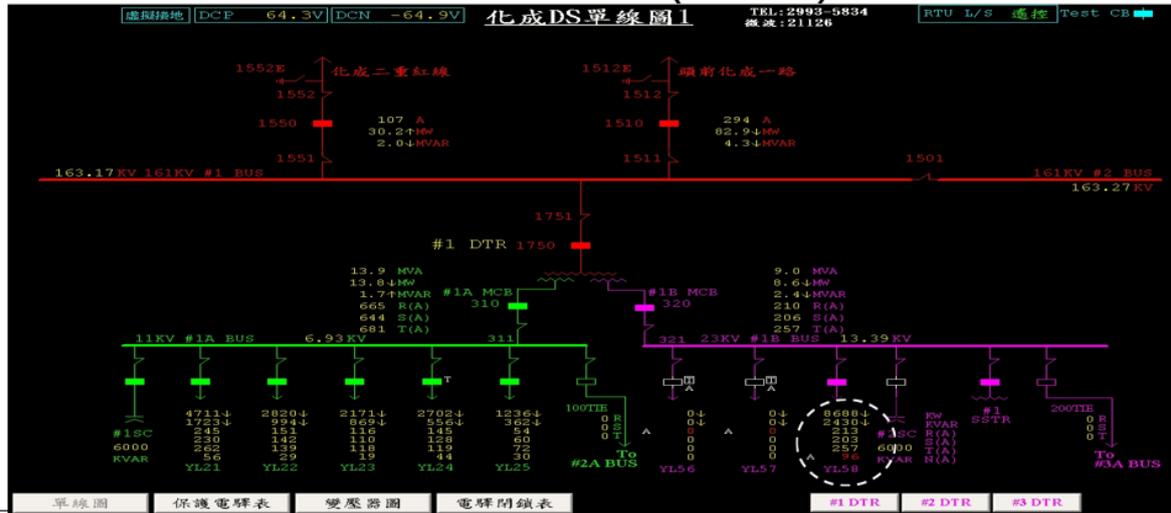
圖10 化成配電變電所(D/S)監控畫面

- (五)本院111年8月16日履勘台電公司臺北西區營業處配電調度中心(DDCC)、臺北供電區營運處化成配電變電所，以當日簡報第9頁一般用戶饋線中性電流(化成配電變電所)監控畫面為例(如圖10)，圖資雖然正確，系統亦監控各饋線出口端之有效功率KW、無效功率及三相與中性電流，惟現場僅監控其中一相電壓，並無110年5月13日所稱各區處變電所一次側之三相電壓不平衡率無大於3%情形(因未監控三相電壓)，根本無從獲悉各饋線出口之電壓不平衡率；另該公司雖設有饋線配電控制系統(FDCS)收集自動化開關之三相電流及部分電壓資訊，對於饋線電壓不平衡情形仍無全般資料可參，故亦無法知悉用戶端電壓不平衡率之全般狀況。
