調 查 報 告 (公 布 版)

壹、案由：據悉，於111年3月3日，台灣電力股份有限公司興達發電廠開關場進行隔離開關投入測試時，由於人為因素，引發多個電廠及變電所跳脫，造成北、中、南各地區相繼發生停電災害等情案。

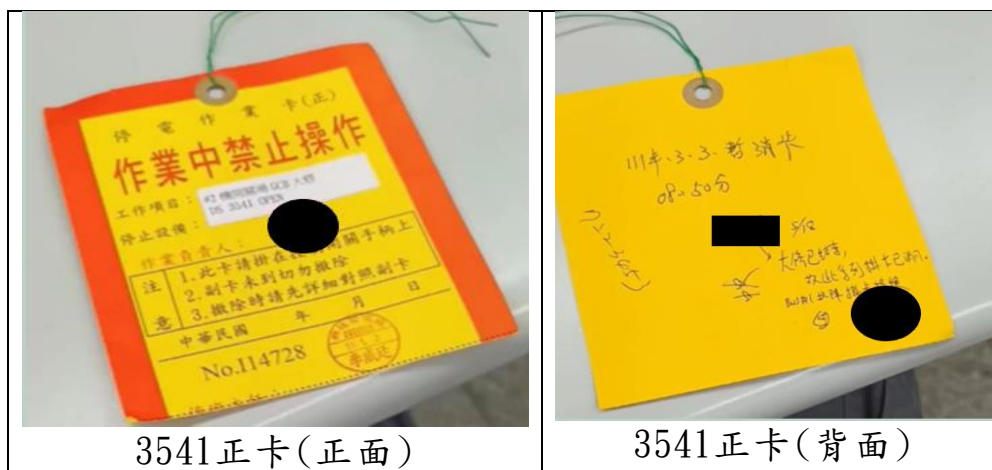
圖2 303事故前變電一課以簽名方式暫銷卡

⁴ 依台電公司規定，副卡未到，正卡切勿撤除，並無以簽名方式暫銷卡規定。303事故前，變電一課以簽名方式「暫銷卡」，係該課以簽名方式暫時撤卡之做法，實為便宜行事。

⁹ 變電一課簡明峯課長於112年1月12日自承3541正卡背面暫銷卡係其簽名。另據興達發電廠李威廷值班主任所述，暫銷卡這個問題在台電公司中其實就是一個被教導而普遍存在現場單位非常久的權宜方法。

(四)綜上，興達發電廠興二機大修，測試隔離3541原掛卡開啟，因更換電磁開關後須進行帶電動作測試，電氣組變電一課提出試驗工作聯絡書，惟該聯絡書認為鄰接之3540已掛卡開啟，未審酌絕緣氣體回充與否，且於未取得修護處3540、3541副卡情形下，便宜行事，以簽名方式暫銷卡，加上現場又未確認SF6壓力，致3541投入時，發生閃絡，造成接地故障，違反電力系統運轉操作章則彙編、設備閉鎖及復原管制作業程序及值班與保養部門聯繫作業標準，顯有違失。

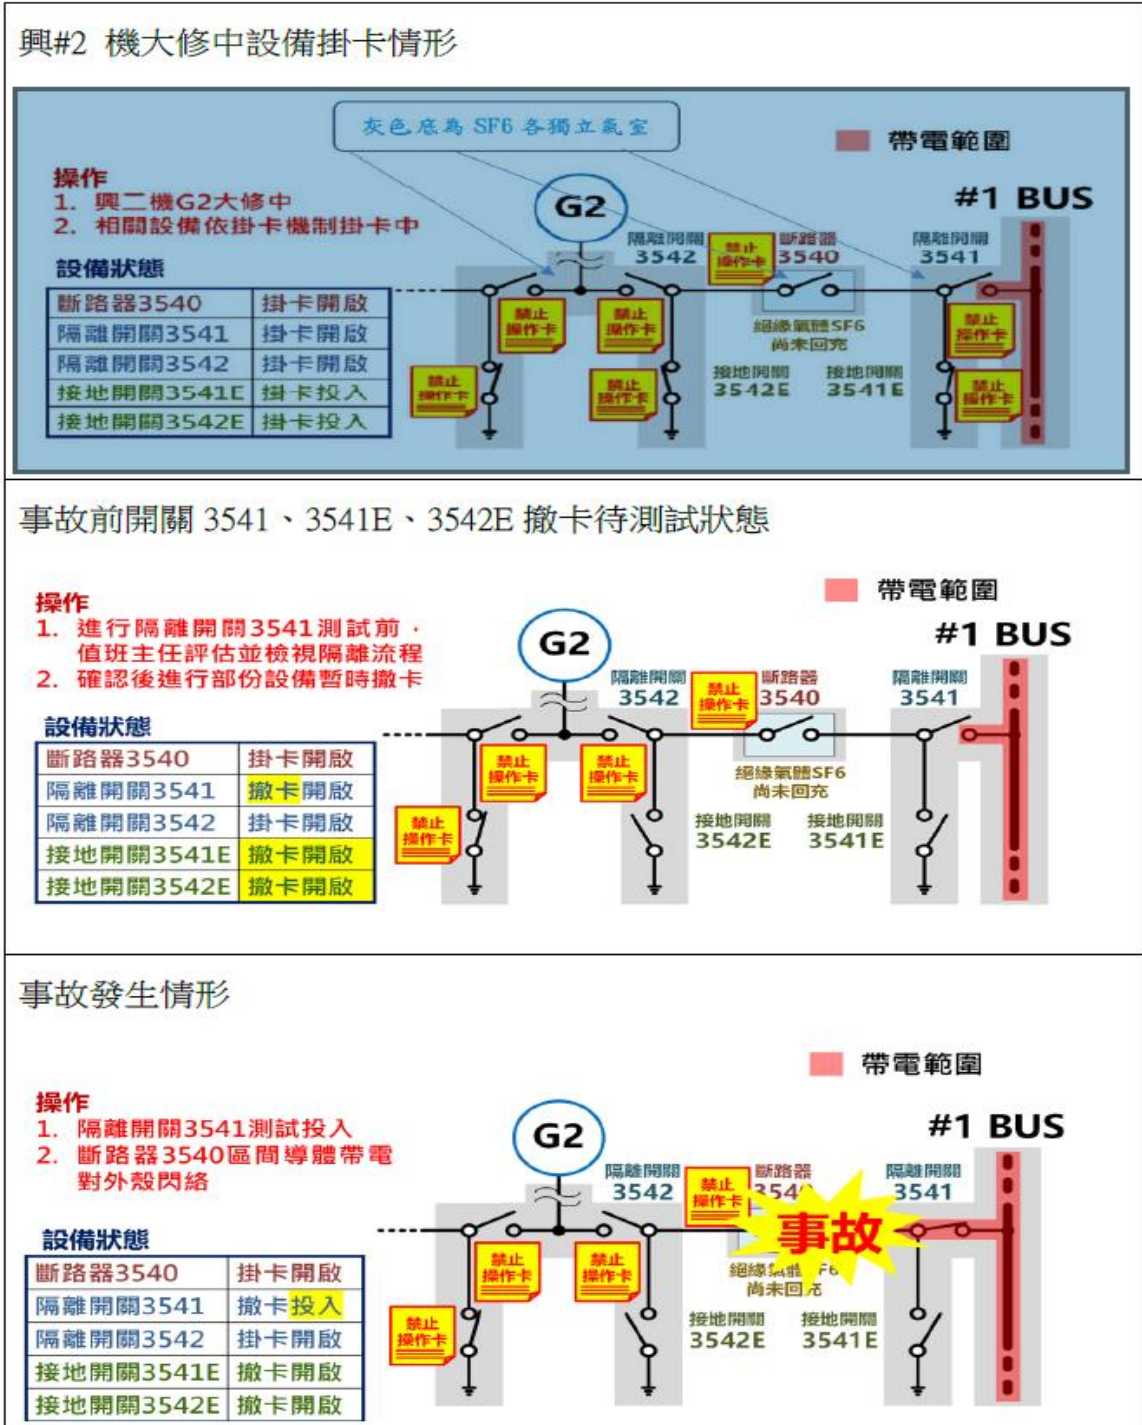
圖3 興二機大修中設備掛卡情形、事故前3541、3541E、3542E暫銷卡待測試狀態及事故發生情形

- 1、3541E(No. 114733)、3542E副卡，依3月1日值班日誌，修護處於111年3月1日繳回予變電一課田○○，田○○3月1日簽收後，持卡請值班主任張○○將3541E、3542E暫銷卡開啟(原掛卡投入)，迄303事故前均處於暫銷卡開啟狀態。
- 2、3540(No. 114723)，111年1月3日掛卡開啟，迄同年3月3日事故前副卡仍由修護處持有。
- 3、3541(No. 114728)，111年1月3日掛卡投入，迄同年3月3日事故前副卡仍由修護處持有。

4、興二機大修中設備掛卡情形、事故前3541、3541E、3542E暫銷卡待測試狀態及事故發生情形如圖3。

(三)惟查3541帶電測試，變電一課於111年3月2日提出3541設備檢修、試驗工作聯絡書，該聯絡書送於值班主任後，因協辦變電專員田○○說工作聯絡書有漏列，故值班主任李威廷請其修改完給主管確認後於次(3)日送值班主任。依首揭值班與保養部門聯繫作業標準一、(一)、1、(10)規定，開關場值班主任俟全部停電工作卡的副聯收回，並派值班員會同保養負責人巡視停電工作區，確認該項設備已完全恢復正常後撤除警戒設施，在停電工作連絡書登記，同時連絡機組電氣值班主任查詢有關設備所掛之停電工作卡是否拆除，然後開關場值班主任憑“副聯”執行復電操作，否則值班應拒絕操作之。然值班主任李威廷因變電一課告知找不到副卡持有人，未堅持收回3540、3541副卡(當時仍由修護處持有)，於111年3月3日8時50分許同意簡明峯課長於3541正卡背面以簽名方式暫銷卡，且同意暫銷卡前因值班操作員身體不適，未派員會同保養負責人巡視停電工作區，同意由變電一課自行巡視停電工作區，核與應收回全部停電工作卡副卡，並派員會同保養人員巡視規定不符，其112年1月12日所辯：「我是依照台電公司一直以來的工作方式，為避免耽誤工作進度，只要掛卡負責人或相關主管同意，暫銷卡是可行之SOP。且因為我的操作員當天腹瀉中無法配合工作，“田”說他可以和我配合由“田”至現場巡視狀況，我在控制室配合變電一課測試」³¹云云，雖屬實情，其未能確實審核工作聯絡書、收回3540副卡，確認SF6充填狀況，於當日8時58分投入3541，仍有違失。

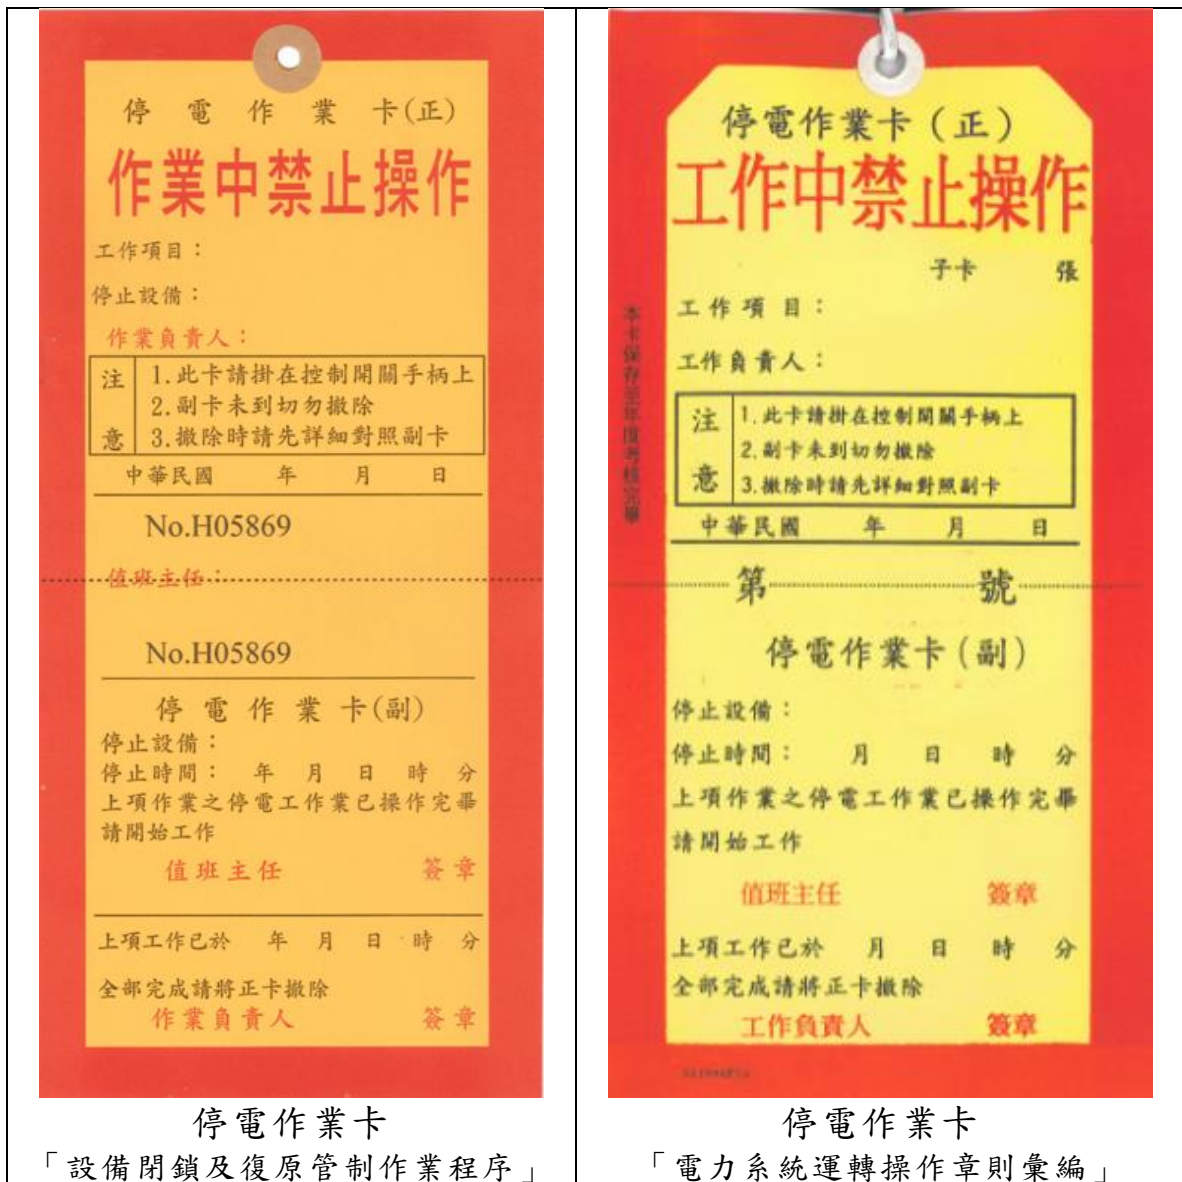
表4 停電作業卡樣張

(一) 查停電作業卡正副卡格式，如表4，於電力系統運轉操作章則彙編、設備閉鎖及復原管制作業程序、值班與保養部門聯繫作業標準均有明文，規定正卡撤除時請先詳細對照副卡，副卡未到切勿撤除正卡。

(二)然本案值班主任於3540副卡未到情形下，同意變電一課以簽名方式暫銷卡，撤除3541正卡，投入3541，肇致3540閃絡，對此，相關人員稱暫銷卡雖無明文，但行之有年，屬大修權宜措施，略以：

(四)綜上，為確保停、復電作業安全，台電公司訂有設備閉鎖及復原管制作業程序，其停電作業卡(正)規定副卡未到切勿撤除，然基層人員輒以簽名方式暫銷卡，並稱暫銷卡行之有年，屬大修權宜措施，縱303事故後台電公司否認有暫銷卡規定，仍應務實檢討，避免類案再生。

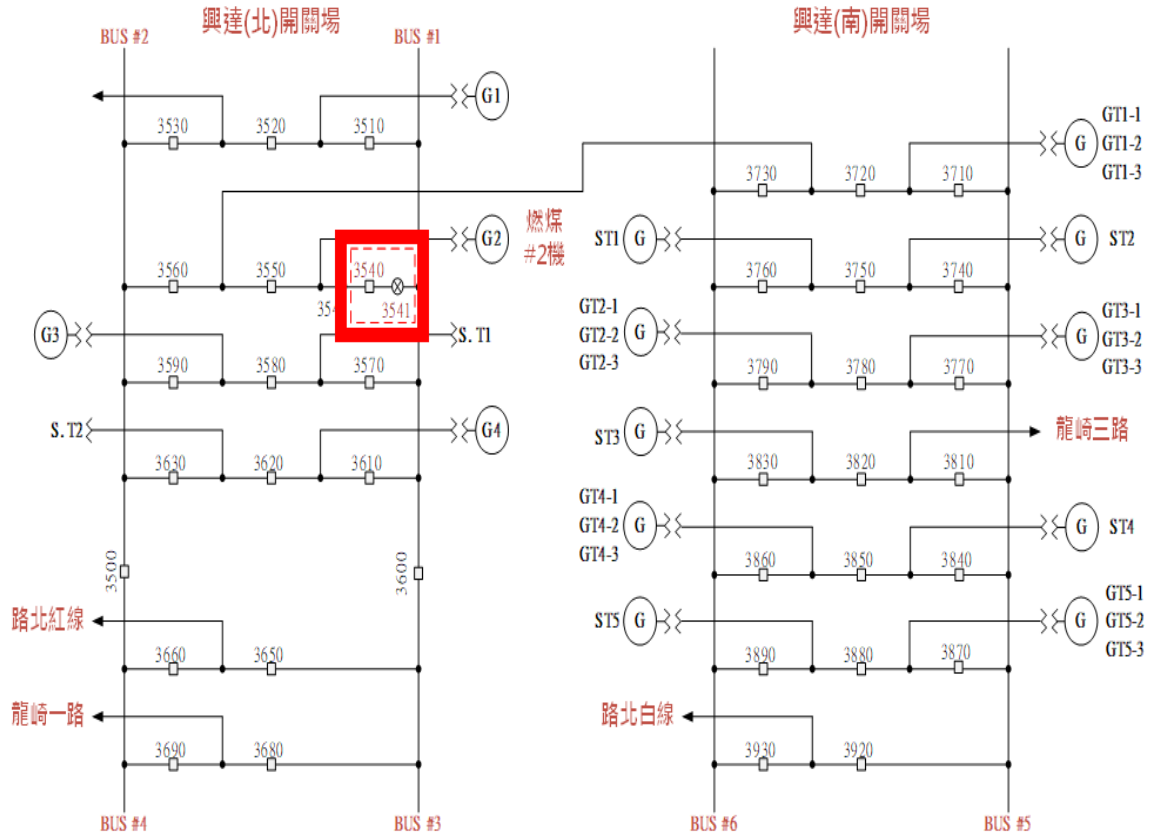
圖4 興達發電廠開關場

(一)查興達發電廠全廠機組裝置燃煤機組有4部機共210萬瓩，燃氣複循環機組有5部機共222.6萬瓩，全廠裝置容量合計432.6萬瓩，事發當時燃煤機組發

電量約66.9萬瓩、燃氣複循環機組發電量約130.4萬瓩，合計約197.3萬瓩。共有興達(北)、興達(南)2開關場，出口電源線共4回線，分別引接至路北及龍崎變電所，如圖4及圖5所示。

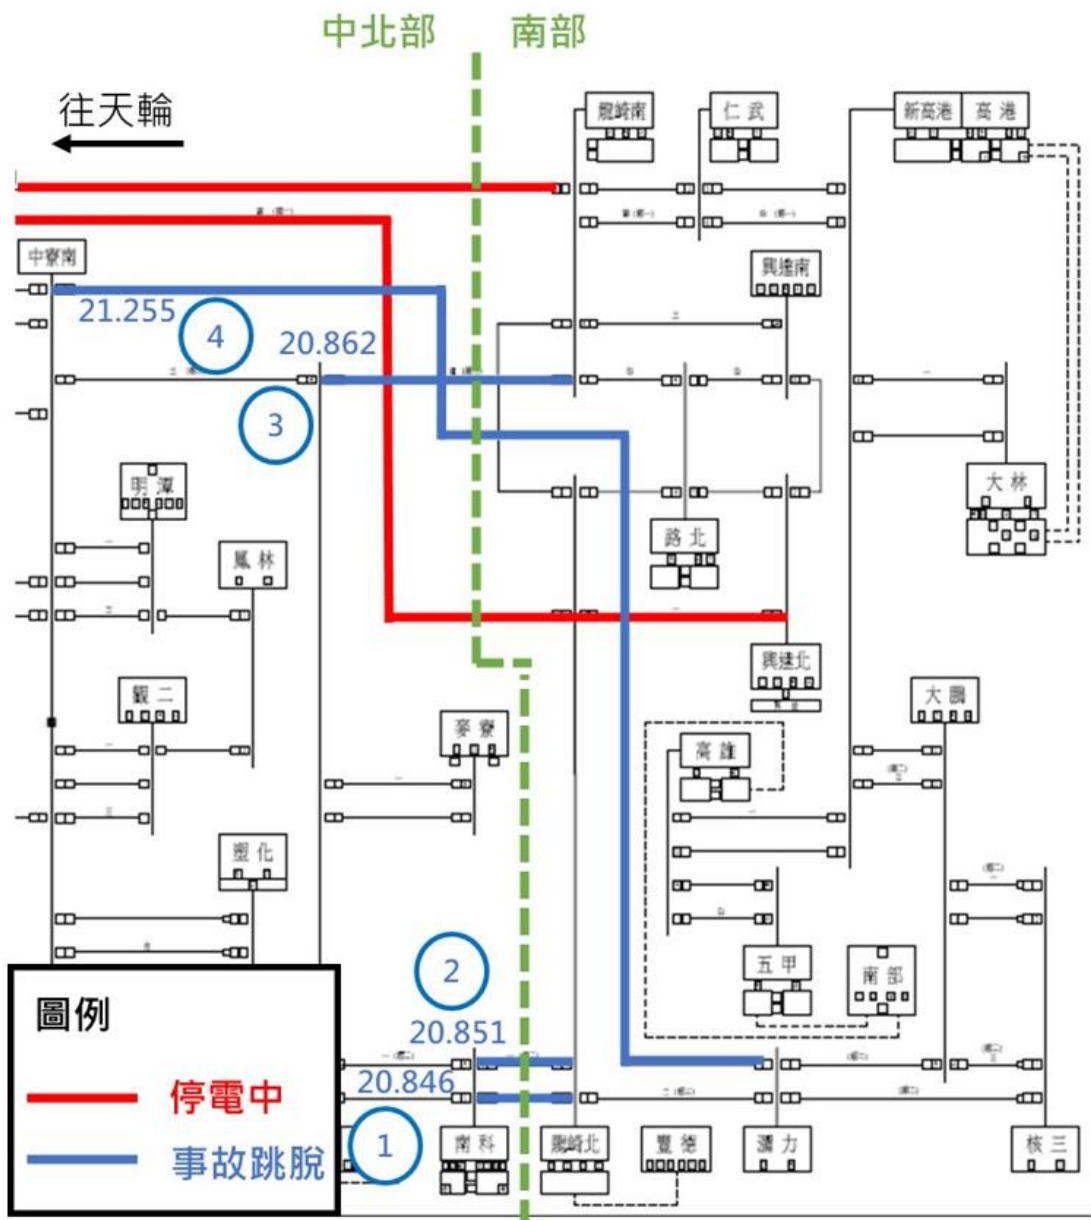
圖7 北、中部與南部系統分裂後示意圖

- 2、當最後一條中寮南~瀾力線於9時16分21.255秒跳脫後，龍崎變電所(含)以南系統與中、北部系統分裂，如圖7所示。

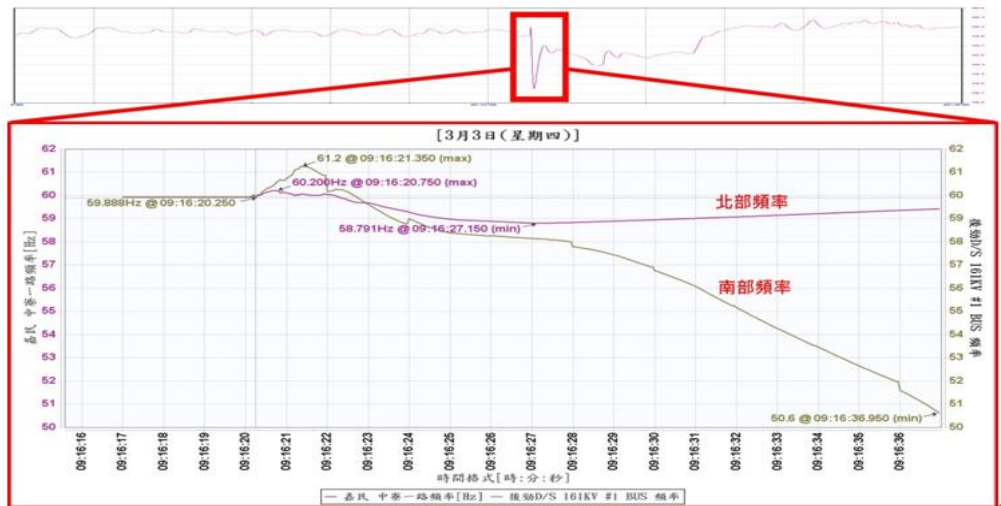
圖8 分裂後南部與北部系統頻率曲線

3、系統分裂後，南部系統頻率上升至61.2Hz，後因南部機組陸續跳脫，南部頻率持續下降，最終導致南部系統全停電。因中北部系統用電負載需求大於電力供給，頻率最低降至58.79Hz，如圖8所示。

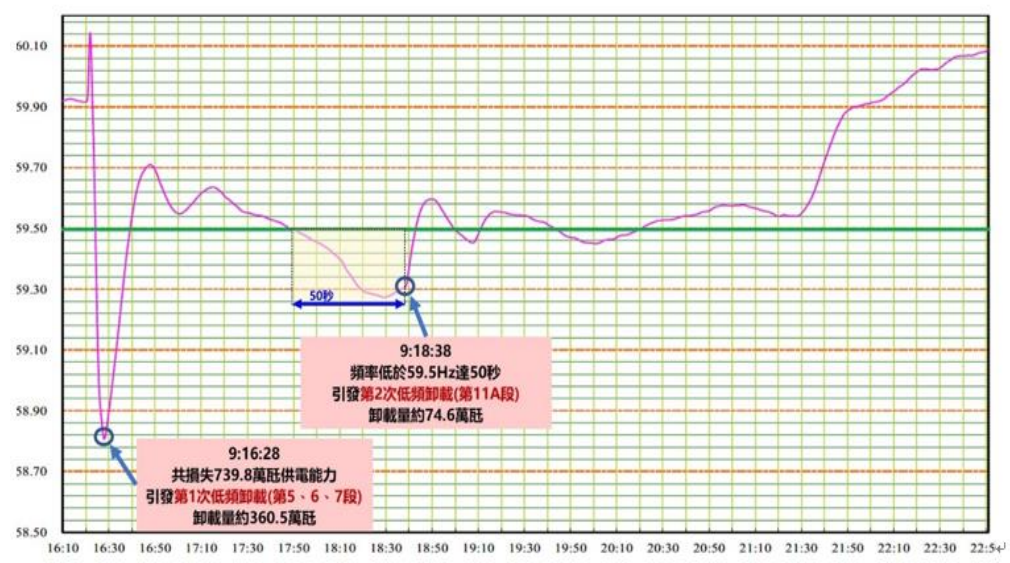
圖9 中、北部系統頻率曲線與低頻卸載動作情況對應圖

4、中北部系統頻率下降第一次觸發低頻電驛動作卸載，卸載量約360.5萬瓩，中北部頻率回升至59.7Hz，因用電負載仍持續增加，導致9時18分38秒時頻率下降，第二次觸發低頻電驛動作卸載，卸載量約74.6萬瓩，於機組陸續併聯後系統頻率如圖9所示。

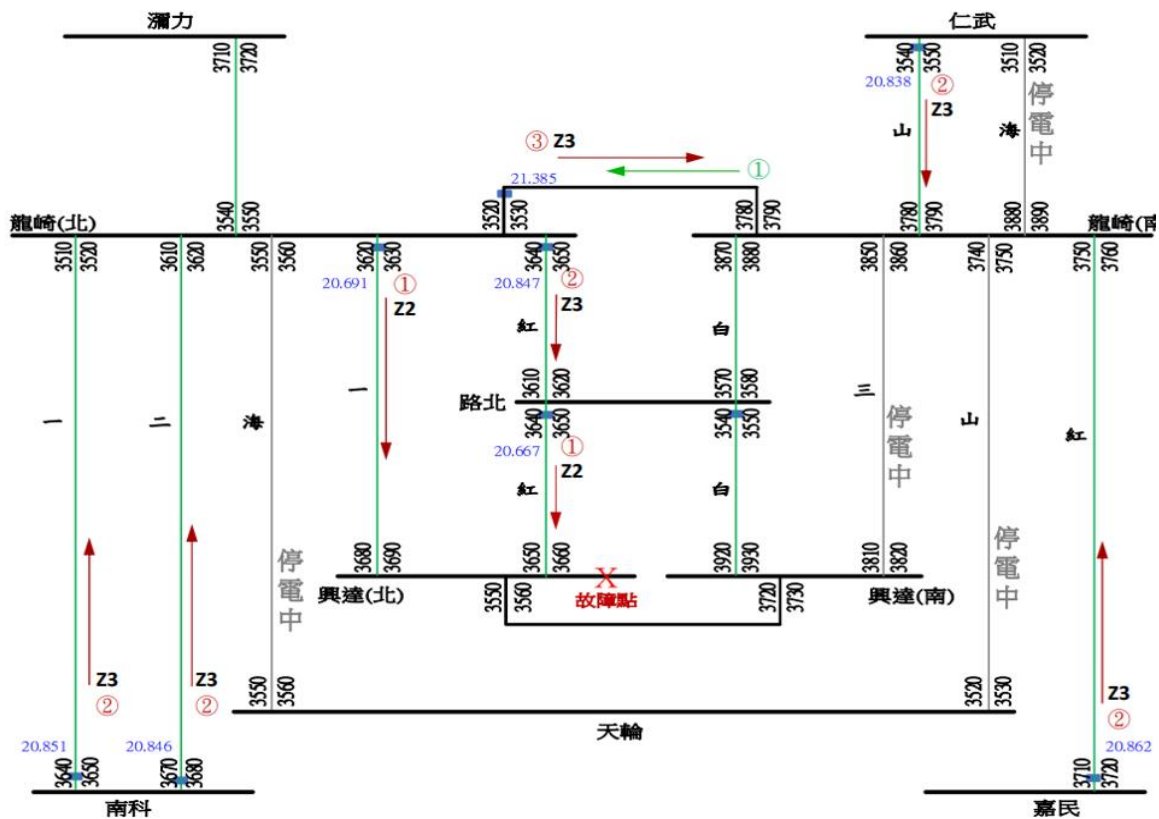
圖10 匯流排保護及線路跳脫情形

(三) 惟查匯流排保護及線路跳脫情形：(參考圖10)

- 1、興達發電廠分群為(南)、(北)開關場，各設有匯流排保護電驛，3月3日當天因龍崎~興達三路停電進行氣封型絕緣線路工程，(南)開關場僅剩路北~興達白線一回線輸電至路北變電所，為防止(南)開關場全黑，(南)、(北)開關場間聯絡線合聯確保融通性，但線路合聯後失去分群效果。
- 2、龍崎超高壓變電所分群為(南)、(北)開關場，因天輪~龍崎山線、天輪~龍崎海線停電進行鐵塔改建工程、龍崎~興達三路停電進行氣封絕緣線路工程及仁武~龍崎海線停電點檢，為確保系統融通性，(南)、(北)開關場間聯絡線合聯，但線路合聯後失去分群效果。
- 3、興達發電廠(北)開關場閃絡事故發生當時，因隔離開關3541為馬達驅動式操作機構，操作投入指令後由開啟至完全閉合約需7秒，過程中帶電之一號匯流排經由隔離開關3541對相鄰已無絕緣氣體之斷路器3540導體放電，惟產生之洩漏電流，持續5秒後匯流排保護電驛判定為比流器訊號異常，自動閉鎖保護電驛功能，致使興達發電廠第一道保護機制失效。接著隔離開關3541接地故障發生，(北)開關場匯流排保護電驛已閉鎖(即關閉保護功能)無法清除故障，故障電流持續存在。
- 4、此設於鄰近興達發電廠之變電所第二道後衛保護機制啟動，龍崎、路北、嘉民、南科、仁武等5所超高壓變電所線路跳脫，惟路北~興達白線、龍崎~路北白線未跳脫，經查係因電力搖擺(電流斷續變化)，造成電驛無動作，導致電力系統擾動，引發南部地區豐德、興達、嘉惠、南火、麥寮、核三、大林等電廠機組跳脫；以龍崎變電所為分界，往北線路陸續跳脫，以南系統自動切離，

全台系統裂解為北中及南部2個系統，限縮事故範圍於南部系統。

(四)綜上，303事故匯流排接地故障，固因維護與值班部門未依規定程序撤卡而起，然因匯流排保護電驛自動閉鎖時間未考量隔離開關3541開啟至閉合所需時間(3541為馬達驅動式操作機構，操作投入指令後由開啟至完全閉合約需7秒，大於匯流排保護電驛自動閉鎖時間5秒)，致使接地故障發生後，第一道保護機制失效，而第二道後衛保護機制，則因興達、龍崎(南)、(北)開關場各自合聯，失去分群效果，路北~興達白線、龍崎~路北白線未跳脫，致使系統分裂，南部機組陸續跳脫，南部頻率持續下降，最終導致南部系統全停電，電網韌性亟待檢討。
