## 糾 正 案 文 ( 公 布 版 )

壹、被糾正機關：台灣電力股份有限公司。

貳、案由：興達發電廠二號機大修，北開關場隔離開關3541掛卡開啟，以區隔有電匯流排與大修工區有關設備。111年3月2日下午，該廠電氣組變電一課為測試隔離開關3541，提出3541帶電動作測試工作聯絡書，惟該聯絡書未將鄰接斷路器3540納入「工作內容及停止範圍」欄檢討，誤認斷路器3540已完成大修，絕緣氣體已回填，不會引起跳機風險，並於次(3)日在3540、3541副卡未到情況下，經值班同意，以簽名方式「暫銷卡」<sup>1</sup>，現場亦未確認斷路器3540內有無絕緣氣體(SF6)，即投入隔離開關，致生閃絡接地故障，而該故障發生後，因匯流排保護電驛自動閉鎖時間設定不當，第一道保護機制失效，而第二道後衛保護機制，則因興達、龍崎等開關場各自合聯，失去分群效果，路北~興達白線、龍崎~路北白線未跳脫，最終導致系統分裂，南部系統全停電，造成全台約549萬戶停電等情，均確有違失，爰依法提案糾正。

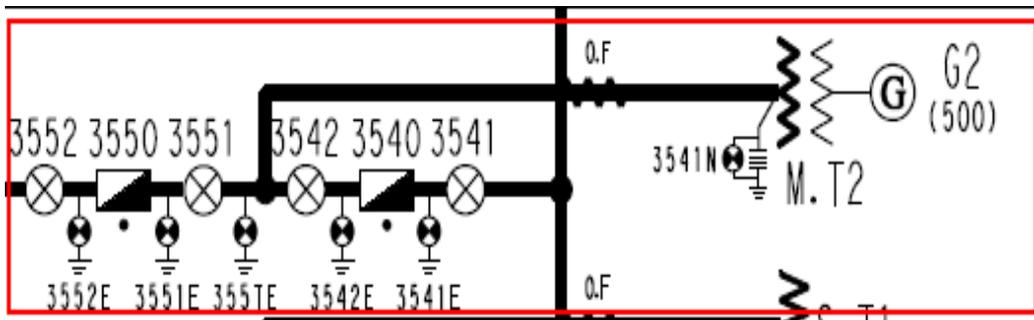
圖1 興達北開關場單線圖(興二機部分)

(二)查111年1月1日~3月15日興二、三號機大修，345kV(北)開關場配合隔離，同時進行斷路器3540、3550大修保養工作，單線圖如圖1。同年3月2日上午，電力修護處(下稱修護處)完成隔離開關(DS)3541電磁開關之更換，同日下午電氣組變電一課依值班與保養部門聯繫作業標準一、(一)、1、(14)<sup>4</sup>提出設備

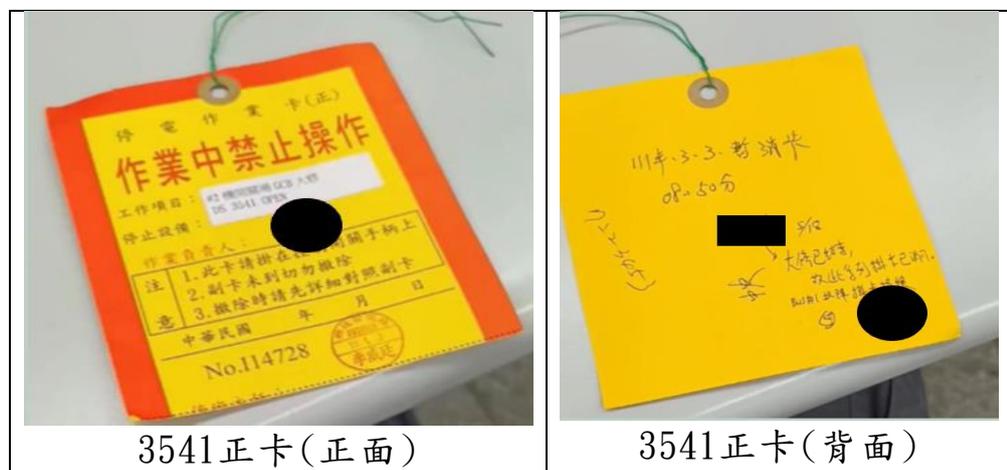
圖2 303事故前變電一課以簽名方式暫銷卡

DS3541、3552動作測試)，然該聯絡書竟漏列3540，台電公司112年1月3日函澄稱「非漏列，因3540原已掛卡OPEN，故聯絡書未寫3540」<sup>6</sup>，此一說法，按3540縱已掛卡開啟，倘其絕緣氣體尚未回充，仍將因閃絡而發生接地故障，即知該試驗工作聯絡書存有重大疏漏。再者，為3月3日帶電動作測試，3541須由掛卡開啟改投入，3541E須由掛卡投入改開啟，由於涉及掛卡開關狀態之改變，依規定須先進行撤卡作業，然變電一課竟於未取得修護處3541、3540副卡情況下，逕於3541正卡背面以簽名方式暫銷卡<sup>7</sup>（如圖2），且未現場確認3540絕緣氣體回充情形，致投入時3540閃絡而發生接地故障，於違反前揭「電力系統運轉操作章則彙編」之「拾貳、停電工作辦理規定」、設備閉鎖及復原管制作業程序、興達發電廠「值班與保養部門聯繫作業標準」一、（一）1.（10）及規定。

<sup>7</sup> 變電一課簡明峯課長於112年1月12日自承3541正卡背面暫銷卡係其簽名。另據興達發電廠李威廷值班主任所述，暫銷卡這個問題在台電中其實就是一個被教導而普遍存在現場單位非常久的權宜方法。

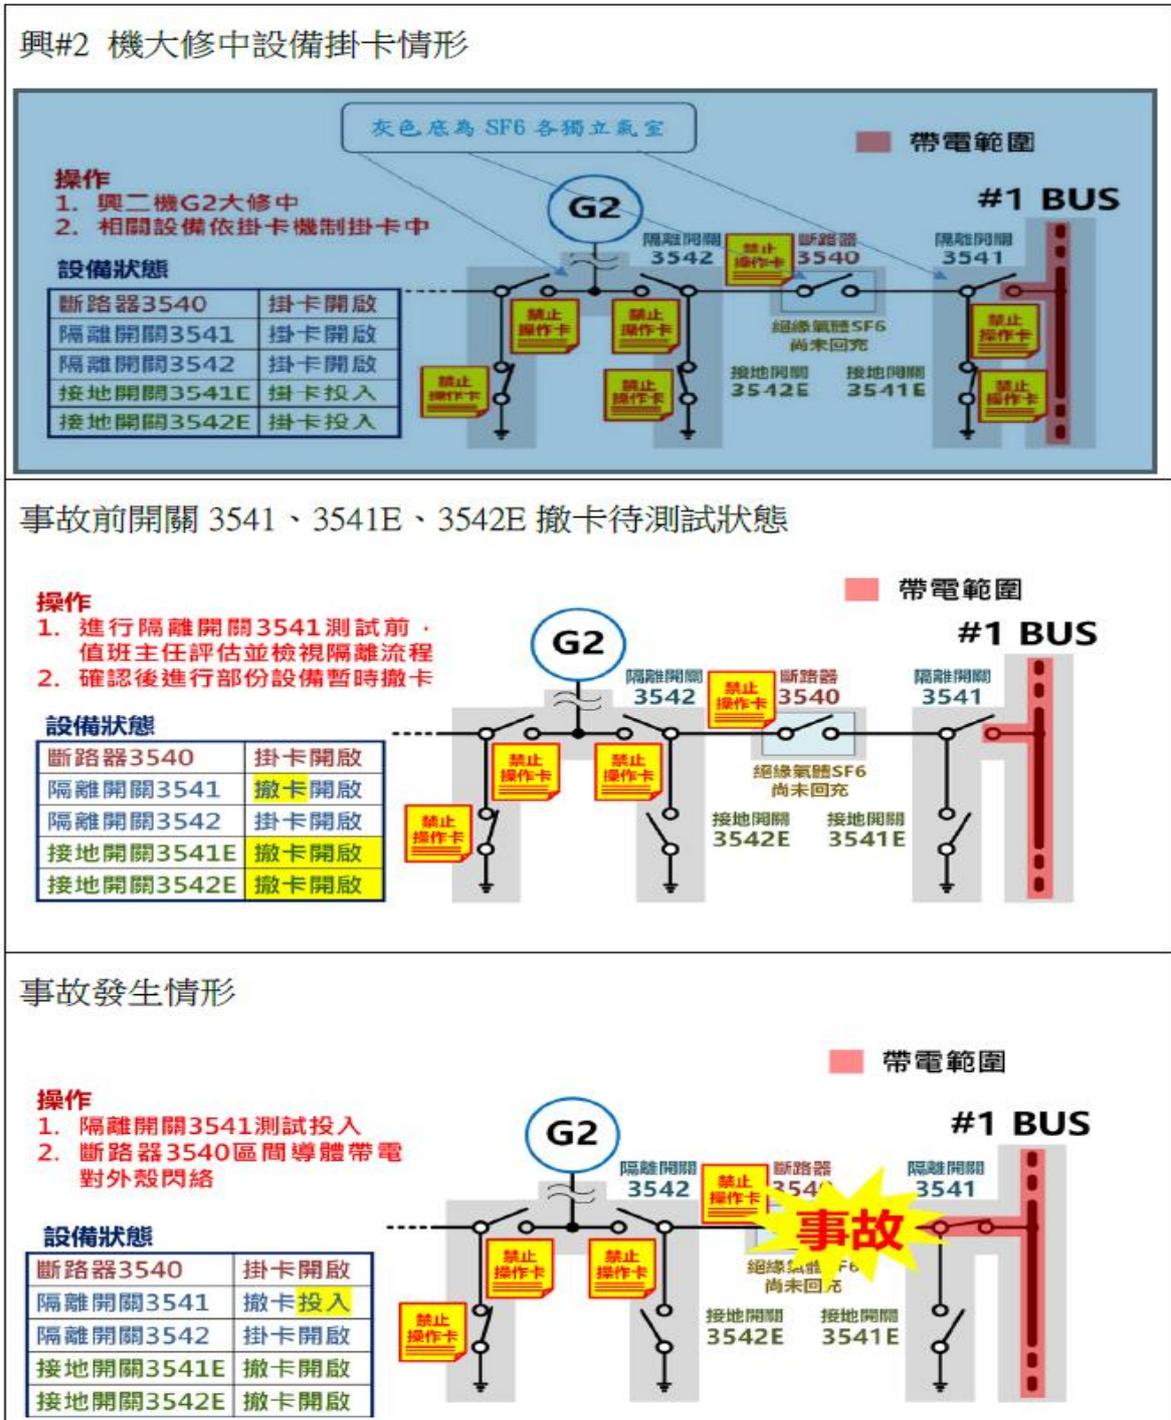
圖3 興二機大修中設備掛卡情形、事故前3541、3541E、3542E暫銷卡待測試狀態及事故發生情形

- 1、3541E(No. 114733)、3542E副卡，依3月1日值班日誌，修護處於111年3月1日繳回予變電一課田○○，田○○3月1日簽收後，持卡請值班主任張○○將3541E、3542E暫銷卡開啟(原掛卡投入)，迄303事故前均處於暫銷卡開啟狀態。
- 2、3540(No. 114723)，111年1月3日掛卡開啟，迄同年3月3日事故前副卡仍由修護處持有。
- 3、3541(No. 114728)，111年1月3日掛卡投入，迄同年3月3日事故前副卡仍由修護處持有。

4、興二機大修中設備掛卡情形、事故前3541、3541E、3542E暫銷卡待測試狀態及事故發生情形如圖3。

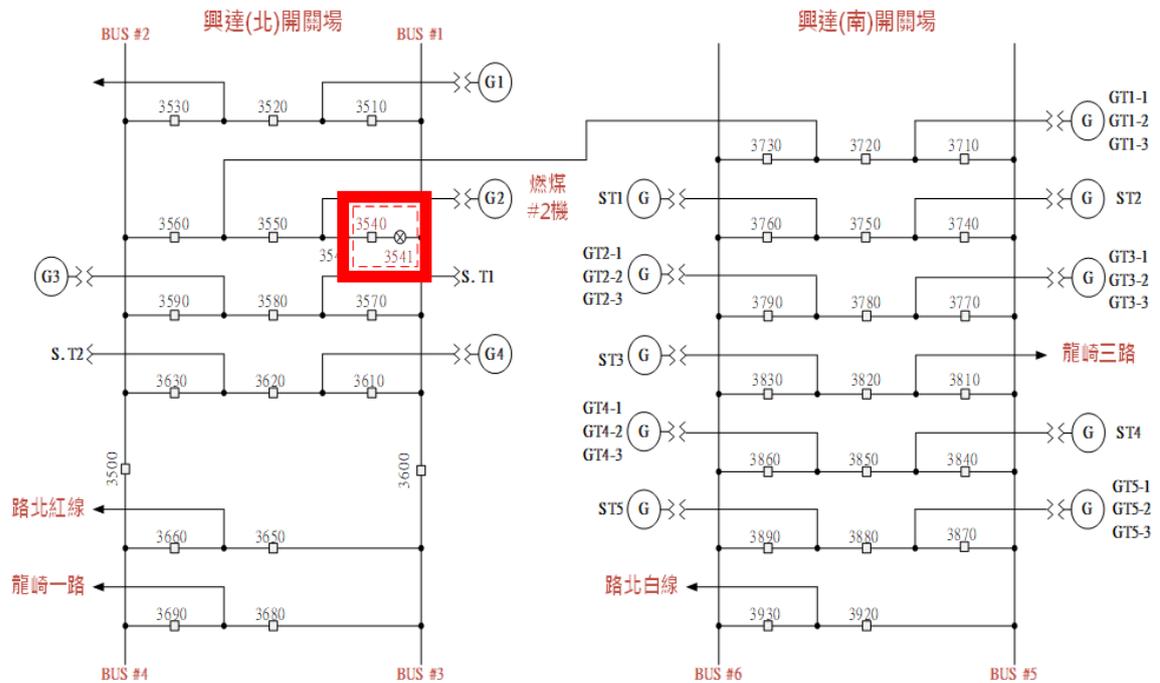
圖4 興達發電廠開關場單線圖

電量約66.9萬瓩、燃氣複循環機組發電量約130.4萬瓩，合計約197.3萬瓩。共有興達(北)、興達(南)2開關場，出口電源線共4回線，分別引接至路北及龍崎變電所，如圖4及5所示。

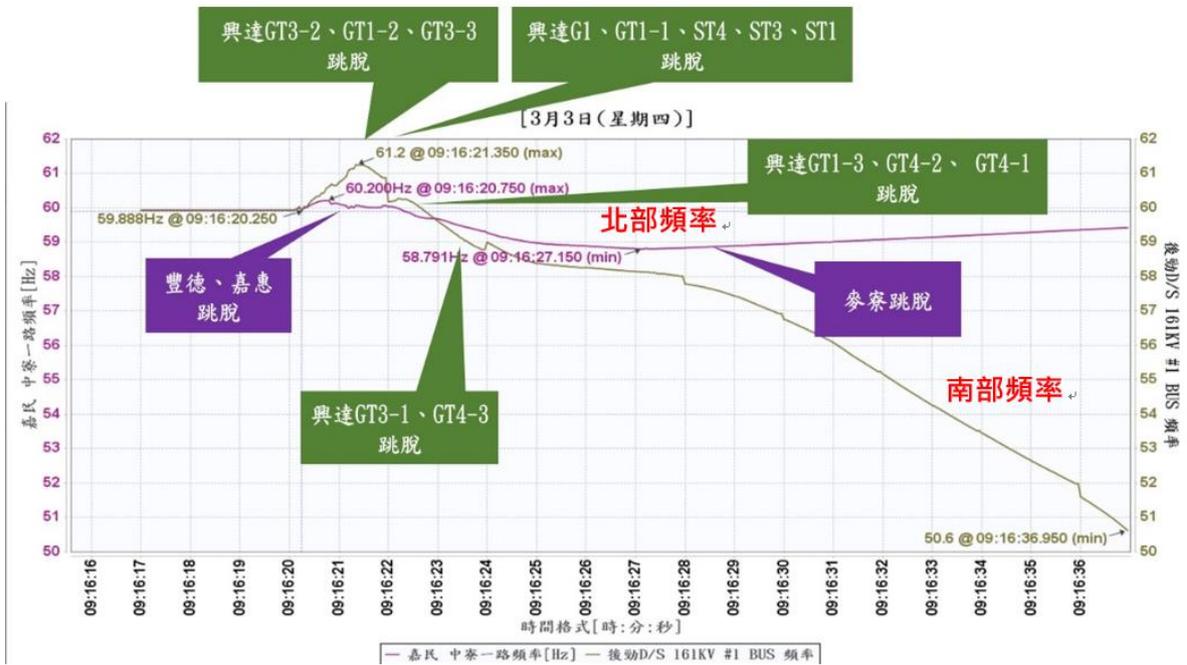
圖6 系統頻率變化情況

- 1、因興達發電廠匯流排發生接地故障，且匯流排保護電驛未正常發揮功能，導致龍崎超高壓變電所對外出口線路陸續跳脫，各線路跳脫時間如表5所示。系統頻率變化情況，如圖6。

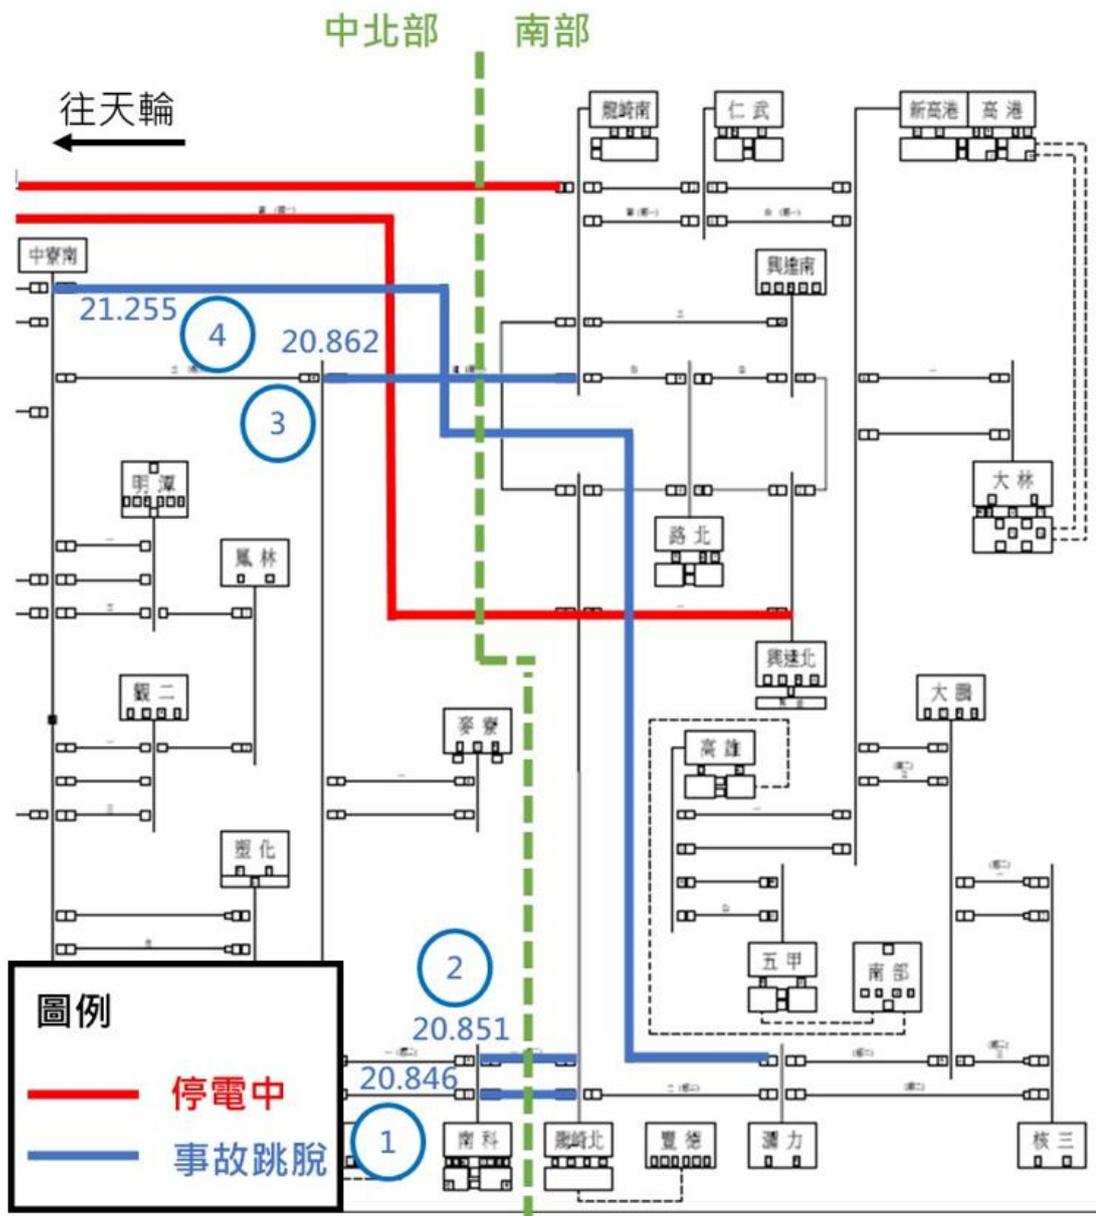
圖7 北、中部與南部系統分裂後示意圖

- 2、當最後一條中寮南~瀾力線於9時16分21.255秒跳脫後，龍崎變電所(含)以南系統與中、北部系統分裂，如圖7所示。

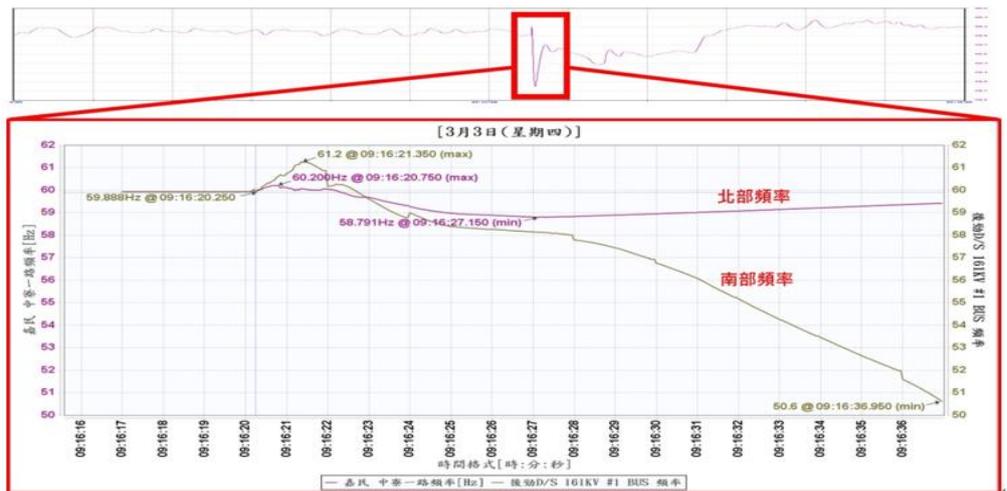
圖8 分裂後南部與北部系統頻率曲線

3、系統分裂後，南部系統頻率上升至61.2Hz，後因南部機組陸續跳脫，南部頻率持續下降，最終導致南部系統全停電。因中北部系統用電負載需求大於電力供給，頻率最低降至58.79Hz，如圖8所示。

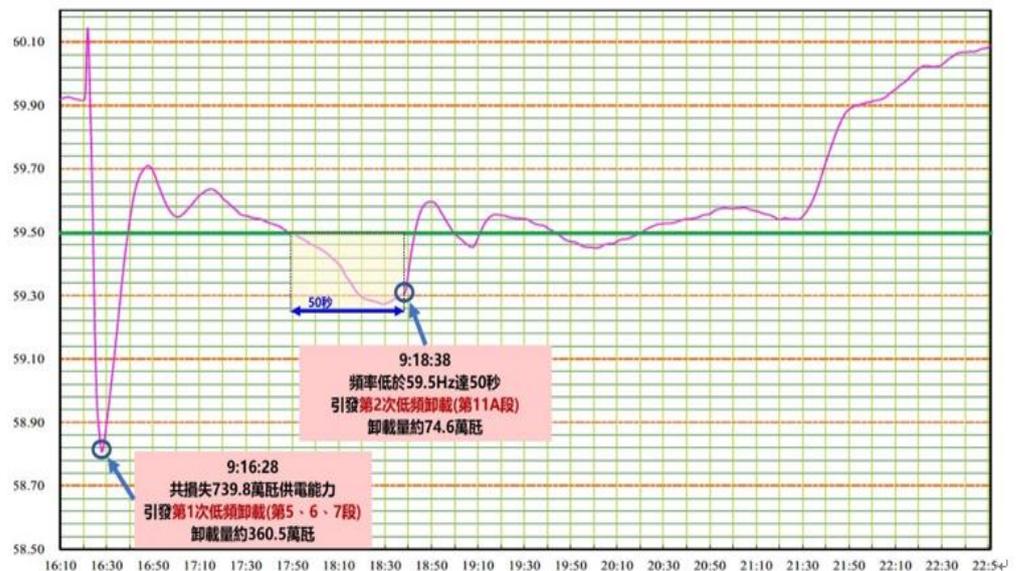
圖9 中、北部系統頻率曲線與低頻卸載動作情況對應圖

- 4、中北部系統頻率下降第一次觸發低頻電驛動作卸載，卸載量約360.5萬瓩，中北部頻率回升至59.7Hz，因用電負載仍持續增加，導致9時18分38秒時頻率下降，第二次觸發低頻電驛動作卸載，卸載量約74.6萬瓩，於機組陸續併聯後系統頻率如圖9所示。

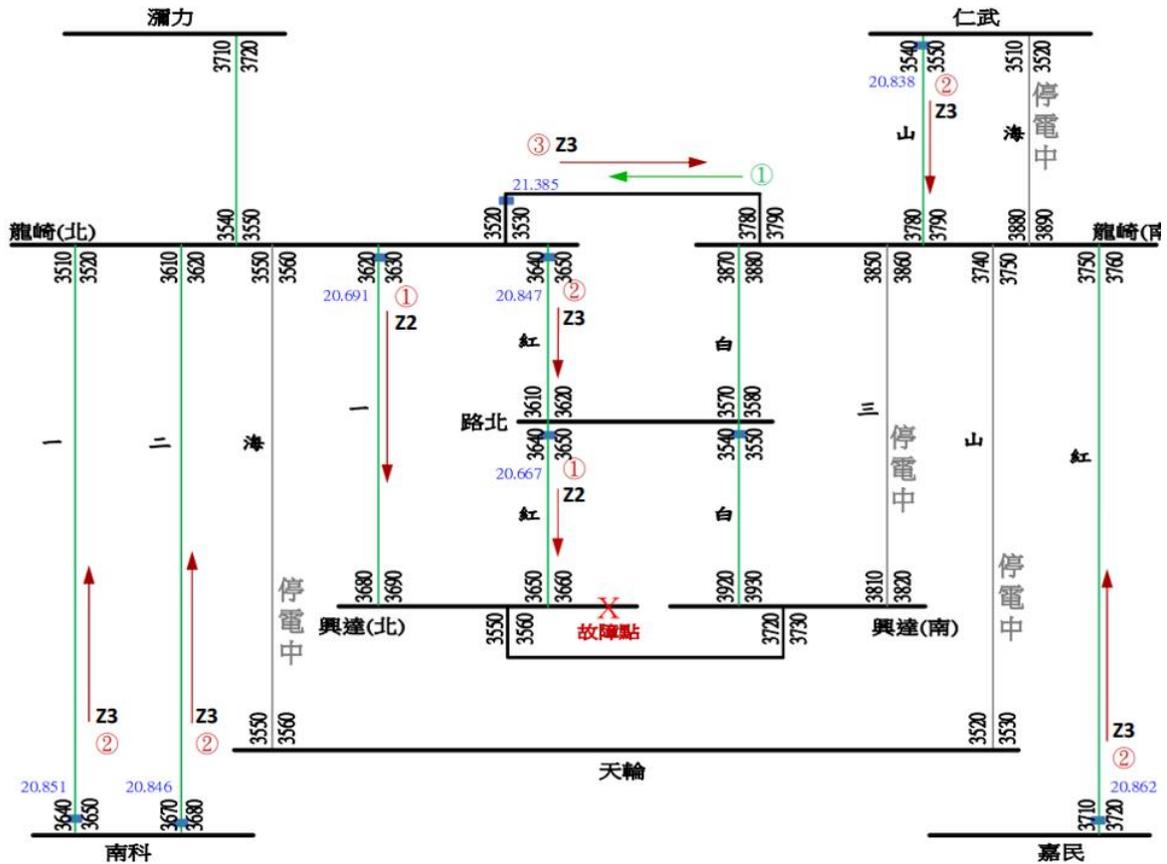
圖10 匯流排保護及線路跳脫情形

- 1、興達發電廠分群為(南)、(北)開關場，各設有匯流排保護電驛，3月3日當天因龍崎~興達三路停電進行氣封型絕緣線路工程，(南)開關場僅剩路北~興達白線一回線輸電至路北變電所，為防止(南)開關場全黑，(南)、(北)開關場間聯絡線合聯確保融通性，但線路合聯後失去分群效果。
- 2、龍崎超高壓變電所分群為(南)、(北)開關場，因天輪~龍崎山線、天輪~龍崎海線停電進行鐵塔改建工程、龍崎~興達三路停電進行氣封絕緣線路工程及仁武~龍崎海線停電點檢，為確保系統融通性，(南)、(北)開關場間聯絡線合聯，但線路合聯後失去分群效果。
- 3、興達發電廠(北)開關場閃絡事故發生當時，因隔離開關3541為馬達驅動式操作機構，操作投入指令後由開啟至完全閉合約需7秒，過程中帶電之一號匯流排經由隔離開關3541對相鄰已無絕緣氣體之斷路器3540導體放電，惟產生之洩漏電流，持續5秒後匯流排保護電驛判定為比流器訊號異常，自動閉鎖保護電驛功能，致使興達發電廠第一道保護機制失效。接著隔離開關3541接地故障發生，(北)開關場匯流排保護電驛已閉鎖(即關閉保護功能)無法清除故障，故障電流持續存在。
- 4、此設於鄰近興達發電廠之變電所第二道後衛保護機制啟動，龍崎、路北、嘉民、南科、仁武等5所超高壓變電所線路跳脫，惟路北~興達白線、龍崎~路北白線未跳脫，經查係因電力搖擺(電流斷續變化)，造成電驛無動作，導致電力系統擾動，引發南部地區豐德、興達、嘉惠、南火、麥

寮、核三、大林等電廠機組跳脫；以龍崎變電所為分界，往北線路陸續跳脫，以南系統自動切離，全台系統裂解為北中及南部2個系統，限縮事故範圍於南部系統。

(四) 綜上，303事故匯流排接地故障，固因維護與值班部門未依規定程序撤卡而起，然因匯流排保護電驛自動閉鎖時間未考量隔離開關3541開啟至閉合所需時間(3541為馬達驅動式操作機構，操作投入指令後由開啟至完全閉合約需7秒，大於匯流排保護電驛自動閉鎖時間5秒)，致使接地故障發生後，第一道保護機制失效，而第二道後衛保護機制，則因興達、龍崎(南)、(北)開關場各自合聯，失去分群效
