糾 正 案 文 (公 布 版)

壹、被糾正機關：台灣電力股份有限公司。

貳、案由：台電公司分階段辦理路北超高壓變電所「345kV氣體絕緣開關設備(GIS)及氣體絕緣輸電線路(GIL)購置暨安裝」容量提升案，工程期間，有電匯流排與停電工區之介面，當列入管制，避免人為誤操作，惟該公司運維單位於該所隔離開關3541形成管制點期間，未依規定標示、上鎖並關閉其操作電源，加上綜合研究所受託完工峻驗，在無人陪同下，領班逕自操作新設備，轉動解鎖鑰匙，未料，於鎖管制點一併解情況下，本欲操作隔離開關3542，卻誤操作隔離開關3541(管制點)，致生三相接地故障，而被迫實施六輪緊急分區輪流停電，影響約415萬戶；以及110年5月17日中午興達單一機組故障，雖於同日傍晚復電，然當晚仍因抽蓄電力用盡、太陽能發電歸零等因素，實施低頻卸載及一輪緊急分區限電，影響約100萬戶，違反單一機組故障不引起系統低頻電驛卸載(限電)原則等情，確有違失，爰依法提案糾正。

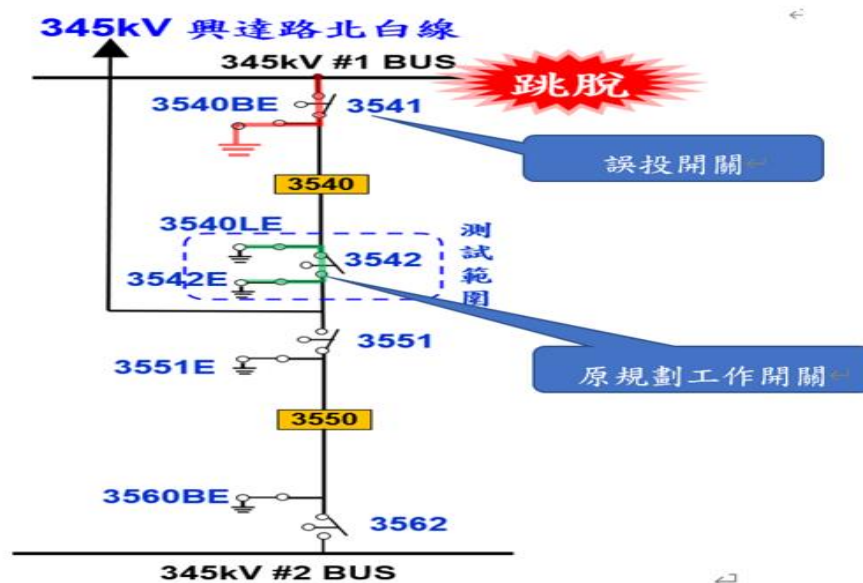
圖3 3542隔離開關接觸電阻量測路徑圖

(三)其中，第4階段，中興電工於完成GIS設備安裝後，於110年5月9日完成低頻耐壓試驗，並提送測試報告書予輸工處南區施工處(下稱南施處)，由南施處委託台電公司綜合研究所(下稱綜研所)進行完工峻驗，同年5月13日上午由南施處與綜研所黃明朝、林○○及中興電工吳○○進行工區內(ES⁴ 3542E-BG絕緣電阻量測與CB 3540、CB 3550功因及動作特性量測)；當日下午，黃明朝為量測隔離開關(DS⁵)3542接觸電阻，在未取得路北E/S監控中心同意下，將汰舊換新後之3540現場控制箱(下稱LCC⁶)聯鎖裝置解鎖⁷，且於14時36分誤操作位於DS 3542上方處之管制設備DS 3541，而造成345kV 1號匯流排接地事故，3542隔離開關接觸電阻量測路徑圖如圖3⁸。

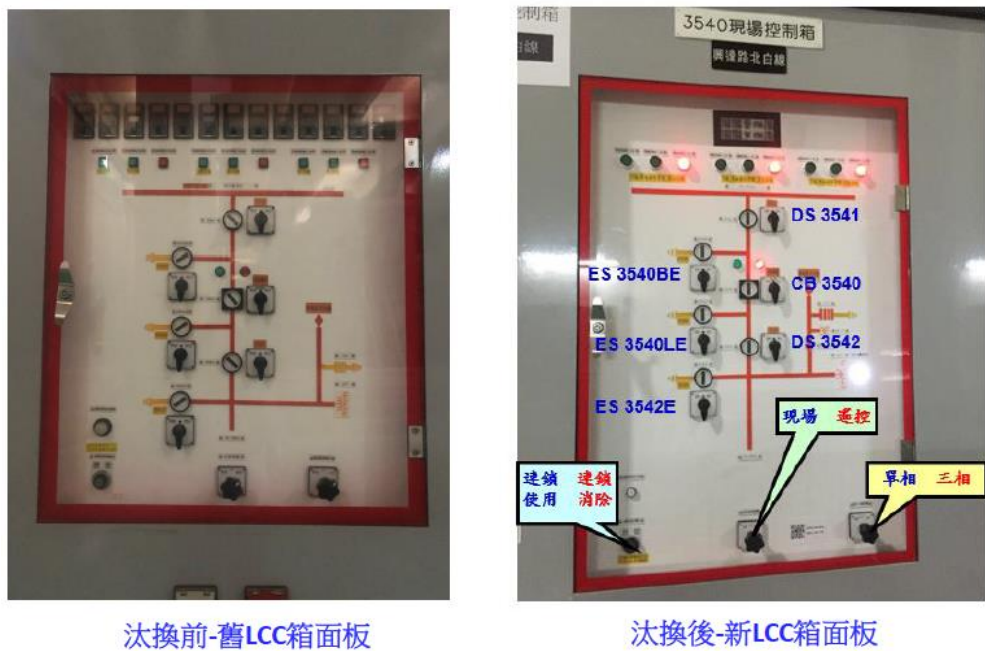
圖4 路北E/S 新、舊3540現場控制箱面板對照(110.4.6安裝完成)

(四)惟查台電公司為防止誤投斷路器及隔離開關而造成事故，訂有「設備閉鎖及復原管制作業程序」、供電單位變電設備運轉手冊。配合路北E/S #1 BUS容量提升前期工程所需，南施處於109年7月1日將DS 3541、ES 3540BE交由高屏供電區營業處(下稱高屏供)接管在案，故高屏供於110年1月18日第4階段工程開工後，針對有電與無電之介面應負標示、上鎖、掛牌及巡視檢查確認等管制責任。本案第4階段GIS及GIL容量提升工程，#1號匯流排於110年3月26日~同年4月6日期間停電，中興電工拆換CB3560及相關DS、ES，並將DS 3541及ES 3540BE控制線改接至新3540 LCC箱，再將新3540 LCC箱轉向，同年4月6日新3540 LCC箱安裝完成，新舊3540現場控制盤照片如圖4，高屏供石○○班長測試DS 3541及3540BE互鎖迴路，並於當日16時許復電。本案DS 3541位於1號匯流排與工區間，為重要管制點，依規定必須閉鎖，且由現場管制負責人(路北E/S石○○)懸掛「閉鎖設備管制卡」，然513事故當天，DS 3541未懸掛閉鎖設備管制卡，操作電源亦未閉鎖，操作氣閥未關閉，綜研所人員欲操作DS3542時，誤投入在其上方之3541，引發匯流排三相接地故障，經濟部「513及517停電事故檢討報告」列舉4個防呆機制失靈(DS 3541操作氣閥應關閉卻未關閉、操作電源應OPEN卻CLOSE、現場控制面板未貼警示膠帶、一人單獨操作)，其中3個屬於高屏供，違反設備閉鎖及復原管制作業程序、變電設備運轉手冊之規定。

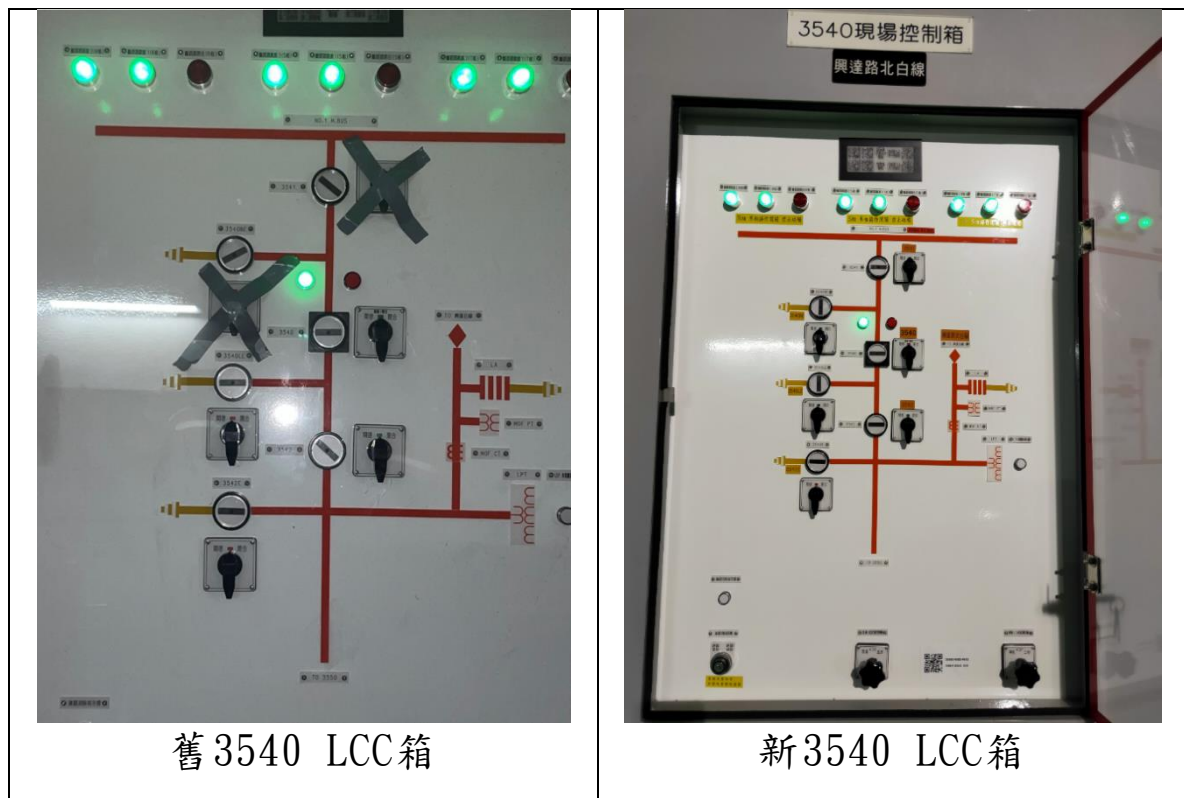
圖5 新、舊3540 LCC箱對照

該表將「控制箱內部檢查」、「控制盤面檢查」及「施工場地巡視」等欄納入斷路器 3540 細部巡視項目，雖每周進行細密巡視，然均打勾代表正常無異狀，相較舊 LCC 箱尚採上鎖、貼膠帶管制作為(如圖 5)，110 年 4 月 6 日新 3540 控制箱轉向，路北維護課完成 DS 3541、ES 3540BE 連鎖測試後復電，由於#1 BUS 送電中，且仍屬工程期間，依規定 3541 應掛卡禁止操作、閉鎖操作電源、新 3540 LCC 箱操作面板上鎖，互鎖/解連鎖鑰匙主動收回控管，惟實際情形是全未到位，細密巡視表全未記載(表 1)，顯示其細密巡視流於形式，聊備一格。

(四)綜上，依台電公司供電單位變電設備維護手冊、供電單位變電設備運轉手冊，高屏供接管路北1號匯流排及DS 3541後，應負運維責任，然第4階段工程110年2月18日開工，同年4月6日新3540現場控制箱轉向，路北維護課完成DS 3541、ES 3540BE互鎖測試後復電，稽其事故前2個月之細密巡查紀錄，對於DS 3541應未掛禁止操作卡、閉鎖未電源、新3540 LCC箱操作面板未上鎖，互鎖/解連鎖鑰匙未收回控管等情均未記載，全部打勾表良好，足徵其細密巡視流於形式，未能善盡管制標示上鎖之責，確有違失。

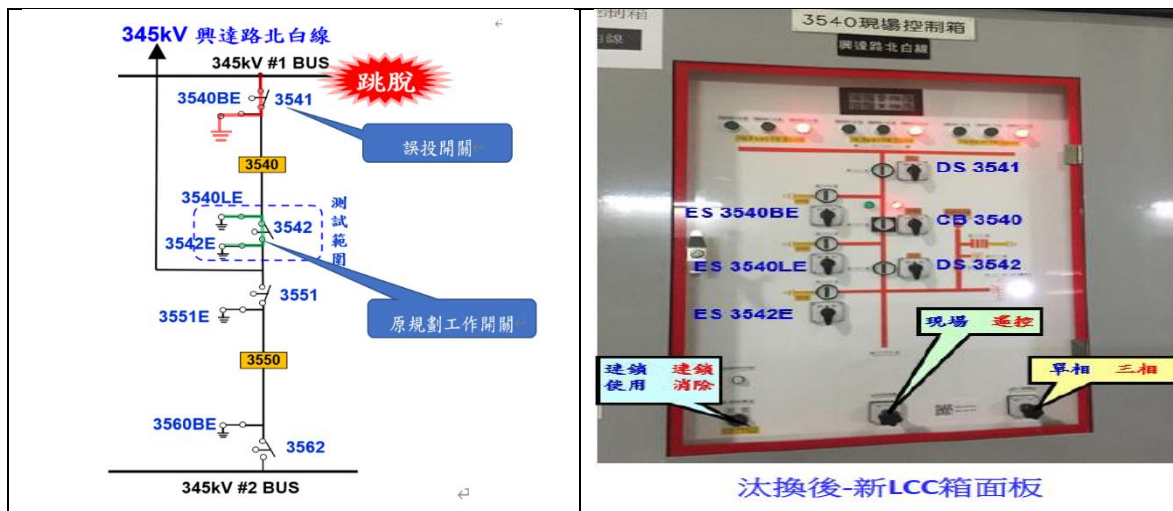
圖6 原規劃測試工作開關與誤投開關及汰換後新LCC箱面板

(二)次查有關3540現場控制箱(興達路北白線)盤面，如圖6。依台電公司111年12月29日函，包含3540斷路器、3541隔離開關、3542隔離開關、3540BE接地開關、3540LE接地開關、3542E接地開關，依據原廠設計，會針對上述除3540斷路器開關以外，規劃電氣互鎖機制。連鎖對象：為3540 LCC盤所有開關設備(3541, 3540BE, 3540LE, 3542, 3542E)。若現場同仁須解除電氣互鎖時，將依據「設備閉鎖及復原管制作業程序」使用鑰匙解鎖，該鑰匙作用：3540 LCC盤連鎖使用或連鎖消除功能。其連鎖使用/解除之管制，台電公司於本院111年9月19日履勘路北E/S前說明略以：「3540 LCC箱為本次工程範圍，因DS 3541一端已併入系統匯流排，故須由運維單位(高屏供)納入管制，另DS3542尚屬工區，因相關操作開關均位於3540 LCC箱體內無法單獨上鎖管制，如工程單位(南施處)需執行涉及DS 3541工作則須經運維單位同意方可執行當日工作。」⁴⁰等語。

行操作。嗣履勘當日、同年10月13日函、10月25日應詢資料、12月29日函及該所112年1月12日接受本院詢問，均改稱工區內未送電之設備可自行操作。要言之，如確屬竣工前未送電之新設備，該所基於測試目的，可自行操作，不需知會運維單位(路北維護課、仁武E/S控制室)，惟本案3540 LCC盤連鎖對象非僅原測試範圍(3540LE、3542、3542E)，工區外之3541, 3540BE亦在其內。量測3542接觸電阻固須解鎖，然一旦解鎖，連同3541、3540BE(區隔送電匯流排與工區之重要介面)也一併解鎖，在此情況下，其有電與停電部分之區隔，尤其重要。況，高屏供已於109年7月1日接管1號匯流排及3541，110年4月6日新LCC箱安裝完成並測試後復電，應控管該3540盤之連鎖鑰匙，台電公司111年12月29日函稱「3542為輸工處南施處工區，綜研所黃明朝當日試驗範圍為3542工區內未送電之設備，汰換後新LCC箱之鑰匙掛置於LCC箱面板上，因3540 LCC箱尚未完全竣工，故工程單位解連鑰匙亦未移交運維單位」云云，尚非可採。再者，綜研所基於3542完工試驗目的，逕行解鎖，雖有其必要性，然依據「供電單位變電設備運轉手冊」，GIS互鎖解除開關之鑰匙使用前必須經過維護課長以上主管同意始得解除互鎖，黃員未經運維單位主管課長同意逕行解鎖，違反供電單位變電設備運轉手冊規定，輕忽解除3541連鎖之嚴重性，加上誤按3541，引發三相接地故障，造成影響400餘萬戶分區輪流停電，確有違失。
