## 調 查 報 告 ( 公 布 版 )

壹、案由：據訴，台灣電力股份有限公司(下稱台電公司)於110年5月13日分區輪流停電，同年月17日又再度電力吃緊輪流供電，均有人為疏失，而經函查此事故乃肇因於興達火力發電廠事故。同年7月27日又因第二核能發電廠跳機，造成電力吃緊。同年12月初亦接連發生板橋~青年#1連接站電纜燒毀、台北一次變電所5號配電變壓器起火等事故，因而有關台電公司之電力供應、電力調度、電網管理、需求管理、風險管控等防呆機制，及有關各機組運作、歲修、故障修復、電力開發、裝置容量及調度，以及高溫氣候及經濟成長因素，使得用電量攀升之因素等，是否台電公司有充分因應對策，均有通盤調查了解之必要案。

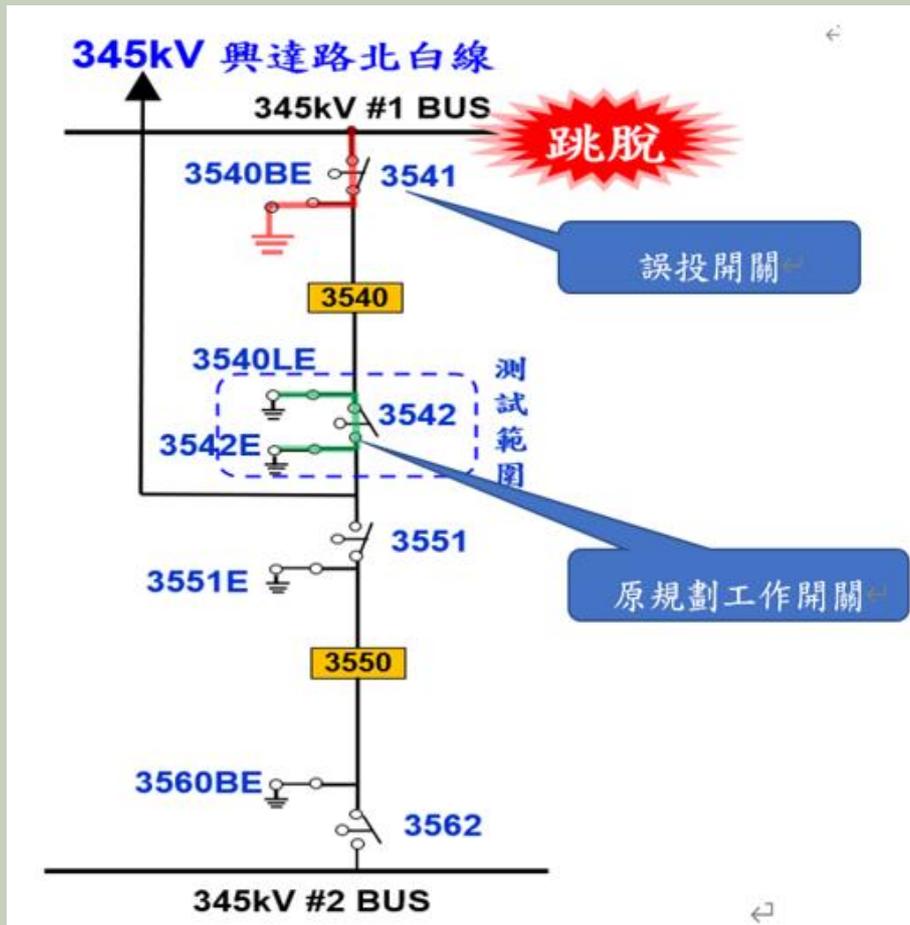
圖3 3542隔離開關接觸電阻量測路徑圖

進行完工峻驗，同年5月13日上午由南區施工處與綜研所黃明朝、林○○及中興電工吳○○進行工區內(ES<sup>6</sup> 3542E-BG絕緣電阻量測與CB 3540、CB 3550功因及動作特性量測)；當日下午，黃明朝為量測隔離開關(DS<sup>7</sup>)3542接觸電阻，在未取得路北E/S監控中心同意下，將汰舊換新後之3540現場控制箱(下稱LCC<sup>8</sup>)聯鎖裝置解鎖<sup>9</sup>，且於14時36分誤操作位於DS 3542上方處之管制設備DS 3541，而造成345kV 1號匯流排接地事故，3542隔離開關接觸電阻量測路徑圖如圖3<sup>10</sup>。

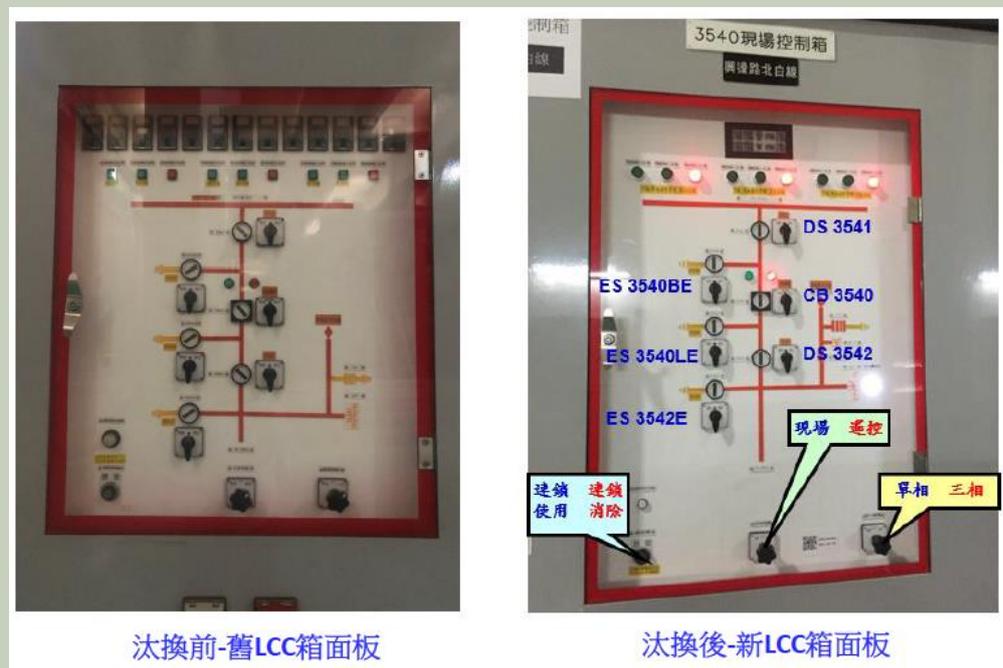
圖4 路北E/S 新、舊3540現場控制箱面板對照(110.4.6安裝完成)

6日新3540 LCC箱安裝完成，新舊3540現場控制盤照片如圖4，高屏供石○○班長測試DS 3541及3540BE互鎖迴路，並於當日16時許復電。本案DS 3541位於1號匯流排與工區間，為重要管制點，依規定必須閉鎖，且由現場管制負責人(路北E/S石○○)懸掛「閉鎖設備管制卡」，然513事故當天，DS 3541未懸掛閉鎖設備管制卡，操作電源亦未閉鎖，操作氣閥未關閉，綜研所人員欲操作DS3542時，誤投入在其上方之3541，引發匯流排三相接地故障，經濟部「513及517停電事故檢討報告」列舉4個防呆機制失靈(DS 3541操作氣閥應關閉卻未關閉、操作電源應OPEN卻CLOSE、現場控制面板未貼警示膠帶、一人單獨操作)，其中3個屬於高屏供，違反設備閉鎖及復原管制作業程序、變電設備運轉手冊之規定。

故時，路北E/S #1匯流排供電中，依設備閉鎖及復原管制作業程序、變電設備運轉手冊，3541必須掛卡禁止操作，且其操作電源須閉鎖，然負責運維之高屏供，110年4月6日3540新LCC安裝完成，測試DS 3541及ES 3540BE互鎖迴路後復電，既未掛卡禁止操作，亦未將操作電源閉鎖及氣閥關閉，使防止人員誤操作之防呆機制皆失靈，致綜研所人員欲操作#3542DS時，誤投入其上方之3541DS開關操作，引發三相接地故障，造成六輪緊急分區輪流停電，影響415餘萬戶，顯有違失。

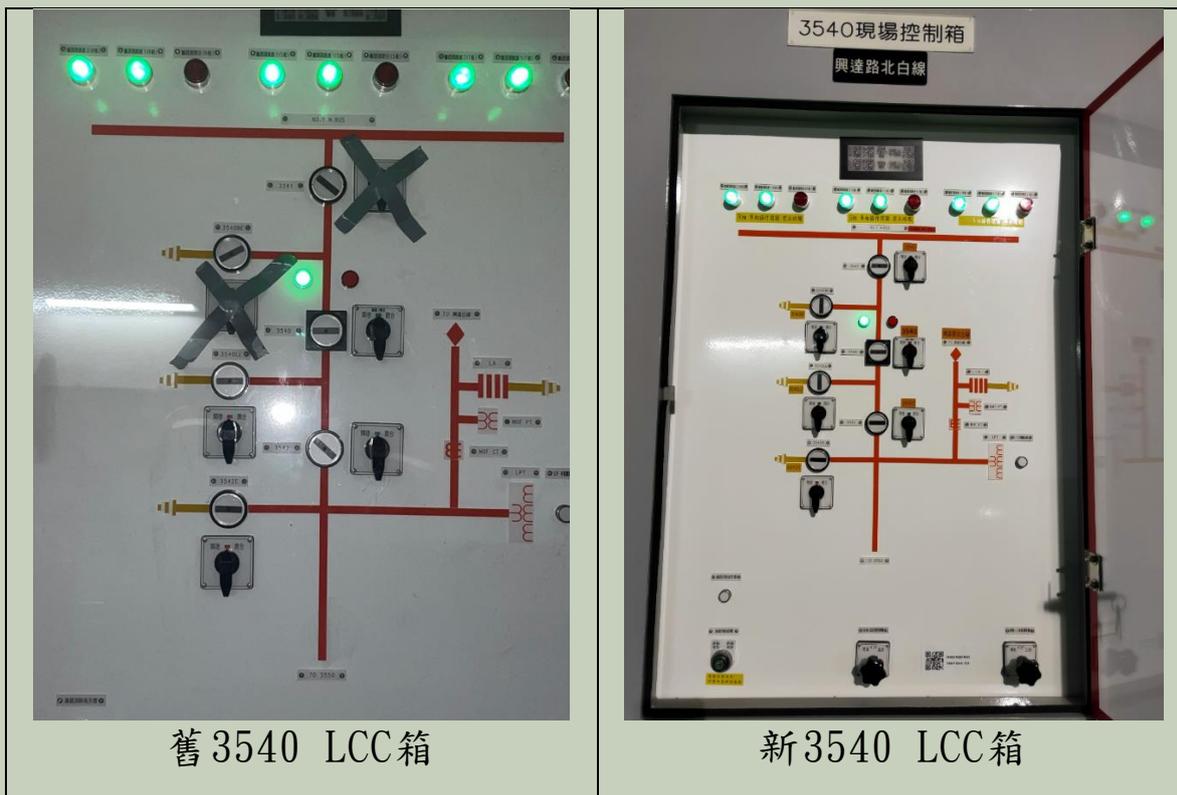
圖5 新、舊3540 LCC箱對照

- (三)惟查南區施工處業於109年7月1日將DS 3541、ES 3540BE<sup>29</sup>併同容量提升之345kV #1 BUS交由高屏供接管在案。依台電公司供電單位變電設備維護手冊、供電單位變電設備運轉手冊，高屏供接管路北1號匯流排及DS 3541後，應負運維責任，然第4階段工程110年2月18日開工，本院檢視施工期間110年3月、4月及5月路北E/S變電所細密巡視表，該表將「控制箱內部檢查」、「控制盤面檢查」及「施工場地巡視」等欄納入斷路器3540細部巡視項目，雖每周進行細密巡視，然均打勾代表正常無異狀，相較舊LCC箱尚採上鎖、貼膠帶管制作為(如圖5)，110年4月6日新3540控制箱轉向，路北維護課完成DS 3541、ES 3540BE連鎖測試後復電，由於#1 BUS送電中，且仍屬工程期間，依規定3541應掛卡禁止操作、閉鎖操作電源、新3540 LCC箱操作面板上鎖，互鎖/解連鎖鑰匙主動收回控管，惟實際情形是全未到位，細密巡視表全未記載(表1)，顯示其細密巡視流於形式，聊備一格。

電單位變電設備運轉手冊，高屏供接管路北1號匯流排及DS 3541後，應負運維責任，然第4階段工程110年2月18日開工，同年4月6日新3540現場控制箱轉向，路北維護課完成DS 3541、ES 3540BE互鎖測試後復電，稽其事故前2個月之細密巡查紀錄，對於DS 3541應未掛禁止操作卡、閉鎖未電源、新3540 LCC箱操作面板未上鎖，互鎖/解連鎖鑰匙未收回控管等情均未記載，全部打勾表良好，足徵其細密巡視流於形式，未能善盡管制標示上鎖之責，確有違失。

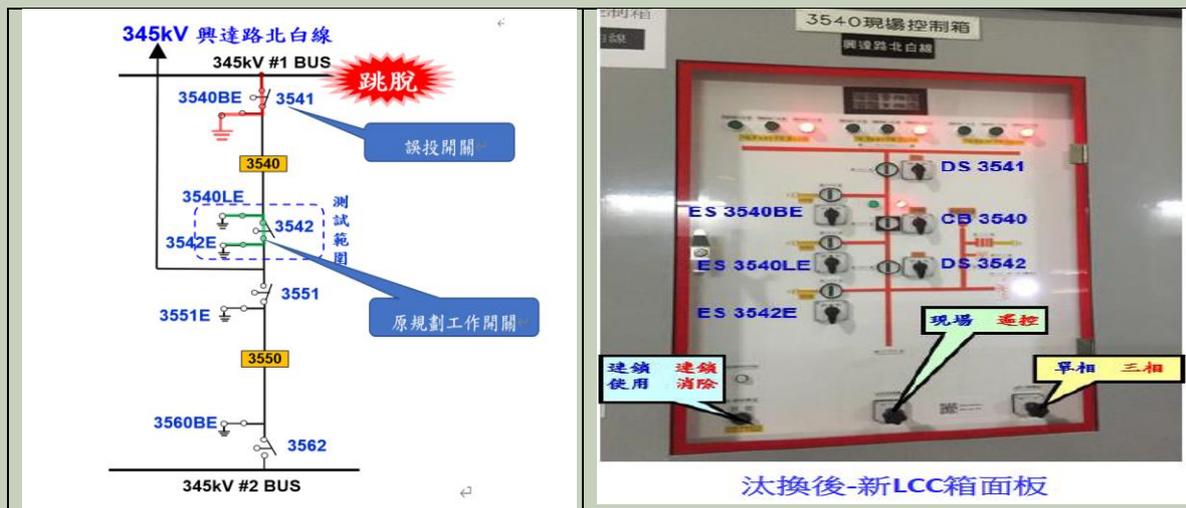
圖6 原規劃測試工作開關與誤投開關及汰換後新LCC箱面板

(二)次查有關3540現場控制箱(興達路北白線)盤面，如圖6。依台電公司111年12月29日函，包含3540斷路器、3541隔離開關、3542隔離開關、3540BE接地開關、3540LE接地開關、3542E接地開關，依據原廠設計，會針對上述除3540斷路器開關以外，規劃電氣互鎖機制。連鎖對象：為3540 LCC盤所有開關設備(3541, 3540BE, 3540LE, 3542, 3542E)。若現場同仁須解除電氣互鎖時，將依據「設備閉鎖及復原管制作業程序」使用鑰匙解鎖，該鑰匙作用：3540 LCC盤連鎖使用或連鎖消除功能。其連鎖使用/解除之管制，台電公司於本院111年9月19日履勘路北E/S前說明略以：「3540 LCC箱為本次工程範圍，因DS 3541一端已併入系統匯流排，故須由運維單位(高屏供)納入管制，另DS3542尚屬工區，因相關操作開關均位於3540 LCC箱體內無法單獨上鎖管制，如工程單位(南區施工處)需執行涉及DS 3541工作則須經運維單位同意方可執行當日工作。」<sup>42</sup>等語。

尤其重要。況，高屏供已於109年7月1日接管1號匯流排及3541，110年4月6日新LCC箱安裝完成並測試後復電，應控管該3540盤之連鎖鑰匙，台電公司111年12月29日函稱「3542為輸工處南區施工處工區，綜研所黃明朝當日試驗範圍為3542工區內未送電之設備，汰換後新LCC箱之鑰匙掛置於LCC箱面板上，因3540 LCC箱尚未完全竣工，故工程單位解連鎖鑰匙亦未移交運維單位」云云，尚非可採。再者，綜研所基於3542完工試驗目的，逕行解鎖，雖有其必要性，然依據「供電單位變電設備運轉手冊」，GIS互鎖解除開關之鑰匙使用前必須經過維護課長以上主管同意始得解除互鎖，黃員未經運維單位主管課長同意逕行解鎖，違反供電單位變電設備運轉手冊規定，輕忽解除3541連鎖之嚴重性，加上誤按3541，引發三相接地故障，造成影響400餘萬戶分區輪流停電，確有違失。

(四)綜上，綜研所斷路器特性試驗作業程序書規定欠周延，執行人員認為未送電新設備可自行操作，而逕行解鎖，惟3540現場控制箱之連鎖對象非單一，解鎖工區3542之同時亦將鄰接送電匯流排之3541一併解鎖，違反「供電單位變電設備運轉手冊」規定，加上未依「電力設備完工試驗安全作業標準程序書」，確實確認區隔現場有電部分與停電部分，且誤投入3541，終釀513停電事故，顯有違失。

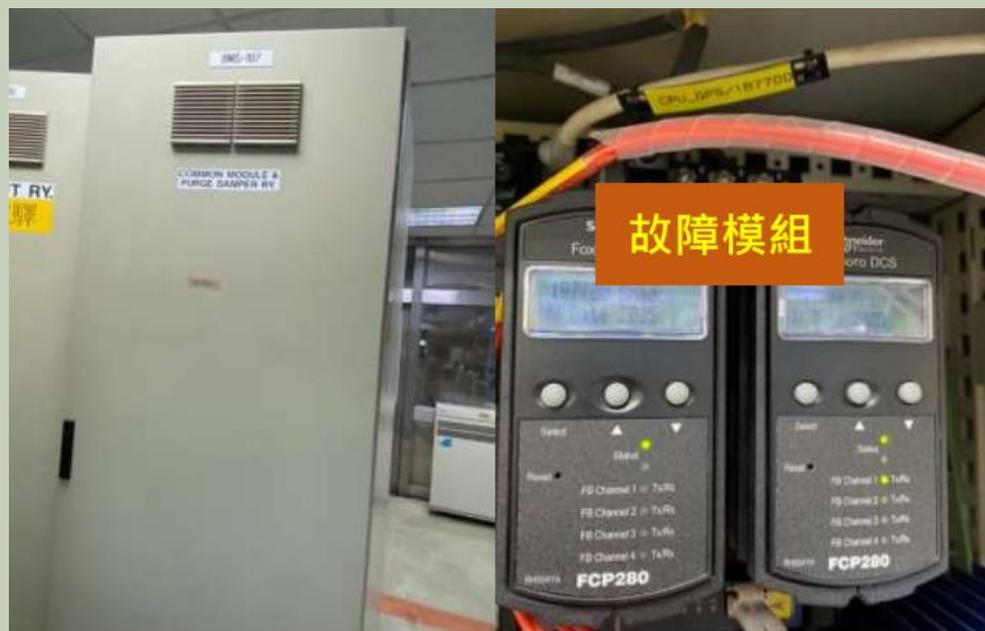
圖7 現場控制箱盤照片

- 1、110年5月17日12時53分興達一號機因燃燒器管理系統控制模組故障(發生故障的模組及所在的控制箱盤照片如圖7)，所有粉煤機跳脫，機組隨即於12時54分跳機。經台電公司緊急更換控制模組並測試完成後，於同日14時29分鍋爐點火重新起動，逐步升溫升壓，每台粉煤機跳脫後須將內部約2噸殘煤清除，受高溫環境影響，人員須每10分鐘輪替作業，使設備恢復正常使用，始於17時38分機組併聯(影響發電時間約4小時44分)，並於20時01分負載升達33.7萬瓩，後續依鍋爐水質狀況提升負載至滿載(50萬瓩)。

(四)台電公司為維持供電正常，相關機組各零組件均須維持正常可用狀態，一有某機件故障，牽連整體供電系統，導致停電事故發生，而產生民怨。本事故之起因係燃燒器管理系統之控制模組故障所致，台電公司本應隨時注意並掌控有否故障情形，大修期間更應了解是否耗損導致故障之可能性，然台電公司卻對此毫無所覺，因而本次事故造成全臺約100萬戶受影響，其中62.5萬戶實施緊急分區輪流停電，迄當日21時40分始全面恢復供電。另本次事故之復電時間竟長達9小時46分，須知停電對於民生供電及工業用電均有非常嚴重的影響，台電公司允應澈底檢討復電工時，以最短時間復電，俾減少對民生及工業之用電衝擊至最低限度。

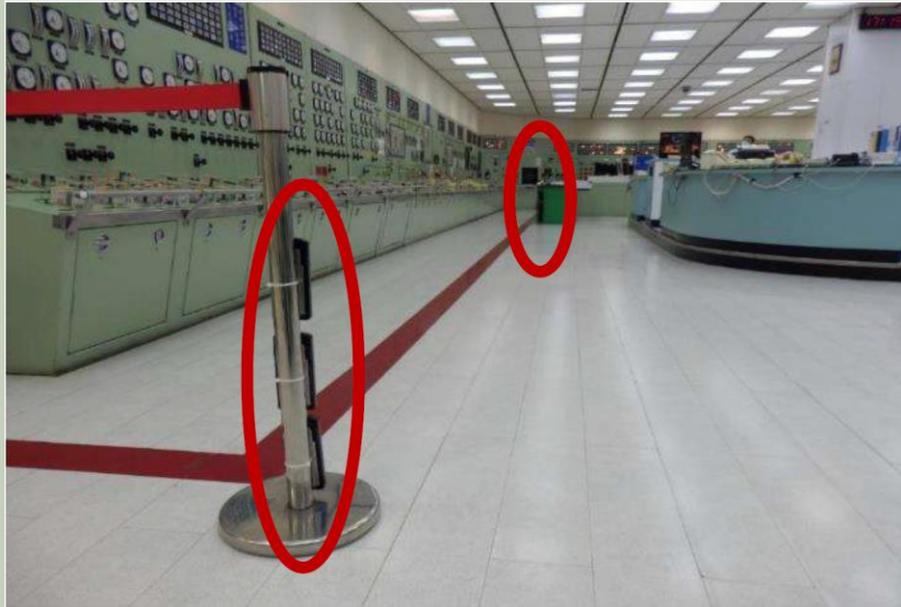
圖8 控制室盤面紅線區內增設紅外線入侵感應偵測儀

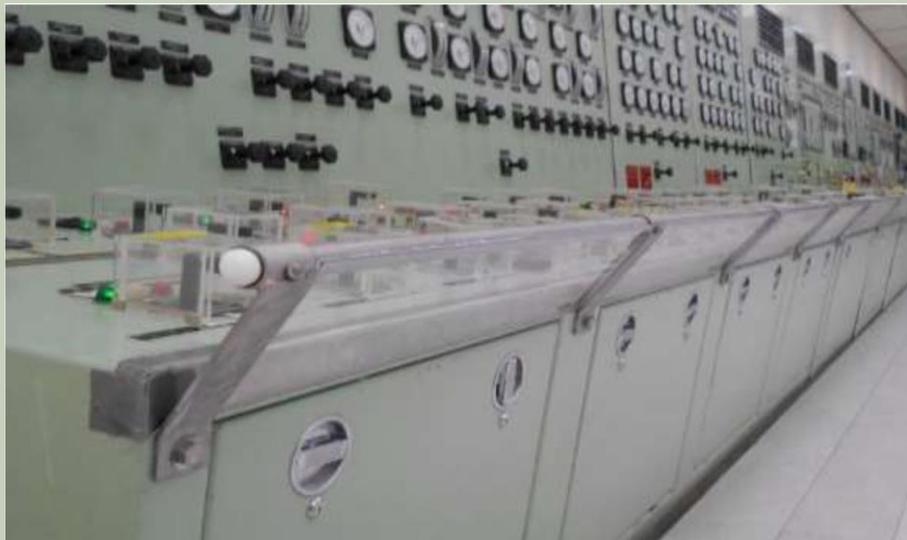
圖9 控制室操作盤面增設安全防護桿及壓克力擋版

(2) 控制室操作盤面增設安全防護桿及壓克力擋版(如圖9)。

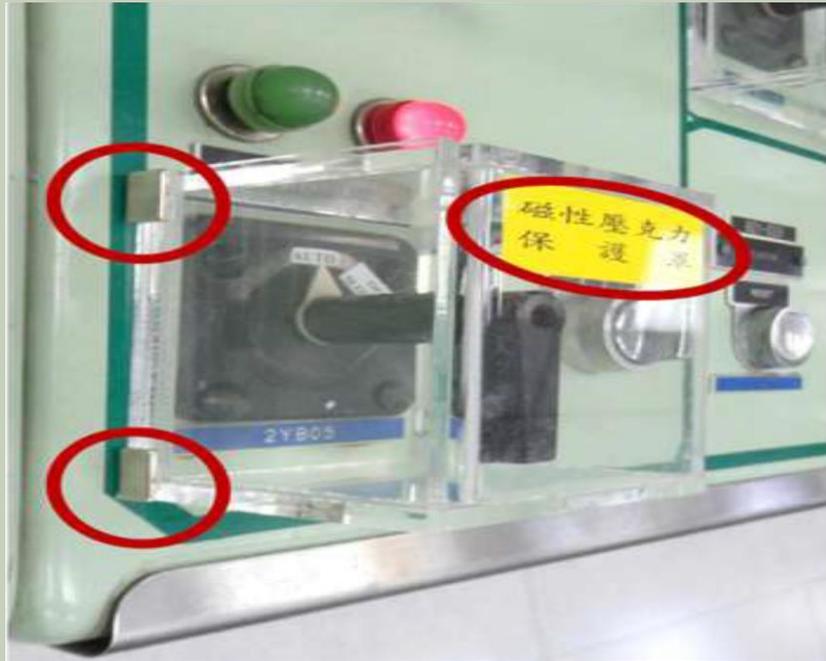
圖10 控制室操作盤面關鍵開關改善為具磁吸之壓克力保護罩

(3) 控制室操作盤面關鍵開關改善為具磁吸之壓克力保護罩。(如圖10)

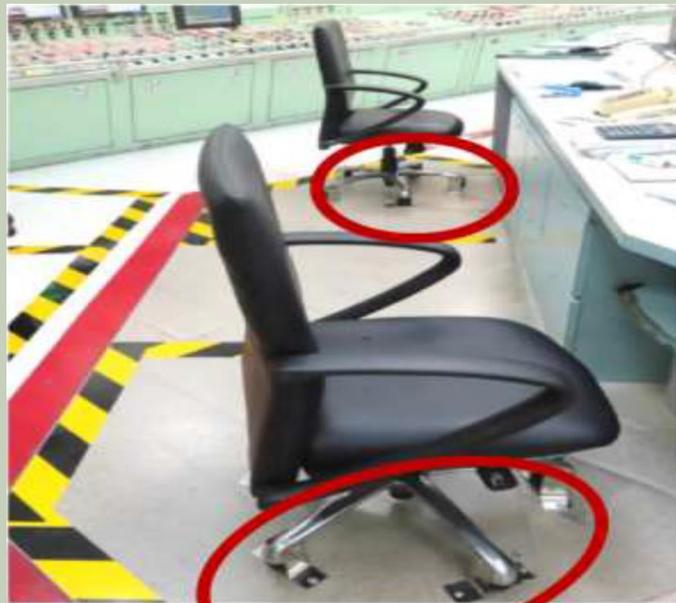
圖11 控制室運轉員的座椅改成非活動式的椅子

- (4) 禁止可動物件於控制室紅線管制區內滑移轉動，且將控制室運轉員的座椅改成非活動式的椅子(如圖11)。

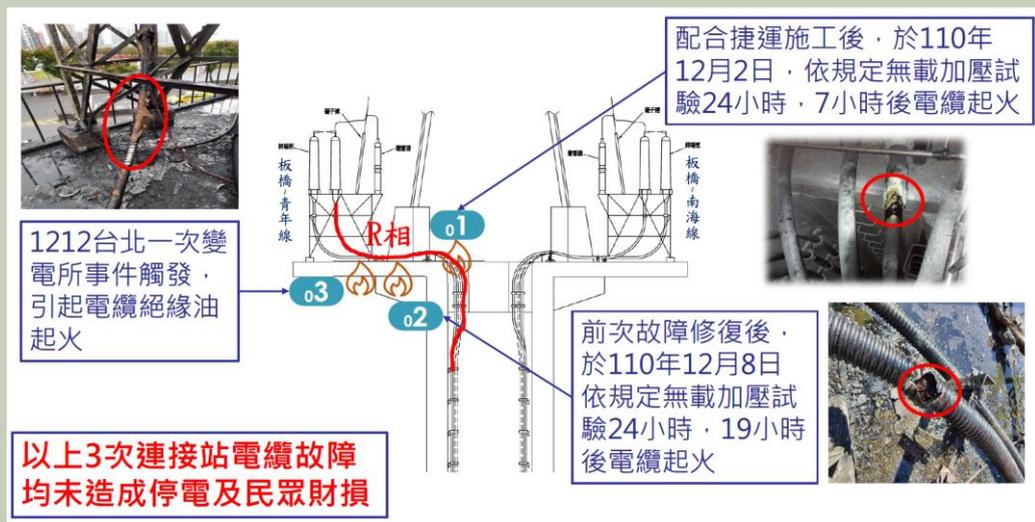
- (一)位於新北市中和區福祥路與勝利路口的高壓電塔，板橋~青年線、板橋~南海線共構，如圖12。110年12月2日板橋~青年線#1連接站平台至直井轉彎處R相電纜本體故障起火，據台電公司查復<sup>49</sup>稱，該充油電纜線路配合新北市捷運萬大線工程施工，更換M13~M14區間充油電纜完成後，依規定實施無載加壓試驗，惟於加壓7小時後故障起火<sup>50</sup>；此故障線路於同年7月修復完成後，依規定於次(8)日進行無載加壓試驗24小時，惟於加壓19小時後(110年12月8日)故障，與1202事故點不同，1208事故點為#1連接站台架下方R相電纜本體故障起火；110年12月12日之事故則係台北一次變電所5號配電變壓器故障時，該線路架空部分係與161千伏板橋~南海線共架，因故障電流流經板橋~南海線時，在板橋~青年線引起突升感應電壓，又造成該連接站原事故點電纜殘餘絕緣油起火。台電公司嗣於110年12月13日邀集專家學者檢討，均認為該火災應為臺北停電事故發生大故障電流及其遮斷瞬間造成之暫態過電壓，而經由板橋~青年線致使該連接站原事故點故障電纜殘餘絕緣油起火導致。

圖12 板橋-青年線連接站充油電纜短期內連續故障起火

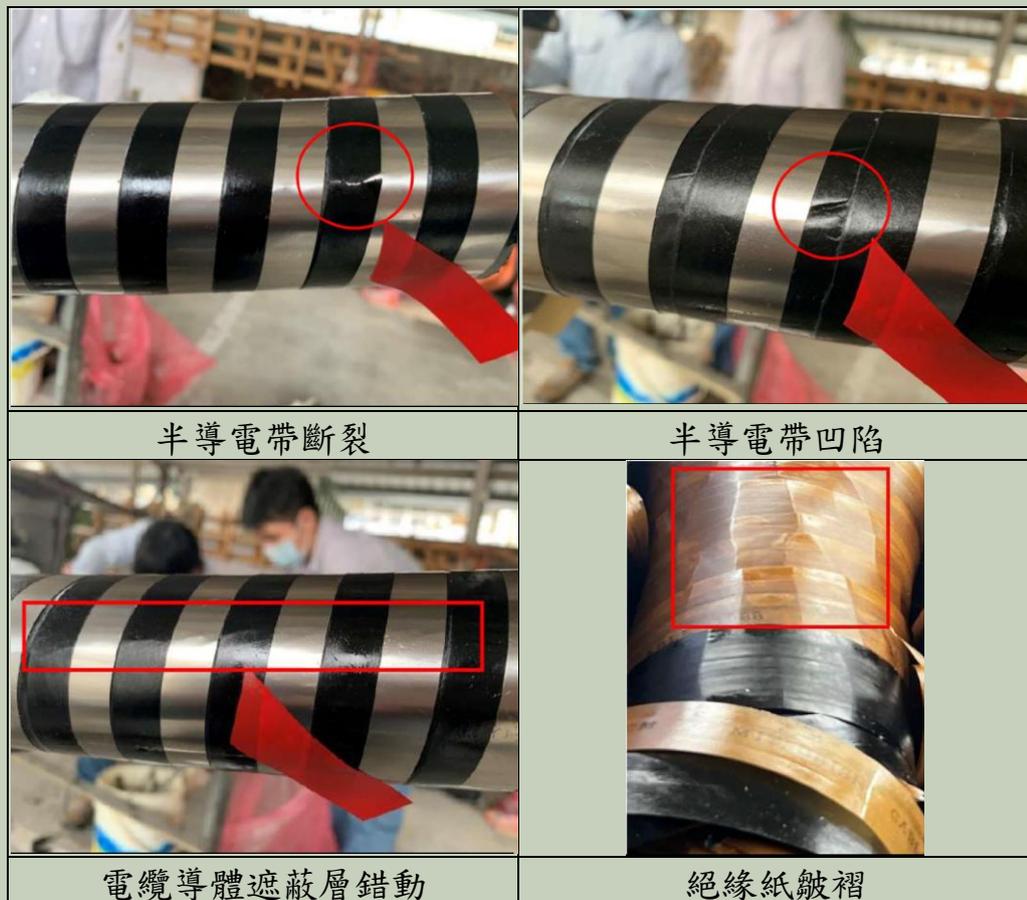
圖13 老舊線路

(二)據台電公司復稱，該3次火災事故主因，係該線路已使用30年為老舊線路，潛藏絕緣劣化因子(如溫度、電應力)，難以有效檢測，且歷經多次事故後，因高溫及故障時產生之電應力錯動造成所致，如圖13。

(四)綜上，板橋~青年線#1連接站因已使用30年之老舊線路，其絕緣持續劣化，嗣因高溫及故障時產生之電應力錯動，致連續造成電纜起火。台電公司應全面檢視並加速老舊線路汰換計畫，以防類似事故發生。

(三)經查，台電公司於事故發生後，檢討係該線路使用已達30年，隨著運轉時間絕緣持續劣化，該公司將加速排定老舊充油電纜汰換計畫，在全線尚未汰換前，採取下列改善對策以防止類似事故再度發生：

1、評估引進電纜的阻尼交流電壓(Damped AC Voltages, DAC)試驗技術，針對老舊電纜進行絕緣劣化狀態檢測。

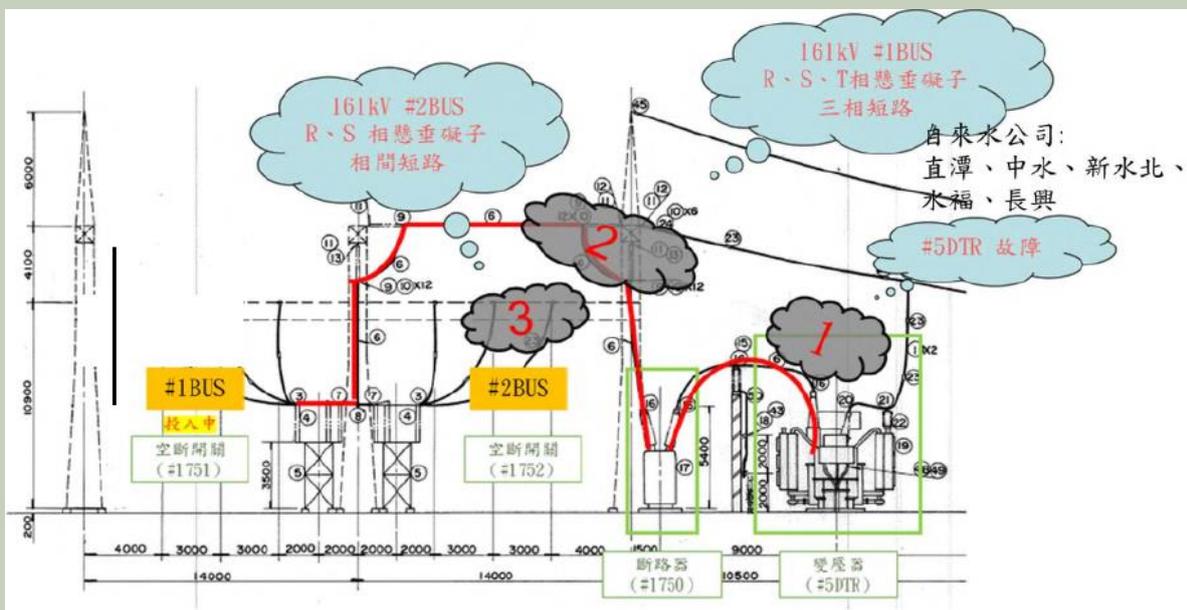
圖14 台北一次變電所5號配電變壓器事故示意圖

匯流排礙子汙損及礙子間空氣絕緣下降發生閃絡，造成台北一次變電所16萬1千伏喪失供電能力，連帶造成6萬9千伏全停電，最終導致台北一次變電所整所停電(如圖14)，影響臺北市文山區、新北市深坑區、石碇區、新店區、中和區、永和區，影響一般用戶305,418戶，特高壓用戶12戶。台北區域調度中心於當(12)日上午9時44分聯絡台北南區營業處將停電饋線負載轉供，並通知消防隊滅火處理，經過緊急搶救後，於上午10時26分撲滅火源。事故發生後，台電公司立即成立緊急應變中心，同時調度運轉，將台北一次變電所轄區負載，改由鄰近送電中變電所供電，始於上午9時47分起陸續恢復送電，9時53分恢復約27萬戶用戶供電，復電率達9成，最後於13時7分全數恢復送電。

(四)本次事故經台電公司邀請各相關機關人員及專家學者辦理3次鑑定會議，其事故肇因確認為，電力變壓器經22年長期運轉，其絕緣存在自然老化現象，故不排除5號變壓器絕緣材料有逐年老化現象，加上暫態過電壓等複合因素，故此次內部故障應屬潛在設備老化個案。惟台電公司「油中氣體分析標準」太老舊，未及時確認發現原因，台電公司非僅視單次檢測符合標準判斷，而未比對前次與當次的數據變化。台電公司檢討報告稱，110年11月24日之「油中氣體分析」結果，發現「氫氣突增」3倍，並自同

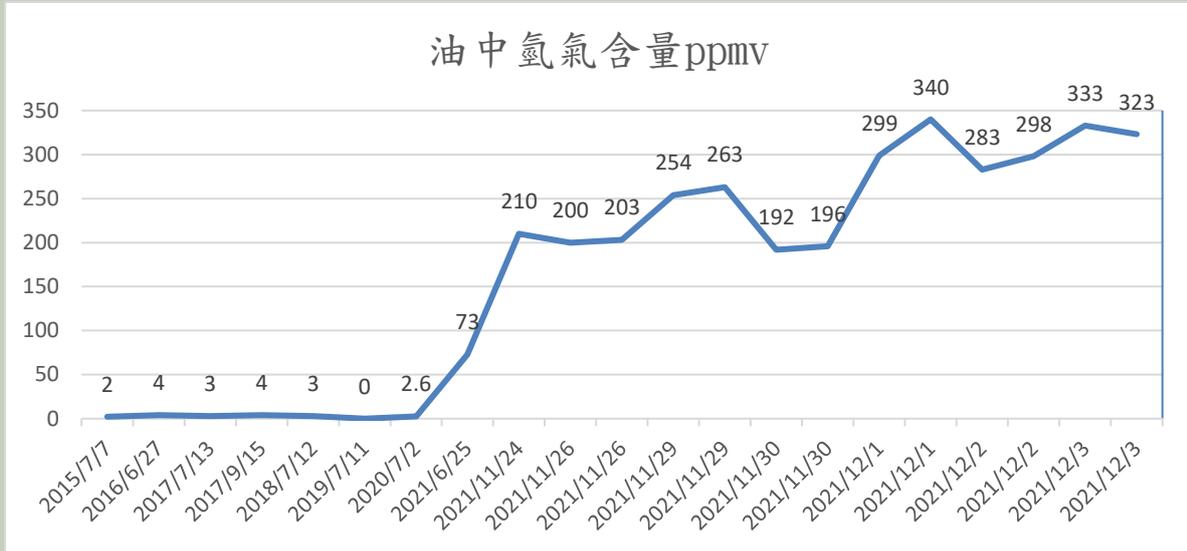
圖15 油中氫氣含量檢測圖

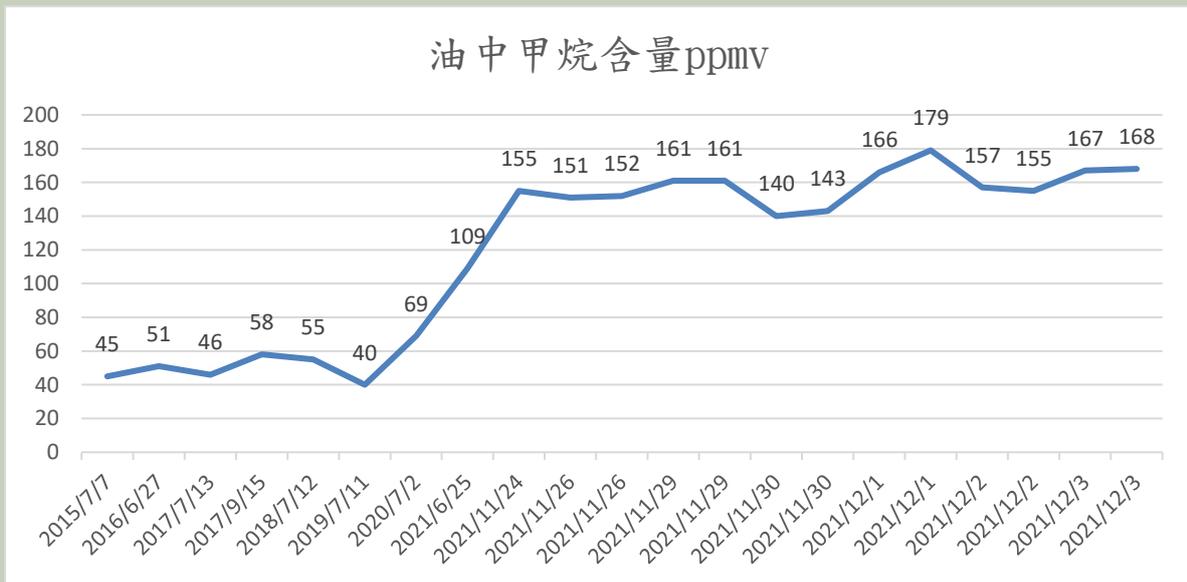
圖16 油中甲烷含量檢測圖
