# 調 查 報 告

壹、案由：據訴，花蓮縣玉里鎮長良林道旁山坡地，疑遭大規模不當開發種植生薑，破壞水土保持，究花蓮縣政府審核水土保持義務人之水土保持申請書件情形為何？有無不法超挖情事？該府是否善盡施工監督之責？認有深入瞭解之必要案。

案名：「玉里長良林道旁山坡地遭開發種植生薑」案

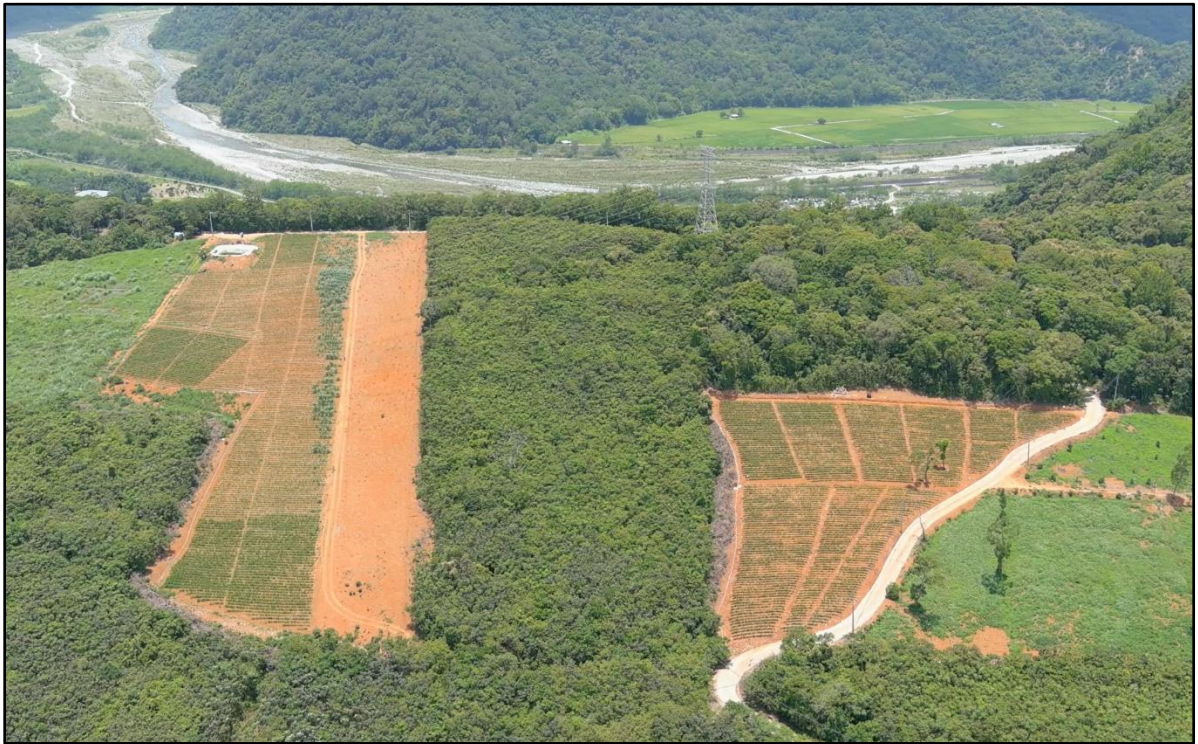
(四)查○○○越界超挖永良段○○○地號土地之植生情形，依據水保局提供本院112年6月2日空拍照片(詳

附件1)及本院112年6月16日現地履勘結果(詳附件2)，非但未符合水土保持技術規範第61條所訂之植生覆蓋率應達80%以上之規定，且發現以插樹枝矇混植生綠化情事(詳附件3)，植生覆蓋率與該府於112年5月22日會勘顯有極大落差。本院履勘後，該府以○○○地號土地雖有植生綠化，惟現場未依要求改正事項實施全面植生覆蓋率達90%等工作，違規使用面積4,028平方公尺，經該府、玉里鎮公所、水保局及本院於112年6月16日現地勘查竣事，爰於112年6月20日函<sup>7</sup>○○○依行政程序法第102條規定提出陳述意見，並依法以未改善完成處分罰鍰10萬元，另以112年6月21日函<sup>8</sup>○○○撤銷原於112年5月31日函復有關同意改正完成及技師安全無虞簽證事項。

附件1、行政院農業委員會水土保持局112年6月2日空拍玉里鎮永良段○○○○、○○○○、○○○○、○○○○地號土地照片

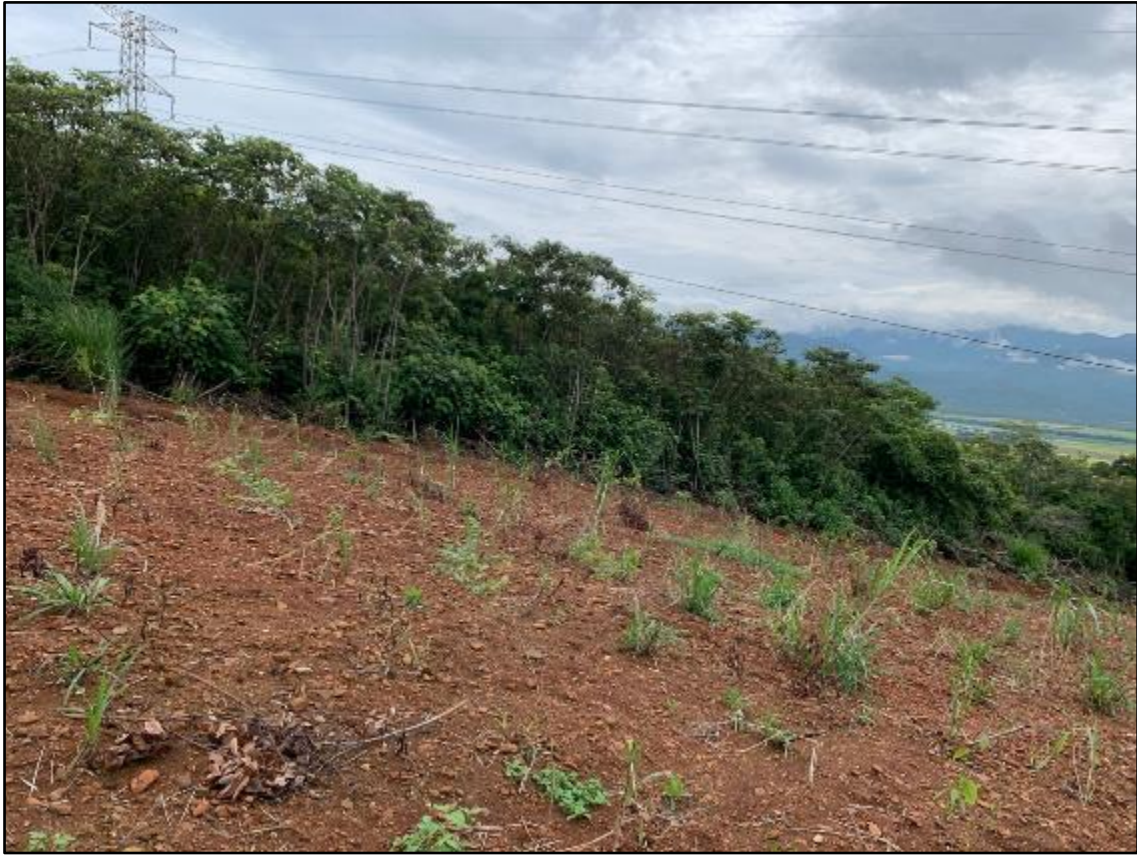
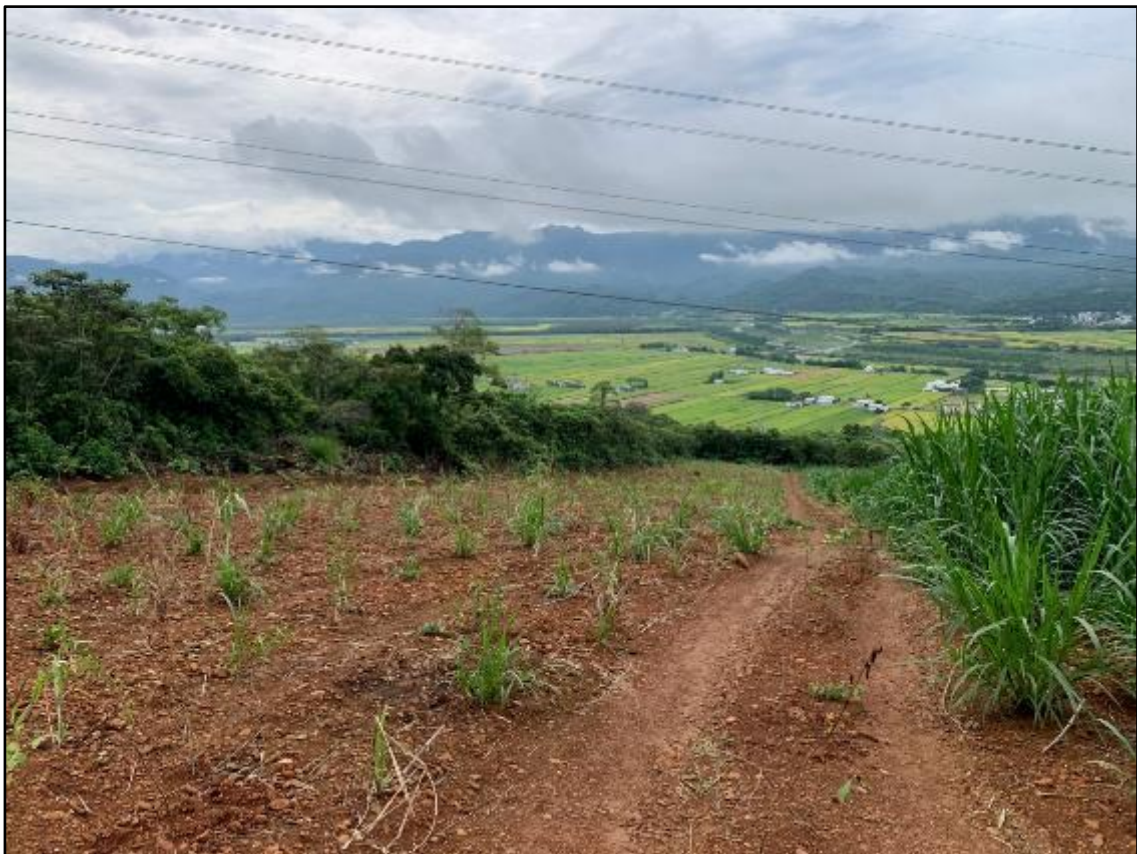
- (三)查○○○越界超挖永良段○○○地號土地之植生情形，依據水保局提供本院112年6月2日空拍照片(詳附件1)及本院112年6月16日現地履勘結果(詳附件2)，非但未符合水土保持技術規範第61條所訂之植生覆蓋率應達80%以上之規定，且發現有插樹枝矇混植生綠化情事(詳附件3)，故本案土木技師提出簽證認定植生綠化已達90%以上顯與實況有極大落差，且未見於○○○地號土地施作排水及沉砂池等基本水土保持設施，以減少土砂流失及災害，故難斷認如簽證指出，基地未有發生水土流失及防礙公共安全之虞。本院履勘後，該府以○○○地號土地雖有植生綠化，惟現場未依要求改正事項實施全面植生覆蓋達90%等工作，違規使用面積4,028平方公尺，經該府、玉里鎮公所、水保局及本院於112年6月16日現地勘查竣事，爰於112年6月20日函<sup>11</sup>○○○依行政程序法第102條規定提出陳述意見，並依

附件2、本院112年6月16日履勘玉里鎮永良段○○○地號土地植生綠化情形

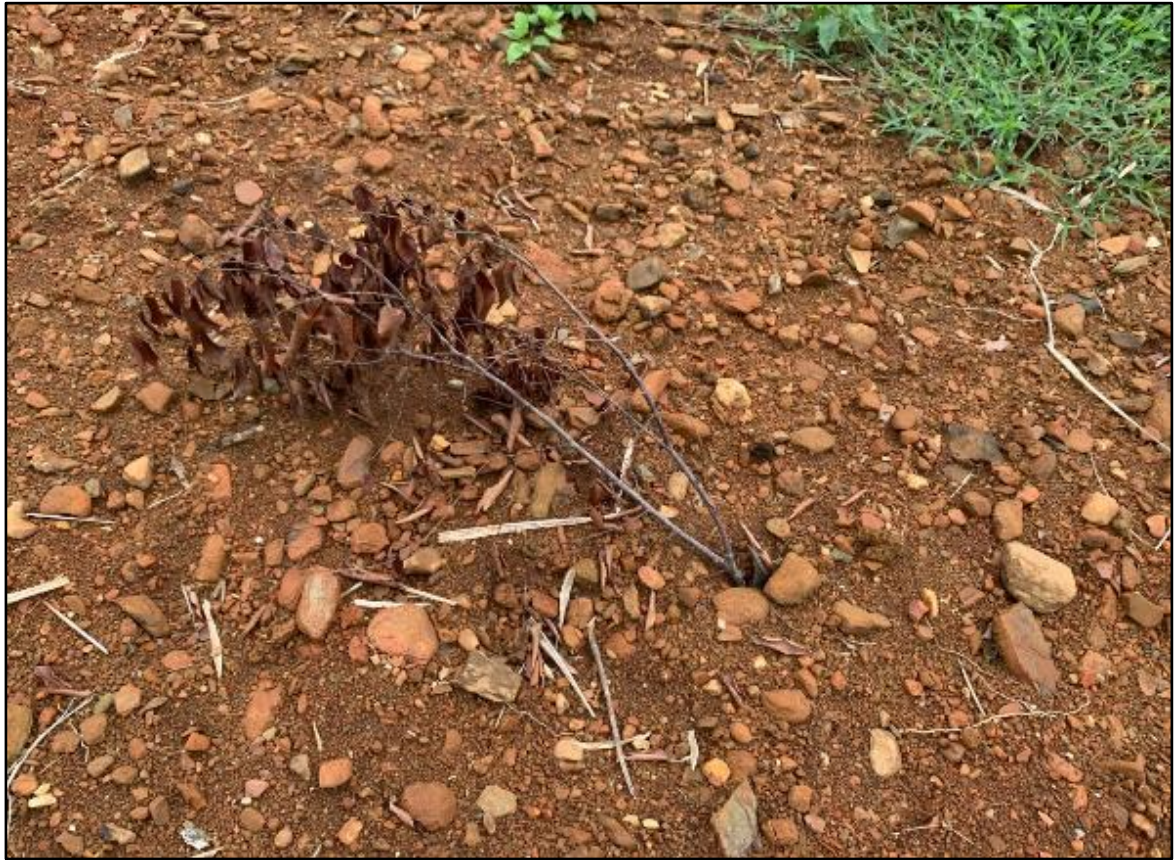
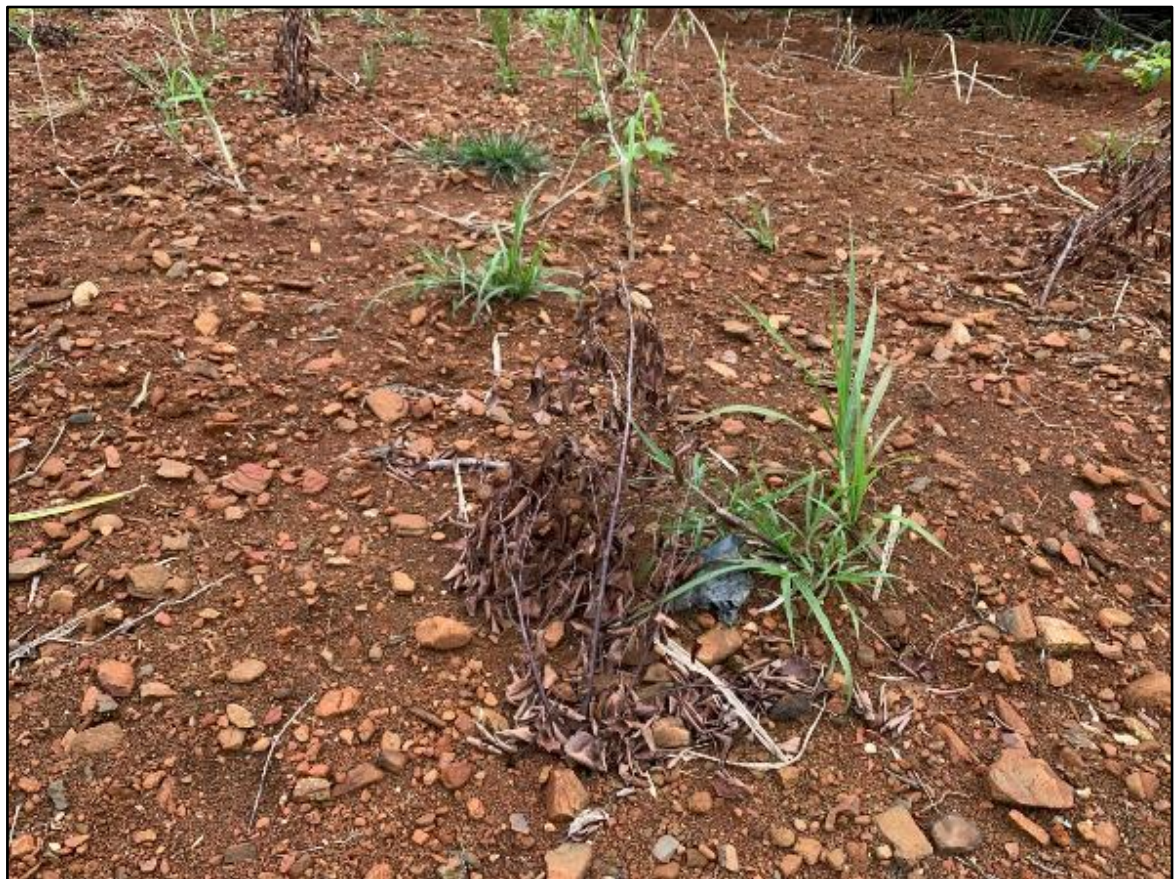
附件3、本院112年6月16日履勘玉里鎮永良段○○○地號土地，發現以插樹枝矇混植生綠化情事

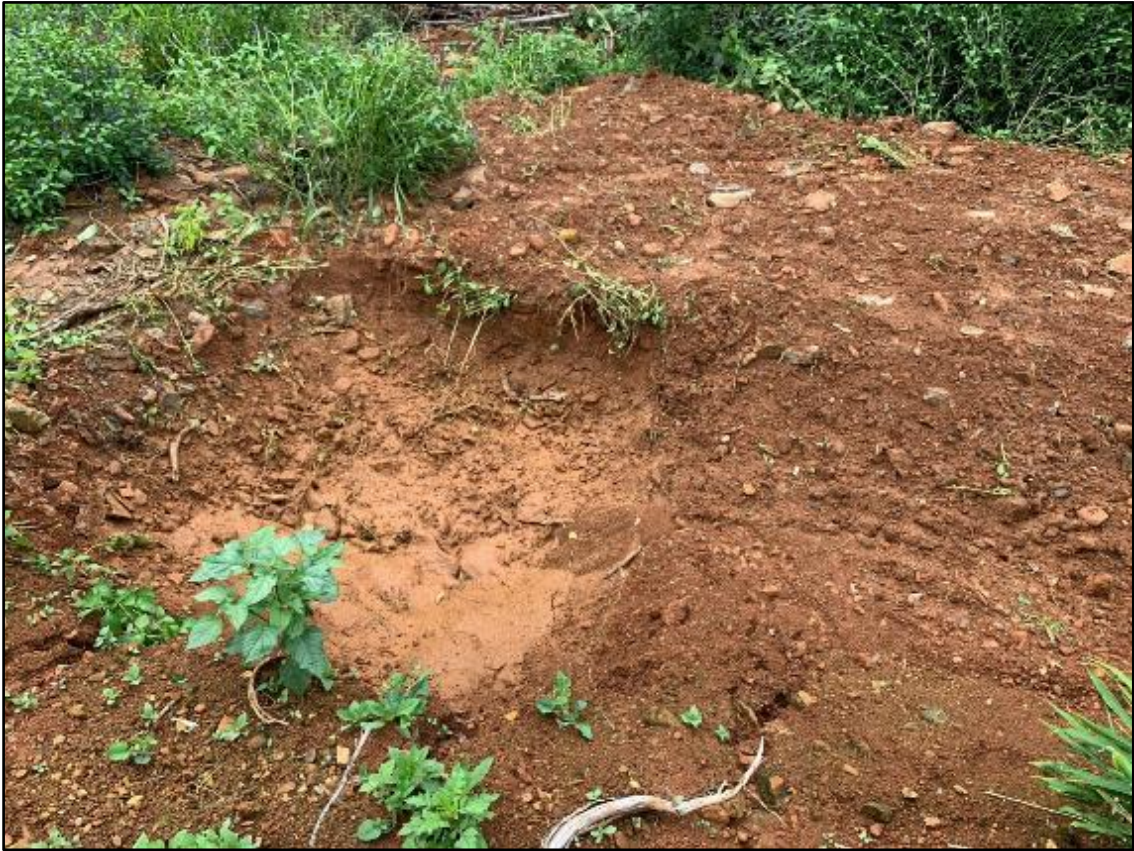
附件4、玉里鎮永良段○○○地號土地之排水溝未考量其應有量體及排水方向

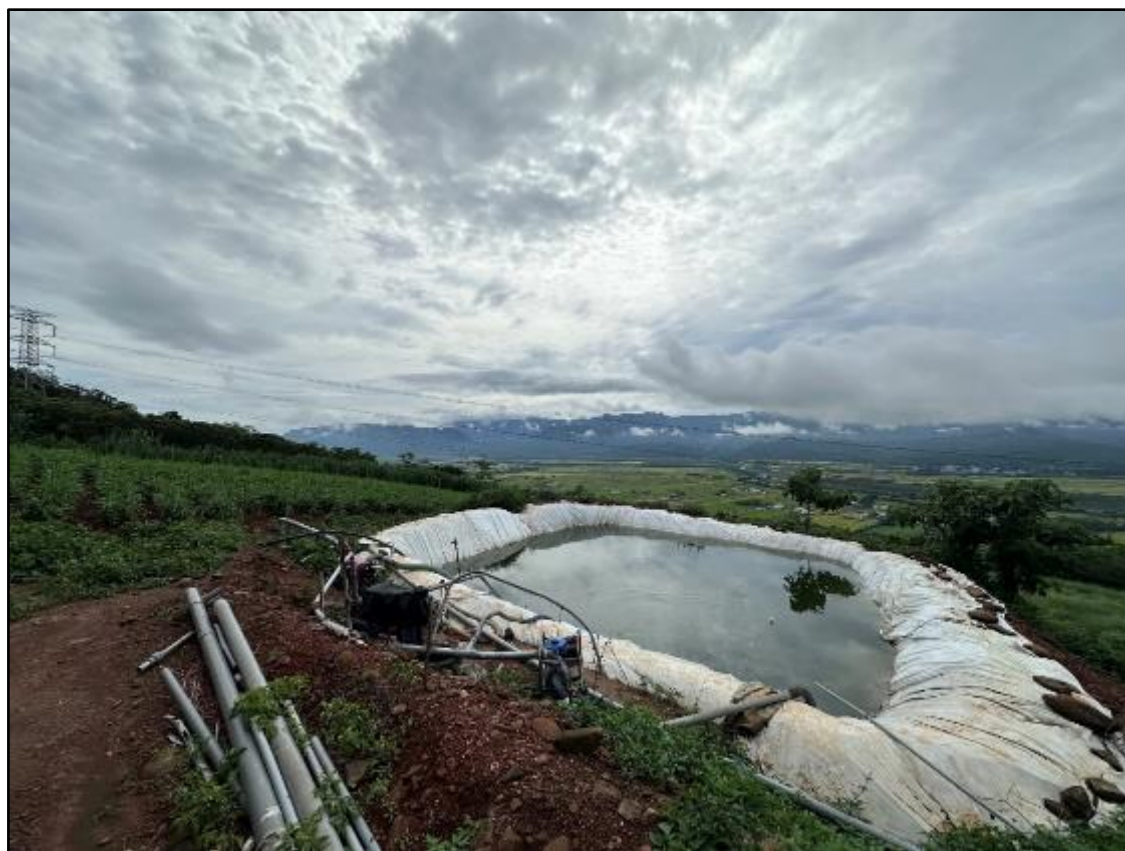
(一)查本案花蓮縣政府審核玉里鎮永良段○○○、○○○、○○○地號土地整坡作業之簡易水土保持申報書，未依水土保持法令規定要求水土保持義務人依照申報書之格式檢附實施地點之排水、沉砂池、植生綠帶等水土保持設施平面配置圖，該府雖稱已於簡易水土保持申報書核定函中請水土保持義務人依據水土保持法第8條規定實施水土保持處理與維護等語，然實際上，水土保持義務人於完工申報時，並未施作前揭設施。嗣後花蓮縣政府復稱已再要求水土保持義務人加強水土保持處理與維護云云，然而本院於112年6月16日前往現地履勘時，仍未見○○○、○○○地號土地施設排水及沉砂池，而○○○地號土地更因未施設排水及沉砂池，如於汛期期間土石遭受雨水沖刷，恐危及緊臨之長良林道通行安全；至於水土保持義務人雖已於○○○地號土地增設排水及沉砂池，惟現場檢視，該排水溝未考量其應有量體及排水方向(詳附件4)，沉砂池量體亦過小且無出水口，致對外安全排放之相關保護欠佳(詳附件5)；且現場亦未見申報書所載之植生綠帶，並增設申報書未列有之蓄水池1座(詳附件6)，以上本院履勘所見，與該府所稱水土保持義務人已加強水土保持處理與維護有極大之差距。

附件6、玉里鎮永良段○○○、○○○地號土地增設之蓄水池
