# 調查報告

壹、案由：據悉，110年2月23日上午8時許，臺鐵花東線8742次電車線維修車行經臺東海端站，撞上刻正在正線上進行道岔養護之3名池上道班工人，造成2死1重傷事故，影響旅客數近2千人；另110年1月18日亦發生潮州車輛基地調車員於風擋間遭夾致死事故。2件重大職業災害事故，相隔僅月餘，顯示臺鐵勞安法規面、執行面及考核面等均有重大違失一案。

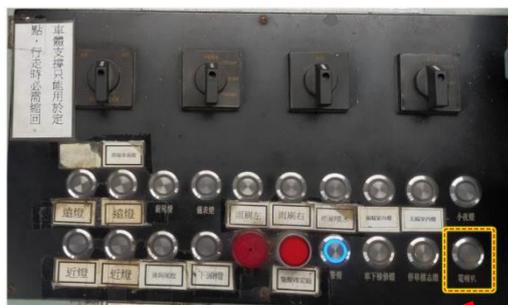
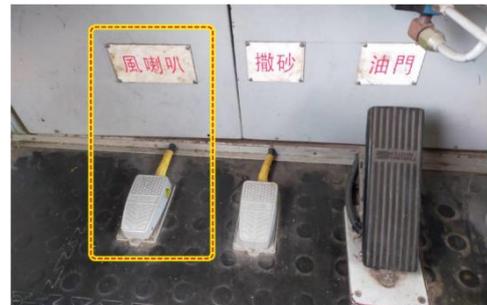
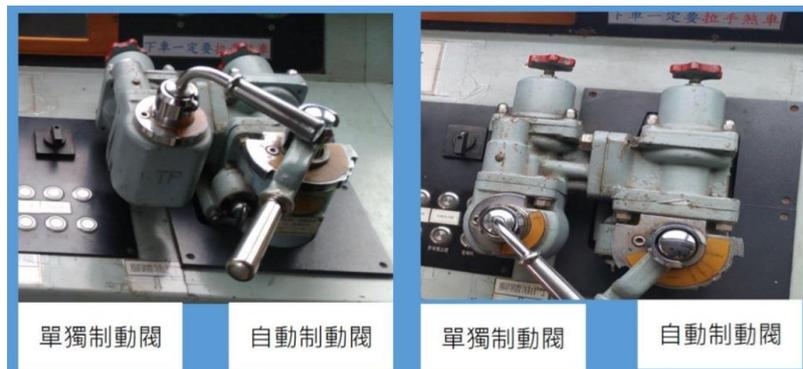
電喇叭

車輛煞車系統分析發現，當(23)日發現海端站月台有人時，駕駛學員僅以音量較小之電喇叭示警(並不知道有音量較大之風喇叭可以操作)，指導司機員則稱當時很驚慌，其協助培訓司機員煞車和鳴笛(電喇叭)，而未使用音量大的空氣鳴(風喇叭)；緊接著兩人看到至正前方軌道上作業的道班人員時，駕駛學員即操作煞車至最大煞車位，指導司機員亦稱當下緊急握住駕駛學員的手，確認是否已經在最大煞車位(自動制動閥把手)，故而未及時採取啟動較自動制動閥作動更快速，且煞車距離更短之「單閥全制動位煞車」模式。由上開實際操作情形可知，擔任指導員所需資格條件，除應具備司機員工作證之外，猶應累積相當駕駛資歷，惟玉里電力分駐所現行作法係依據每月輪勤人員排定表，由當天值班司機員擔任駕駛學員之指導司機員，並未考量指導司機員之駕駛資歷，容有未洽。
