糾 正 案 文

壹、被糾正機關：桃園市政府。

貳、案由：桃園市政府新建工程處未督同專案管理單位(PCM)依統包作業須知落實審查八德國民運動中心5樓羽球場沖孔鋁障板吸音天花板設計圖說，致統包設計單位圖面缺漏天花板吊架固定部位詳細圖示，竟無人察覺；且天花固定方式採單支3.92mm自攻螺絲固定於0.52mm薄鋼板之錯誤方式施作，導致大面積沖孔鋁障板吸音天花板於震度僅3級的地震中骨牌般崩解掉落，造成1名民眾受傷，甚至引來國外媒體報導。不僅盡失統包最有利標立法美意，亦蕩喪政府施政形象，核有嚴重違失，爰依法提案糾正。

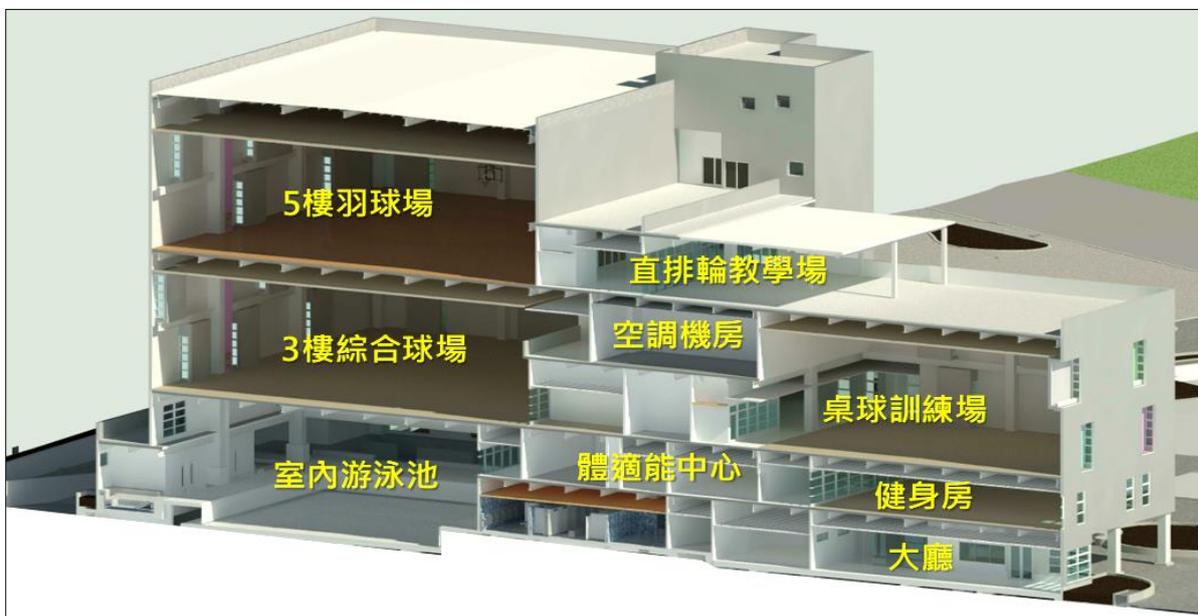
圖1 八德國民運動中心3D剖面圖

- 1、八運中心5樓羽球場沖孔鋁障板吸音天花板（下稱5樓天花板），於111年9月18日三級地震時掉落，造成1位民眾受傷，引發社會關注公共工程品質。按本工程細部設計圖A9-17之5樓天花板示意圖所示，與天花板骨架連結之頂板，須為混凝土結構。八運中心3樓綜合球場天花板，採用與5樓天花板相同型式，同日地震並未掉落（樓層配置如圖1），據新工處說明，可能係3樓頂板為鋼承板結合混凝土結構，有助於提升天花板固定強度。惟
