# 調 查 報 告

壹、案由：據悉，臺南市安平區府平路於112年6月19日路面突然下陷，導致行經該路段之混凝土攪拌車陷入坑洞內。同年8月2日安平區建平七街760號前方道路又突然下陷出現坑洞，深度達1.6公尺，嚴重影響行車安全。上開事件是否與下水道管線老舊破損有關？該區域之下水道管線是否超過使用年限？相關主管機關有無定期檢查維修或汰換？攸關市民生命財產安全，有深入調查瞭解之必要案。

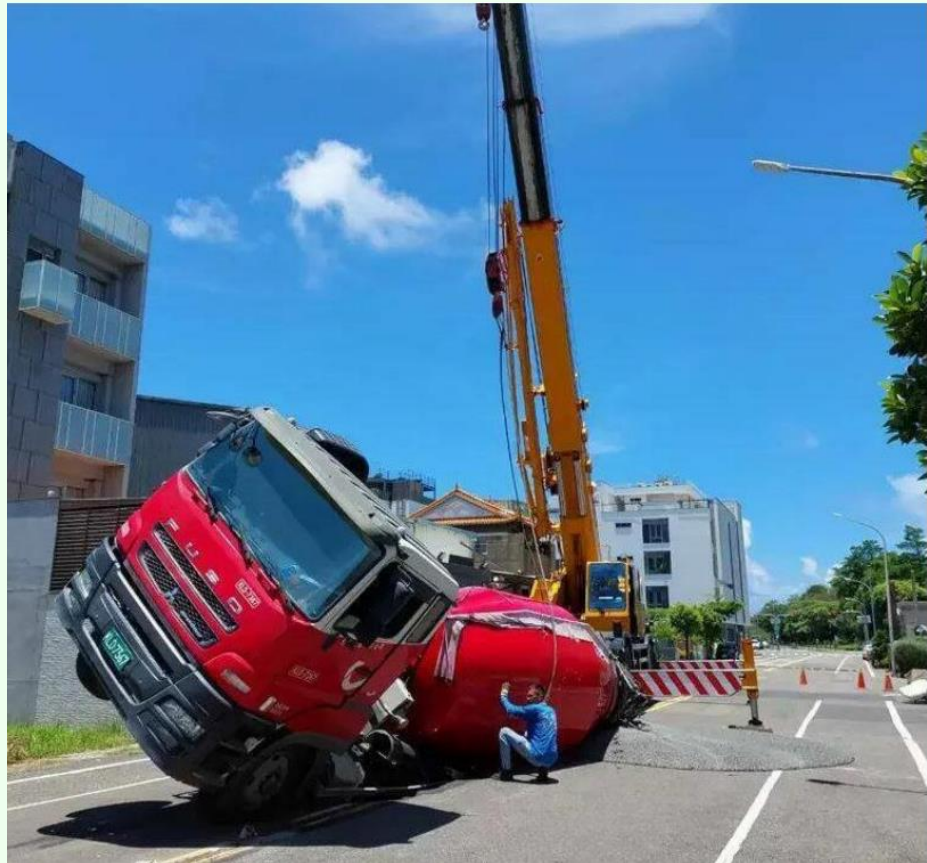
- (一)依下水道法第30條：「直轄市、縣（市）主管機關，應定期檢查下水道機構各項設施、放流水水質、器材、財務與有關資料及紀錄。」又依內政部營建署<sup>1</sup>「公共下水道管渠維護管理要點」第7條管渠調查及清疏作業規定：「……1.管渠管徑（600mm）以下內部至少每10年定期檢視及清理管渠淤積1次以上。2.管渠管徑（700mm）以上內部每20年定期檢視或清理管渠淤積1次以上。3.管渠之調查根據巡視、檢查結果，對於發生異常或有事故者：（1）完工未滿30年之管渠每10年定期進行調查1次以上。（2）完工30年（含）以上管線每7年定期進行調查1次以上。」
- (二)依臺南市政府提供書面資料，並詢據水利局、工務局、交通局代表表示，案內道路塌陷、管線冒水致災原因及處置情形如下：
- 1、112年6月19日上午10時許，於安平區府平路555號前發生大型混凝攪拌車陷入坑洞事故
- (1)經該府派員現場查勘，發現該車行經路段下方雨水下水道（亦稱雨水箱涵）頂板破損。因該路段之雨水箱涵屬安平區第五期重劃區開闢時興建，興建迄今年限已40年之久；加上位於海水感潮段，受海水鹽分及潮汐日夜沖刷腐蝕，箱

涵頂版鋼筋產生鏽蝕保護層剝落情形，頂版承載強度不足；且箱涵出口受限運河水位影響，區內箱涵覆土深度僅約40~60公分，箱涵結構穩定性容易受重型車輛通行所影響；復因該車載運混凝土重量約達25公噸，導致箱涵頂版不堪負重而發生破損，致車輛陷入(如圖1)。

圖1 府平路555號前大型混攪拌車陷入坑洞

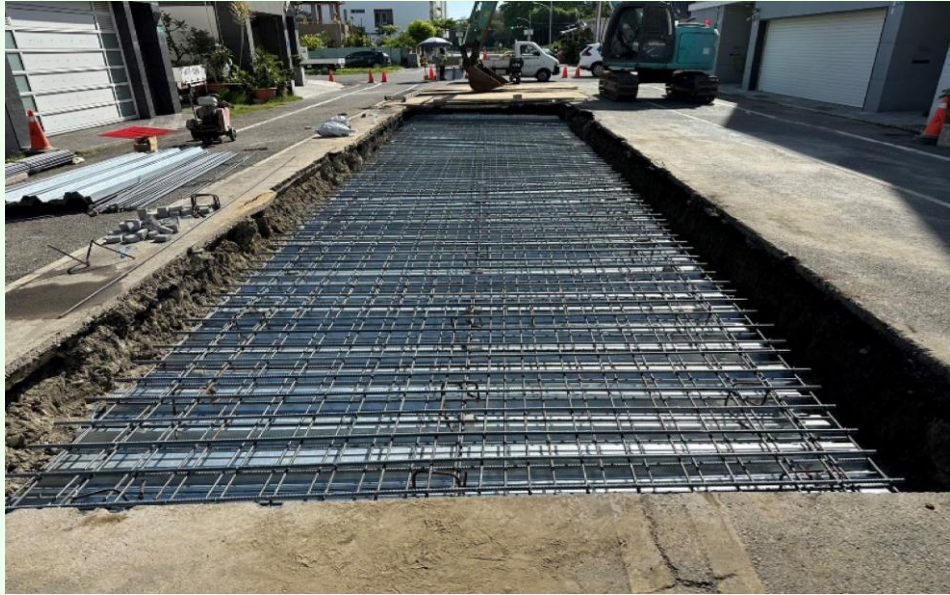
圖2 雨水箱涵頂版修繕

- (2) 本案路面破損範圍長度約6m，寬度約2.5公尺，並無人員傷亡。水利局於事故當日即於現場成立臨時前進指揮所並調派人員機具進行搶修，完成破損箱涵開挖及清運後，鋪設鐵板及佈設交維設施並派遣義交人員進行夜間警示指揮交通，並於隔(21)日即完成箱涵頂版修繕，頂版修復範圍長度約14公尺、寬度約4公尺，待混凝土強度足夠，於同年月23日上午9時完成鋪設瀝

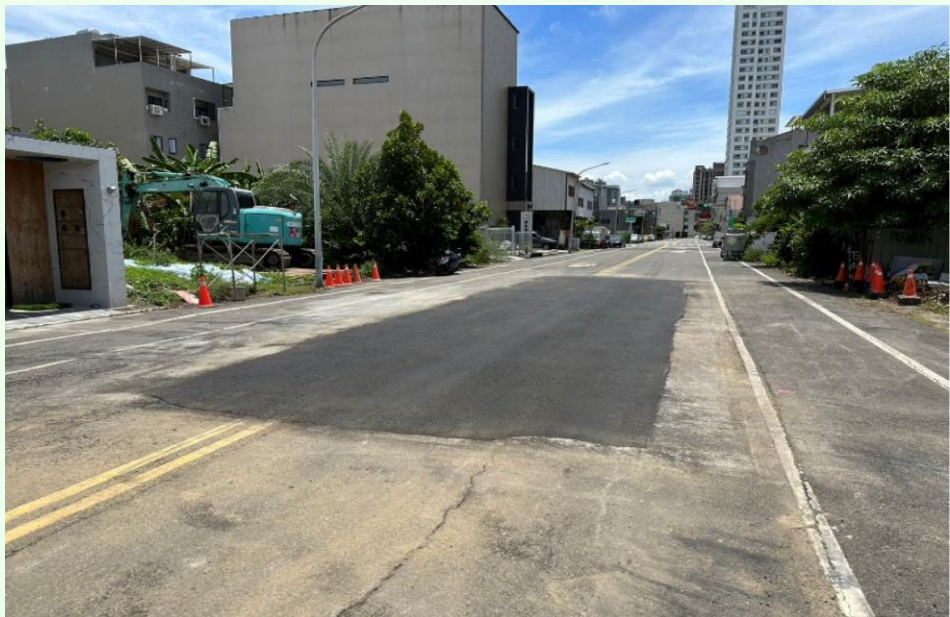
圖3 完成鋪設瀝青混凝土路面

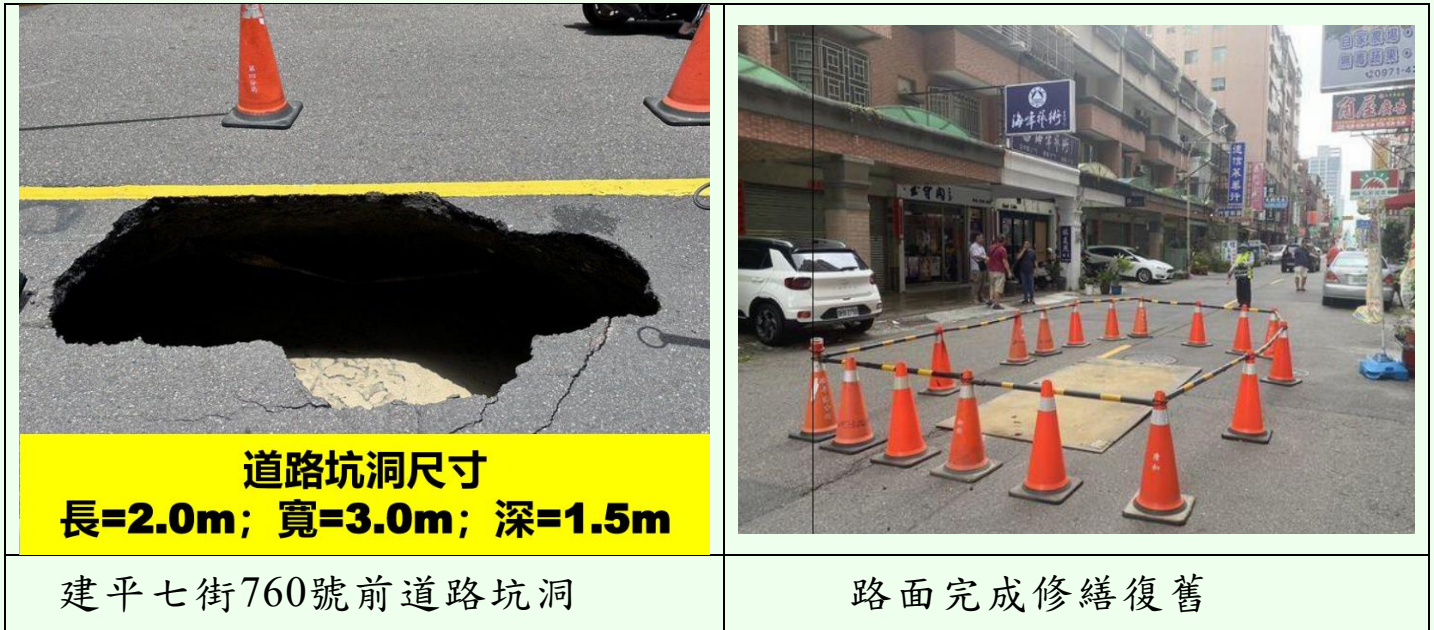
2、112年8月2日安平區建平七街760號前路面下土層掏空，產生長度約2m，寬度約3公尺，深度約1.5公尺孔洞(如圖4)

- (1) 經該府派員現場查勘，判斷係該路段下方污水管線受內部硫化氫氣體腐蝕，管線上方出現破損導致土體流入產生坑洞。
- (2) 經污水下水道緊急搶修廠商進行緊急灌漿修補，使道路底層恢復穩定度，2日內恢復通行。後續辦理管線內部檢視確認管內損壞狀況後，進場修復損壞管線，自道路坑洞發現至完成修繕作業在一週內完成。

圖4 建平七街760號前道路坑洞及修繕情形

- 〈1〉本路段坍塌範圍內地質狀況在深度1~3.6m 主要以粉土質細砂夾粉質黏土構成，SPT-N 值<sup>4</sup>約在2~8之間，屬鬆散或軟弱土層。由於地勢低且位於感潮帶內，地下水位受潮汐漲退影響導致地下水位起伏，因此地下水位主要浮動區間為地表下1~3m。
- 〈2〉本路段污水管線約於75年間建置，迄今已逾37年，管線材質係採用改良型(Type II) 或抗硫型(Type V) 水泥之鋼筋混凝土管(RCP)。依93年內政部污水下水道管線設計手冊，該管材使用年限為20~30年。水利局曾於109年委託專業顧問公司進行該管段TV檢視車攝影調查，經該局確認管線狀況為輕度腐蝕、未有重度危害之虞，修繕序位排定於第3級。

〈3〉本段管線因供收集污水使用，管內污水於厭氧條件下易生成硫化氫等具腐蝕性氣體，且位處安平區地下水高、地下水水質受海水感潮影響，鹽分高亦具腐蝕性。經評估管線可能因老舊且受管內腐蝕氣體及海水鹽份腐蝕，造成管線劣化，進而導致管線上方破洞造成上方土體受潮汐漲退及降雨影響掏空而產生路面坑洞。

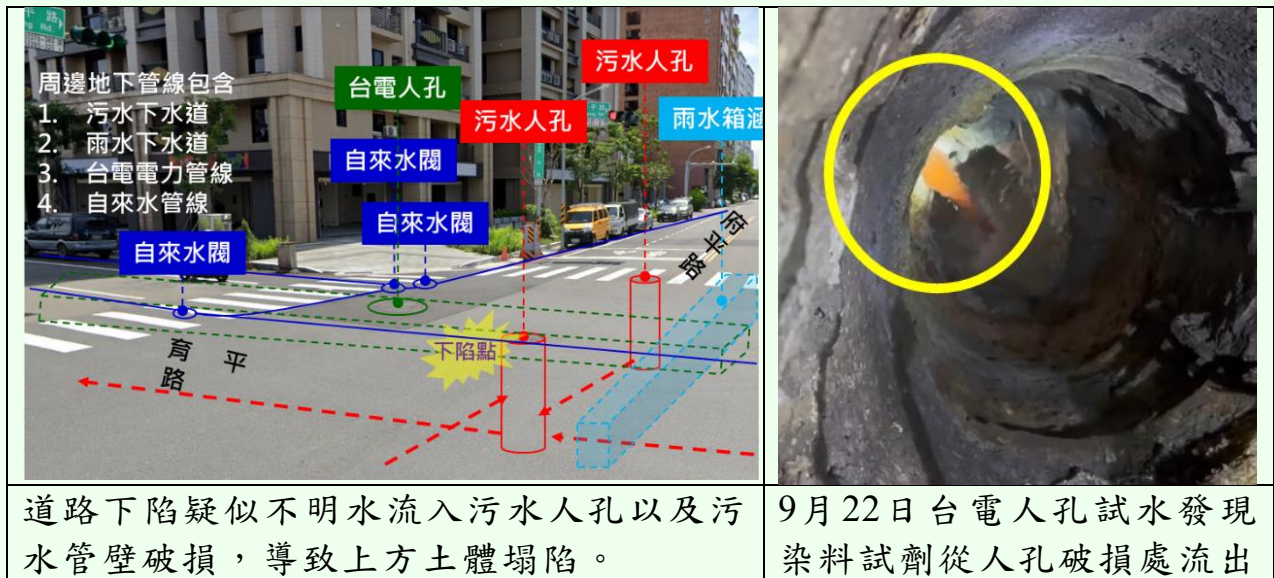
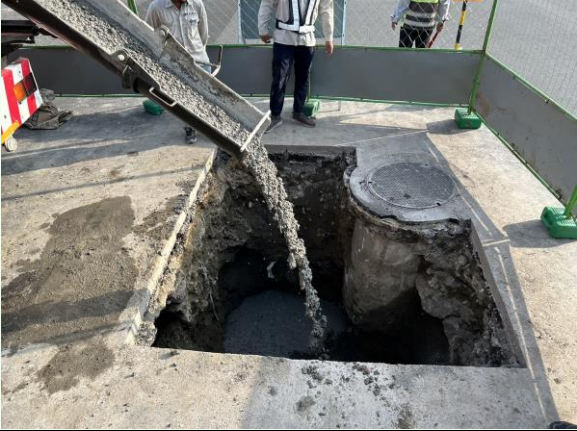
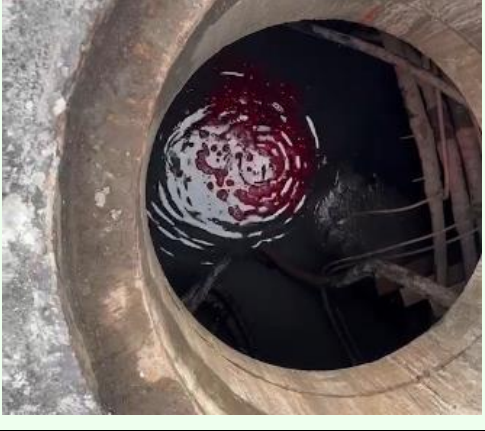
圖5 安平區育平路與府平路口搶修處置

(2) 經水利局23日上午9時開挖確認，道路塌陷主因為污水人孔底部銜接幹管損壞，致有40公分\*30公分破口，衍生掏空情形。台電管道溝雖亦有裂縫滲水，惟經台電公司防水補強後，滲水情形已排除；台電公司台南區營業處隨後表示，進一步確認塌陷主因為污水箱涵破損，並非該公司供電設備所導致。

<p>9月23日現場開挖確認掏空深度後，回填CLSM並修復管壁。</p>	<p>9月27日台電箱涵破損修補後，確認水體靜止。</p>

(3) 現場由水利局監造單位、搶修廠商進行搶修，開挖確認污水管損壞長度約1.5公尺，以300mm鋼筋混凝土管(RCP)置換，並修復銹蝕之人孔壁，於23日下午5時完成修復作業。先覆蓋鐵版，俟混凝土凝固後鋪設AC路面，搶修過程如圖5所示。

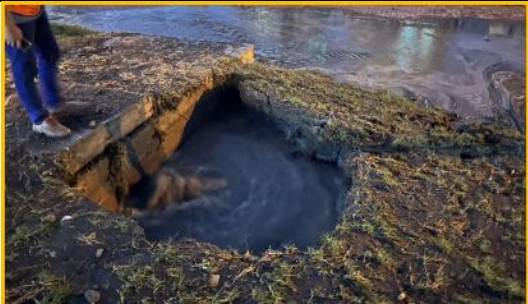
(1) 安平區慶平路運河邊一處景觀公園，10月2日下午地下水宛如噴泉，高度達10到12公尺，也因為水不停流，周圍人行道都出現積水情況。水利局人員獲報趕緊從遠端關閉水閥，初步判斷是因為進行再生水供水測試時，輸水管線壓力異常導致冒水，後續進行搶修(如圖6)。

<p>慶平公園再生水噴湧</p>	<p>噴湧孔尺寸長2.0m；寬2.0m；深1.5m</p>

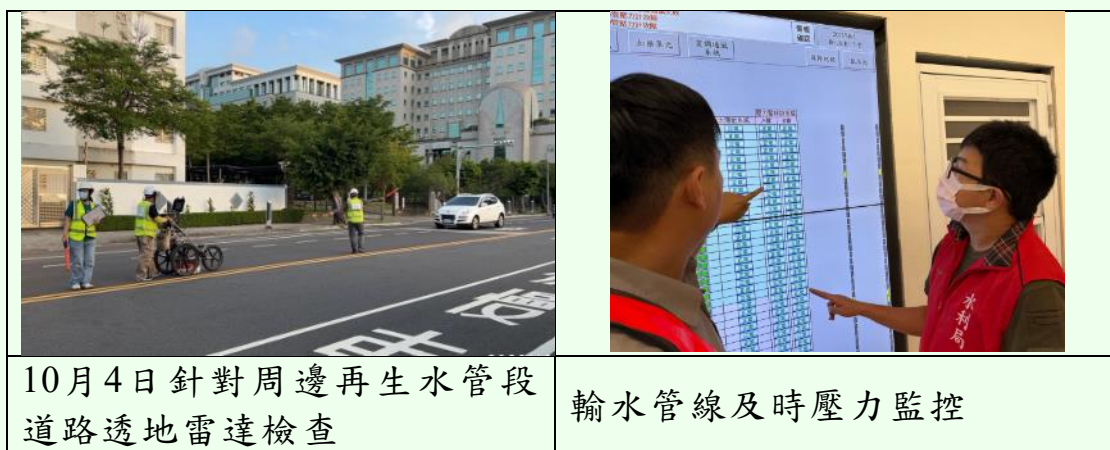
10月4日針對周邊再生水管段道路透地雷達檢查

輸水管線及時壓力監控

(2) 據書面資料顯示，本案發生於17:37，水利局責成廠商於17:41完成滲漏出水控制，並立即啟動洩漏點清查、交維佈設，19:50完成周邊環境恢復，並無影響供應南科園區再生水之情形。該局於10月4日針對周邊再生水管段道路透地雷達檢查，目前無發現相關洩空情事；並要求廠商提送檢討報告，依契約規定辦理後續程序。
