## 調 查 報 告

壹、案由：據報載，112年7月8日晚間於臺北市大同區南京西路315號前道路出現長度約1.5公尺，寬約1公尺，深度約1公尺之坑洞，經臺北市政府派員檢視無管線破裂情況，即先行灌漿回填復舊，詎於同年月10日凌晨再度出現新漏水點，且坍塌範圍擴大，經該府初步鑑定結果，係因該府工務局衛生下水道工程處之地下管線破損造成，於進行地下管線改管作業後，再度辦理路面鋪設復舊，並持續監測坍塌範圍及周邊建物安全。究竟造成此處坍塌之原因為何？是否單純因地下管線破損所致？於第一時間發現坑洞時，檢測作業與程序是否完備？近日臺北市持續高溫，且偶有地震發生，是否造成地下管線折損？相關單位如何確保經管之地下管線正常運作等疑義，均有待查明釐清案。

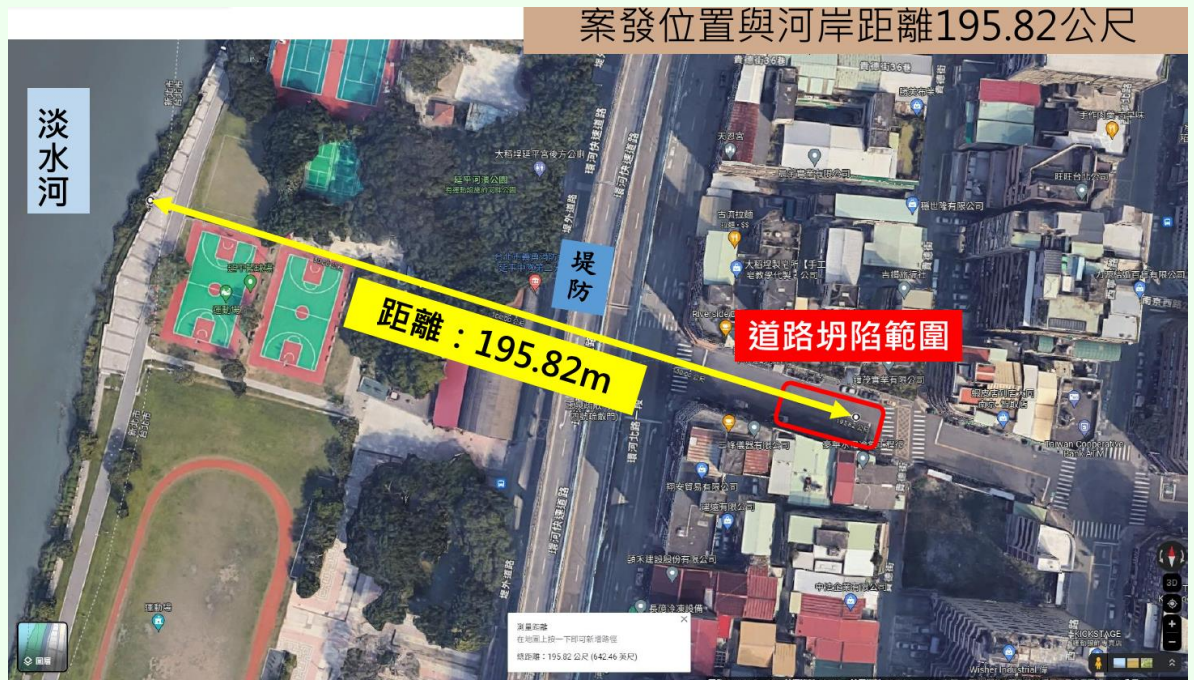
尚未達「公共下水道管渠維護管理要點」所規定須檢視或清淤期限。另據臺北市政府112年8月18日「南京西路道路坍塌處置情形暨調查報告」研判道路坍塌原因可能因案址鄰近淡水河（相距僅195.82公尺，如圖1），易受潮汐及地下水位升降，造成土壤擾動，使得較小的土壤顆粒沉降，形成地層孔洞。

圖1 道路塌陷位置

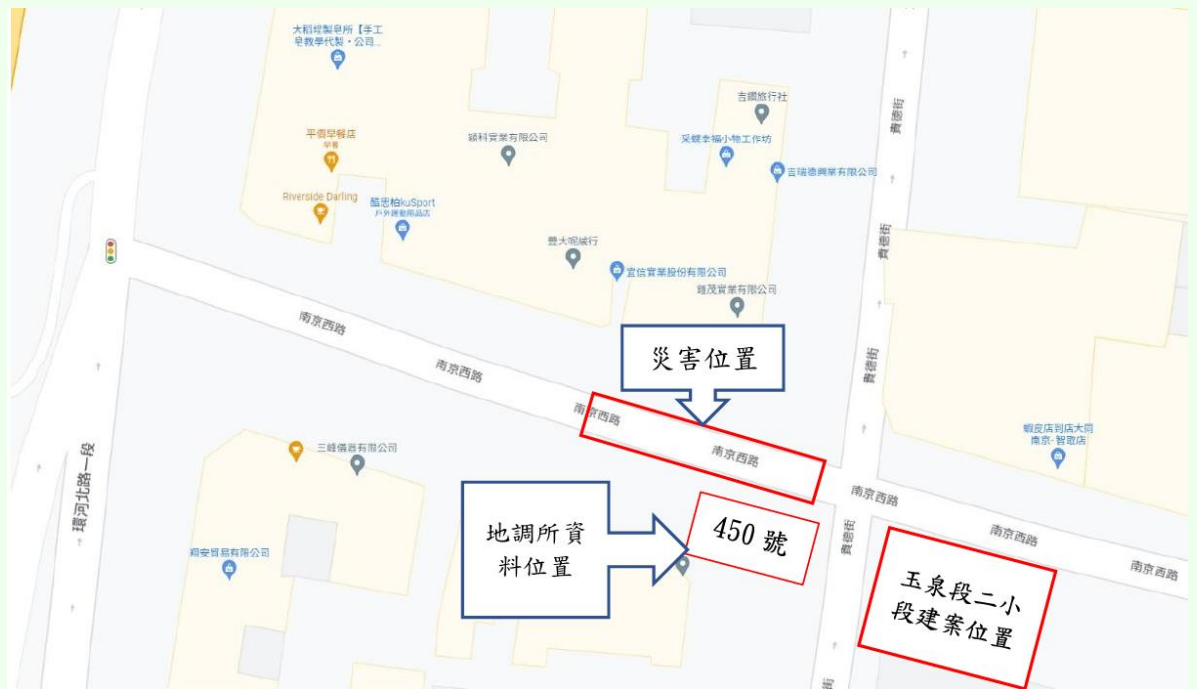
- (2) 參考經濟部中央地質調查所<sup>5</sup>工程地質探勘資料庫南京西路450號旁鑽探資料及臺北市大同區玉泉段二小段565~569、569-1、570~571等共八筆地號地質鑽探暨試驗分析成果報告書(位置如圖2所示)，歸納案址污水管線上方土質為ML-SM(粉土質砂)，以上兩者鑽探資料位置大約在南京西路448號及450號，其N值為4~7，密度屬於疏鬆；管線下方的土質為SP-SM(砂土互層粉土質砂)，其N值為8~13，密度屬於疏鬆至中等，非屬堅硬之地層。

圖2 案址附近鑽探資料所在位置

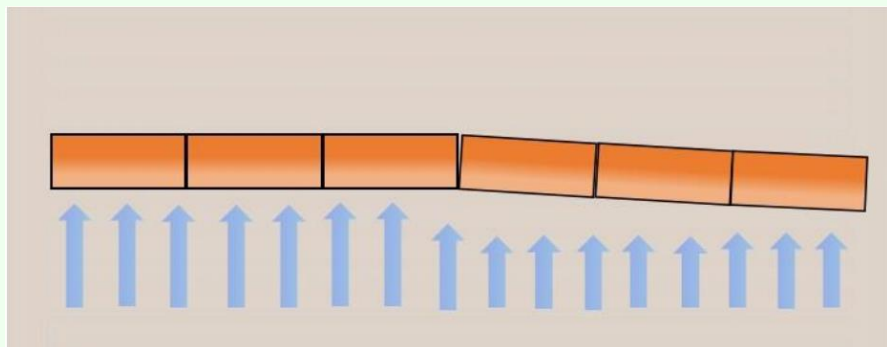
- (1) 南京西路道路下方700mm污水管係於93年5月24日竣工，管線使用迄今約19年。當時採自日本引進之短管推進工法施作，每段1公尺，材質為鋼筋混凝土管（Reinforcement concrete pipe, RCP），並以3S型接頭銜接，於工作井內架設推進設備，以千斤頂推力將推進機後面的鋼筋混凝土管，一支接一支從出發工作井內推進，穿越土層一直將管線推至到達工作井，屬非開挖鋪設地下管線的施工方法。
- (2) 該位置之污水管線管徑為700mm，每段自重約為500公斤，當土層因掏空致使承载力不足時，易造成周遭地層的不均勻沉陷（如圖3）。

圖3 土壤承载力不足造成不均匀沉陷

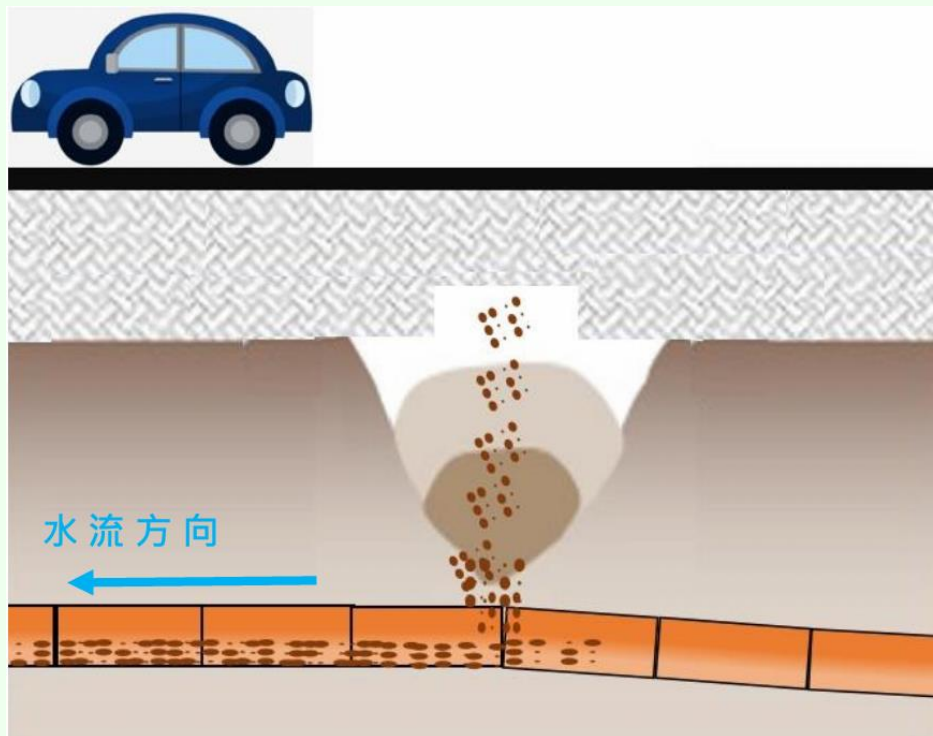
- (1) 該污水管線隨土壤不均匀沉陷而導致接頭鬆脫，使得管與管的接縫處發生錯位，周邊土砂

隨地下水位之升降加速流入管線，並將土砂帶走，進而發生本次道路塌陷（如圖4）。

圖4 接頭鬆脫、土砂湧入造成道路塌陷

- (2) 衛工處於112年8月4日邀請臺北市土木工程技師公會莊○緯理事長、臺北市結構工程技師公會徐○卿理事長、臺北市水利工程技師公會王○欵理事長以及工務局與新工處共同研討，經研討意見如下：112年7月8日南京西路道路坍塌事件，資料顯示該路面下方地質屬粉土質砂較為軟弱，且長期受淡水河潮汐及地下水位昇降影響，以致影響土壤承载力不均勻。而道路下方深度約7.2公尺、直徑700mm的污水管，因土壤承载力不均勻，致使污水管接頭發生鬆脫，道路下方砂土沿污水管鬆脫處掉落隨污水帶走，而發生塌陷情形。

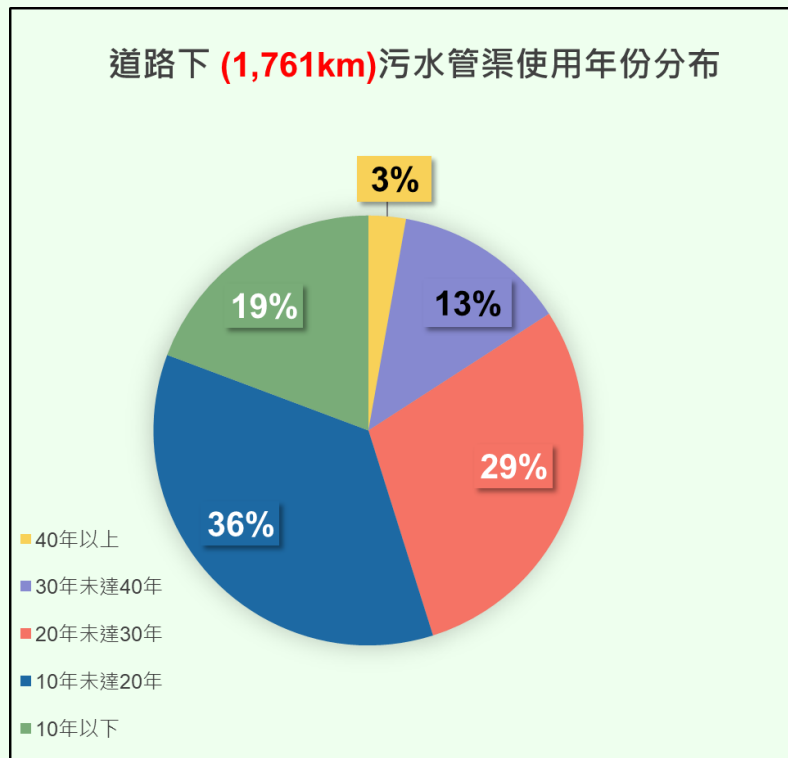
(三)經查，臺北市已佈設的2,723公里污水管渠中，其中位在道路下方的總長度為1,761公里，使用時間超過20年者占45%(如圖5)，20年以上、未達30年占29%；30年以上、未達40年占13%；40年以上占3%。以一般污水管耐用年限40年觀之，臺北市污水管渠已有45%處於生命週期的中後段。臺北市衛工處雖已於108年分四期，預計以12年時間辦理全市污水管渠延壽檢視作業；然而，由上述短時間內層出不窮的道路塌陷案件可知，各權責機關仍多以「急救型」的開口契約辦理，未能以「預防型」維護管理進行巡視、檢點及調查，提早發現問題，容有改進空間。

圖5 臺北市道路下方污水管渠使用年份
