# 調 查 報 告

參、案由：112年5月10日臺中捷運路線旁之興富發建築工地位於31樓高的吊臂突然掉落，砸穿正在行駛的捷運列車，造成乘客1死多傷災害。相關主管機關有無違失，實有深入調查之必要案。

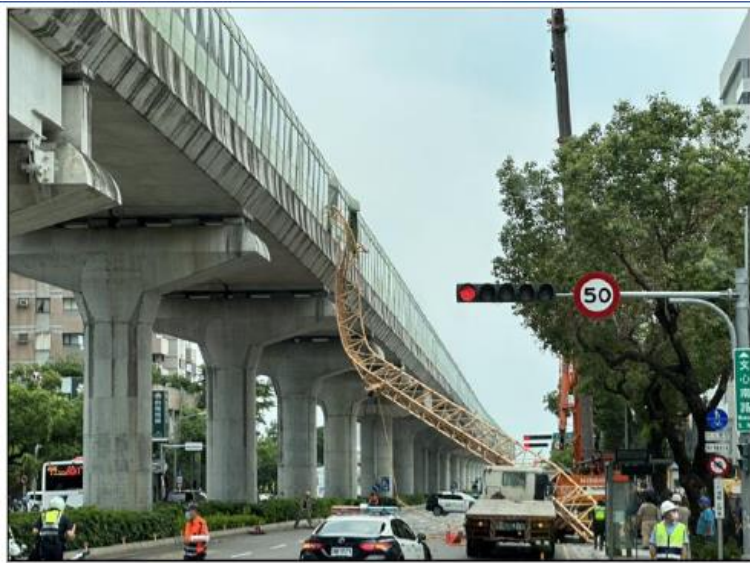
圖1 斷裂墜落之桁架侵入捷運路線

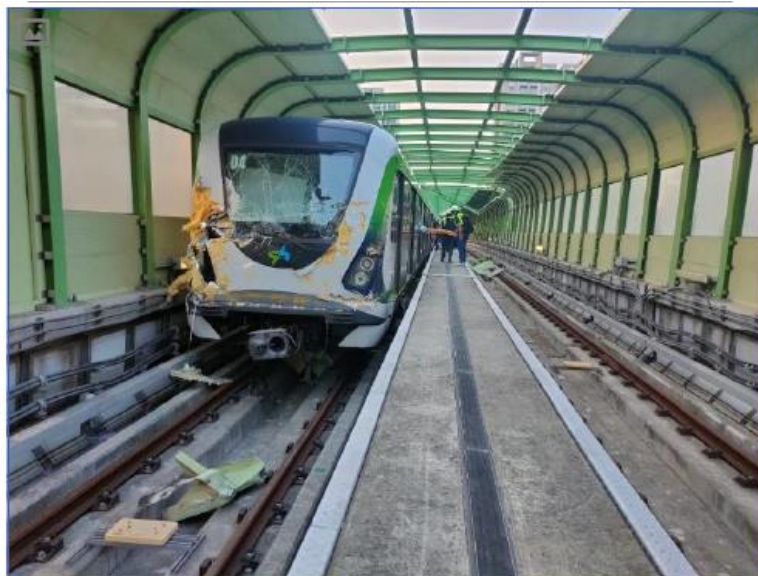
圖2 事故列車車頭撞擊塔式起重機桁架後毀損

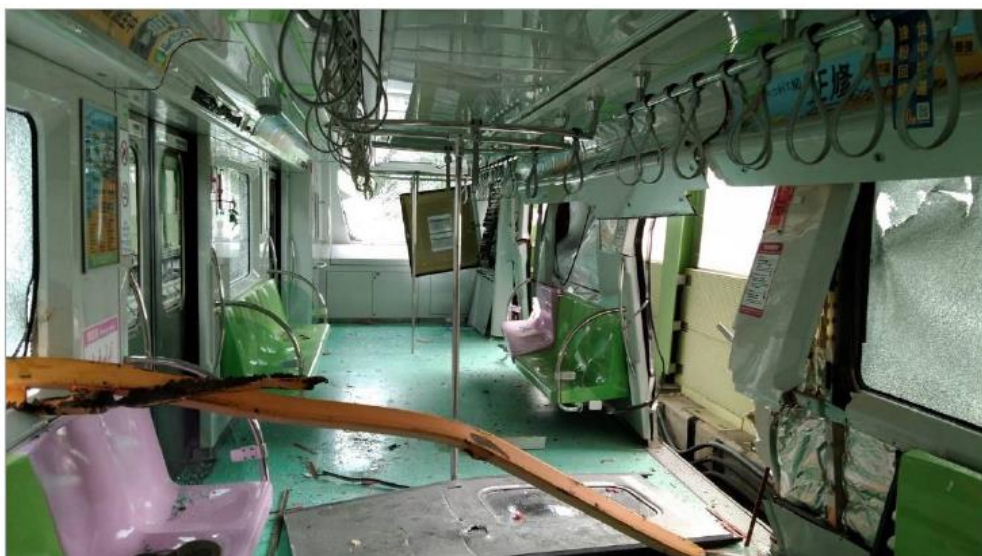
圖3 事故列車車門脫落

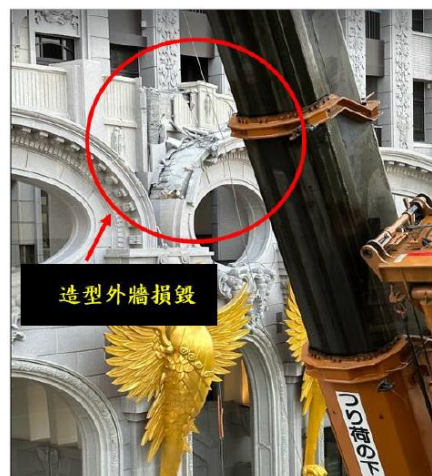
圖10 位於低層樓之造型外牆受損

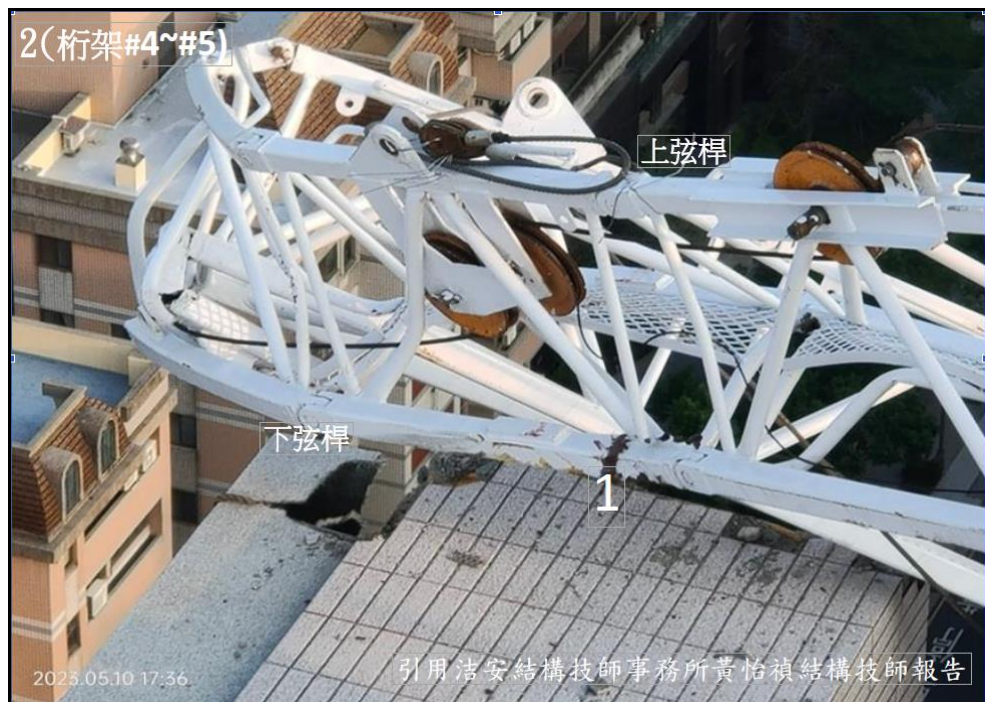
〈1〉破壞點（1）成因經判斷為拆除機（TD2020）伸臂之桁架破壞起始點，由鋼管外塗裝之油漆剝落現象，推定應為受壓挫屈破壞。

〈2〉破壞點（2）成因經判斷為塔式起重機（JTL110D6）伸臂下落時，其方向為斜下往建築物外牆側靠近，最終撞擊到建築物造型外牆之頂部位置；於此時，此下落之力量亦將拆除機（TD2020）之伸臂往下拉扯掉落，最終亦撞擊建築物之外牆。如下照片1。

照片1 破壞點1為研判發生挫屈位置、破壞點2發生在伸臂桁架#4~#5節處

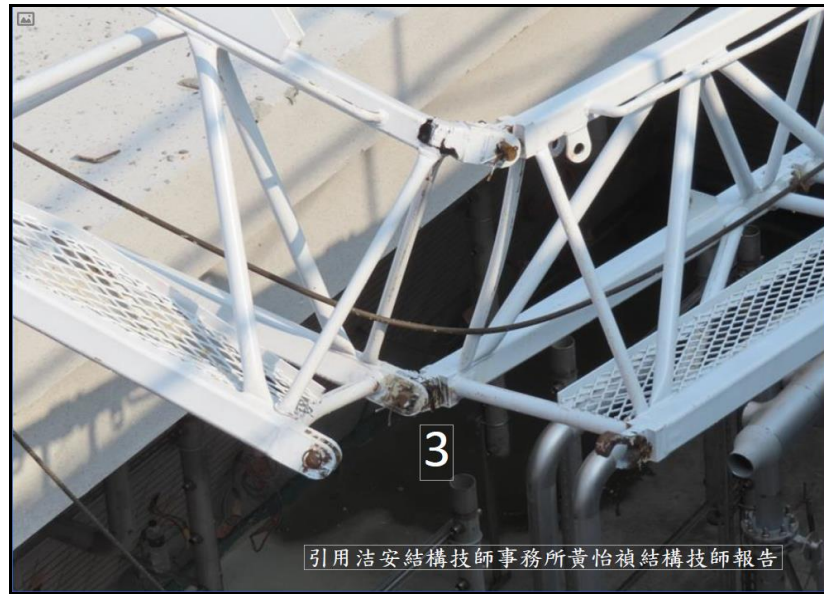
〈3〉破壞點（3）成因單純為拆除機（TD2020）桁架（伸臂）掉落時撞擊屋頂時折斷，其斷折之影像於1226:57時發生，如下照片2、3。

照片2 破壞點(3)伸臂掉落時撞擊屋頂時折斷

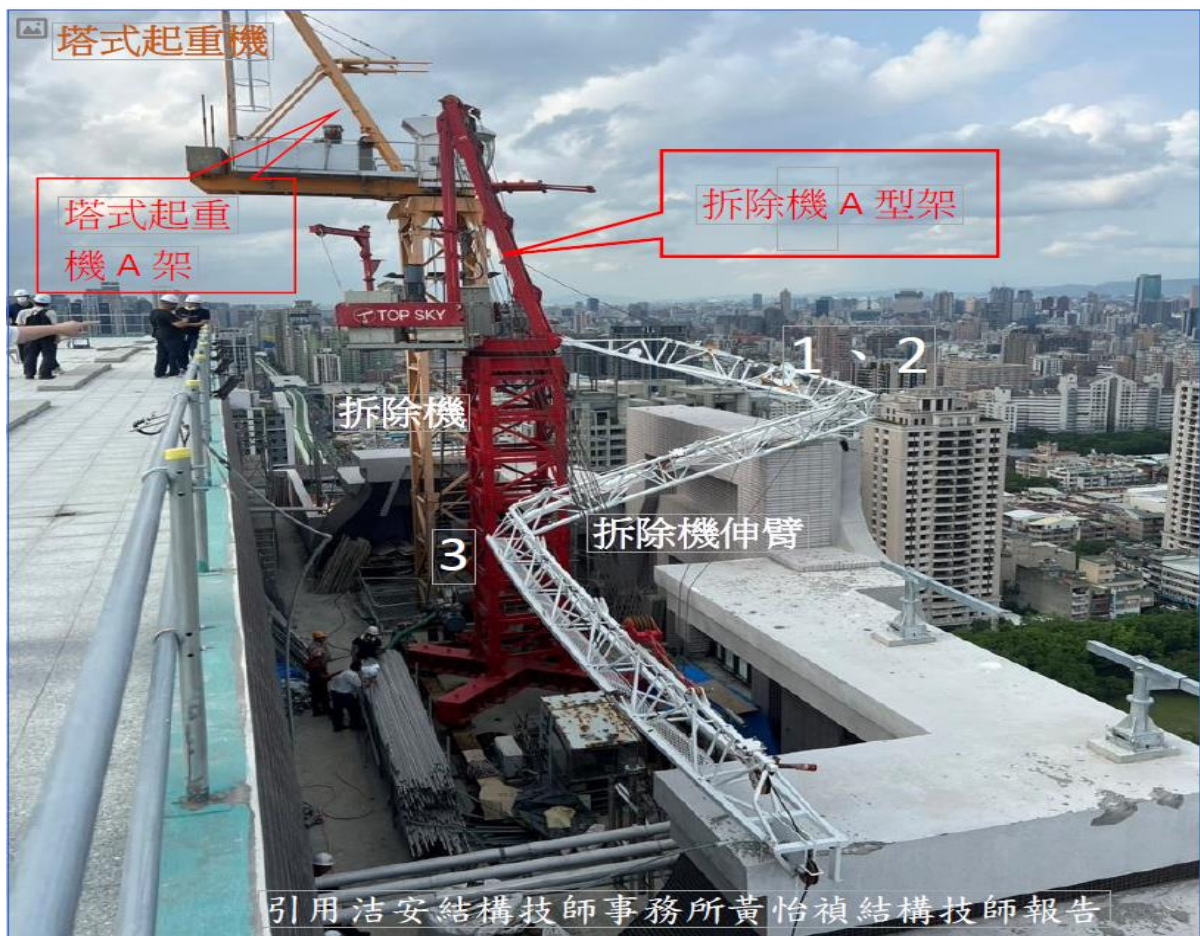
照片3 拆除機 TD2020 伸臂掉落於建築物屋頂

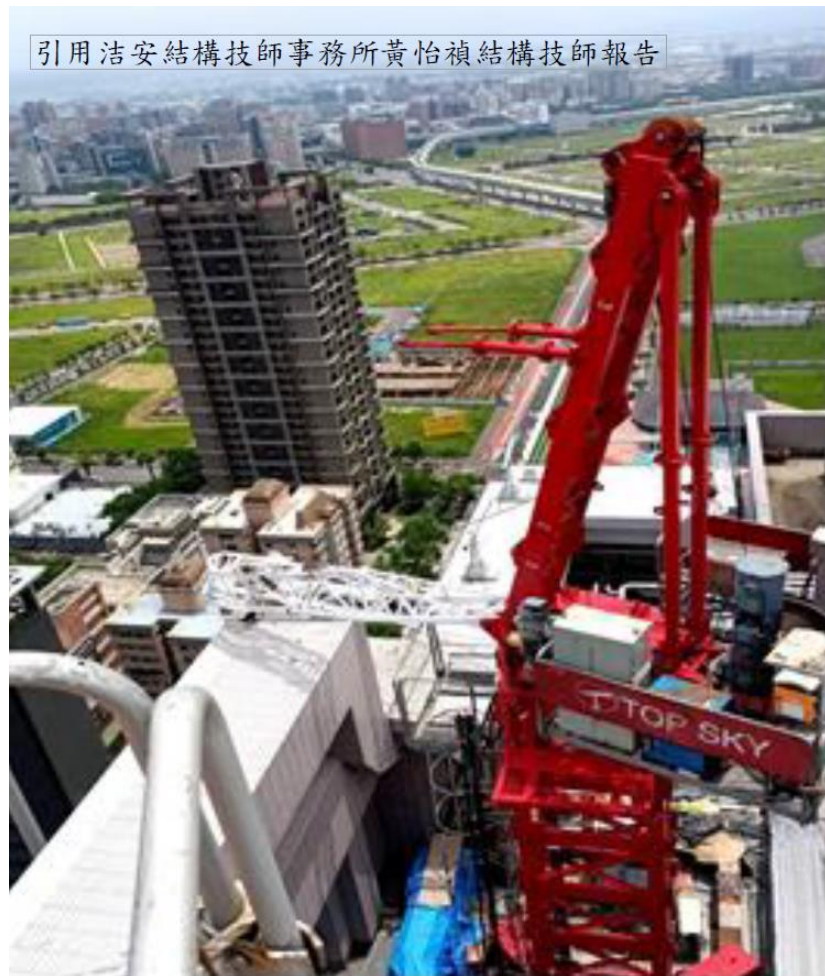
經現場比對拆除機A架與建築物相對位置及拆除機伸臂尖端與撞擊建築物位置（如下照片、圖示），發現與外牆面之夾角大於原始塔式起重機拆除規劃圖，其撞擊建築物位置為斜下之拉力，而斜下拉力造成拆除機伸臂#4~#5節處嚴重扭曲折斷後撞擊建築物之外牆；依據上述狀況採用SAP2000結構分析程式模擬拆除機在吊掛塔式起重機伸臂的作業角度，拆除機吊掛用鋼索在一斜拉角度後，其斜拉角度超過4.5度以上（即會產生500公斤重之水平分力），構件短期荷重之應力比會超過1.3，拆除機有拖拉之情形產生時，其水平分力會造成桁架弦材很大彎曲應力，拆除機伸臂極有可能產生破壞。

照片4 現場實際方位如所示，拆除機伸臂與外牆面至少夾 $50^{\circ}$ 角

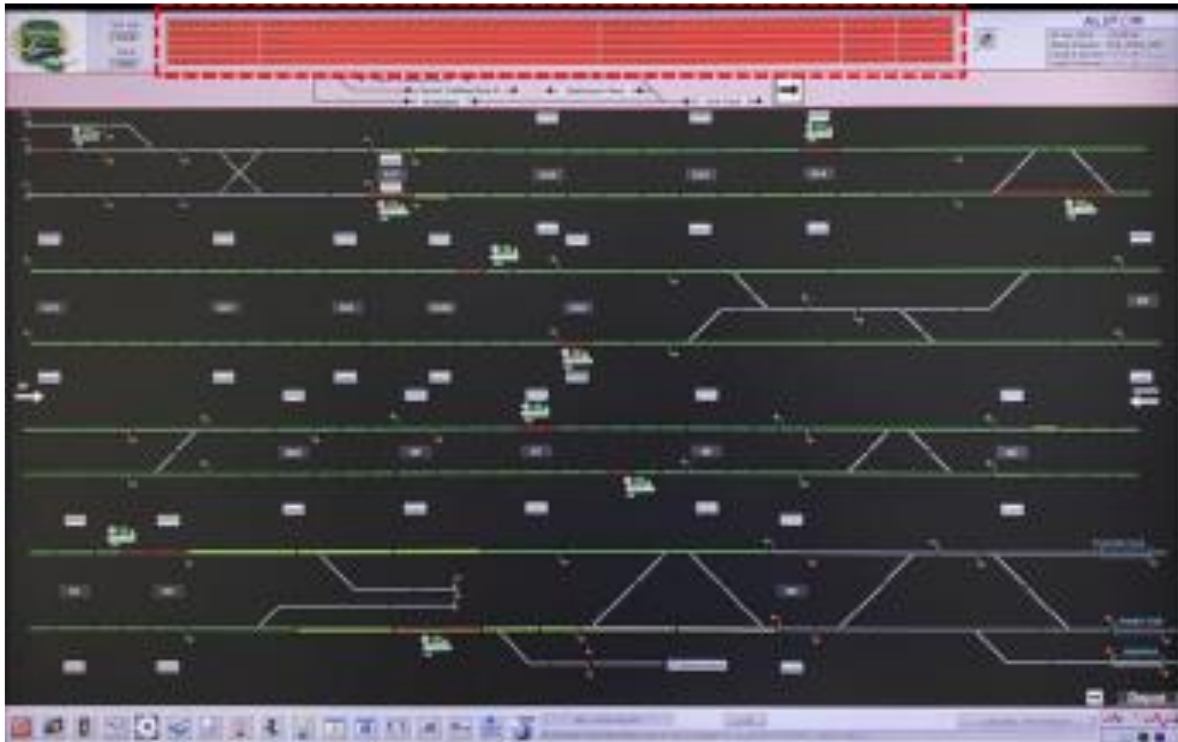
- (1) 正線控制工程師及機廠控制工程師依權責使用ATS SCADA分別監控正線及機廠，視需要進行列車及設備操作。
- (2) 事故前，機廠控制工程師之ATS SCADA監控畫面，置於機廠測試軌、臺中高鐵站與其聯鎖區及告警檢視畫面。
- (3) 1227:50時機廠控制工程師將臺中高鐵站及其聯鎖區切換至豐樂公園站畫面。當異常事件發生，如列車緊急煞車作動時，告警將傳送至ATS SCADA提醒監控人員。正線及機廠控制工程師之ATS SCADA皆會收到全系統內所發生之告警，原始系統設計告警未因監控權責區域不同而分流。
- (4) 最新5則告警顯示於監控畫面頂部橫幅之告警框架中，如圖18紅色虛線框處。於此處無法確認(Acknowledge, ACK)告警，告警確認及相關

圖18 ATS SCADA頂部橫幅告警顯示

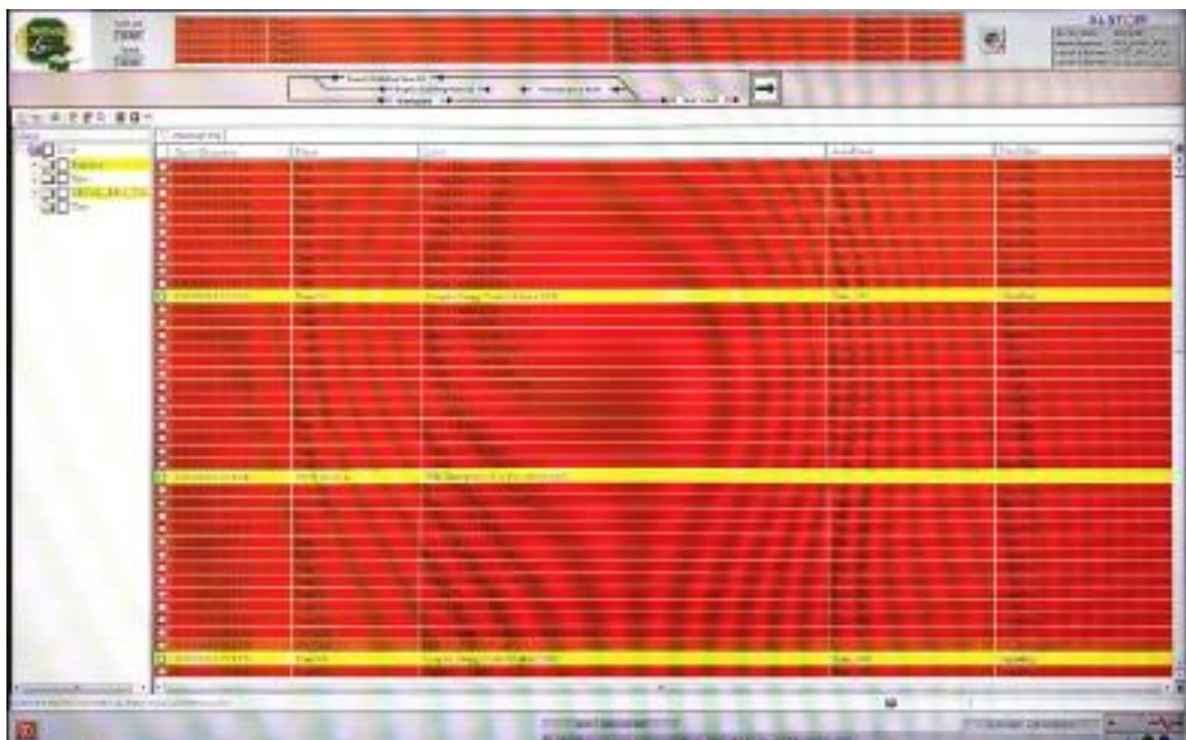
圖19 ATS SCADA告警檢視畫面

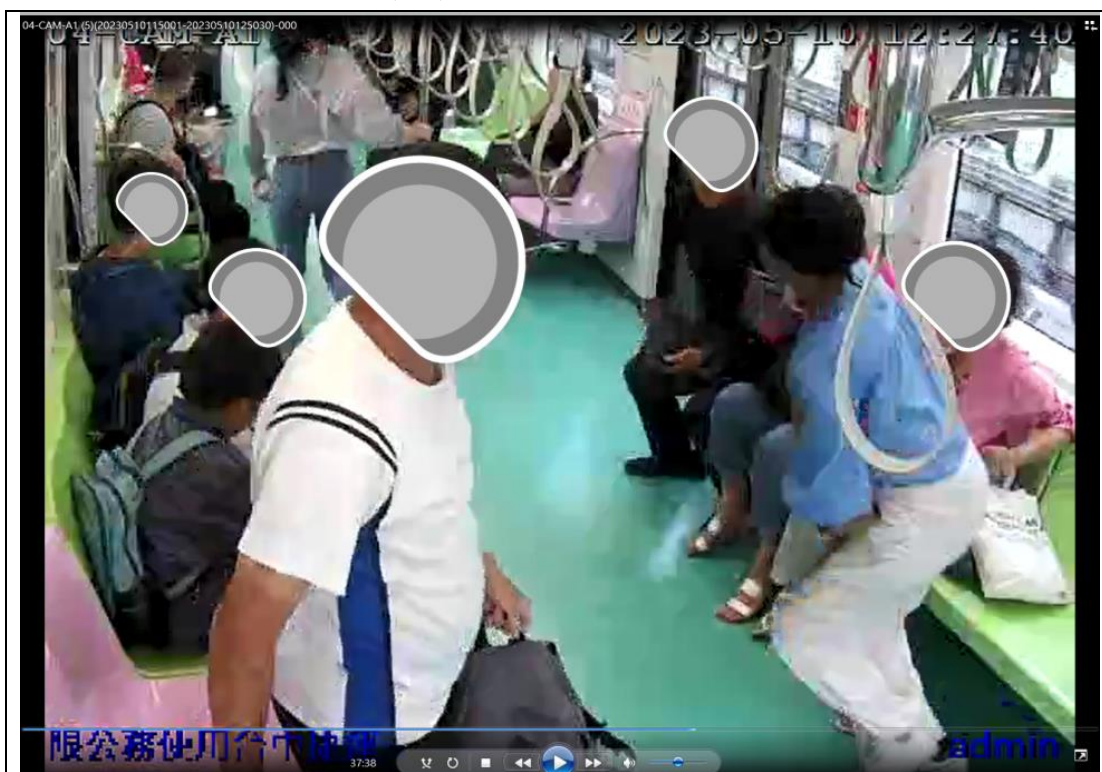
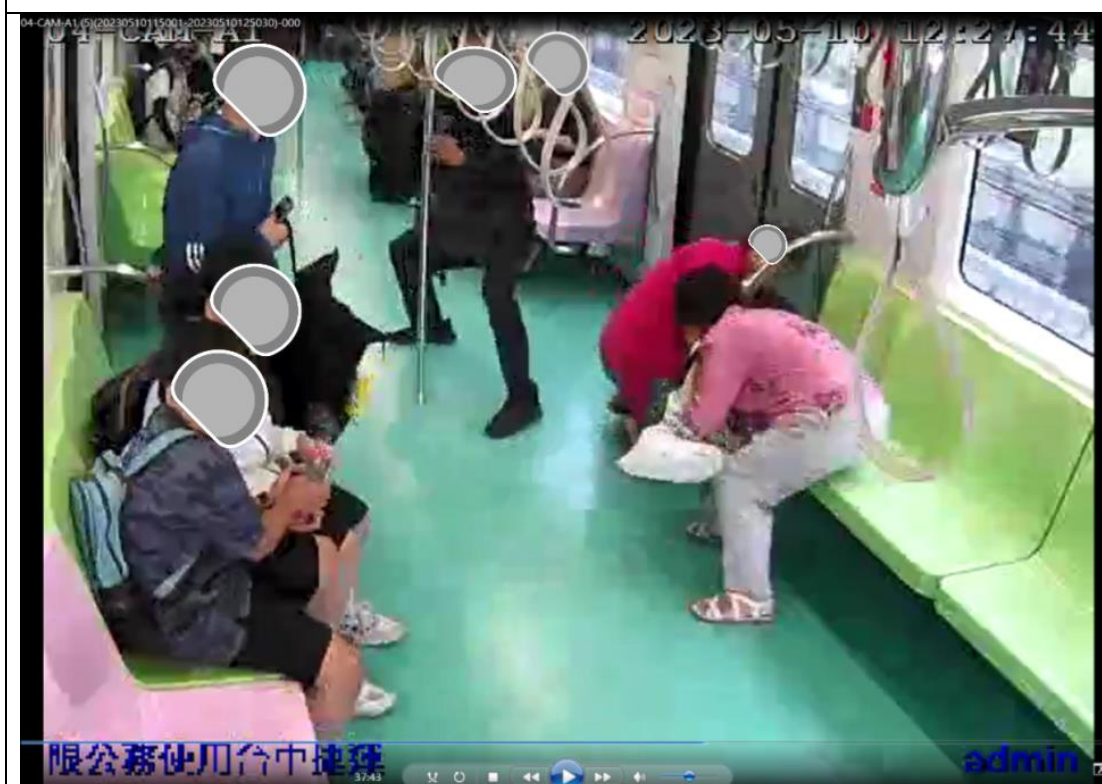
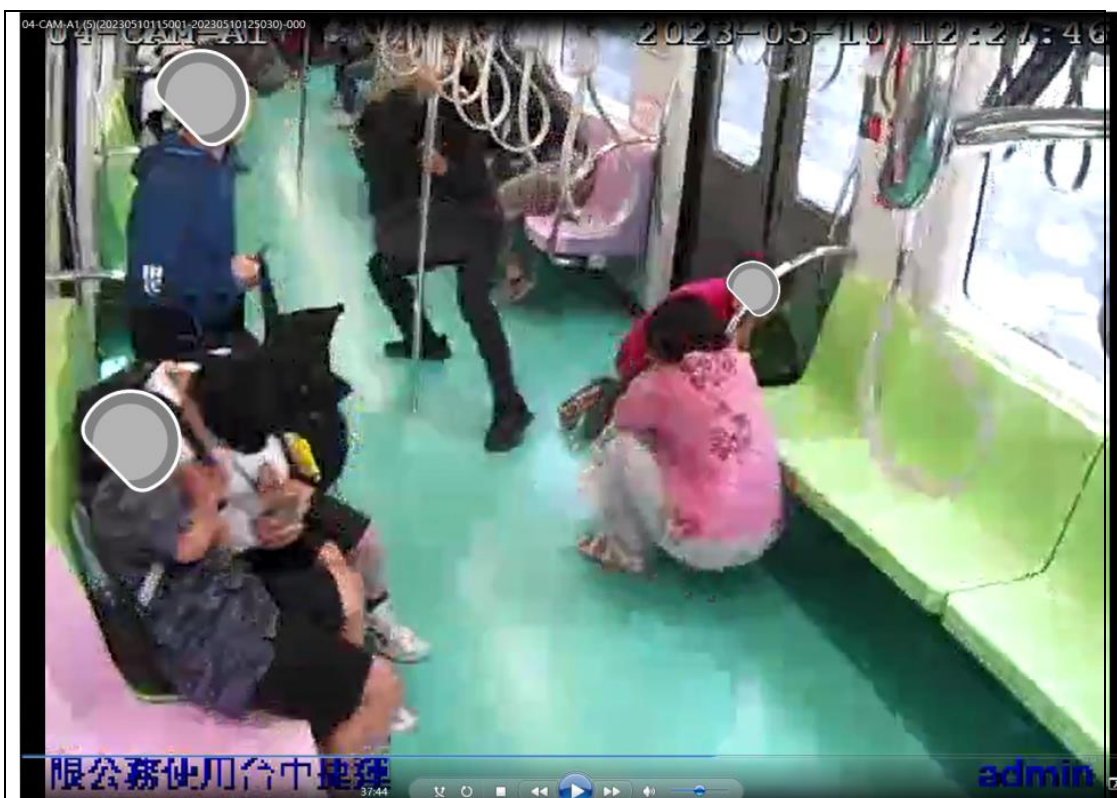
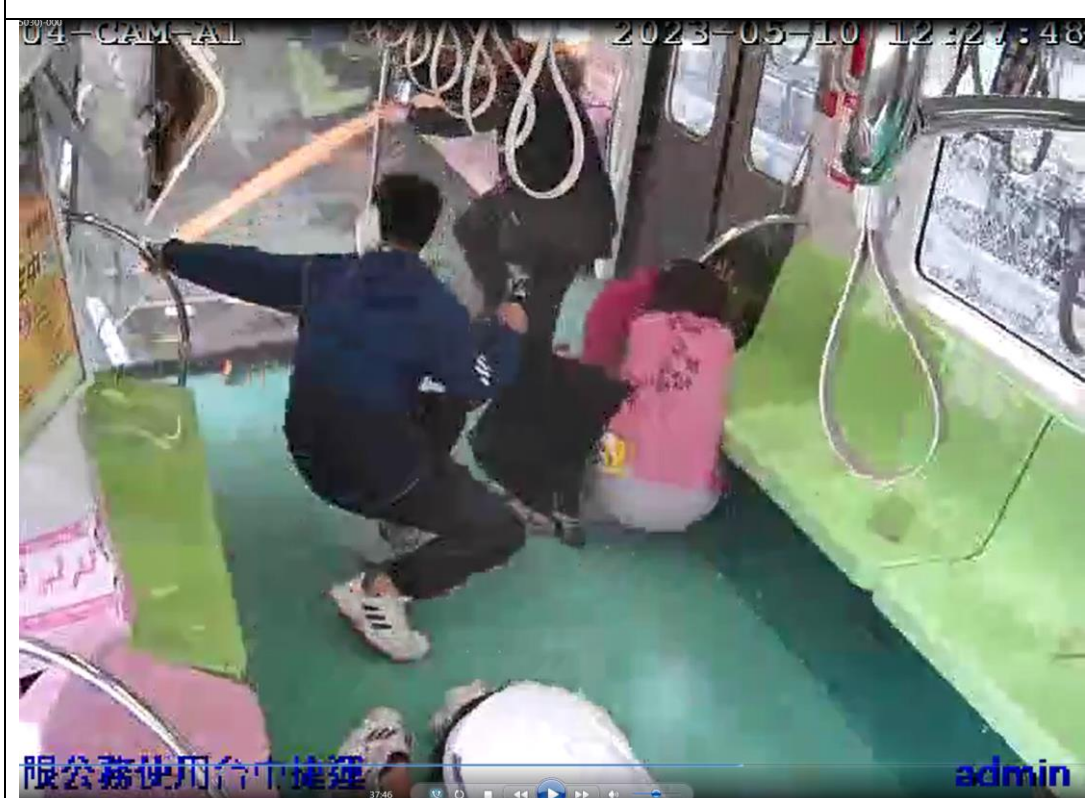
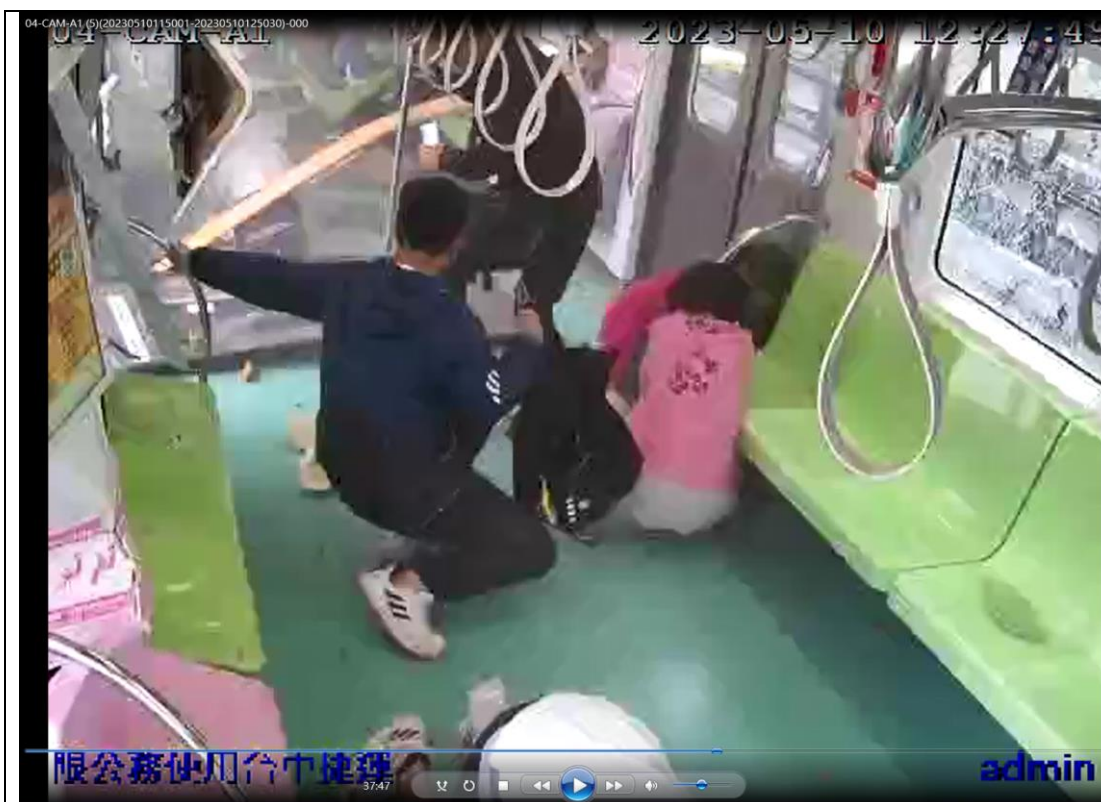
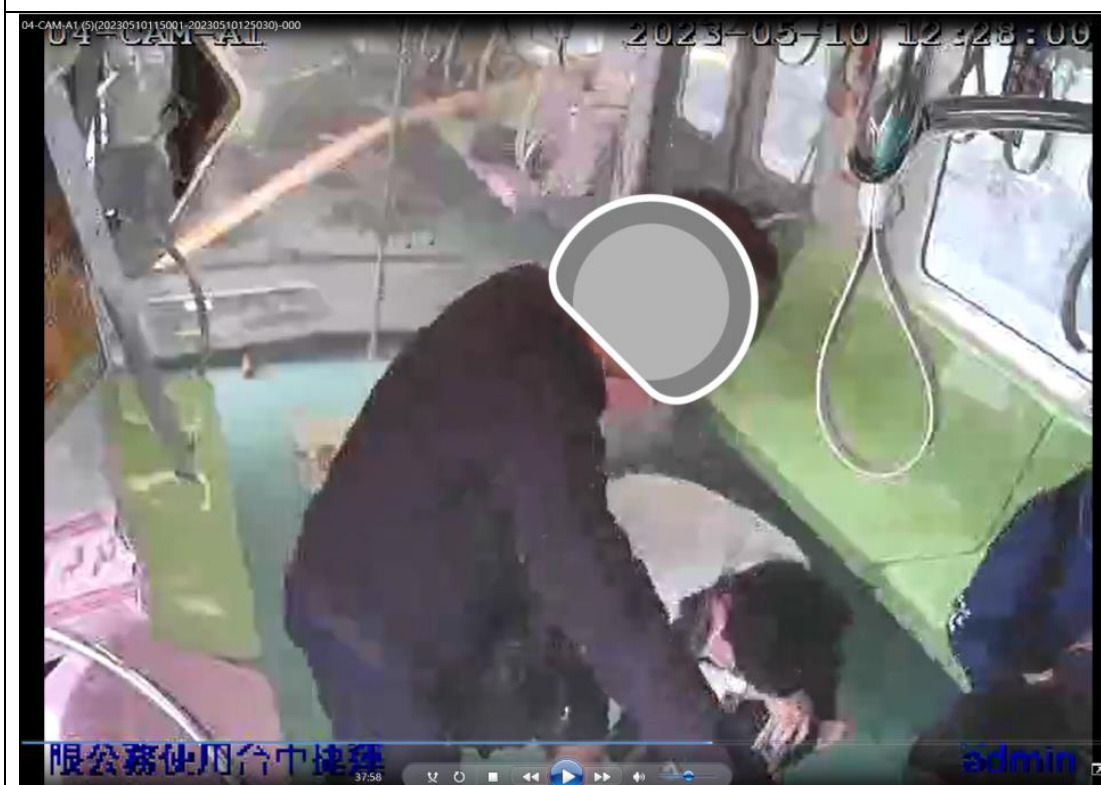
附件一、桁架侵入列車車廂之時序畫面(約1237:40-1238間)

(十二)1227:47時桁架從04車廂運行方向右側09號車門侵入車廂並貫穿至左側，擊中乘坐於運行方向左側08及09號車門間座位之乘客後再貫穿窗戶，1227:49時該名乘客被侵入車廂之桁架推出車廂外並掉落至04車廂下方軌道區。1227:52時列車速度
