調查報告

參、案由：112年5月10日臺中捷運路線旁之興富發建案工地位於31樓高的吊臂突然掉落，砸穿正在行駛的捷運列車，造成乘客1死多傷災害。相關主管機關有無違失，實有深入調查之必要案。

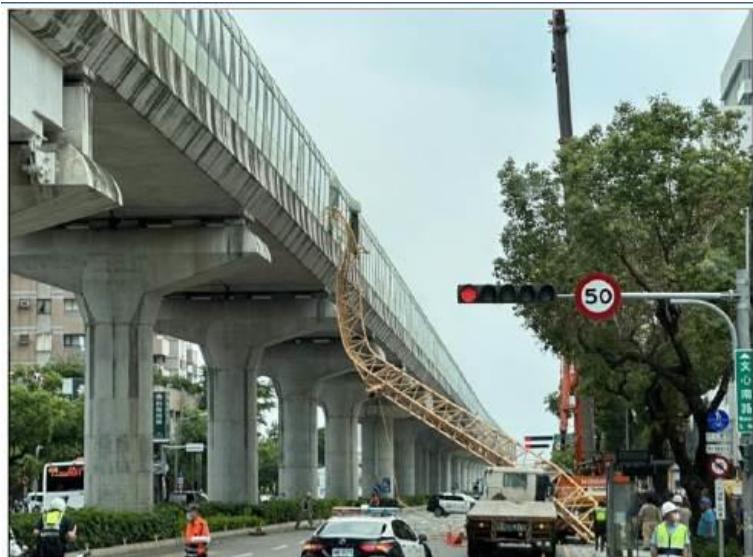
(一) 112年5月10日，事故列車由編號03及04兩節車廂組成，約1227³時在豐樂公園站與大慶站間下行軌，撞擊侵入軌道之塔式起重機桁架（如圖1），造成列車車頭毀損及運行方向右側車門脫落（如圖2、圖3）。本次事故造成1名乘客死亡，15名人員受傷（1名隨車站務員及14名乘客，詳附件一）。

圖1 斷裂墜落之桁架侵入捷運路線

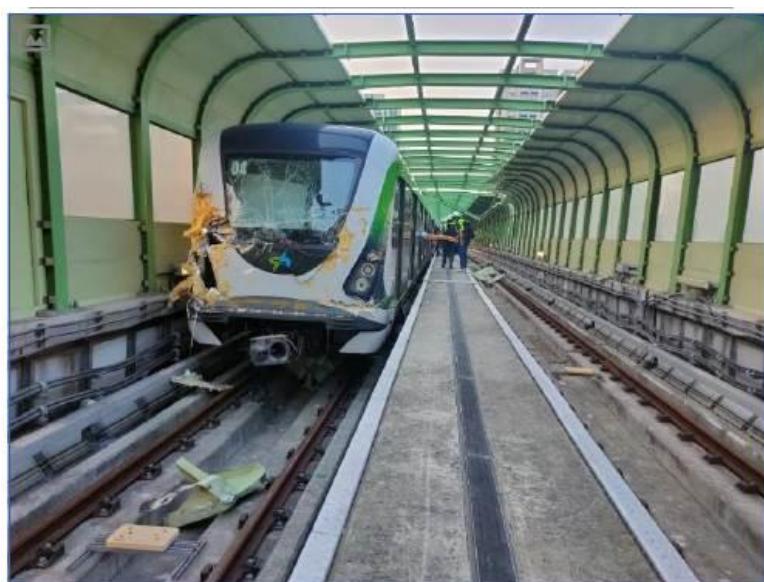
圖2 事故列車車頭撞擊塔式起重機桁架後毀損

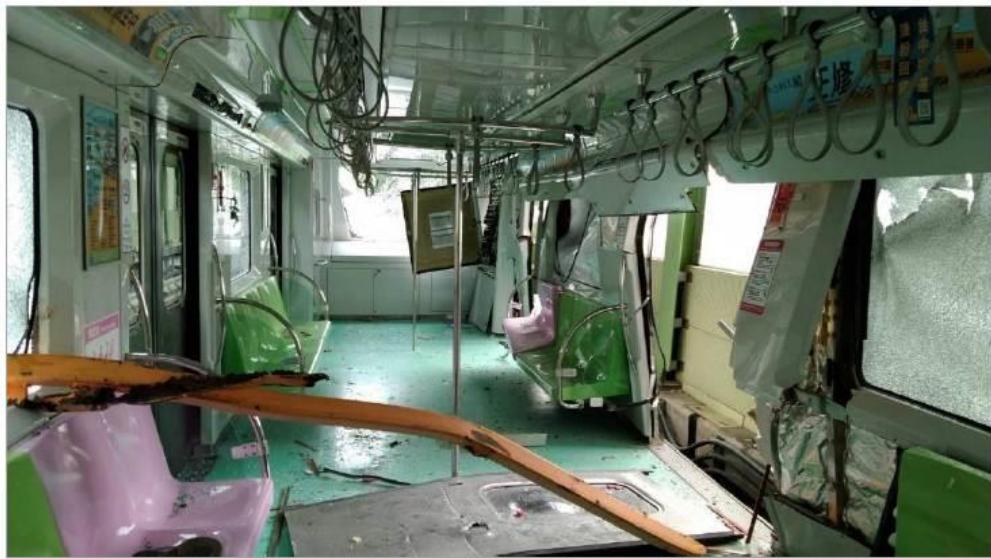
圖3 事故列車車門脫落

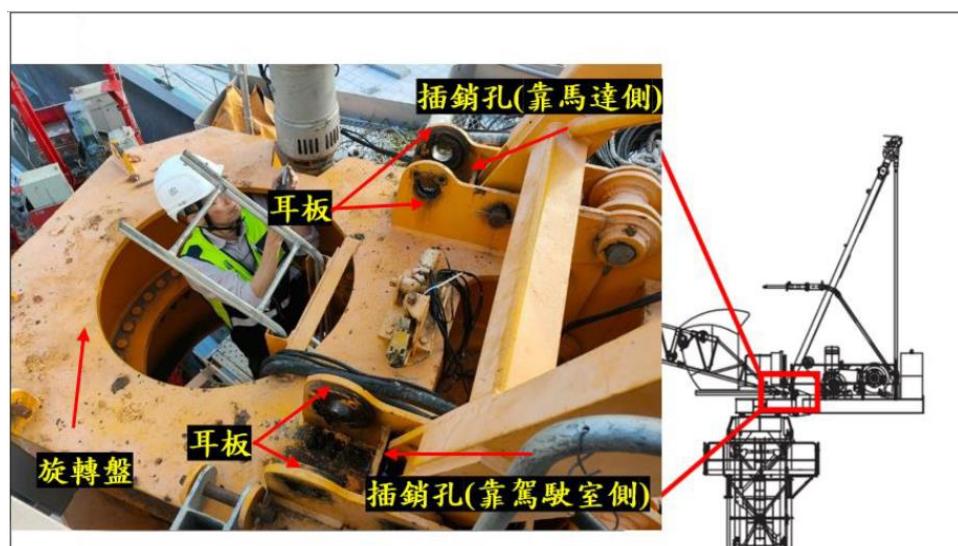
2、人員隨後進行塔式起重機桁架根部與旋轉盤間之固定插銷移除作業，嘉謐工程行人員先將靠近駕駛室側之固定插銷退出插銷孔（如圖9），再以棘輪扳手置於根部插銷孔暫時固定，以防止桁架瞬間脫離塔式起重機根部插銷孔而上下搖晃，後續再將靠近馬達側之固定插銷退出插銷孔，此時桁架根部略為上浮。

圖9 塔式起重機桁架根部與旋轉盤接合處之插銷孔

塔式起重機伸臂被根部插銷孔處假固定鐵製板手卡住無法脫離，操作人員以逆時針旋轉拖拉伸臂，斜下拉力對拆除機伸臂產生水平分力(反作用)，使拆除機伸臂彎折破壞並失去原有設計荷重能力，失去吊掛支持之塔式起重機伸臂下墜，並拉斷拆除機鋼索而肇災。

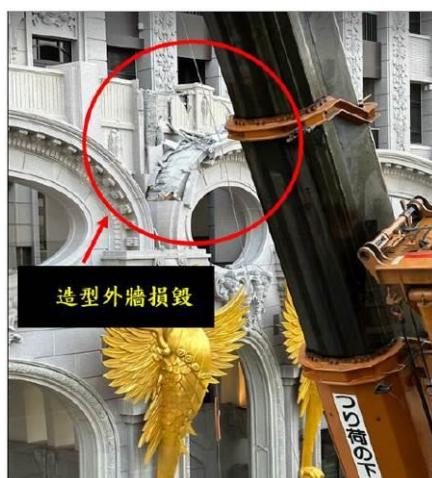
圖10 位於低層樓之造型外牆受損

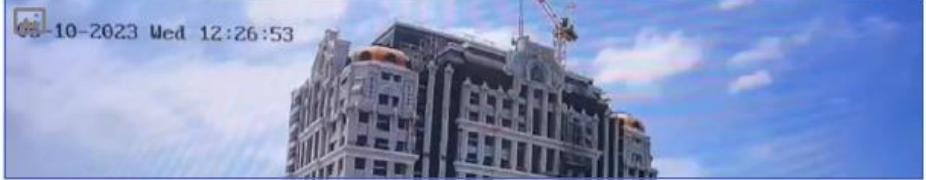
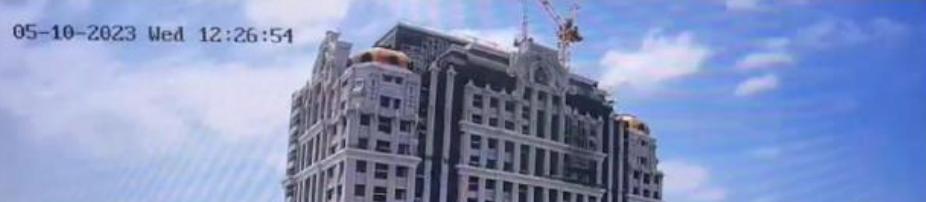
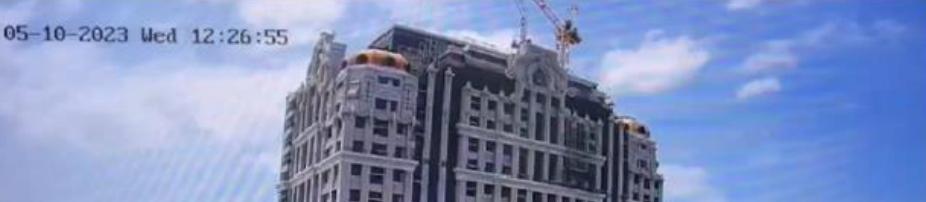
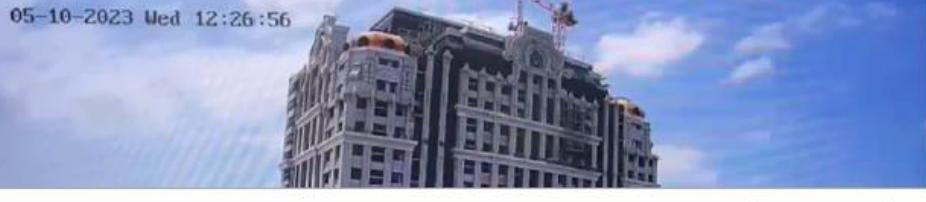
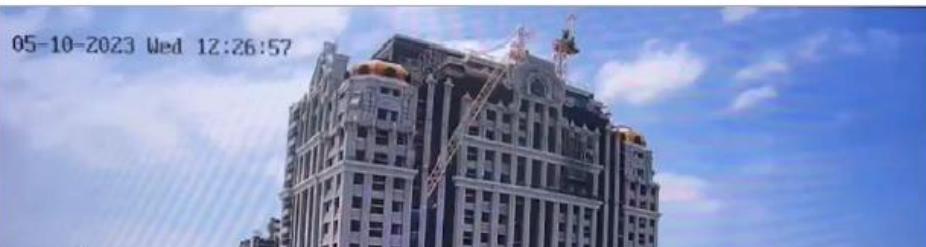
圖11 桁架挫屈斷裂及墜落之影像

(五)依影像資料⁴，1226:53時，拆除機桁架開始發生挫屈，1226:54時，塔式起重機桁架前部開始下墜，1226:55時，拆除機桁架持續挫屈並向拆除機方向傾倒，塔式起重機桁架前部持續下墜，1226:56時塔式起重機桁架根部上浮與旋轉盤脫離並持續下墜，1226:57時，拆除機桁架前部撞擊建築物外牆，且遭塔式起重機桁架根部撞擊後掉落於建築物頂樓，塔式起重機桁架前部撞擊建築物外牆持續下墜，相關時序如圖11。依現場建築物於低層樓之造型外牆受損情形(圖10)，顯示塔式起重機桁架墜落至低層樓時曾撞擊建築物造型外牆，最後掉落並橫跨於文心南路上。依豐樂公園站月台影像紀錄顯示，約1227:03時塔式起重機部分桁架侵入臺中捷運並橫跨於正線上。

<p>拆除機桁架開始發生挫曲。</p>
1226:54

<p>塔式起重機桁架前部開始下墜</p>
1226:55

<p>1. 拆除機桁架持續挫曲並向拆除機方向傾倒。 2. 塔式起重機桁架前部持續下墜。</p>
1226:56

<p>塔式起重機桁架根部上浮與旋轉盤脫離並持續下墜。</p>
1226:57

<p>1. 拆除機桁架前部撞及建築物外牆，且遭塔式起重機桁架根部撞及後掉落於建築物頂樓。 2. 塔式起重機桁架前部撞及建築物外牆持續下墜。</p>

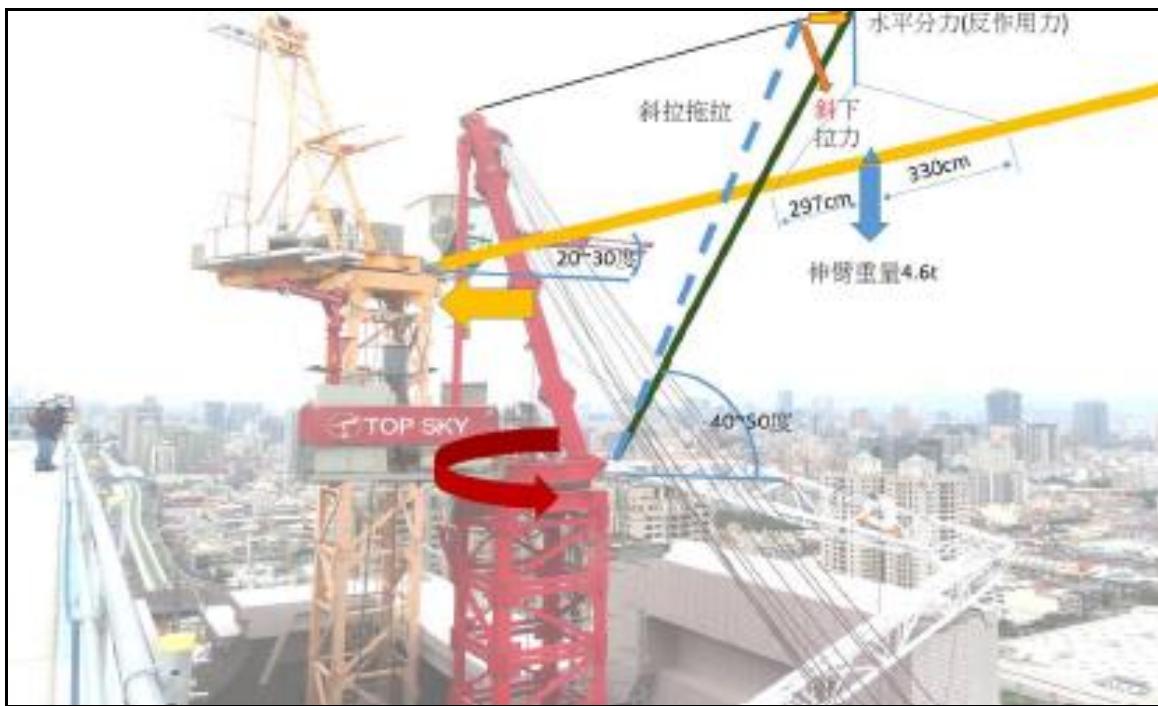
圖15 拆除機吊臂受力圖

- (6) 塔式起重機伸臂以長度相同之2條鋼索穿過伸臂之桁架從事吊掛作業，在伸臂有斜度下靠近根部之吊掛用鋼索為拉緊狀況，遠離伸臂根部為鬆弛狀況，因此伸臂脫離根部插銷孔時，伸臂在維持水平平衡前會上下擺動搖晃。
- (7) 為避免塔式起重機伸臂脫離插銷孔瞬間上下擺動搖晃，一側固定插銷退出插銷孔時，塔式起重機插銷孔以鐵製板手假固定，由於鐵製板手與插銷孔徑大小懸殊(鐵製板手直徑較小)，於拔除另一側固定插銷後，因塔式起重機伸臂在有仰角斜度下移動偏移，鐵製板手就卡在插銷孔。
- (8) 職安署於112年5月31日召開「112年5月10日臺中市南屯區文心南路259號旁工地宇球國際興業有限公司塔式起重機伸臂飛落肇災原因檢討會」，邀請外部專家學者針對本案結構分析，提

(10) 依現場人員口述災害發生經過，其中由於拆除機順時針旋轉調整時，因塔式起重機伸臂根部固定處卡住而無法脫離，故指揮及吊掛人員許○○再請拆除機操作人員呂○○逆時針旋轉調整，此時拆除機逆時針產生之切線慣性力，造成拆除機斜拉塔式起重機伸臂，而超過4.5度以上之斜拉角度所產生之水平分力，使拆除機伸臂產生彎曲應力而破壞。

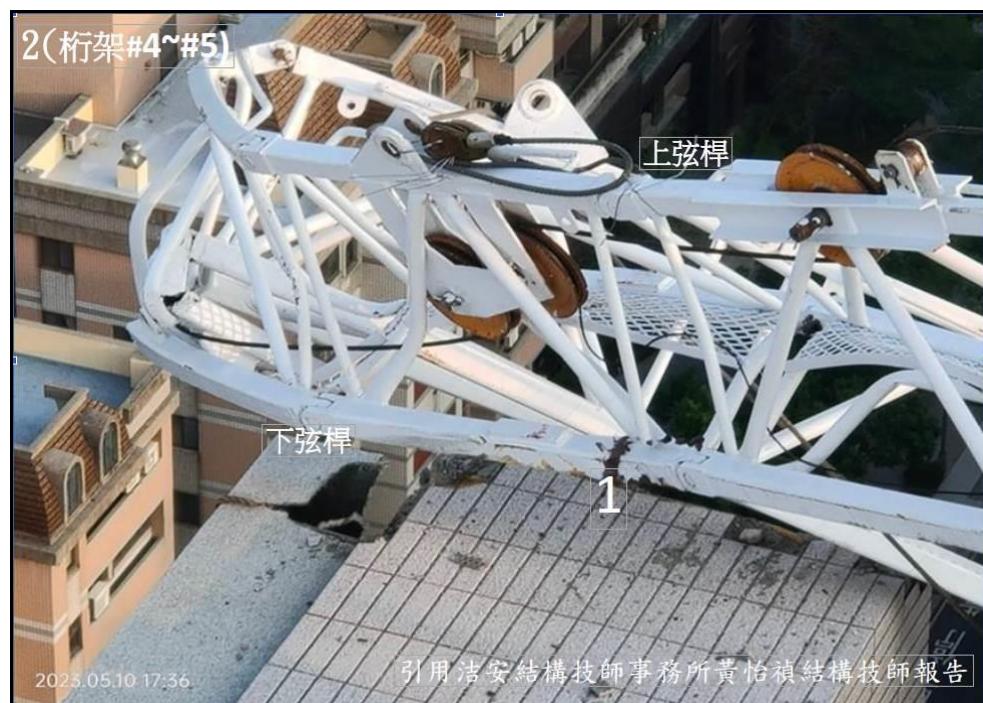
〈1〉破壞點(1)成因經判斷為拆除機(TD2020)伸臂之桁架破壞起始點，由鋼管外塗裝之油漆剝落現象，推定應為受壓挫屈破壞。

〈2〉破壞點(2)成因經判斷為塔式起重機(JTL110D6)伸臂下落時，其方向為斜下往建築物外牆側靠近，最終撞擊到建築物造型外牆之頂部位置；於此時，此下落之力量亦將拆除機(TD2020)之伸臂往下拉扯掉落，最終亦撞擊建築物之外牆。如下照片1。

照片1 破壞點1為研判發生挫屈位置、破壞點2發生在伸臂桁架#4~#5節處

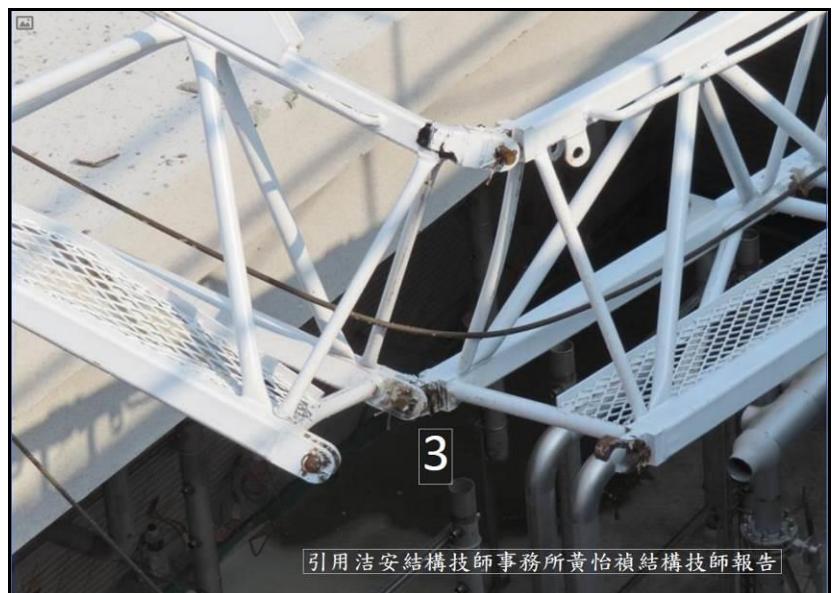
〈3〉破壞點(3)成因單純為拆除機(TD2020)桁架(伸臂)掉落時撞擊屋頂時折斷，其斷折之影像於1226:57時發生，如下照片2、3。

照片2 破壞點(3)伸臂掉落時撞擊屋頂時折斷

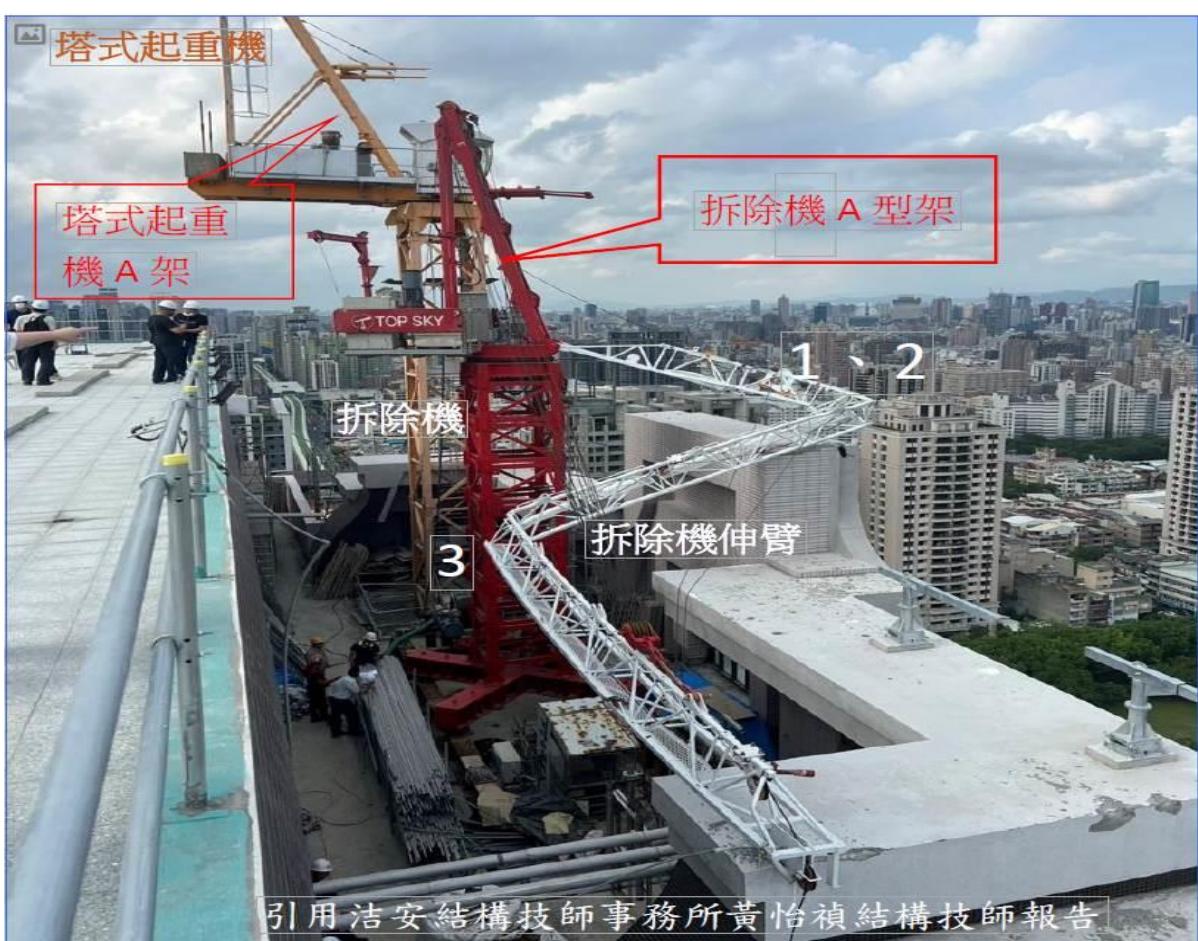
照片3 拆除機 TD2020 伸臂掉落於建築物屋頂

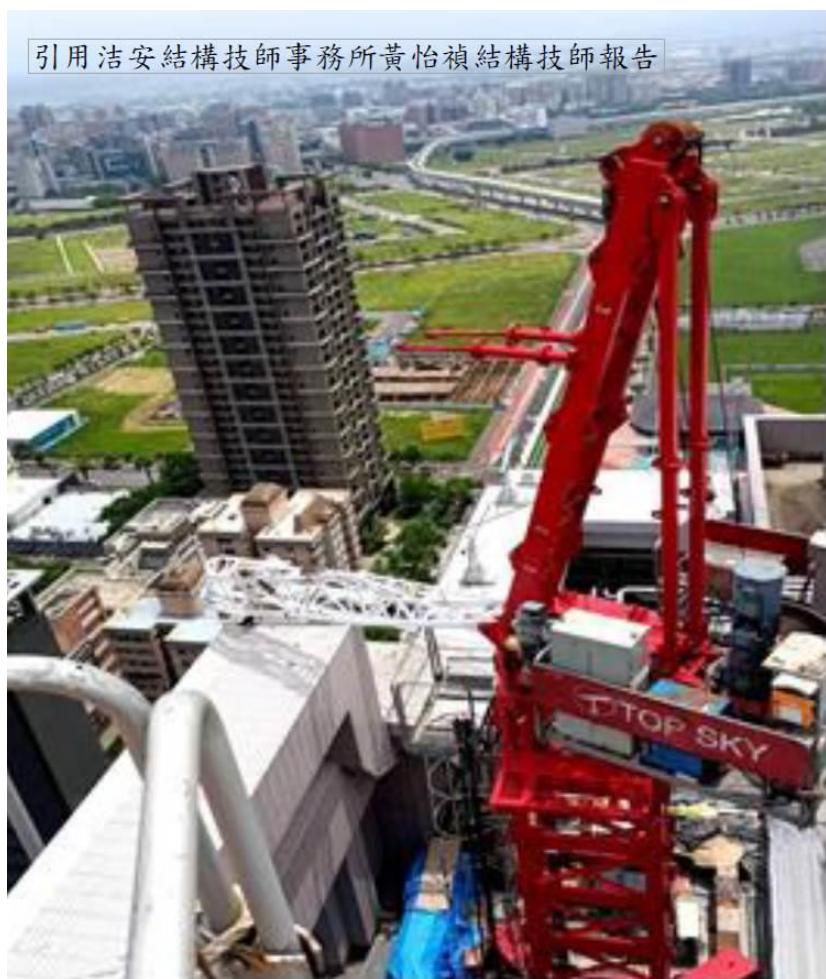
經現場比對拆除機A架與建築物相對位置及拆除機伸臂尖端與撞擊建築物位置（如下照片、圖示），發現與外牆面之夾角大於原始塔式起重機拆除規劃圖，其撞擊建築物位置為斜下之拉力，而斜下拉力造成拆除機伸臂#4~#5節處嚴重扭曲折斷後撞擊建築物之外牆；依據上述狀況採用SAP2000結構分析程式模擬拆除機在吊掛塔式起重機伸臂的作業角度，拆除機吊掛用鋼索在一斜拉角度後，其斜拉角度超過4.5度以上（即會產生500公斤重之水平分力），構件短期荷重之應力比會超過1.3，拆除機有拖拉之情形產生時，其水平分力會造成桁架弦材很大彎曲應力，拆除機伸臂極有可能產生破壞。

照片4 現場實際方位如所示，拆除機伸臂與外牆面至少夾 50° 角

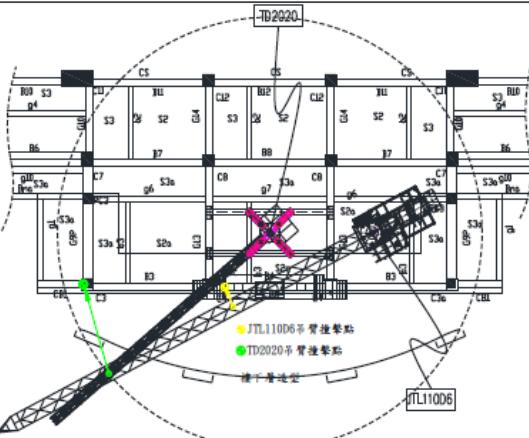
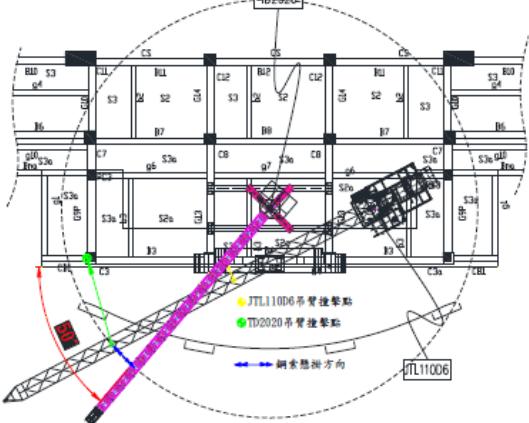
圖16 實際災害作業情況接近此一模擬狀況

模擬拆除機 TD2020 與塔式
起重機 JTL110D6 災害發生
相對位置與吊點

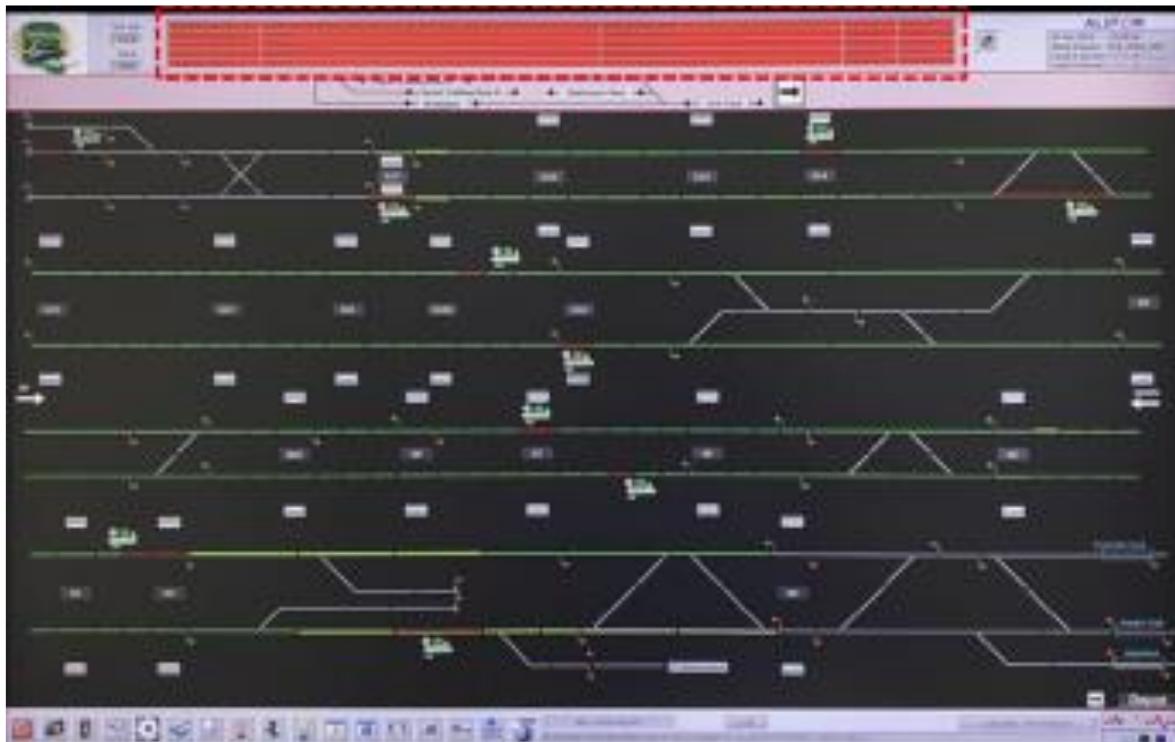
- （1）正線控制工程師及機廠控制工程師依權責使用ATS SCADA分別監控正線及機廠，視需要進行列車及設備操作。
- （2）事故前，機廠控制工程師之ATS SCADA監控畫面，置於機廠測試軌、臺中高鐵站與其聯鎖區及告警檢視畫面。
- （3）1227:50時機廠控制工程師將臺中高鐵站及其聯鎖區切換至豐樂公園站畫面。當異常事件發生，如列車緊急煞車作動時，告警將傳送至ATS SCADA提醒監控人員。正線及機廠控制工程師之ATS SCADA皆會收到全系統內所發生之告警，原始系統設計告警未因監控權責區域不同而分流。
- （4）最新5則告警顯示於監控畫面頂部橫幅之告警框架中，如圖18紅色虛線框處。於此處無法確認（Acknowledge, ACK）告警，告警確認及相關

圖18 ATS SCADA頂部橫幅告警顯示

- 1、經查，當異常事件發生，如過電流故障跳脫時，告警將顯示於PWR SCADA畫面提醒監控人員，最新4則告警顯示於監控畫面頂部橫幅之告警框架中，但此處無法確認告警，告警確認及相關操作須於告警檢視畫面執行。另自動監視及資料擷取系統（下稱ATS SCADA）最新5則告警則顯示於監控畫面頂部橫幅之告警框架中，告警確認及相關操作亦須於告警檢視畫面執行。
- 2、據運安會訪談機廠控制工程師、電力控制工程師、正線控制工程師紀錄略以：
 - (1) ATS SCADA告警畫面在右上方，正線三軌電力畫面在左上方，無法同時監控系統資訊。
 - (2) VCP、ATS SCADA 呈現的資訊及圖控都很小，不利於人員快速判讀。
 - (3) ATS系統顯示訊息之字體過小；另ATS螢幕上方雖有快捷鍵可跳至特定車站畫面，但仍有操作不便之處。如當點選G10站，其位置可能顯示在兩個操作螢幕中央而產生不連續之問題，而控制工程師必須使用滑鼠滾輪，以手動移動方式讓操作畫面完整顯示於螢幕，增加列車控制與操作反應時間。
 - (4) 因告警螢幕配置在席位側邊，且告警顯示文字較小，故有時不易辨識告警內容，需趨前確認告警內容，再使用其他ATS螢幕進行相對應操作。

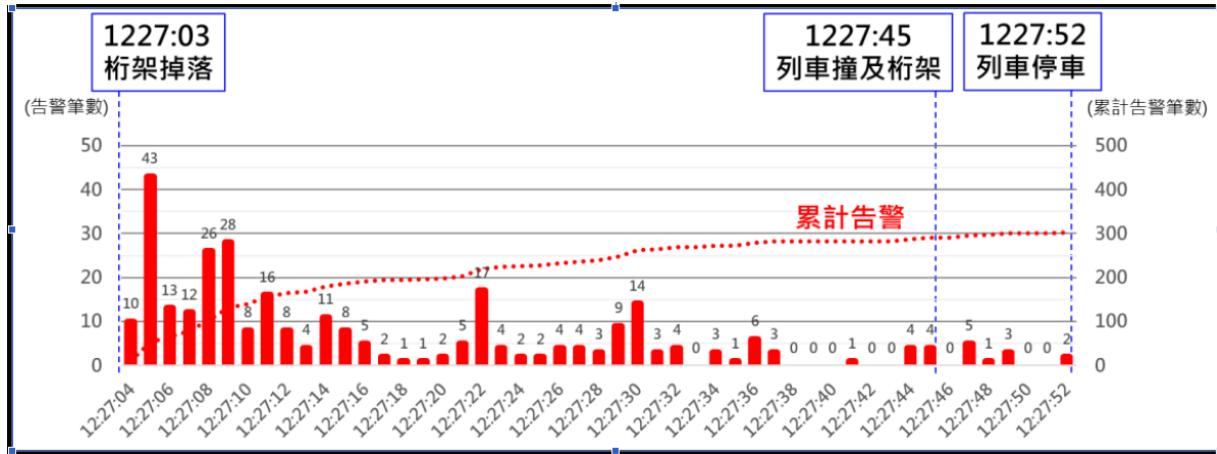
(5) 依據設計文件，在PWR SCADA工作站中設置有警報檢視器，可將告警內容進行篩選及匯出，經調閱事故當日行控中心PWR SCADA告警紀錄，自1227:03時桁架掉落於軌道後，於1227:04時開始出現10筆電力告警，後續逐秒陸續出現有多筆電力告警，如圖22，至1227:52時事故列車撞擊桁架停車之過程間，計有302

圖22 事故當日1227:04 時至1227:52 時電力告警筆數

(三)本次事故產生大量的電力告警，嗣電力系統自動執行重新送電指令並於7秒內恢復供電，行控中心因第三軌電力故障態樣已消失，爰未確認其故障位置及受影響範圍，即予處理車站設備電力告警問題，錯失處理時機，事故後中捷公司始檢討修正原作業程序，行控中心當時處理作為確有不周。
