糾 正 案 文

- 壹、被糾正機關：交通部暨所屬臺灣鐵路管理局、鐵道局。
- 貳、案由：交通部臺灣鐵路管理局辦理工程安全衛生設計未盡周延，工地管理懈怠鬆散，於110年4月清明節連續假期停止施工期間未落實工地門禁管制查核，肇生臺鐵408次太魯閣號列車撞擊墜落於軌道上之工程吊卡大貨車釀災，造成49人死亡，3百餘人受傷之不幸悲劇，為我國70餘年來最嚴重之交通意外事故。交通部負責全國鐵路行車安全之策劃與監督管理，鐵道局負責監理，於處理行政院「臺鐵總體檢報告」144項改善事項過程，與「安全」議題有關之列管事項在未有效落實之前，卻都陸續同意解除列管。此次重大行車事故傷痛，又再次嚴重打擊民眾對於鐵路行車安全的信賴，核有重大違失，爰依法提案糾正。

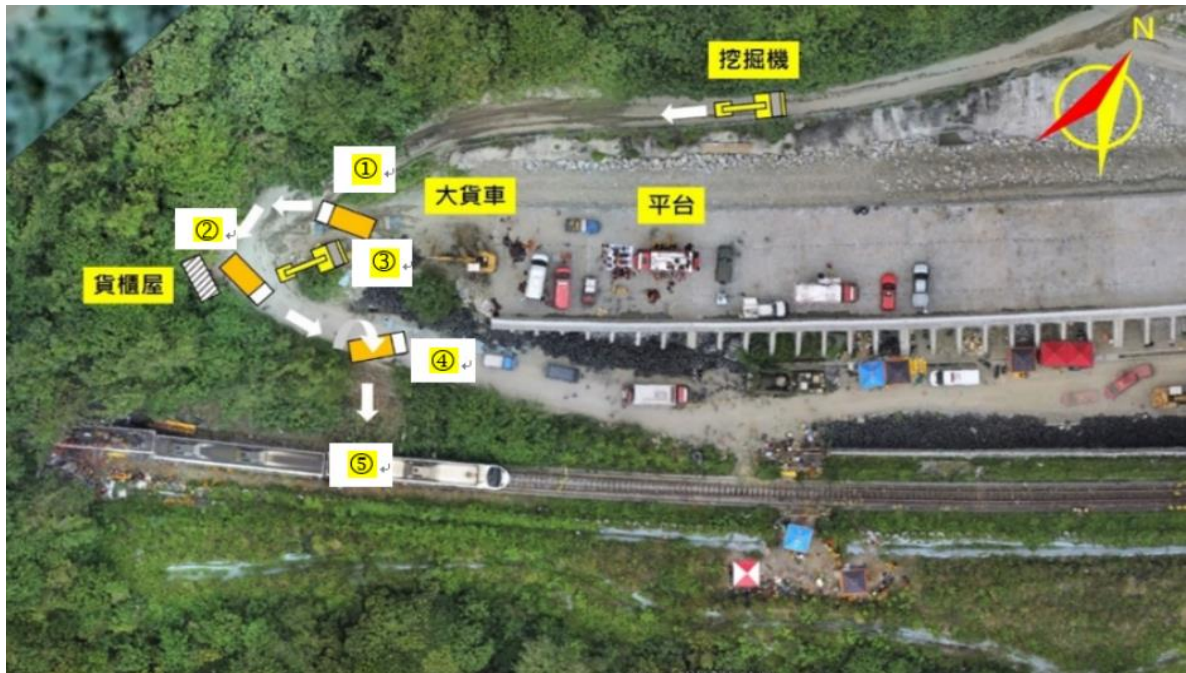
司趨趕工進，東○公司K51標工程工地主任李○○為求趕工，擅自於110年4月2日8時許¹，由李○○駕駛車牌號碼○○○-○○號吊卡大貨車搭載其所僱用之越南籍逾期居留移工華○○（下稱移工阿○），前往工地現場施作「輪胎緩衝層」工項（停車地點詳圖1①位置；除此之外，李○○另安排4名綁鋼筋工人於西正線明隧道內施工），卸載完廢輪胎後，李○○駕駛吊卡大貨車於工區內既有道路轉彎處熄火無法發動（詳圖1②位置），為利用挖掘機電瓶接電以重新啟動大貨車，李○○請移工阿○將放置於工地大門口之挖掘機駛至大貨車附近（詳圖1③位置），使用吊帶將大貨車與挖掘機的挖斗聯結，接著李○○操作挖掘機將大貨車往道路內側拉動，嘗試調整大貨車與挖掘機間之距離以利連接電瓶接線，但在拉動的過程中，未料吊帶自挖掘機挖斗上脫離，大貨車沿道路下坡滑行約15.7公尺後翻落邊坡（詳圖1④位置），約於9時27分5秒後墜落於北迴線清水隧道北口東正線軌道上（詳圖1⑤位置），嗣9時28分34秒，臺鐵408車次太魯閣自強號駛至該處，以123公里時速直接正面撞及吊卡大貨車後，瞬間脫軌往左偏移，於9時28分35秒撞擊清水隧道口，再於隧道內產生嚴重撞擊，導致車廂內49名乘客死亡（含2名司機員），3百餘人受傷之嚴重交通事故。事故發生詳細經過，依時間序說明如下：

工地。
08：52：21	吊卡大貨車在西正線明隧道上方平台旁停車，詳圖1①位置。
08：56：21	李○○及移工阿○開始卸載吊卡大貨車上之廢輪胎。
09：12：24	完成輪胎卸載後，李○○駕駛吊卡大貨車於既有道路轉彎處左轉，向斜坡下方行駛。
09：12：44	吊卡大貨車熄火停在貨櫃屋前方之斜坡處，詳圖1②位置。
09：20：34	移工阿○依李○○指示，駕駛停放大門口之挖掘機往吊卡大貨車位置行進。
09：24：37	挖掘機停止於工區既有道路轉彎處，詳圖1③位置。
09：25：34~ 09：25：58	李○○將吊帶一端綁上吊卡大貨車立柱，另一端扣於挖掘機挖斗。
09：26：13	李○○登上挖掘機，移工阿○離開挖掘機。
09：26：27	挖掘機第1次拖動吊卡大貨車。
09：26：56	挖掘機第2次拖動吊卡大貨車。
09：26：58	太魯閣號列車通過和仁站。
09：27：05	吊卡大貨車行車視野輔助系統影像畫面中止，研判約於此時吊卡大貨車滑落邊坡，詳圖1④、⑤位置。
09：28：32	移工阿○於限高門旁向列車揮手。
	列車司機員操作司軔閘至緊急位及鳴笛。
09：28：34	太魯閣號列車撞及吊卡大貨車。
09：28：35	太魯閣號列車撞及清水隧道北口左側牆壁。
09：28：36	太魯閣號列車行車影像紀錄器畫面中止。

圖1 大貨車移動及挖掘機停放位置（資料來源：運安會，本院整理繪製）

(五)查K51標工程工地管理，施工廠商東○公司於工地出入口雖設有大門，但門鎖早已於110年元旦故障，以麻繩捆綁代替；白天施工期間東○公司有請1個守衛在門口看守，但沒有要求守衛確認施工人員的工作證，平時守衛大概從一早工作到下午5點多才離開，110年4月2日事故發生當天守衛並不在現場。嗣經檢察官現場勘查，發現大門管理鬆散，沒有鑰匙上鎖也沒有監視器，監造廠商未依規定監督施工廠商改善門禁管制設施，在工地大門幾近毫無管制之情況下，長達4天之清明節連假期間任憑外界人士隨意進出，為此次事故早已埋下伏筆。本次事故據運安會重大運輸事故調查報告表示：「東○公司提供之施工計畫及聯○○○公司提送之監造計畫，皆無門禁及時間管制等相關資料。於施工日誌、監造日誌中亦無相關資料可稽。於東○公司提送之職業安全衛生計畫書中亦未有門禁工程施工計畫及門禁管理計畫等相關資料。臺鐵局工務處109年3月13日、9月
