# 調 查 報 告

壹、案由：據悉，113年3月6日下午五時許，臺南市中西區五妃街與西門路一段路口○○建設股份有限公司之新建工地旁發生路面坍塌，一台小貨車掉落於坑洞內；該公司將掉落車輛吊起時，疑因無法支撐至吊車傾斜倒地，造成西門路無法通行等情。同年4月11日臺南市北區北華街又發生建築工地基礎開挖致生鄰房傾斜案件，究施作連續壁工程時有無違反建築法規之情事？臺南市政府於核發建造執照時，有無確實依規定審查？對於探勘報告、簽證報告、地基調查報告及施工計畫如何審查？建築工地緊急應變處理機制為何？均有查明釐清之必要案。

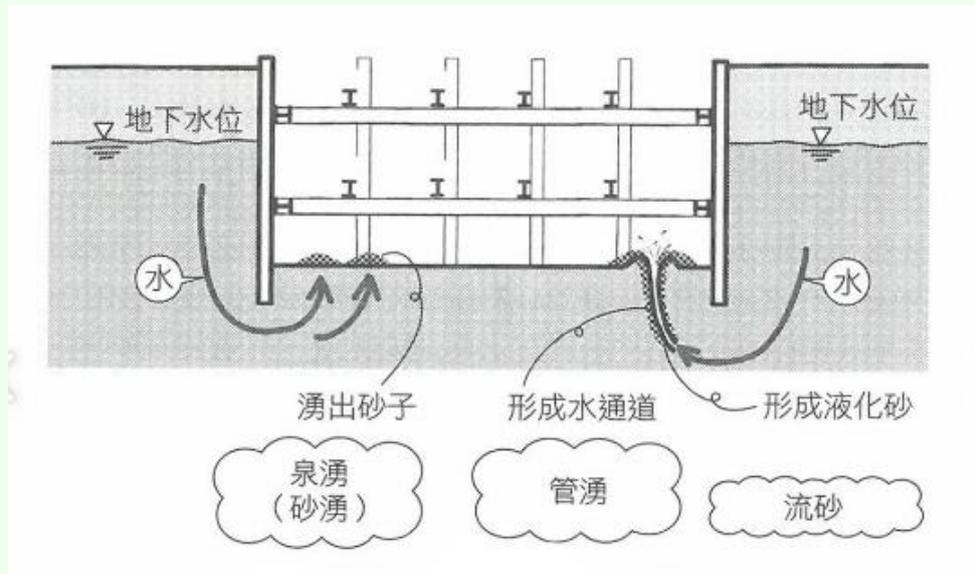
圖 砂湧及管湧示意圖

- (一)113年4月10日17時，工務局接獲臺南市北區北華街○○公司危老重建工地旁住戶通報損鄰，安排翌日現場會勘。4月11日14時30分工務局、台南市土木技師公會及起、承、監造人到場會勘，進行傾斜率測量，發現已達行動值；16時30分開挖面出現管湧現象、鄰房傾斜，工務局勒令停工，起、承、監造人進行現場灌漿回填；17時30分北區公所預防性疏散周圍11戶民眾進行安置<sup>3</sup>。4月11日22時30分承造人將地下室回填灌漿150立方公尺；4月12日上午，工地已無管湧現象，但預壘樁滲水，起、承、監造人決定持續灌水；4月13日至14日連續注水至與基地外點井水位高度相同，預壘樁始停止滲水。
- (二)經查本建案領有110年8月18日(110)南工造字第03081號建造執照，111年4月29日申報開工，經工務局研判本案災害發生原因如下：
- 1、建案自112年11月24日開挖地下室，地表下點井工程抽排地下水，鄰房土壤與地下水繞過擋土牆，從開挖面湧出水砂。
  - 2、本案地下水位僅1.4公尺，土質為砂質底部會到處湧出地下水。細砂和水一起，形成同心圓狀迴轉湧出，形成砂湧。

- 3、砂湧過程連帶讓鄰房下方土砂流失。
- 4、本案採預壘樁做為擋土壁體，預壘樁密合性不佳，壁體滲漏水情形嚴重，同時有管湧現象發生。管湧的地下水來源，不排除係由開挖底部下方之預壘樁間隙滲入。
