調 查 報 告

參、案由：112年5月10日臺中捷運路線旁之興富發建築工地位於31樓高的吊臂突然掉落，砸穿正在行駛的捷運列車，造成乘客1死多傷災害。相關主管機關有無違失，實有深入調查之必要案。

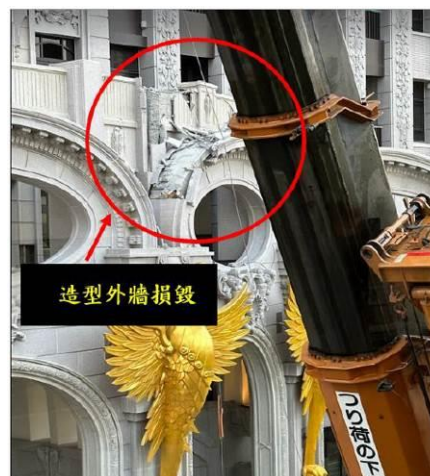
圖10 位於低層樓之造型外牆受損

- (五)依影像資料⁴，1226:53時，拆除機桁架開始發生挫屈，1226:54時，塔式起重機桁架前部開始下墜，1226:55時，拆除機桁架持續挫屈並向拆除機方向傾倒，塔式起重機桁架前部持續下墜，1226:56時塔式起重機桁架根部上浮與旋轉盤脫離並持續下墜，1226:57時，拆除機桁架前部撞擊建築物外牆，且遭塔式起重機桁架根部撞擊後掉落於建築物頂樓，塔式起重機桁架前部撞擊建築物外牆持續下墜，相關時序如圖11。依現場建築物於低層樓之造型外牆受損情形(圖10)，顯示塔式起重機桁架墜落至低層樓時曾撞擊建築物造型外牆，最後掉落並橫跨於文心南路上。依豐樂公園站月台影像紀錄顯示，約1227:03時塔式起重機部分桁架侵入臺中捷運並橫跨於正線上。

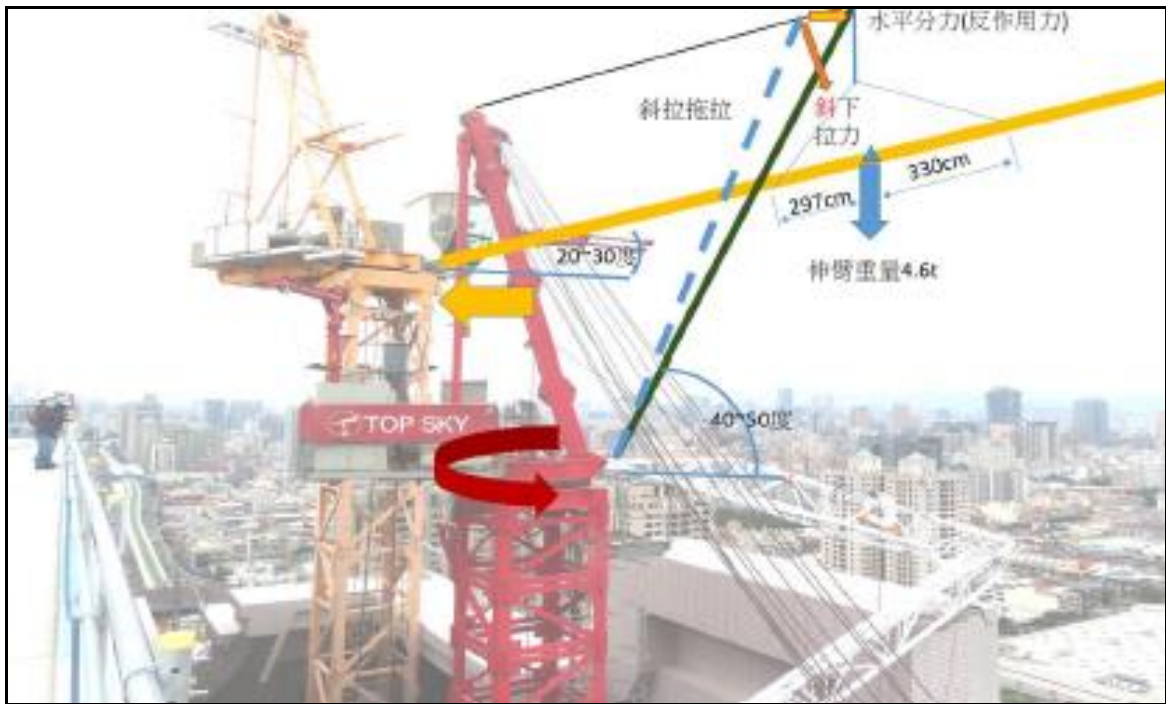
圖15 拆除機吊臂受力圖

- (3) 經查拆除機於112年5月3日竣工檢查時，測試過負荷裝置正常，並實施荷重試驗正常並無異狀。
- (4) 112年5月10日由宇球公司指派張○○(具鋼構組配作業主管資格)、楊○○(具營造業甲種職業安全衛生業務主管)及拆除機操作人員呂○○協助塔式起重機之拆除作業。
- (5) 據嘉源工程行領班劉○○稱述，112年5月10日當日拆除機操作人員呂○○操作拆除機將拆除工具吊運至塔式起重機上，嘉源工程行人員於塔式起重機伸臂上拆解吊鉤組、起伏鋼索、捲揚鋼索及安裝支持(拆除用)鋼索，拆除機吊鉤放置在塔式起重機伸臂的吊點上(以噴漆為記)(依圖面約21公尺處)，並以兩條吊掛用鋼索穿過塔式起重機伸臂桁架位置亦噴漆為記(事後經齊裕營造協助量測距吊點左右兩側分別為330公分及297公分)，再將鋼索兩端環首勾掛在拆除機吊鉤以馬鞍環固定吊掛用鋼索，許○○等3員退至塔式起重機操作平台，此時塔式起重機伸臂仰角約20~30度，拆除機伸臂仰角約40~50度(如下圖)。

- (6) 塔式起重機伸臂以長度相同之2條鋼索穿過伸臂之桁架從事吊掛作業，在伸臂有斜度下靠近根部之吊掛用鋼索為拉緊狀況，遠離伸臂根部為鬆弛狀況，因此伸臂脫離根部插銷孔時，伸臂在維持水平平衡前會上下擺動搖晃。
- (7) 為避免塔式起重機伸臂脫離插銷孔瞬間上下擺動搖晃，一側固定插銷退出插銷孔時，塔式起重機插銷孔以鐵製板手假固定，由於鐵製板手與插銷孔徑大小懸殊(鐵製板手直徑較小)，於拔除另一側固定插銷後，因塔式起重機伸臂在有仰角斜度下移動偏移，鐵製板手就卡在插銷孔。
- (8) 職安署於112年5月31日召開「112年5月10日臺中市南屯區文心南路259號旁工地宇球國際興業有限公司塔式起重機伸臂飛落肇災原因檢討會」，邀請外部專家學者針對本案結構分析，提

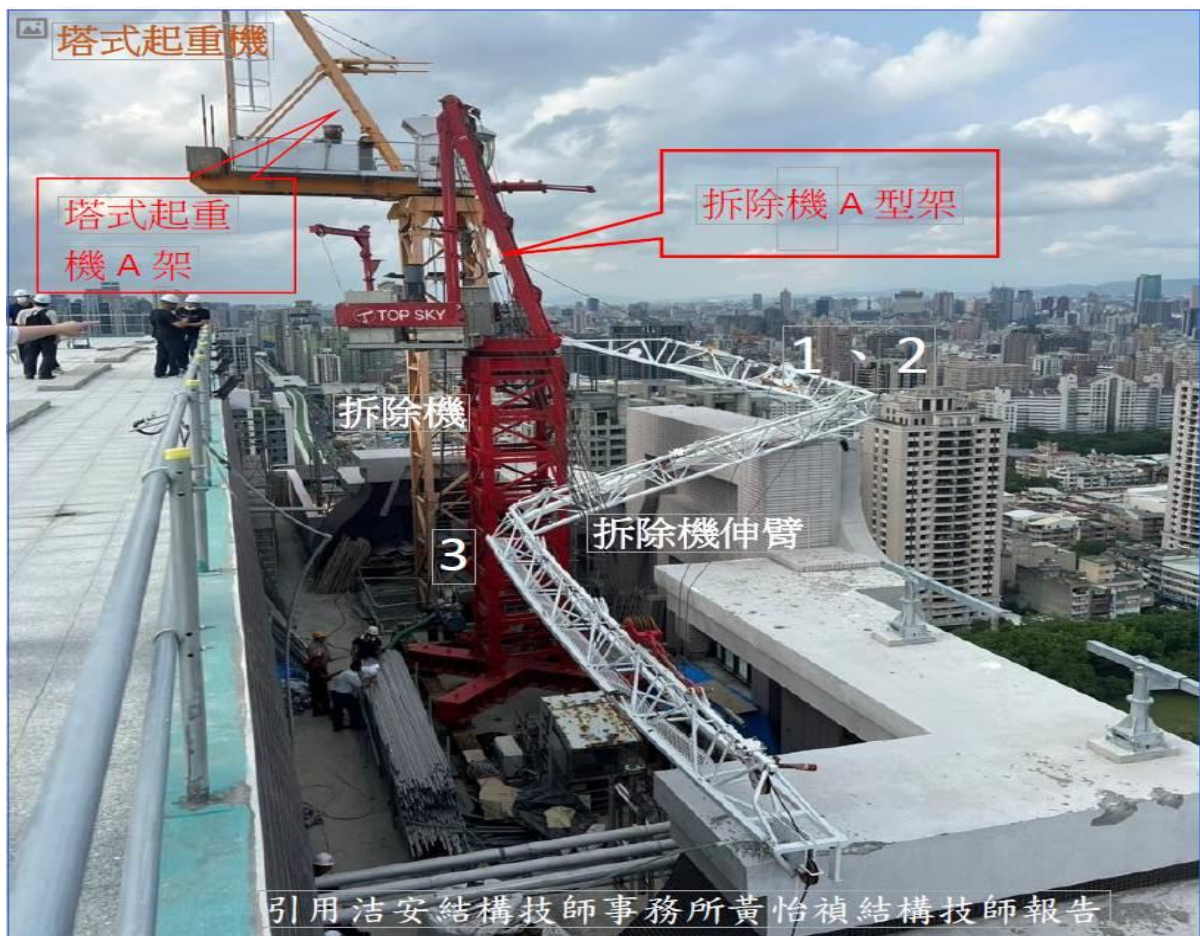
照片3 拆除機 TD2020 伸臂掉落於建築物屋頂

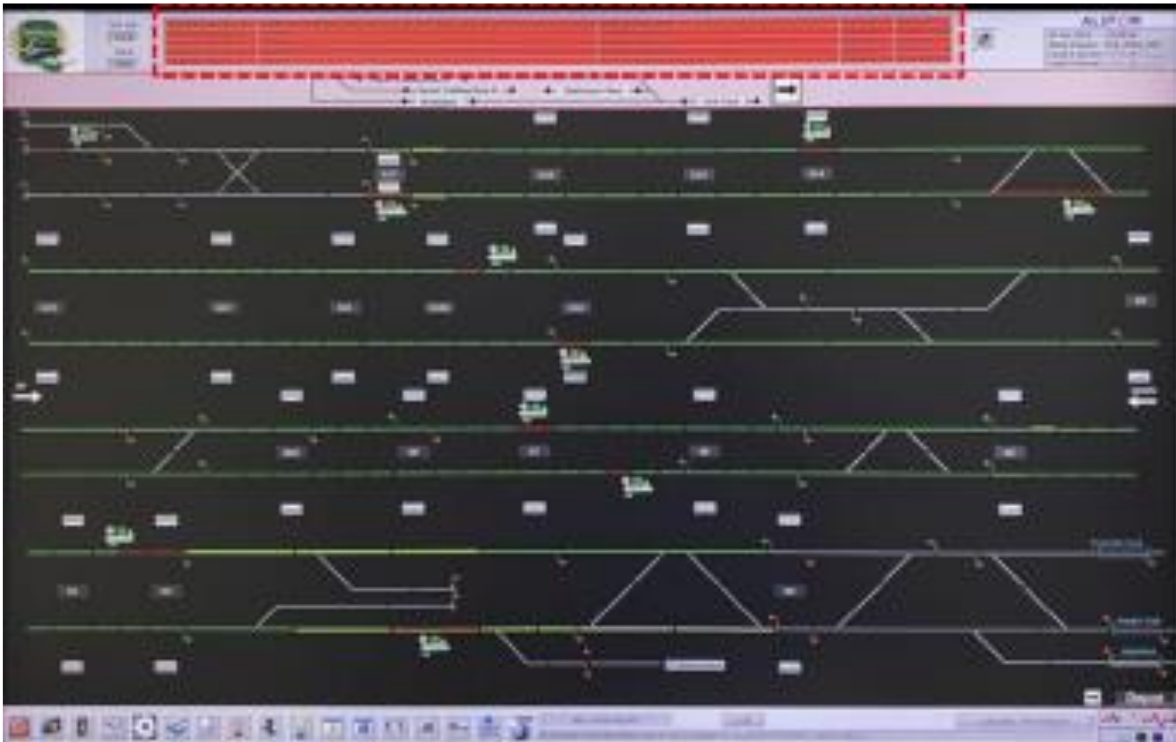
圖18 ATS SCADA頂部橫幅告警顯示

- (1) 正線控制工程師及機廠控制工程師依權責使用ATS SCADA分別監控正線及機廠，視需要進行列車及設備操作。
- (2) 事故前，機廠控制工程師之ATS SCADA監控畫面，置於機廠測試軌、臺中高鐵站與其聯鎖區及告警檢視畫面。
- (3) 1227:50時機廠控制工程師將臺中高鐵站及其聯鎖區切換至豐樂公園站畫面。當異常事件發生，如列車緊急煞車作動時，告警將傳送至ATS SCADA提醒監控人員。正線及機廠控制工程師之ATS SCADA皆會收到全系統內所發生之告警，原始系統設計告警未因監控權責區域不同而分流。
- (4) 最新5則告警顯示於監控畫面頂部橫幅之告警框架中，如圖18紅色虛線框處。於此處無法確認(Acknowledge, ACK)告警，告警確認及相關

- 1、經查，當異常事件發生，如過電流故障跳脫時，告警將顯示於PWR SCADA畫面提醒監控人員，最新4則告警顯示於監控畫面頂部橫幅之告警框架中，但此處無法確認告警，告警確認及相關操作須於告警檢視畫面執行。另自動監視及資料擷取系統（下稱ATS SCADA）最新5則告警則顯示於監控畫面頂部橫幅之告警框架中，告警確認及相關操作亦須於告警檢視畫面執行。
- 2、據運安會訪談機廠控制工程師、電力控制工程師、正線控制工程師紀錄略以：
 - (1) ATS SCADA告警畫面在右手方，正線三軌電力畫面在左上方，無法同時監控系統資訊。
 - (2) VCP、ATS SCADA 呈現的資訊及圖控都很小，不利於人員快速判讀。
 - (3) ATS系統顯示訊息之字體過小；另ATS螢幕上方雖有快捷鍵可跳至特定車站畫面，但仍有操作不便之處。如當點選G10站，其位置可能顯示在兩個操作螢幕中央而產生不連續之問題，而控制工程師必須使用滑鼠滾輪，以手動移動方式讓操作畫面完整顯示於螢幕，增加列車控制與操作反應時間。
 - (4) 因告警螢幕配置在席位側邊，且告警顯示文字較小，故有時不易辨識告警內容，需趨前確認告警內容，再使用其他ATS螢幕進行相對應操作。

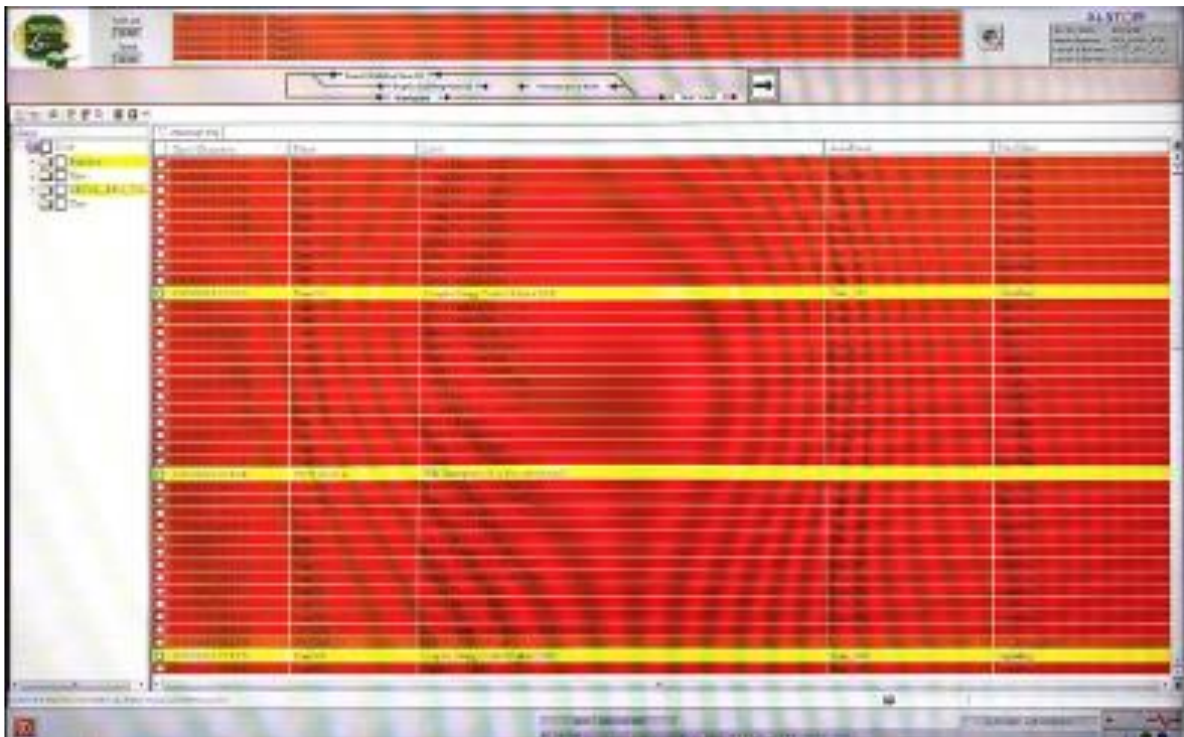
圖19 ATS SCADA告警檢視畫面

操作須於告警檢視畫面執行，如圖19。

- 〈1〉告警檢視畫面以12號字體呈現下列資訊：
- 《1》告警發生日期與時間。
 - 《2》告警名稱：用以識別告警來源（相關的裝置、動作……等）。
 - 《3》告警標籤（內容）。
 - 《4》告警所屬的區域群組。
 - 《5》告警所屬的功能群組。
- 〈2〉告警的預設排序依以下條件進行排序：
- 《1》未確認告警。
 - 《2》告警嚴重性。
 - 《3》發生時間順序。
