113年8月7日第49次財政及經濟委員會

台電外包廠商 職災意外頻傳案

王幼玲委員、王美玉委員

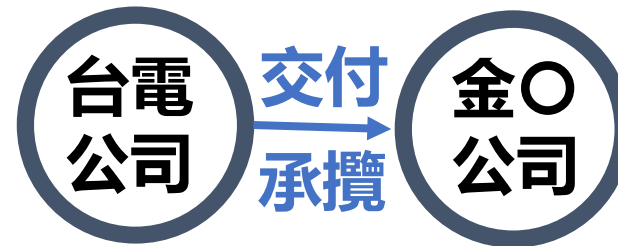
112年8月2日，台電公司南投區營業處承包商 於南投縣魚池鄉維修電桿，發生柯姓工人感電死亡案

直接原因：勞工柯員從事高壓電纜線更換工程發生**逆送電**遭電擊，造成右手掌、左側胸電擊傷，致電性休克死亡。

【不安全狀況】 電路開路(即停電)後，從事該電路之高壓電纜線更換作業，**未使用短路接地器具確實短路，並加接地。**

- 1.未落實承攬管理。
- 2.未依照台電公司作業標準程序辦理。
- 3.未執行職業安全衛生管理計畫。

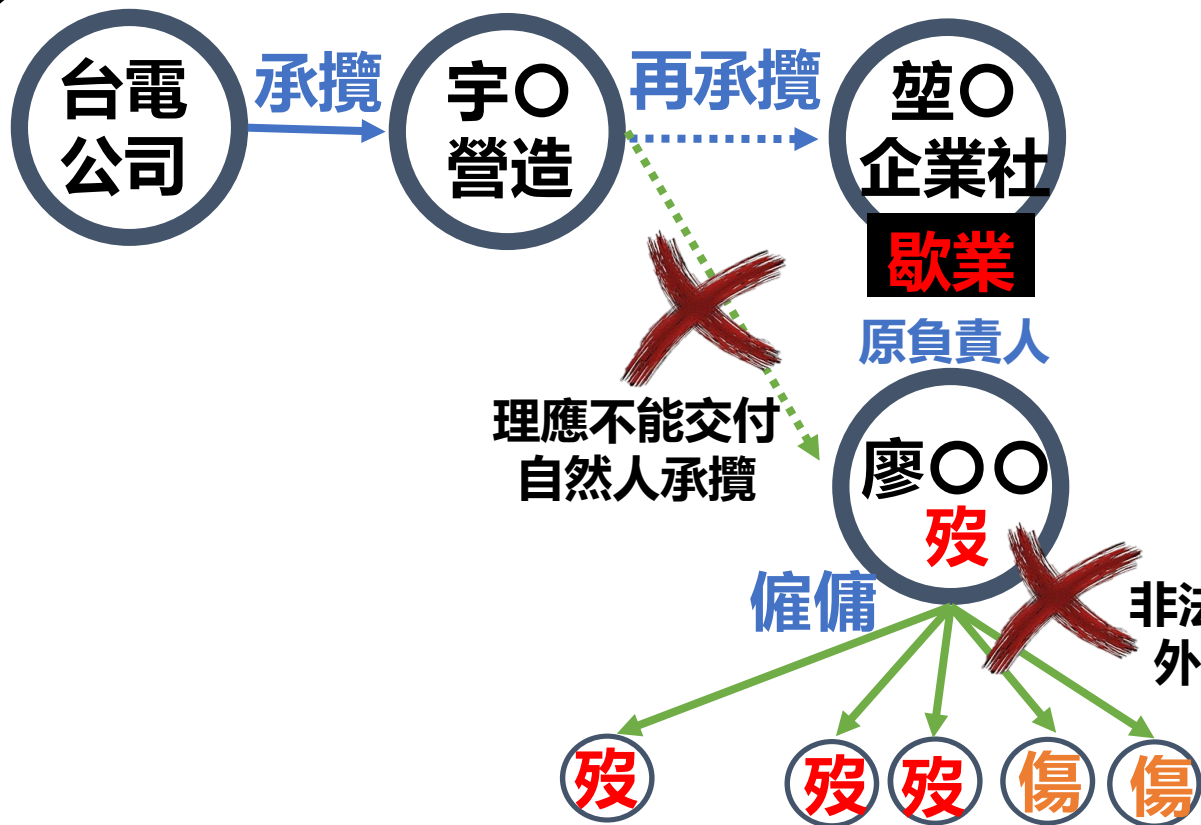
112年8月3日，台電公司輸變電工程處北區施工處承包商，於桃園巴陵電鐵塔工程途中發生重大交通意外，造成4死2傷

發生災害之罹災者 6 人中，
除廖君以外的 5 人，
均非台電列冊有工作證可進場人員 ~~X~~
其中 4 人，
更為逾期停(居)留的非法外國人。

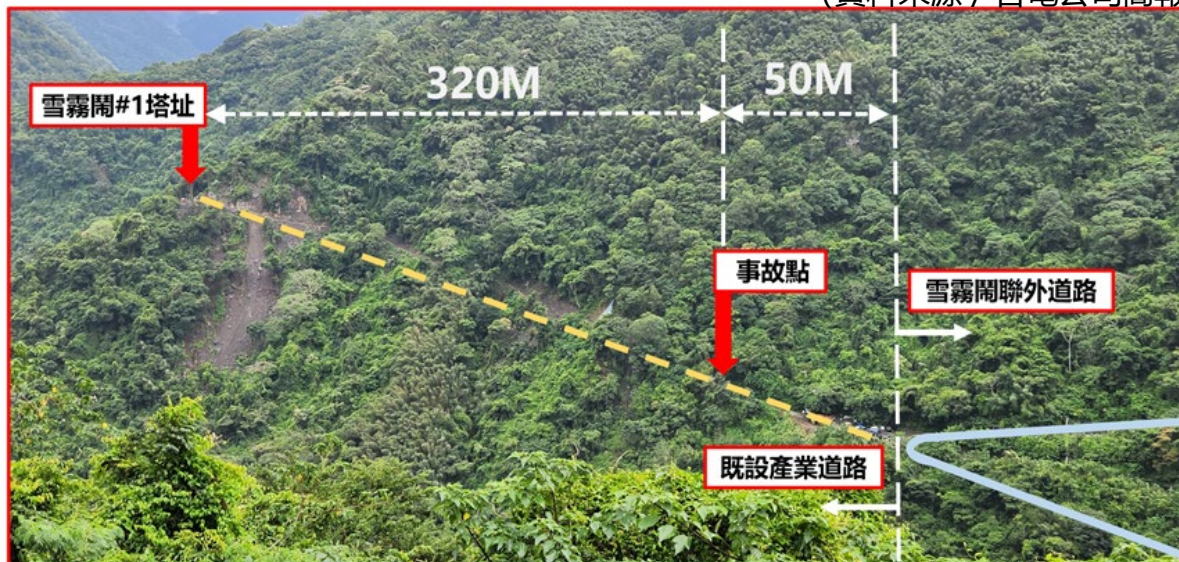
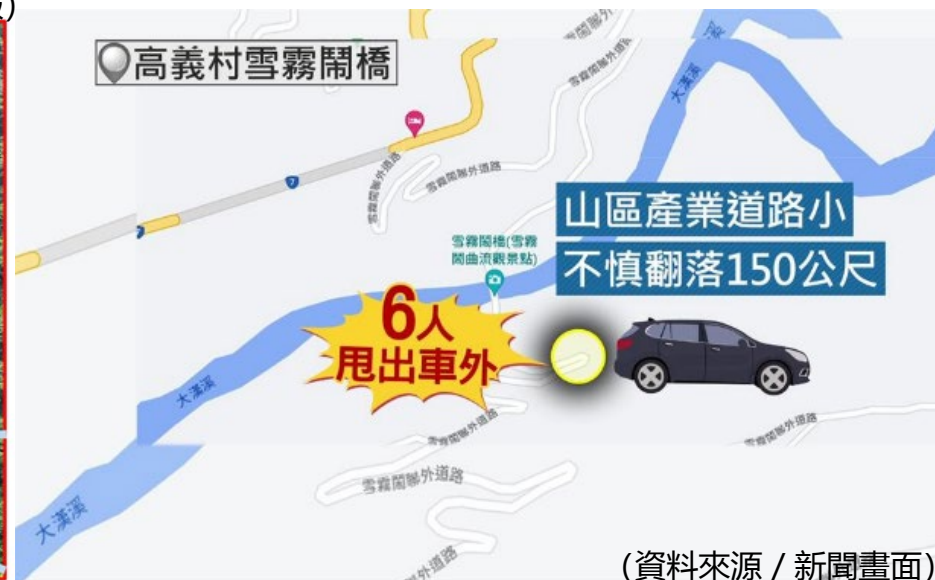
112年8月3日，台電公司輸變電工程處北區施工處承包商，於桃園巴陵電鐵塔工程途中發生重大交通意外，造成4死2傷

- 因案發地點位於產業道路，非雇主所能支配、管理之場所，屬 **勞動場所** (非工作場所) 職業災害。因此，在經濟部及台電公司內，是不被計入職災件數的計算。

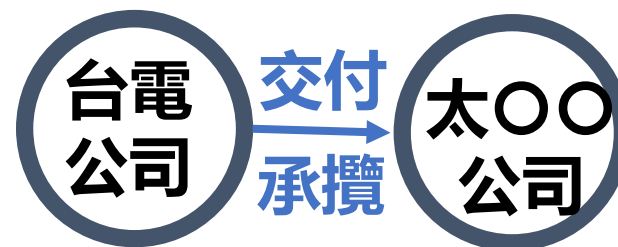
112年9月9日，台電公司南區施工處承包商 於嘉義縣番路鄉高壓電塔查察作業，發生陳姓工人感電死亡案

直接原因：罹災者於特高壓電路從事設備及線路之檢查作業，不慎碰觸69kV(對地電壓39.84kV)帶電體造成感電傷重死亡。

間接原因：【不安全狀況】未停止送電、未確認停止送電、未使用絕緣防護具及其他必要之防護器具。
