調 查 報 告

參、案由：112年5月10日臺中捷運路線旁之興富發建築工地位於31樓高的吊臂突然掉落，砸穿正在行駛的捷運列車，造成乘客1死多傷災害。相關主管機關有無違失，實有深入調查之必要案。

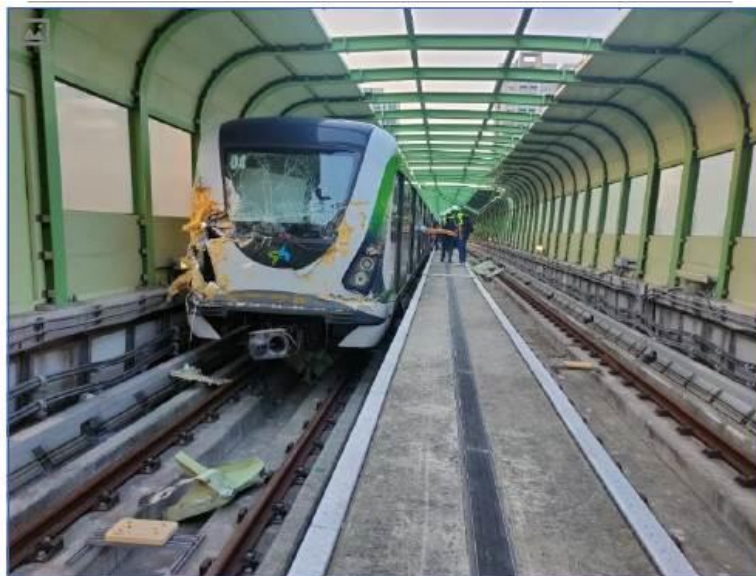
圖2 事故列車車頭撞擊塔式起重機桁架後毀損

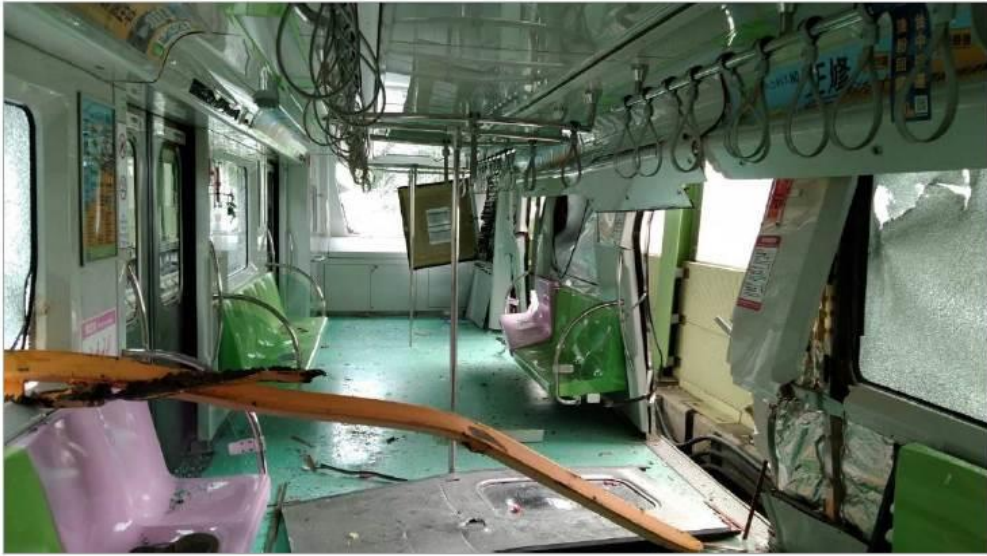
圖3 事故列車車門脫落

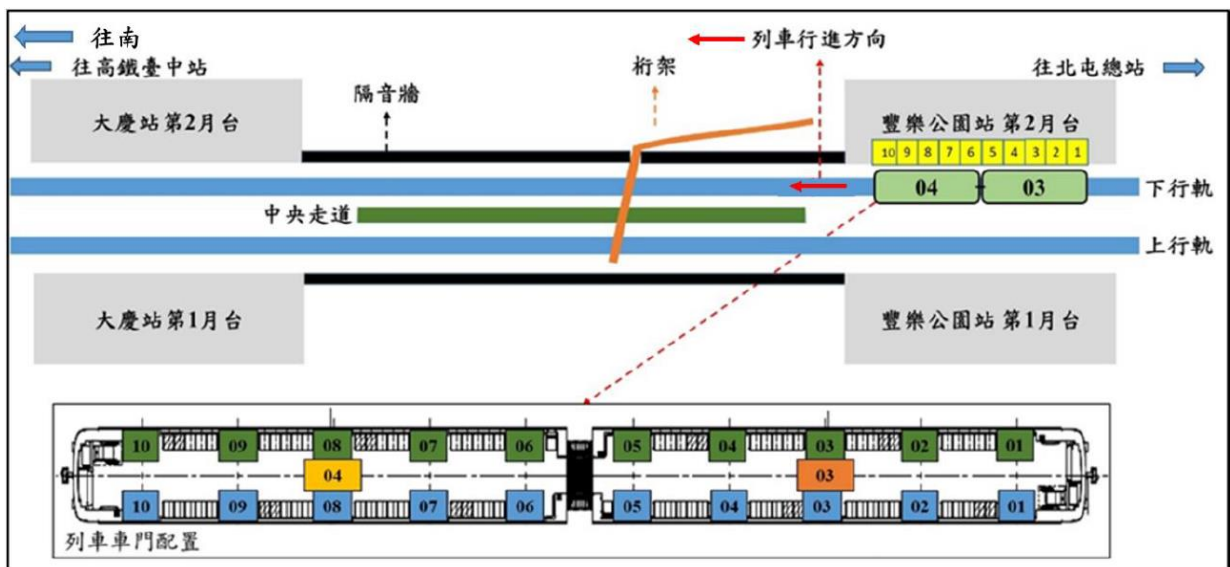
(六)塔式起重機桁架侵入臺中捷運軌道前，1226:50時事故列車進入豐樂公園站第2月台(下行軌)，如圖12，1227:03時，事故列車停靠月台，塔式起重機桁架侵入軌道，1227:10時全車車門開啟，隨車站務員由04車廂10號車門處走出至月台，面向北端(列車後部)確認旅客上、下車情形，車站保全人員站立於第2月台第6及7號月台門附近面向月台北端。車站保全人員聽到撞擊聲響後於1227:13時轉身察看。依運安會訪談紀錄，車站保全人員表示一開始看到煙霧灰塵，後發現桁架橫跨在軌道區，便以對講機向值班站長通報並向月台南端移動。值班站長聽到桁架撞擊聲音時，亦聽到車站保全人員以對講機呼叫，於是移動至1月台瞭解情況。

圖12 事故列車車門、車站月台、軌道配置及桁架掉落位置(示意圖)

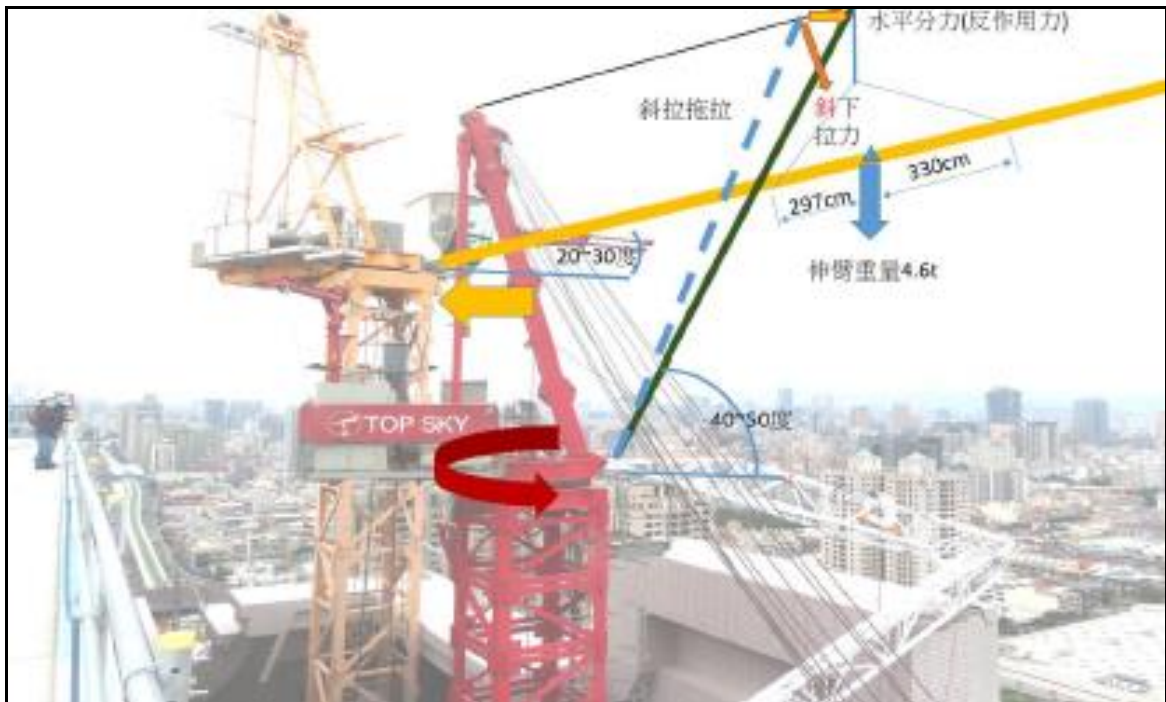
圖15 拆除機吊臂受力圖

- (6) 塔式起重機伸臂以長度相同之2條鋼索穿過伸臂之桁架從事吊掛作業，在伸臂有斜度下靠近根部之吊掛用鋼索為拉緊狀況，遠離伸臂根部為鬆弛狀況，因此伸臂脫離根部插銷孔時，伸臂在維持水平平衡前會上下擺動搖晃。
- (7) 為避免塔式起重機伸臂脫離插銷孔瞬間上下擺動搖晃，一側固定插銷退出插銷孔時，塔式起重機插銷孔以鐵製板手假固定，由於鐵製板手與插銷孔徑大小懸殊(鐵製板手直徑較小)，於拔除另一側固定插銷後，因塔式起重機伸臂在有仰角斜度下移動偏移，鐵製板手就卡在插銷孔。
- (8) 職安署於112年5月31日召開「112年5月10日臺中市南屯區文心南路259號旁工地宇球國際興業有限公司塔式起重機伸臂飛落肇災原因檢討會」，邀請外部專家學者針對本案結構分析，提

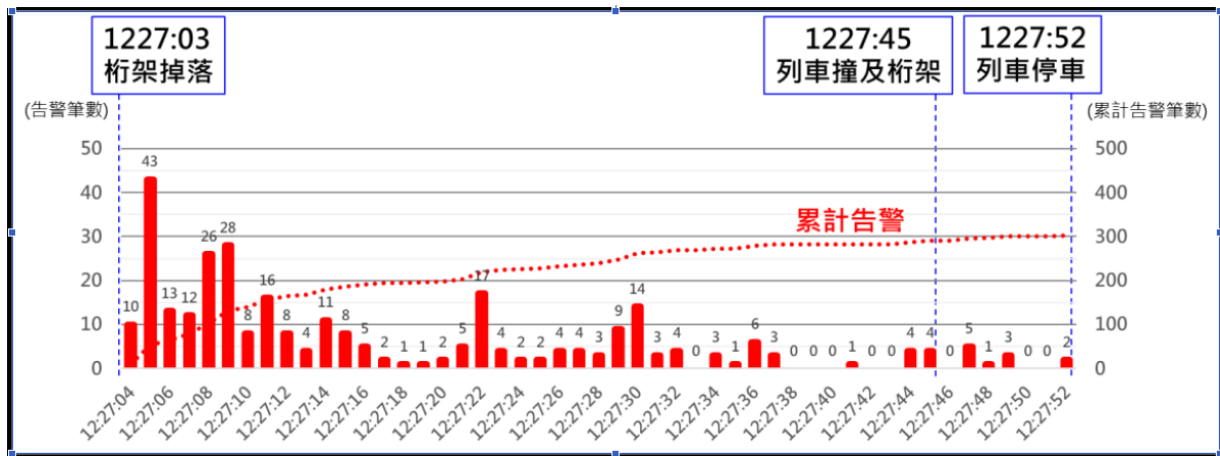
(5) 依據設計文件，在PWR SCADA工作站中設置有警報檢視器，可將告警內容進行篩選及匯出，經調閱事故當日行控中心PWR SCADA告警紀錄，自1227:03時桁架掉落於軌道後，於1227:04時開始出現10筆電力告警，後續逐秒陸續出現有多筆電力告警，如圖22，至1227:52時事故列車撞擊桁架停車之過程間，計有302

圖22 事故當日1227:04 時至1227:52 時電力告警筆數
