調 查 報 告

參、案由：112年5月10日臺中捷運路線旁之興富發建築工地位於31樓高的吊臂突然掉落，砸穿正在行駛的捷運列車，造成乘客1死多傷災害。相關主管機關有無違失，實有深入調查之必要案。

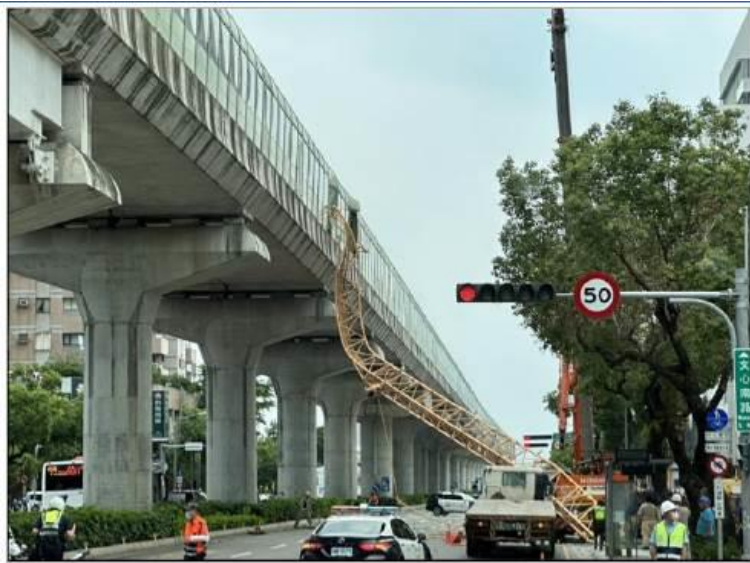
(一)112年5月10日，事故列車由編號03及04兩節車廂組成，約1227³時在豐樂公園站與大慶站間下行軌，撞擊侵入軌道之塔式起重機桁架（如圖1），造成列車車頭毀損及運行方向右側車門脫落（如圖2、圖3）。本次事故造成1名乘客死亡，15名人員受傷（1名隨車站務員及14名乘客，詳附件一）。

圖1 斷裂墜落之桁架侵入捷運路線

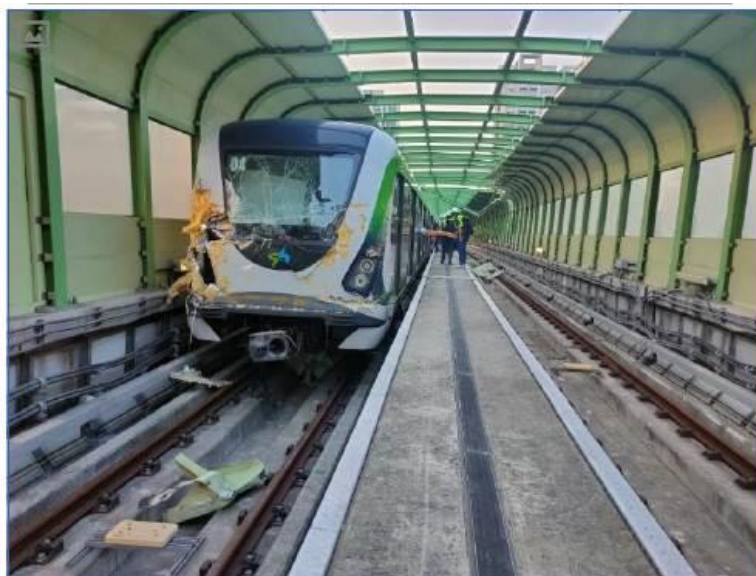
圖2 事故列車車頭撞擊塔式起重機桁架後毀損

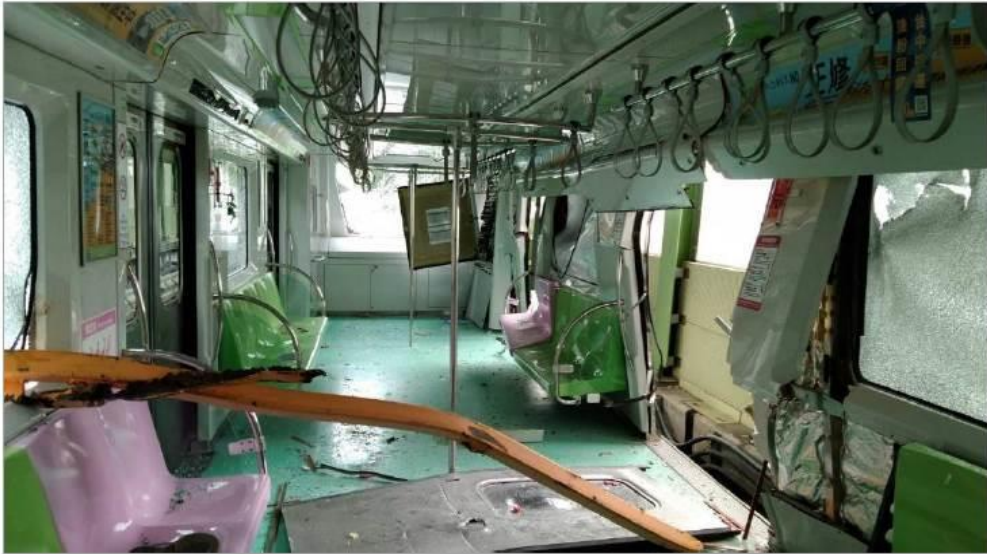
圖3 事故列車車門脫落

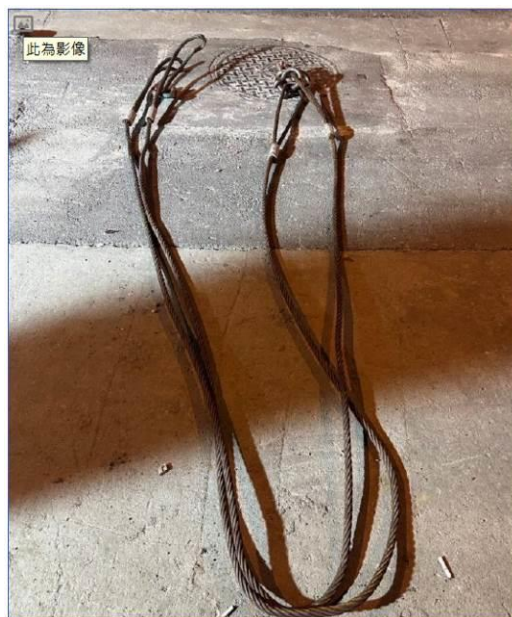
圖7 吊掛用鋼索

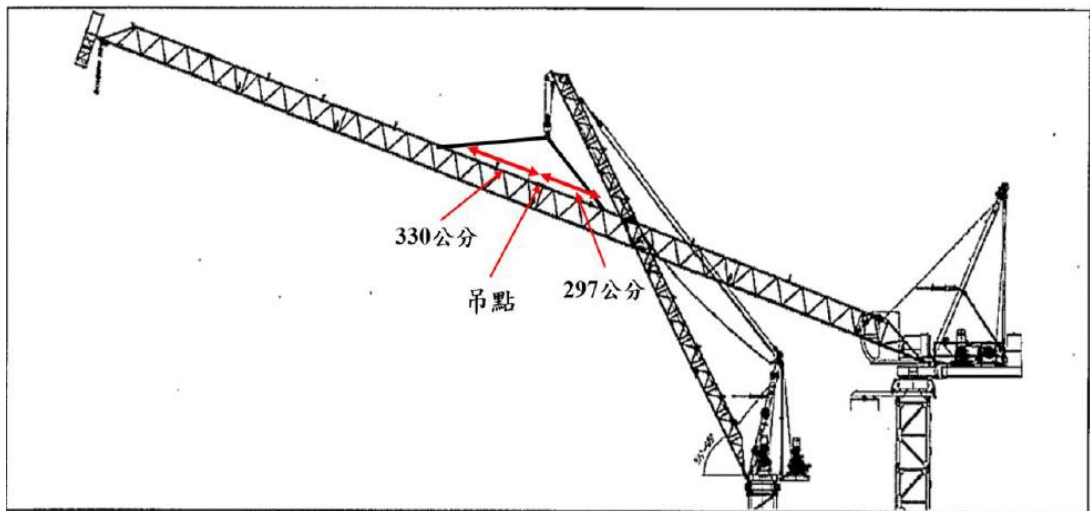
圖8 吊掛用鋼索穿過桁架距吊點位置 (示意圖)

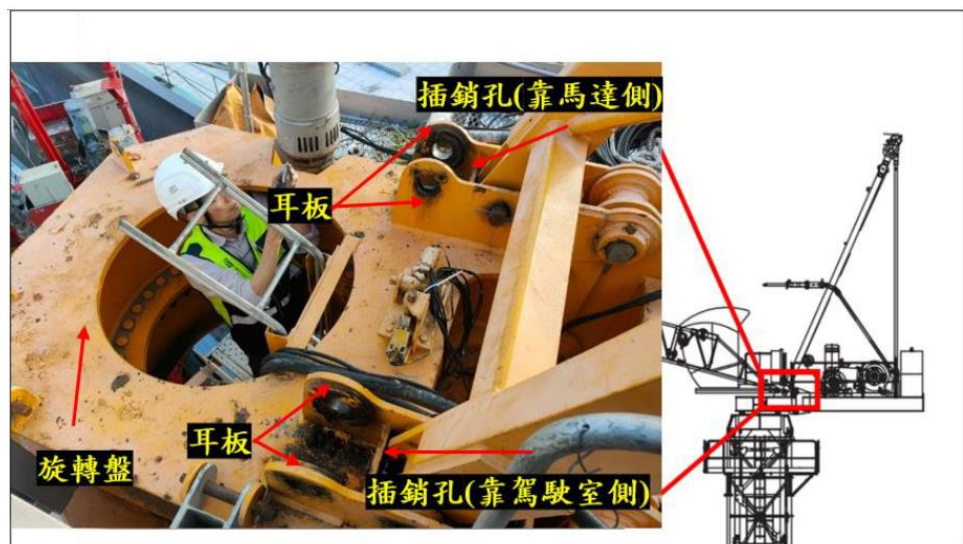
- 2、人員隨後進行塔式起重機桁架根部與旋轉盤間之固定插銷移除作業，嘉源工程行人員先將靠近駕駛室側之固定插銷退出插銷孔 (如圖9)，再以棘輪扳手置於根部插銷孔暫時固定，以防止桁架瞬間脫離塔式起重機根部插銷孔而上下搖晃，後續再將靠近馬達側之固定插銷退出插銷孔，此時桁架根部略為上浮。

圖9 塔式起重機桁架根部與旋轉盤接合處之插銷孔

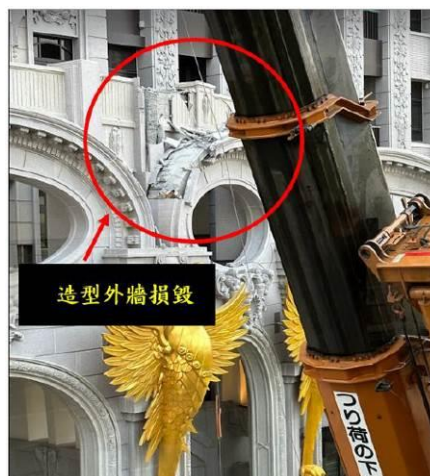
圖10 位於低層樓之造型外牆受損

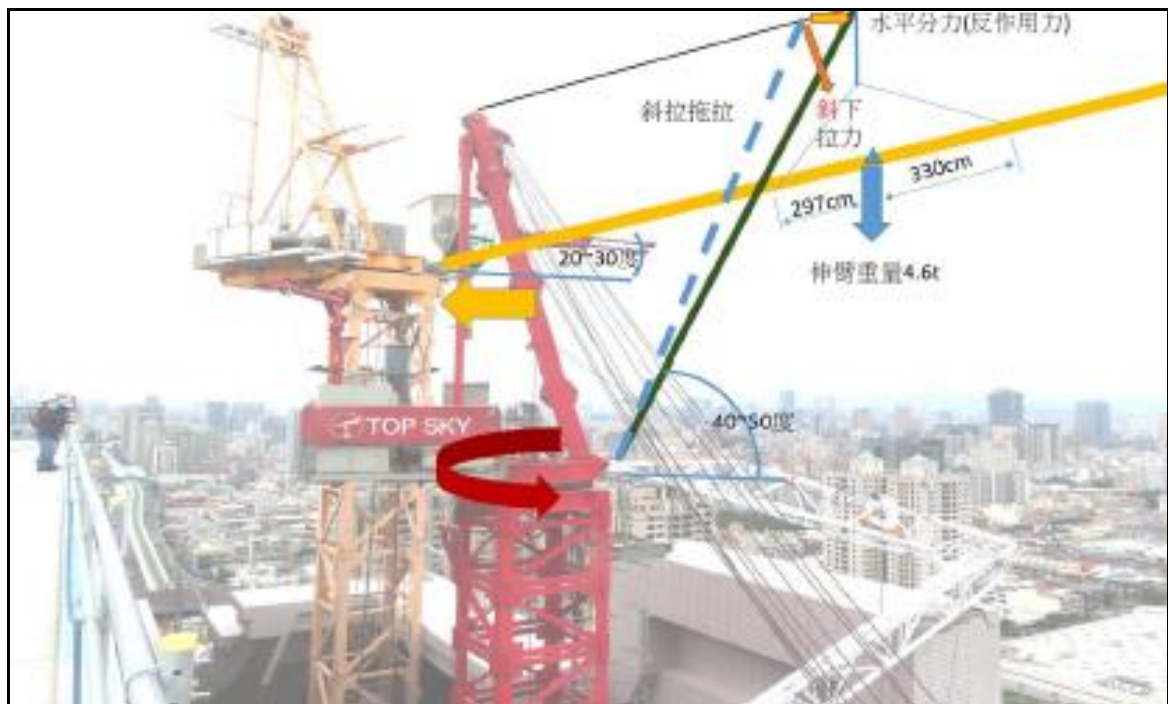
圖15 拆除機吊臂受力圖

- (6) 塔式起重機伸臂以長度相同之2條鋼索穿過伸臂之桁架從事吊掛作業，在伸臂有斜度下靠近根部之吊掛用鋼索為拉緊狀況，遠離伸臂根部為鬆弛狀況，因此伸臂脫離根部插銷孔時，伸臂在維持水平平衡前會上下擺動搖晃。
- (7) 為避免塔式起重機伸臂脫離插銷孔瞬間上下擺動搖晃，一側固定插銷退出插銷孔時，塔式起重機插銷孔以鐵製板手假固定，由於鐵製板手與插銷孔徑大小懸殊(鐵製板手直徑較小)，於拔除另一側固定插銷後，因塔式起重機伸臂在有仰角斜度下移動偏移，鐵製板手就卡在插銷孔。
- (8) 職安署於112年5月31日召開「112年5月10日臺中市南屯區文心南路259號旁工地宇球國際興業有限公司塔式起重機伸臂飛落肇災原因檢討會」，邀請外部專家學者針對本案結構分析，提

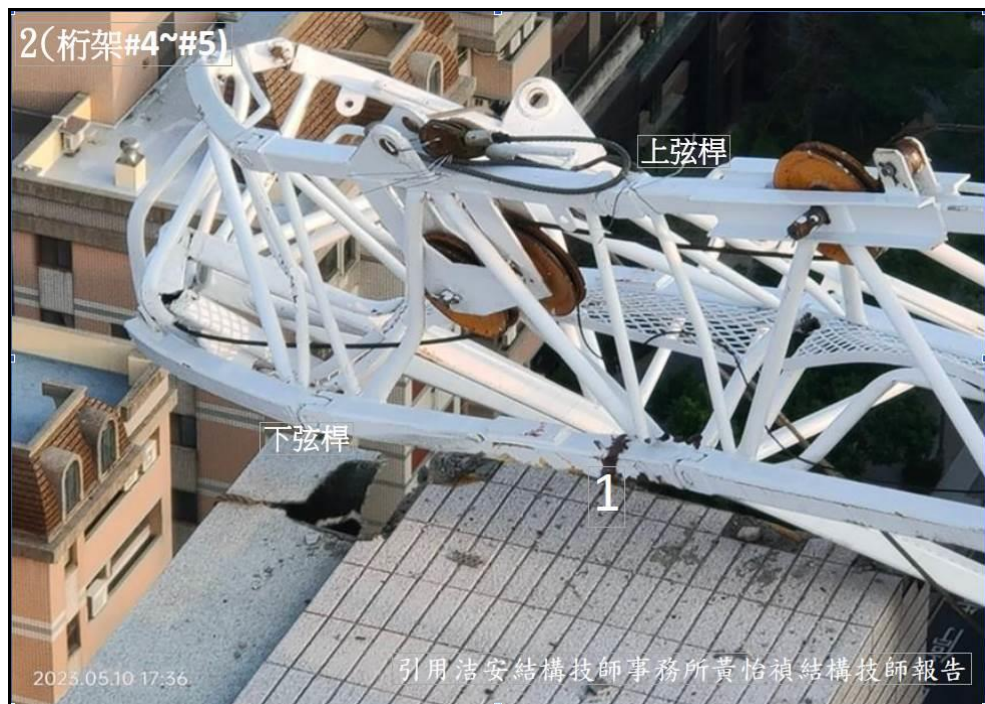
〈1〉破壞點(1)成因經判斷為拆除機(TD2020)伸臂之桁架破壞起始點，由鋼管外塗裝之油漆剝落現象，推定應為受壓挫屈破壞。

〈2〉破壞點(2)成因經判斷為塔式起重機(JTL110D6)伸臂下落時，其方向為斜下往建築物外牆側靠近，最終撞擊到建築物造型外牆之頂部位置；於此時，此下落之力量亦將拆除機(TD2020)之伸臂往下拉扯掉落，最終亦撞擊建築物之外牆。如下照片1。

照片1 破壞點1為研判發生挫屈位置、破壞點2發生在伸臂桁架#4~#5節處

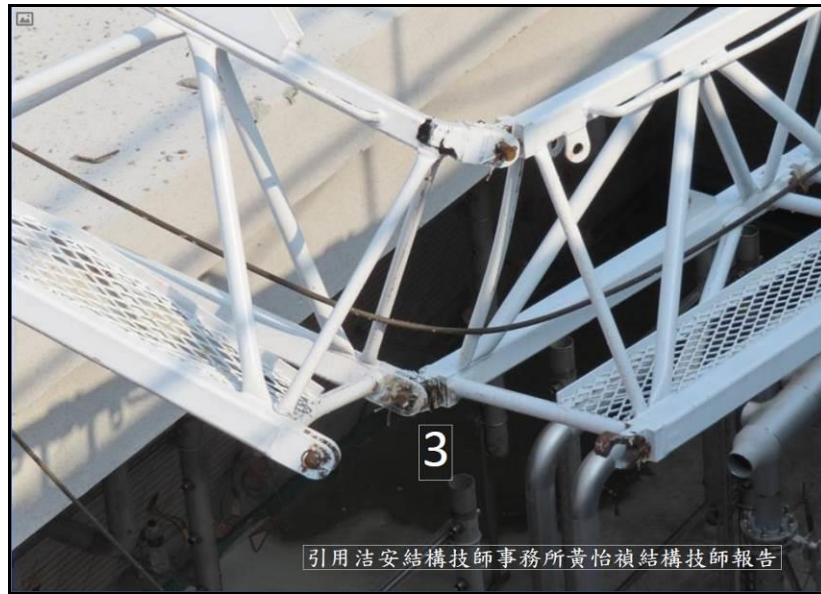
〈3〉破壞點(3)成因單純為拆除機(TD2020)桁架(伸臂)掉落時撞擊屋頂時折斷，其斷折之影像於1226:57時發生，如下照片2、3。

照片2 破壞點(3)伸臂掉落時撞擊屋頂時折斷

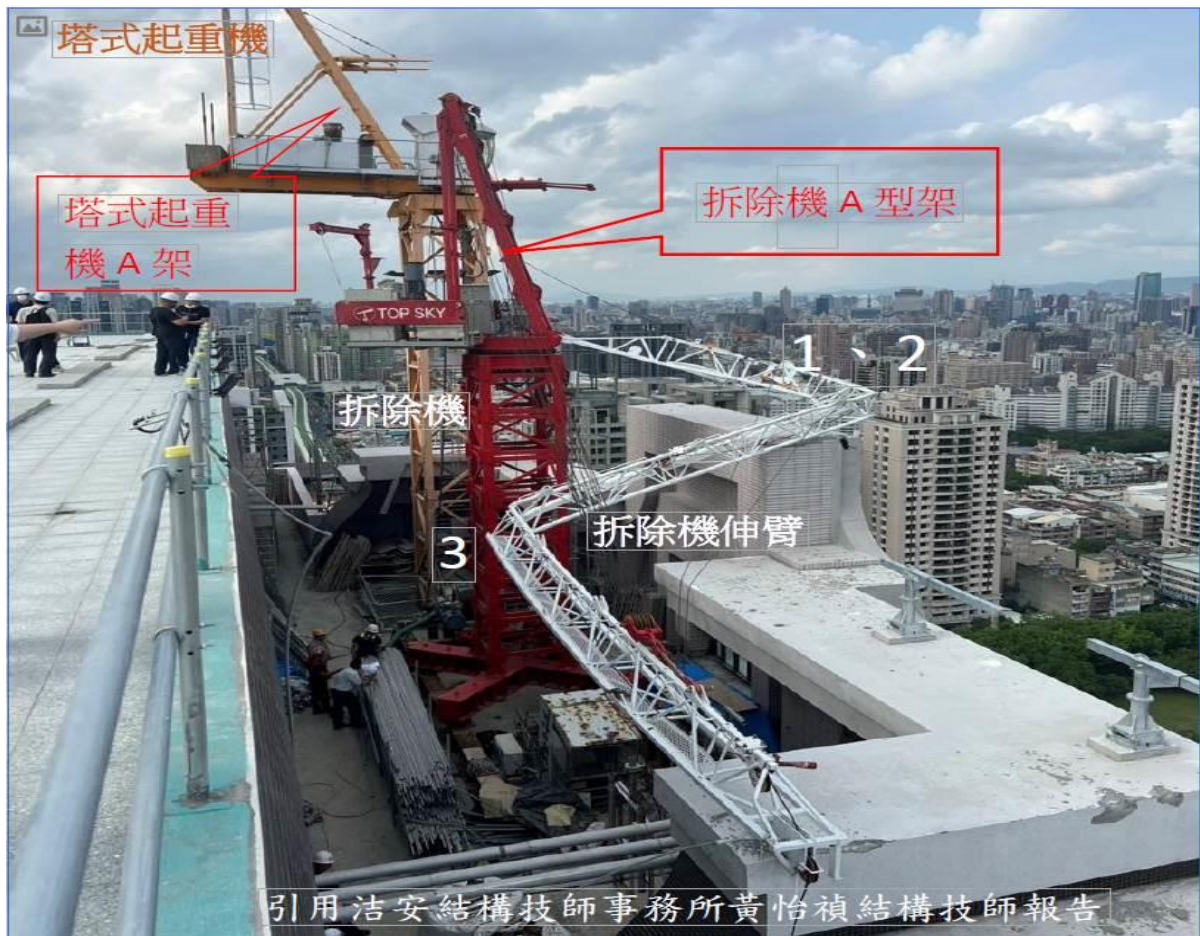
照片3 拆除機 TD2020 伸臂掉落於建築物屋頂

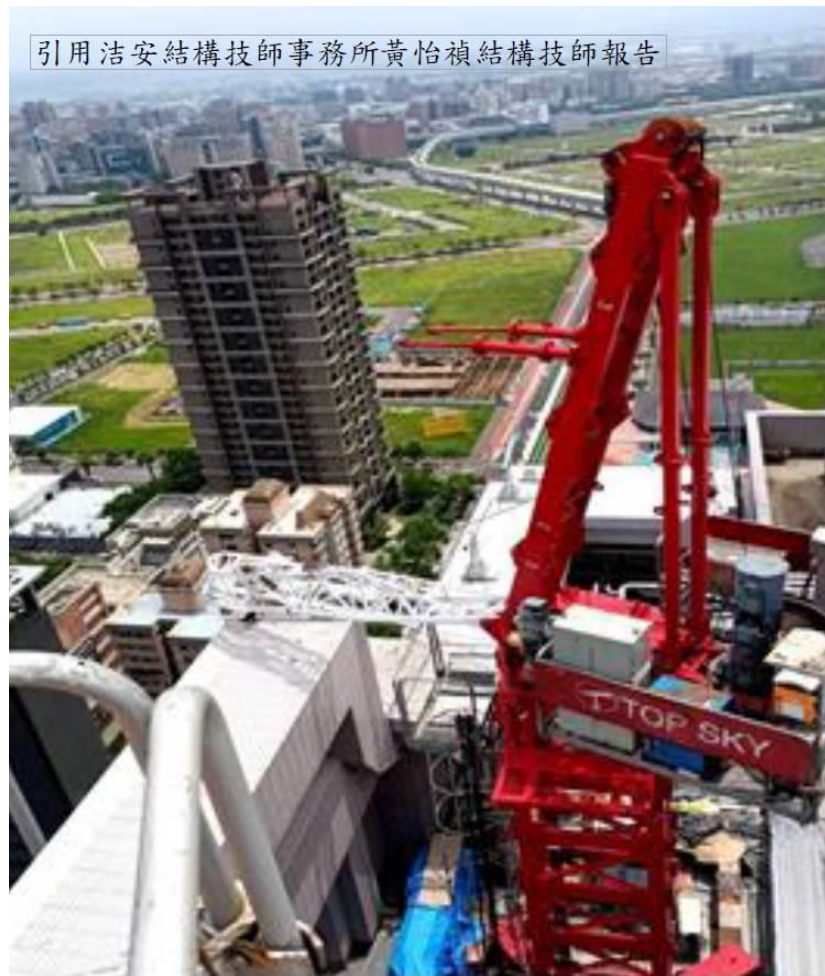
經現場比對拆除機A架與建築物相對位置及拆除機伸臂尖端與撞擊建築物位置（如下照片、圖示），發現與外牆面之夾角大於原始塔式起重機拆除規劃圖，其撞擊建築物位置為斜下之拉力，而斜下拉力造成拆除機伸臂#4~#5節處嚴重扭曲折斷後撞擊建築物之外牆；依據上述狀況採用SAP2000結構分析程式模擬拆除機在吊掛塔式起重機伸臂的作業角度，拆除機吊掛用鋼索在一斜拉角度後，其斜拉角度超過4.5度以上（即會產生500公斤重之水平分力），構件短期荷重之應力比會超過1.3，拆除機有拖拉之情形產生時，其水平分力會造成桁架弦材很大彎曲應力，拆除機伸臂極有可能產生破壞。

照片4 現場實際方位如所示，拆除機伸臂與外牆面至少夾50°角

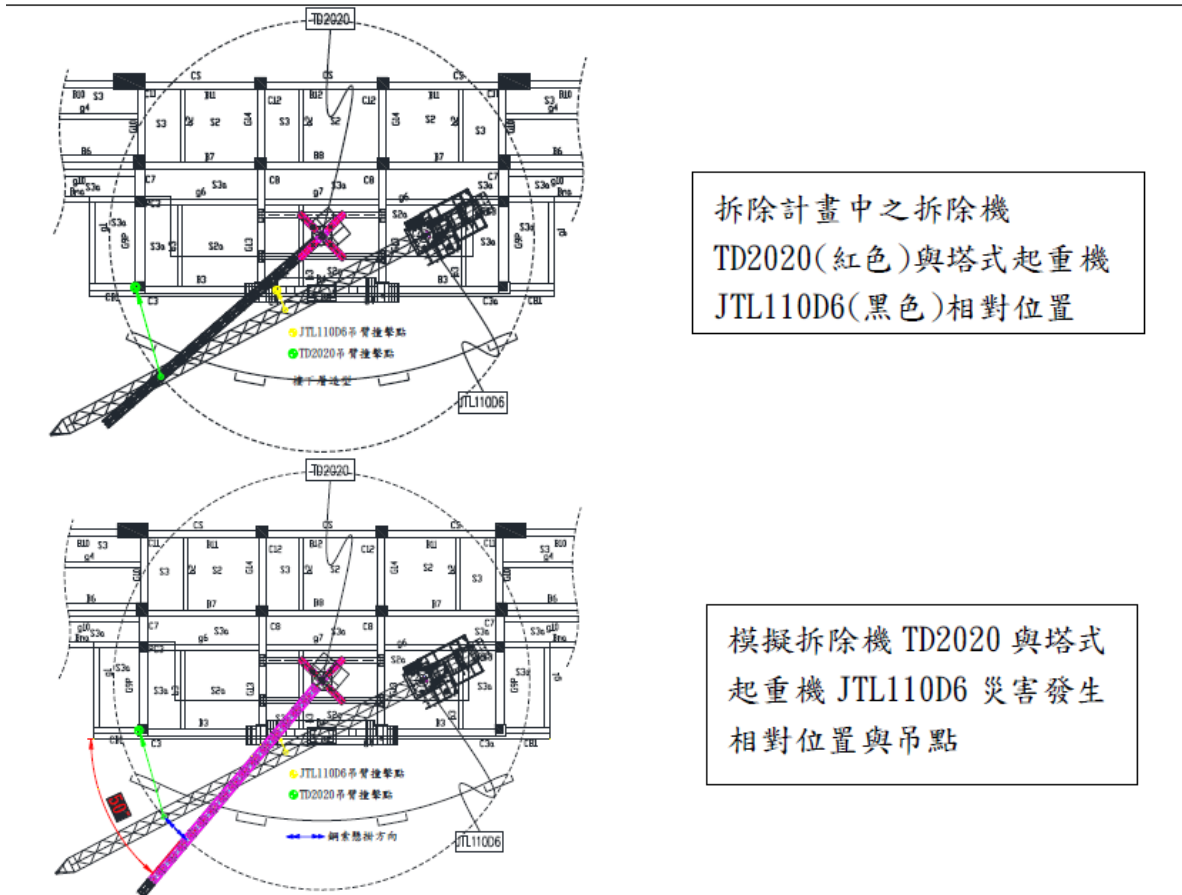
圖16 實際災害作業情況接近此一模擬狀況

(10) 依現場人員口述災害發生經過，其中由於拆除機順時針旋轉調整時，因塔式起重機伸臂根部固定處卡住而無法脫離，故指揮及吊掛人員許○○再請拆除機操作人員呂○○逆時針旋轉調整，此時拆除機逆時針產生之切線慣性力，造成拆除機斜拉塔式起重機伸臂，而超過4.5度以上之斜拉角度所產生之水平分力，使拆除機伸臂產生彎曲應力而破壞。

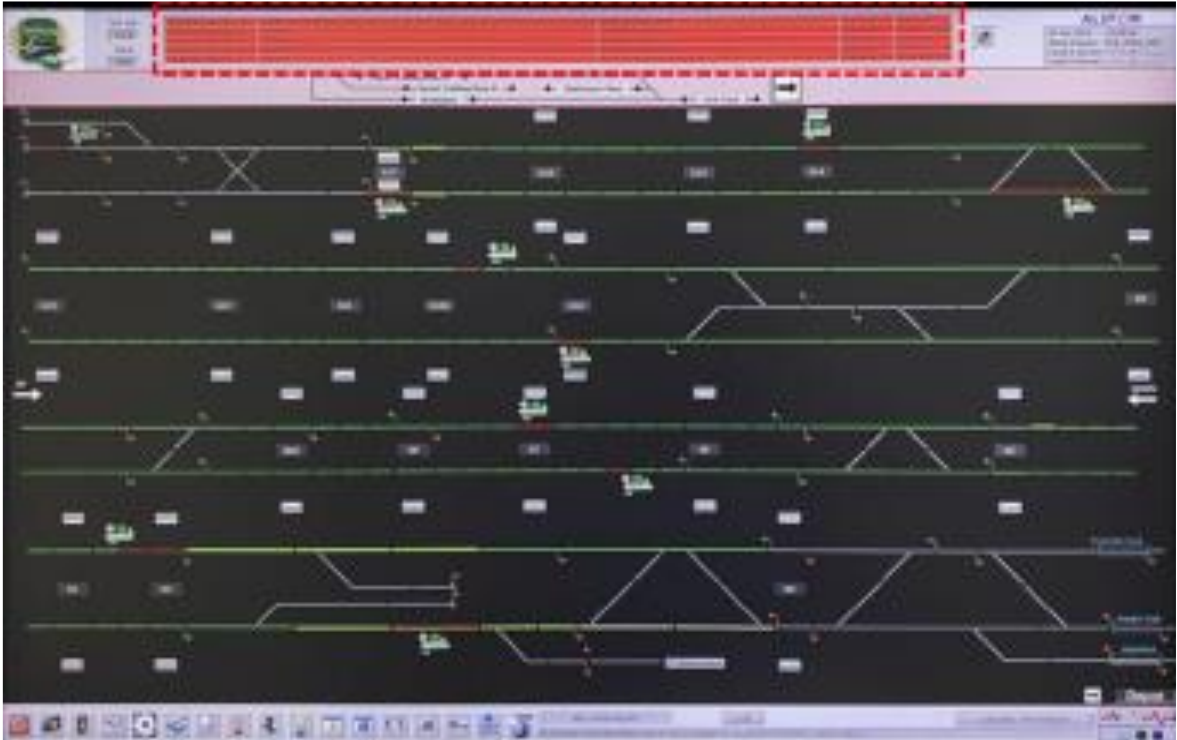
- (1) 正線控制工程師及機廠控制工程師依權責使用ATS SCADA分別監控正線及機廠，視需要進行列車及設備操作。
- (2) 事故前，機廠控制工程師之ATS SCADA監控畫面，置於機廠測試軌、臺中高鐵站與其聯鎖區及告警檢視畫面。
- (3) 1227:50時機廠控制工程師將臺中高鐵站及其聯鎖區切換至豐樂公園站畫面。當異常事件發生，如列車緊急煞車作動時，告警將傳送至ATS SCADA提醒監控人員。正線及機廠控制工程師之ATS SCADA皆會收到全系統內所發生之告警，原始系統設計告警未因監控權責區域不同而分流。
- (4) 最新5則告警顯示於監控畫面頂部橫幅之告警框架中，如圖18紅色虛線框處。於此處無法確認(Acknowledge, ACK)告警，告警確認及相關

圖18 ATS SCADA頂部橫幅告警顯示

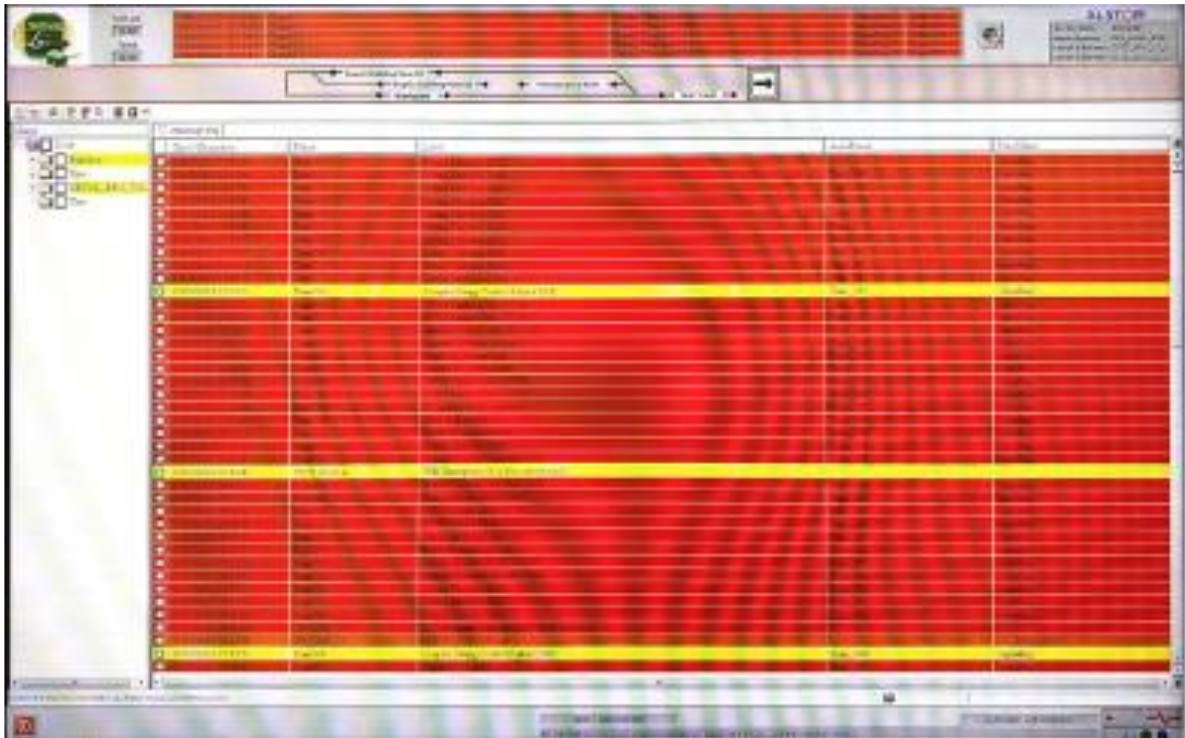
圖19 ATS SCADA告警檢視畫面

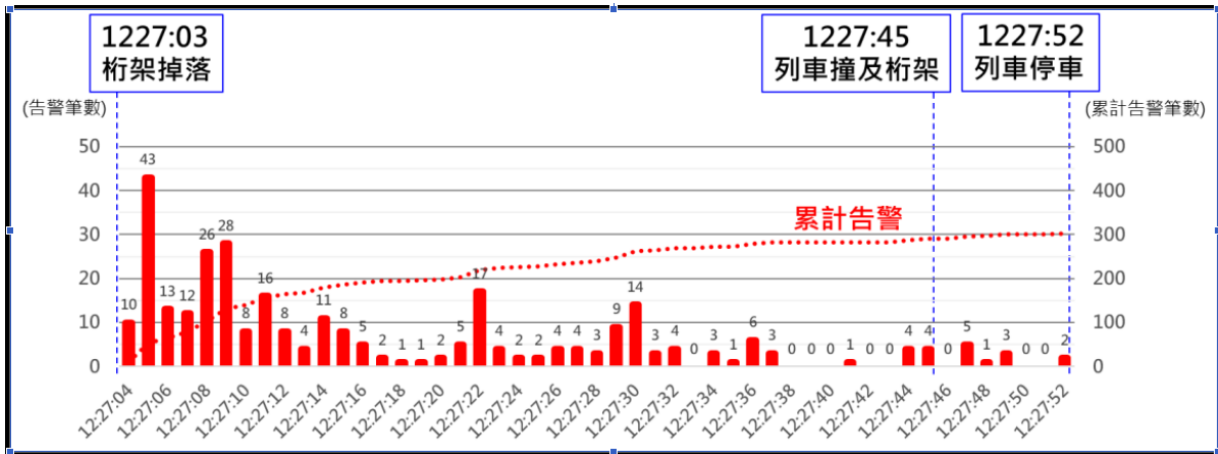
(5) 依據設計文件，在PWR SCADA工作站中設置有警報檢視器，可將告警內容進行篩選及匯出，經調閱事故當日行控中心PWR SCADA告警紀錄，自1227:03時桁架掉落於軌道後，於1227:04時開始出現10筆電力告警，後續逐秒陸續出現有多筆電力告警，如圖22，至1227:52時事故列車撞擊桁架停車之過程間，計有302

圖22 事故當日1227:04 時至1227:52 時電力告警筆數
