調 查 報 告 (公告版)

壹、案 由：陸軍第六軍團第三地區支援指揮部基隆祥豐營區於112年7月24日進行120公厘迫擊砲技術檢查作業，發生爆炸意外，致多名官兵輕重傷後，現場疑使用官兵自購之止血帶進行急救。究爆炸原因為何？現場人員有無落實相關作業程序？砲彈是否已逾使用年限？為何官士兵需要自購止血帶等情，均有深入瞭解之必要案。

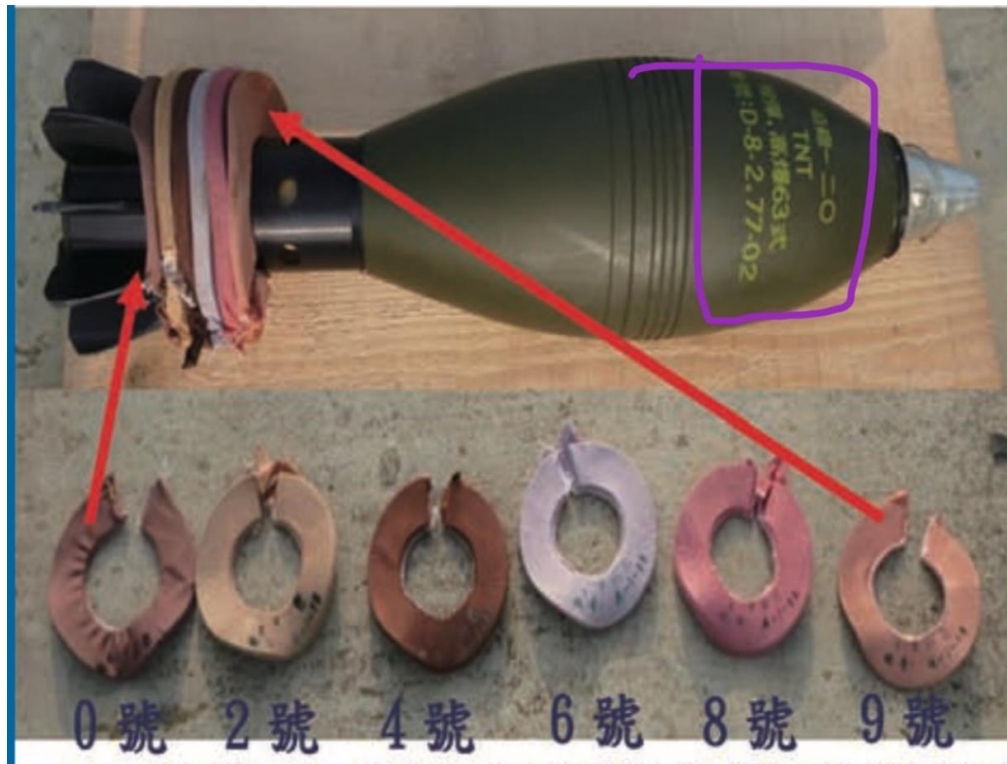
圖1 120迫砲批號彈藥外觀

(二)次查批號的意義是用來管制彈藥的品質，凡在相同之因素下(同一物料、同一工作人員、同一工作環境)製造者，可訂為(賦予)同一批號，以表示製造的廠家、出廠序號(批別)、彈種及出廠日期等，如圖1，陸軍彈藥鑑整手冊(上冊)03003訂有明文，以筆案批號D-9-4為例，第一組(D)代表製造廠家之識別符號(D為202廠代號)，第二組(9)代表系統編號，第三組(4)代表出場序號。本院為瞭解國防部112年9

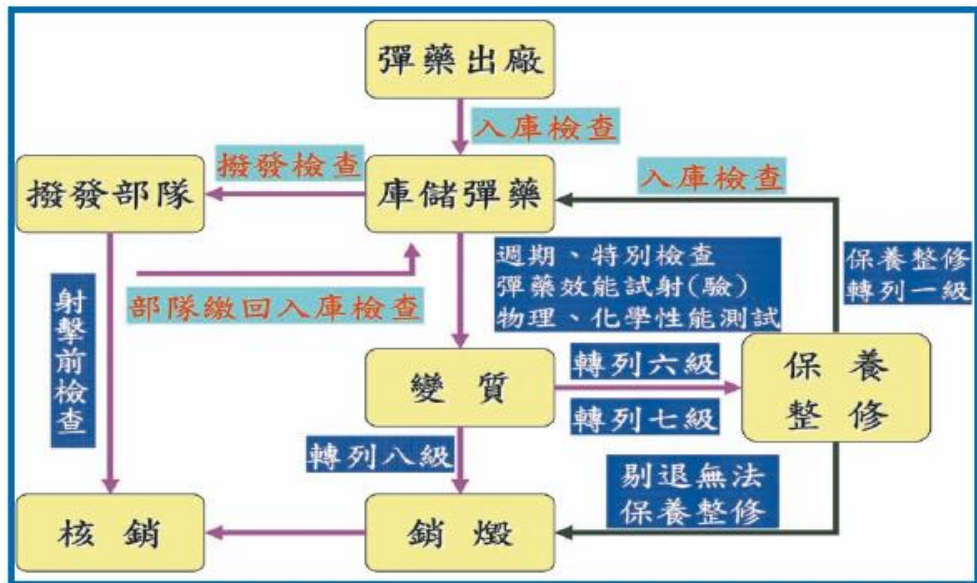
圖2 彈藥壽期管理技術檢查

與彈藥技術檢查。彈藥壽期管理技術檢查，如圖2。凡彈轉列七級，應送保養檢修。

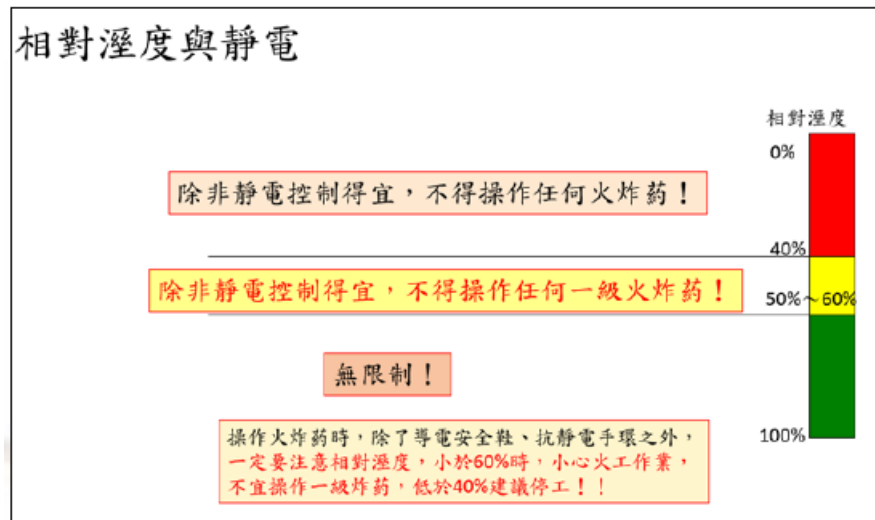
圖3 火工作業相對濕度要求圖

〈1〉依火工作業建議相對濕度需於60%以上為宜，詳如圖3。相對濕度40%-60%，除非靜電控制得宜，不得操作任何一級火炸藥！

〈2〉依工安常用靜電計算慣例，人體最大帶靜電壓為25KV，人體電容為500pF，則依靜電放電能量公式 $1/2CV^2$ 計算，可得人體條件下發生靜電放電之能量將高達156.25mJ，此能量足以將各式火工品或TNT粉末引發。

〈3〉本次TNT測試之靜電感度之換算點火能量分布於82.15-107.21mJ(各TNT樣品靜電感度分析結果如表4)，由上述人體最大靜電帶電能量評估，均足以由靜電放電方式引發引信內之浮藥，進而產生弱爆現象。
