## 糾 正 案 文 (公 布 版)

壹、被糾正機關：海軍司令部。

由：海軍劍龍級海虎艦112年12月21日執行任務偵巡時發現「後救難浮標」非預期釋放，鋼纜呈拖帶姿態，該艦艦長遂決定派員上甲板回收，惟回收及後續救援人員卻陸續遭浪擊及艦體不穩等因素，導致出艙11人中有7人陸續吊掛舷邊，其中6人因安全索反覆纏絞變形斷裂落海，迄今仍有3人失聯，且救援過程中造成2部主機及空調、電力等系統裝備故障受損。究其原因，海軍司令部對於該等狀況欠缺明確指引，導致艦長依據不適用之修護通令029號派員回收浮標；此外，艦長在決策過程中對事故曝光及回收作業風險之考量失衡，足見海軍對於領導幹部之風險認知及素養教育確有不足，海軍司令部責無旁貸，實有明確違失。再查「後救難浮標」非預期釋放原因，海軍調查後研判係木質蓋板脫落所致，並以「前救難浮標」蓋板有脫膠及螺絲鬆動情形，佐證後救難浮標因蓋板脫落而釋放之結論，然本院調閱該艦史略卡，發現該木製救難浮標蓋板已9年10個月未曾更新，與其過去更新週期明顯不同，然海軍未加注意，雖訂有月檢、季檢、任務前航前檢查、定保及大修等層層把關機制，卻均未能發現蓋板有脫膠及螺絲鬆動情形，由上足見海軍於事前之檢查維護作業及事中之處置應變亟應檢討。另查本案

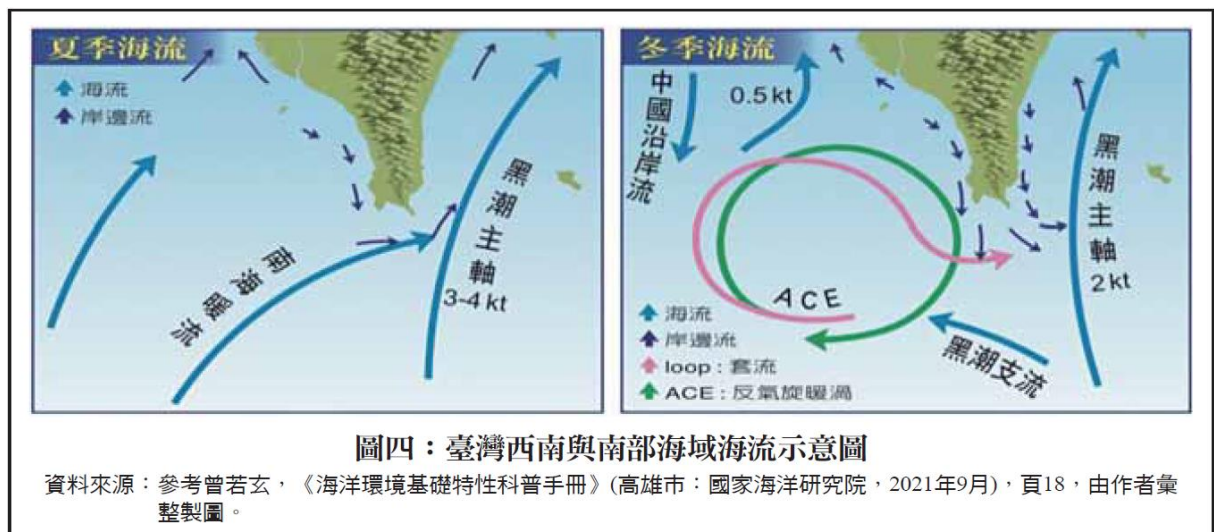
圖1 臺灣西南及南部海域海流示意圖。

- 〈1〉我海軍艦隊航行至此，應特別注意水流的流向與流速，加上與長浪和地形交互作用，容易產生亂流和詭浪，應特別注意航行安全。
- 〈2〉鵝鑾鼻外海波高0.5至1公尺的長浪發生機率為冬季>秋季>夏季>春季……，由西南海域全年湧浪分析顯示，西南與南部海域夏、冬

季的湧浪都比較大，加上南海盆地「共振」效應，增大了湧浪的振幅與不確定性。

〈3〉西南湧不僅發生在夏季，任何季節均可能發生，冬天也亦然。……112年12月21日發生的潛艦官兵落海案，研判即是遭遇非預期湧浪瞬間抬升，導致人員落海，而西南湧即是此案主要環境因素。
