糾 正 案 文

- 壹、被糾正機關：交通部暨所屬臺灣鐵路管理局、鐵道局。
- 貳、案由：交通部臺灣鐵路管理局辦理工程安全衛生設計未盡周延，工地管理懈怠鬆散，於110年4月清明節連續假期停止施工期間未落實工地門禁管制查核，肇生臺鐵408次太魯閣號列車撞擊墜落於軌道上之工程吊卡大貨車釀災，造成49人死亡，3百餘人受傷之不幸悲劇，為我國70餘年來最嚴重之交通意外事故。交通部負責全國鐵路行車安全之策劃與監督管理，鐵道局負責監理，於處理行政院「臺鐵總體檢報告」144項改善事項過程，與「安全」議題有關之列管事項在未有效落實之前，卻都陸續同意解除列管。此次重大行車事故傷痛，又再次嚴重打擊民眾對於鐵路行車安全的信賴，核有重大違失，爰依法提案糾正。

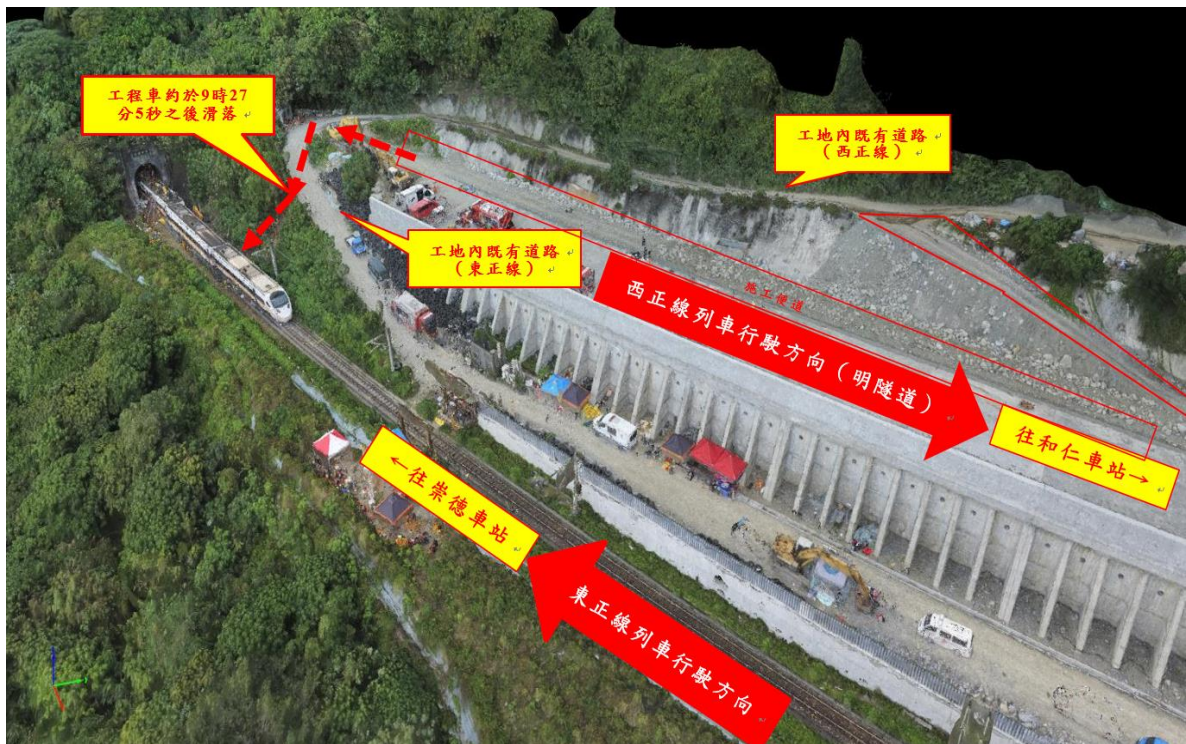
- (三)查本次事故K51標工程施工地點位處偏僻，位於山坡地及山坡底下地面，施工機具、材料、車輛及人員，均需於台9線北上約158公里處右側斜坡工區出入口管制哨進入唯一之既有道路，區分為西正線及東正線（詳圖2），據交通部及臺鐵局表示：「該『既有道路』係自63年以來之既成道路（附63年類比航攝影像為證），88年建設北迴線雙軌化時，該條既成道路仍存在，為該局路線巡查利用之便道，非該局所屬道路。依據聯○○○公司設計K51標工程編號A-02圖說與現地照片，應已於106年設置混凝土路面。另依本工程設計圖一般說明第24點規定，進出工區內之既有道路應鋪設AC（瀝青混凝土），其鋪

設範圍係為進出工區內東西正線之既有道路，西正線既有道路實際鋪設為瀝青混凝土鋪面，鋪設位置由工區出入口處至明隧道頂上方工作處，鋪設時間為108年4月26日至5月9日；至於東正線既有道路，廠商為穩固路面以利重型器械進出，自行於既有道路轉彎處至下方平台區間路面，鋪設約90公尺之鋼線網混凝土（剛性路面），惟該工項係廠商為穩固道路自行施作，非屬契約工項。此外查K51標工程設計圖說，該『既有道路』未有設計施作結構物。該『既有道路』於工程進行期間，為施工廠商作為施工便道使用，道路邊緣則無規劃設計防護設施，但有依規定設置警示帶」。至於規劃設計階段之安全防護設計，據聯○○○公司設計人員於司法單位調查時表示：「事故地點原本既有道路是鋪設PC的，有去量測坡度跟轉彎半徑，評估結果R是大於山區道路規定的標準。當初設計時就有針對此條既有道路進行評估，認為足以應付施工所需，在正常使用下安全無虞。既有道路有開挖施作的地方只有在工區入口處到事故發生地轉彎前這段（註：西正線），所以這一段我們有設置安全圍籬；至於事故發生處的既有道路（註：東正線），因為沒有開挖施作，所以沒有設置安全防護措施。施工廠商如果認為有安全疑慮，應該要提出交由我們設計單位辦理變更設計，但直到工程都快要結束了，施工廠商都沒提出使用上有任何安全疑慮。」交通部表示：「東正線既有道路路幅寬度有限，若設置固定式圍籬，恐因大型機具進出，碰撞圍籬而掉落東正線軌道影響安全，難以設置固定式圍籬，因而採取設置警示帶之方式阻隔」。

圖2 110年4月2日上午9時28分34秒(撞擊時間)臺鐵408次太魯閣號列車事故現場(資料來源：運安會，本院整理繪製)
